Église paroissiale et ancien cimetière Saint-Honoré de Cagny

Numéro de dossier : IA80002518

Cadre de l'étude : inventaire topographique Amiens métropole, patrimoine funéraire

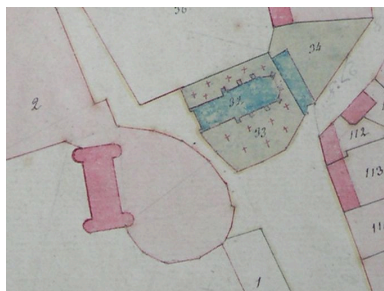
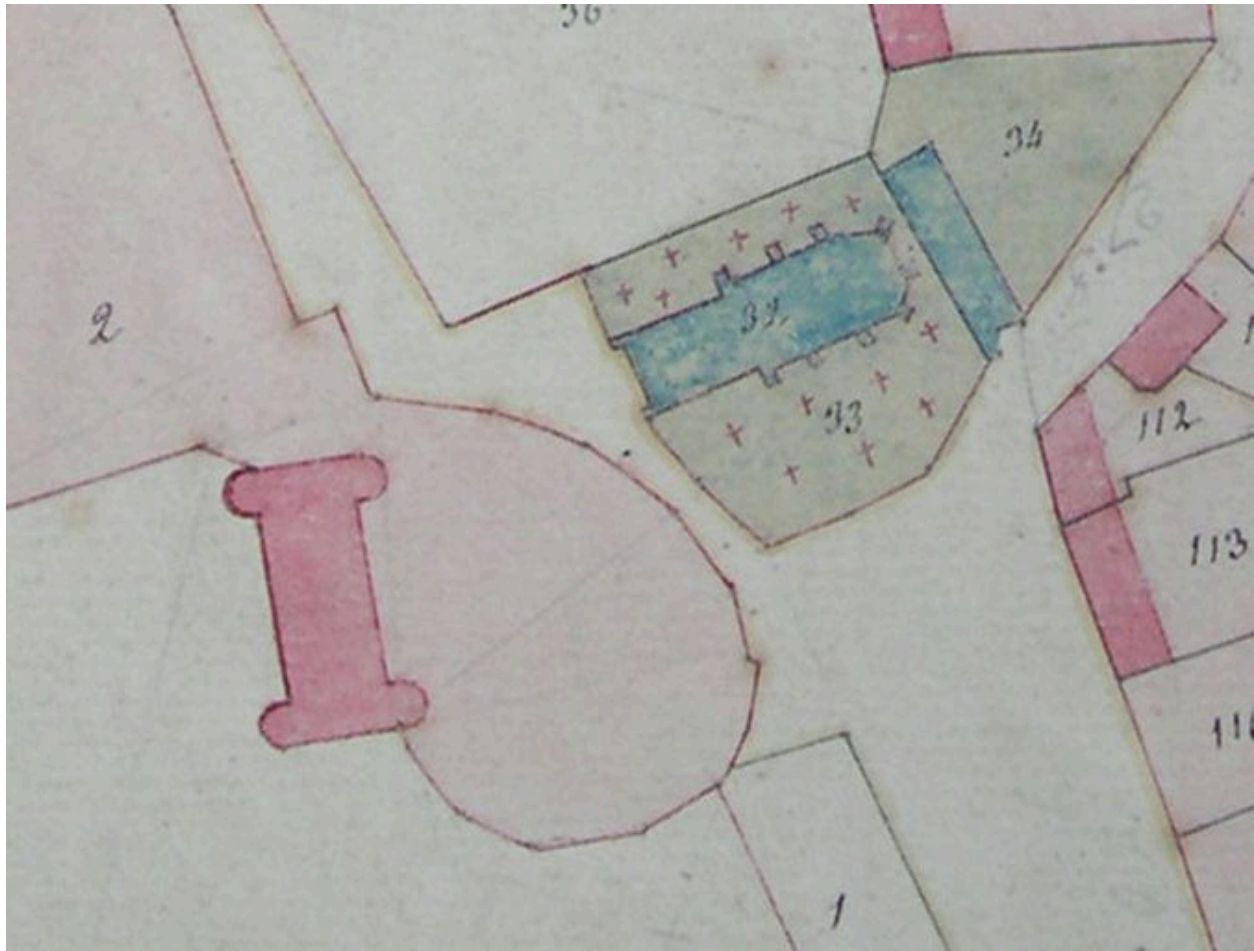
Extrait du cadastre napoléonien (DGI).
Phot. Isabelle Barbedor
IVR22_20038010912NUCA

Extrait du cadastre napoléonien (DGI).

Documents figurés : Le cadastre napoléonien (doc. 1) figure un édifice orienté de plan allongé à chevet polygonal. Des contreforts sont visibles autour du chœur, ainsi que contre le mur occidental de la nef, légèrement plus étroite. Le cimetière s'étend autour de l'église qui fait face au château de Cagny. La carte postale du début du 20^e siècle (BM Abbeville) montre que le cimetière est toujours délimité par un mur qui le sépare de la place publique. **Sources** : Les sources conservées aux archives départementales (série O) indiquent que l'agrandissement de l'église, qui sert aux habitants de Cagny et de Boutillierie, est projeté en 1850 par le baron de Latapie. Le premier projet de restauration et d'agrandissement, réalisé par l'architecte Henry Antoine, en 1864, est rejeté au motif que la nef, plus haute que le chœur, pose des problèmes esthétiques et structurels. En 1865, l'architecte E. Viollet-le-Duc donne cependant un avis favorable au projet d'extension, préconisant de conserver le chœur de l'ancienne église, "résultat défectueux peut-être, sous le rapport artistique et monumental, mais, en définitive, suffisant pour les besoins du culte". Après la délibération du conseil municipal du 3 septembre 1865, qui donne une description de l'ancienne église (annexe), de nouveaux devis sont réalisés en 1866 et de nouveaux plans sont dessinés par l'architecte, en 1867. **Travaux historiques** : Selon le Dictionnaire historique et archéologique de Picardie (1909), l'église de Cagny, bâtie en 1614, est partiellement reconstruite en 1869.

Le dessin qu'en donne le cadastre napoléonien laisse supposer que la reconstruction, au début du 17^e siècle, ne touchait que le chœur de l'église qui conservait une nef plus ancienne. C'est cette nef, en mauvais état, qui est reconstruite en 1868 (date portée), sur les plans de l'architecte Henry Antoine (1820-1900). Des colonnes de fonte à chapiteau ouvragés, séparant la nef des bas-côtés, ont été réalisées par le fondeur amiénois Morvillez. Les baies du chœur ont été élargies. Le tout s'accompagne de la commande d'un nouveau mobilier.

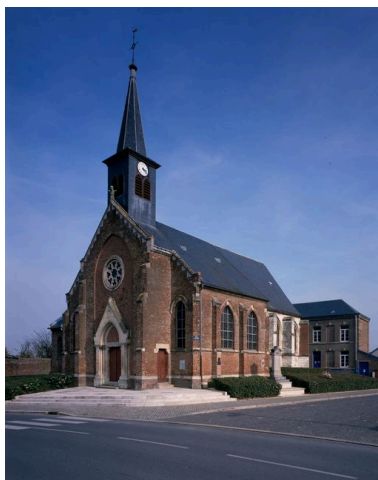
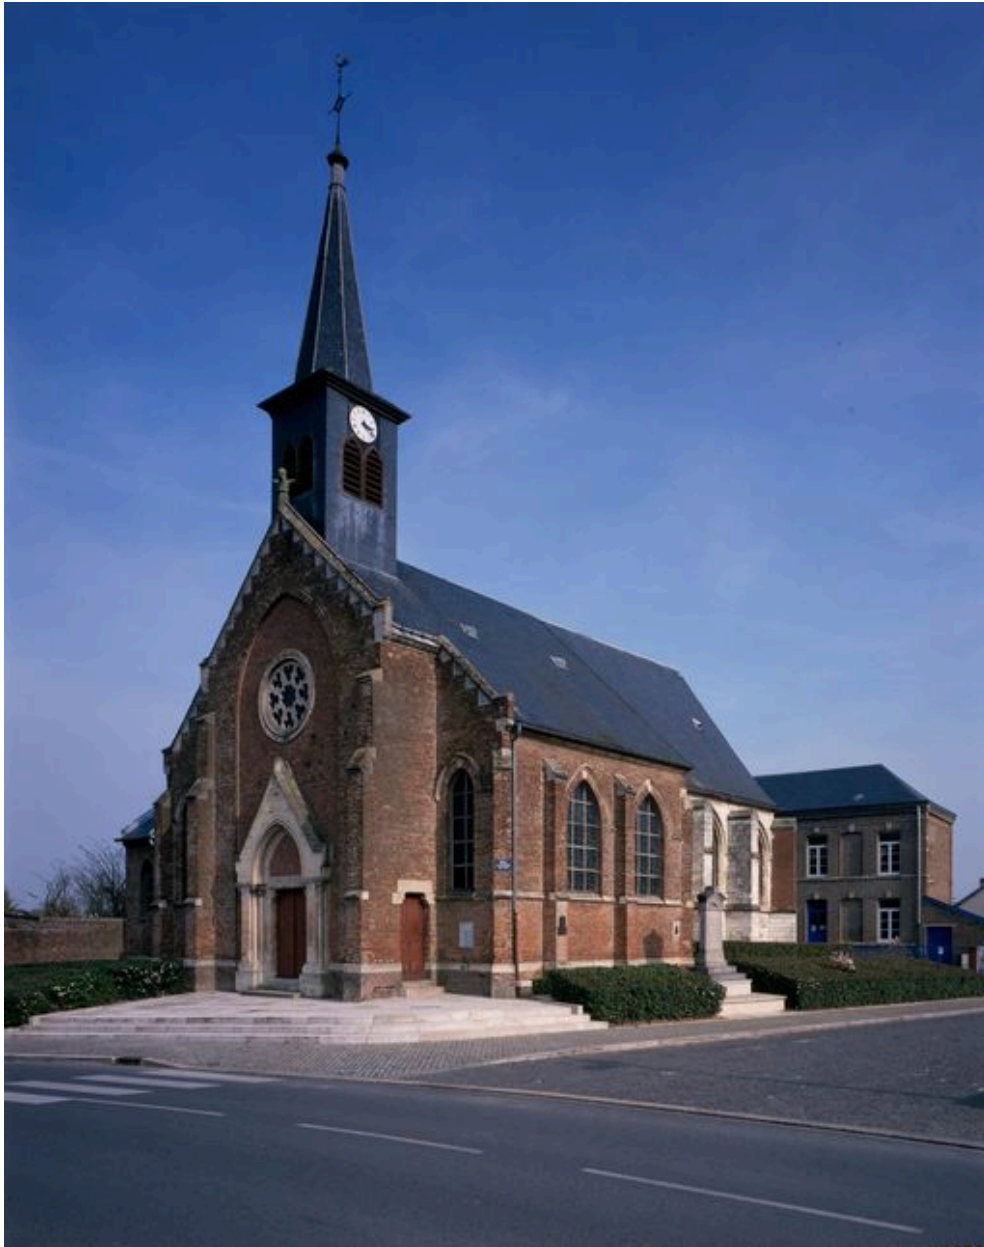
Vue générale, depuis le sud-ouest.
Phot. Thierry Lefébure
IVR22_20038000277VA

Vue générale, depuis le sud-ouest.

L'église orientée occupe une parcelle d'angle, au nord de la place du village. De plan allongé à chevet polygonal, elle est construite en calcaire, appareillé en pierre de taille, à l'est, et en briques, à l'ouest. La partie occidentale (en briques) plus large, se signale également par une inclinaison différente de la toiture. Le clocher s'élève au bas de la nef, en retrait du pignon découvert orné d'une rose et d'une porte de style néogothique, en calcaire, avec une date gravée : 1868 (fig. 4). L'église dispose de deux accès, l'un principal à l'ouest, le second au bas de la nef (mur sud). Remaniements : reprise des contreforts en briques au sud du chœur ; baie axiale murée conservant des traces de remplage. Mobilier funéraire : Traces d'épithames sur les murs extérieurs du chœur. Monument aux morts : 4^e DIC 1940 et 7^e DIC 1940 (fig. 10). Grotte artificielle à l'est de l'église (fig. 5). L'articulation de l'espace intérieur s'appuie sur les deux campagnes de construction

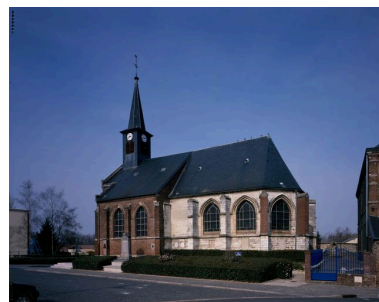
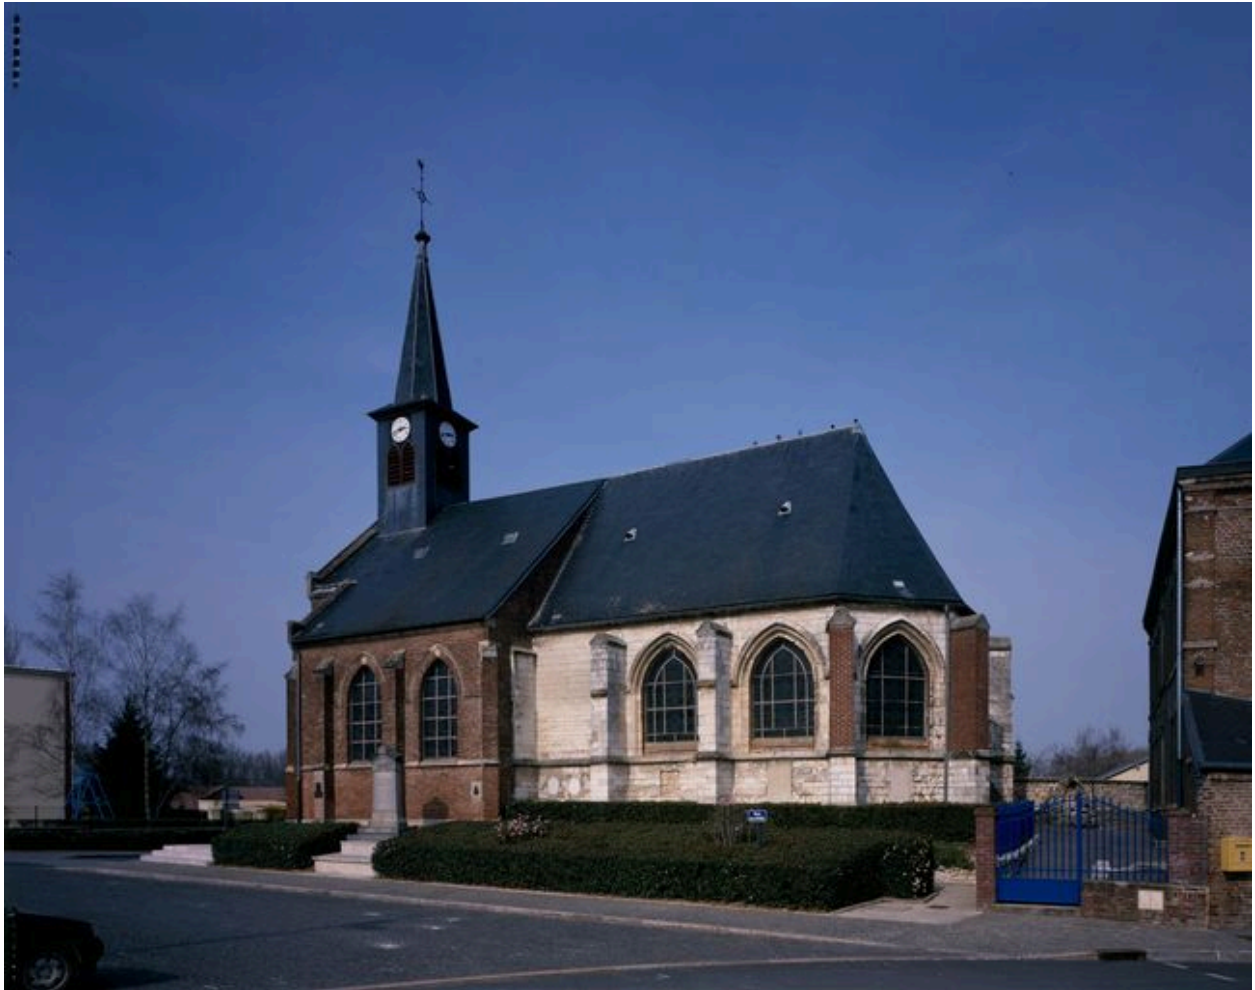
Vue générale, depuis le sud-est.
Phot. Thierry Lefébure
IVR22_20038000278VA

Vue générale, depuis le sud-est.

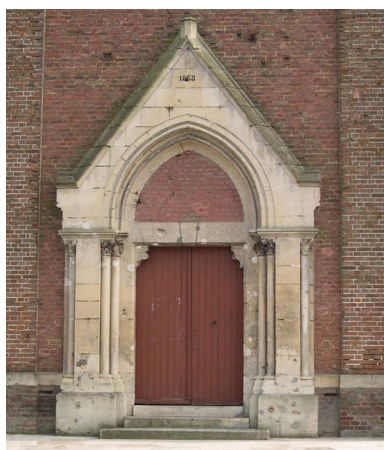
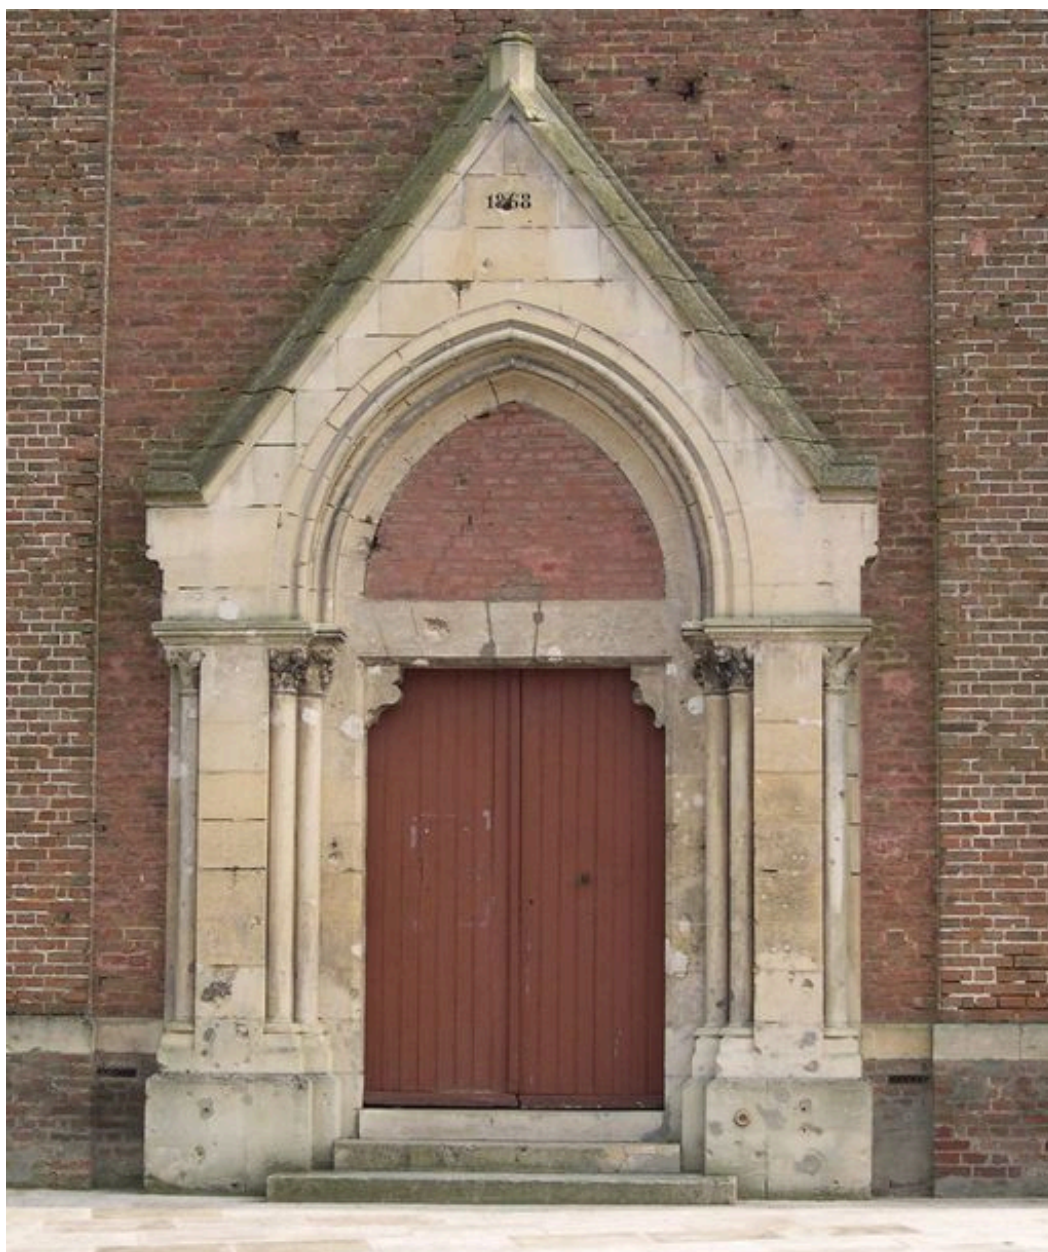
Porte occidentale et date portée (1868).
Phot. Isabelle Barbedor
IVR22_20038010112NUCA

Porte occidentale et date portée (1868).

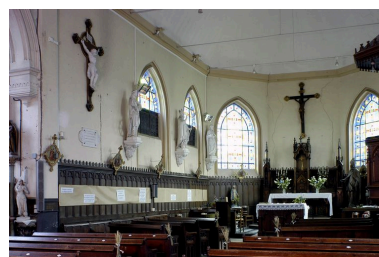
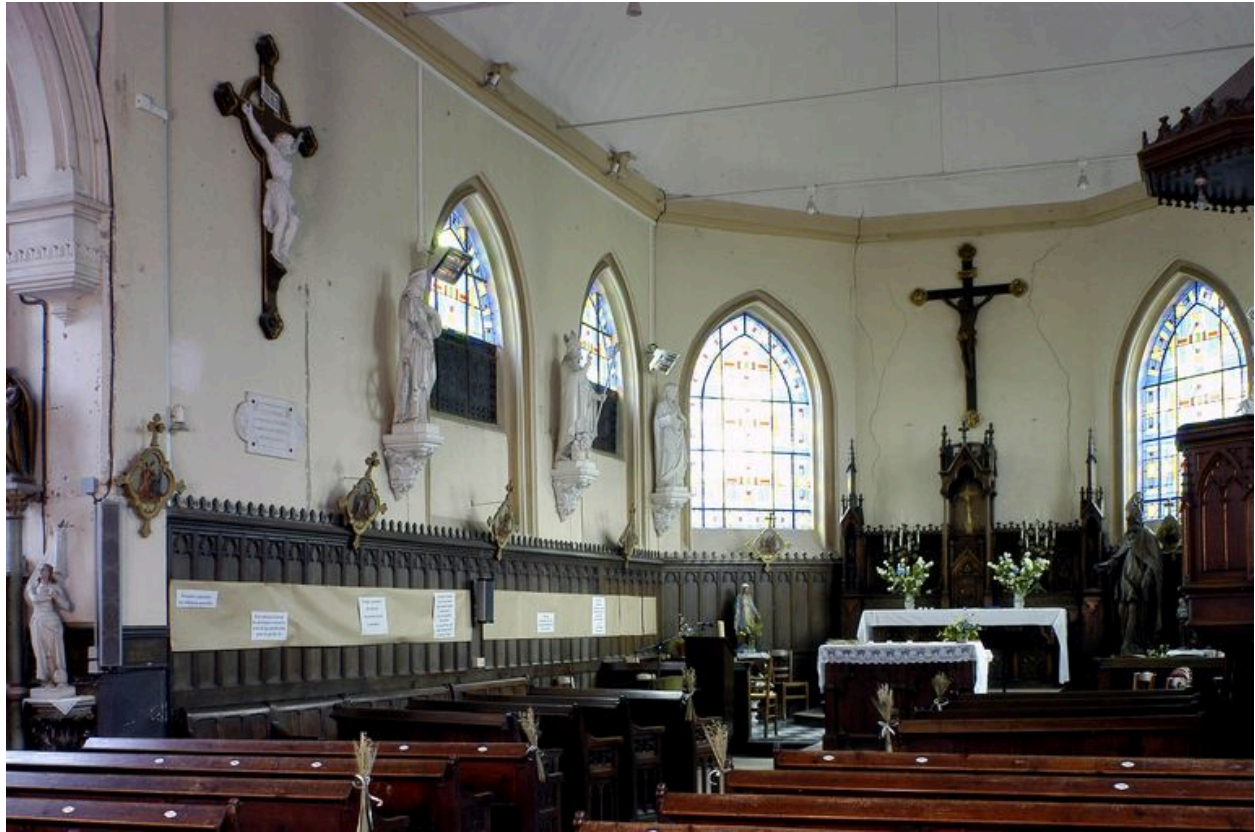
Vue intérieure vers le chœur.
Phot. Thierry Lefébure
IVR22_20068000212NUCA

Vue intérieure vers le chœur.

de l'église. La partie ancienne, consolidée par des tirants métalliques, forme le chœur. Des blochets sont visibles au nord et au sud. Les baies ont été restaurées, et partiellement murées (au nord) pour permettre l'adjonction de la sacristie, à laquelle on accède par une porte ménagée dans le lambris. Le sanctuaire est matérialisé par un emmarchement, comme les chapelles des bas-côtés. Les bas-côtés de la nef (partie occidentale en brique) sont séparés par des arcs brisés reposant sur des colonnes en fonte, portant la marque du fondeur amiénois Morvillez. La tribune repose également sur des colonnes en fonte. Des lambris d'appui habillent les murs, moins hauts et plus simples dans les bas-côtés ; sur les murs, il subsiste par endroit des traces d'enduit d'imitation simulant la pierre de taille. La chapelle des fonts, en saillie, occupe l'angle nord-ouest de l'église.

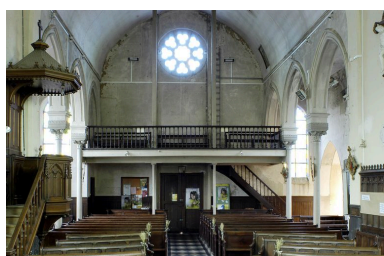
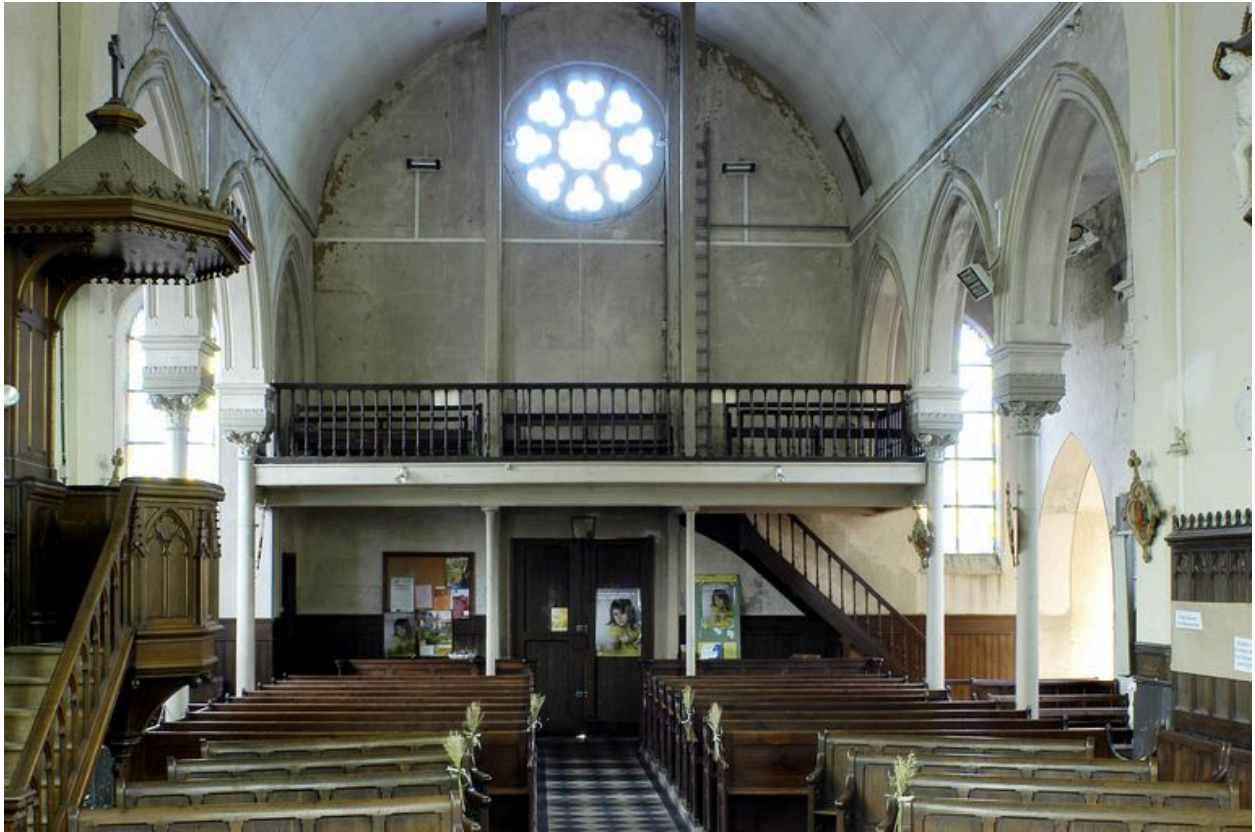
Vue intérieure vers l'entrée.
Phot. Thierry Lefébure
IVR22_20068000213NUCA

Vue intérieure vers l'entrée.

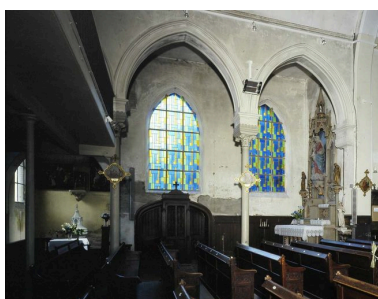
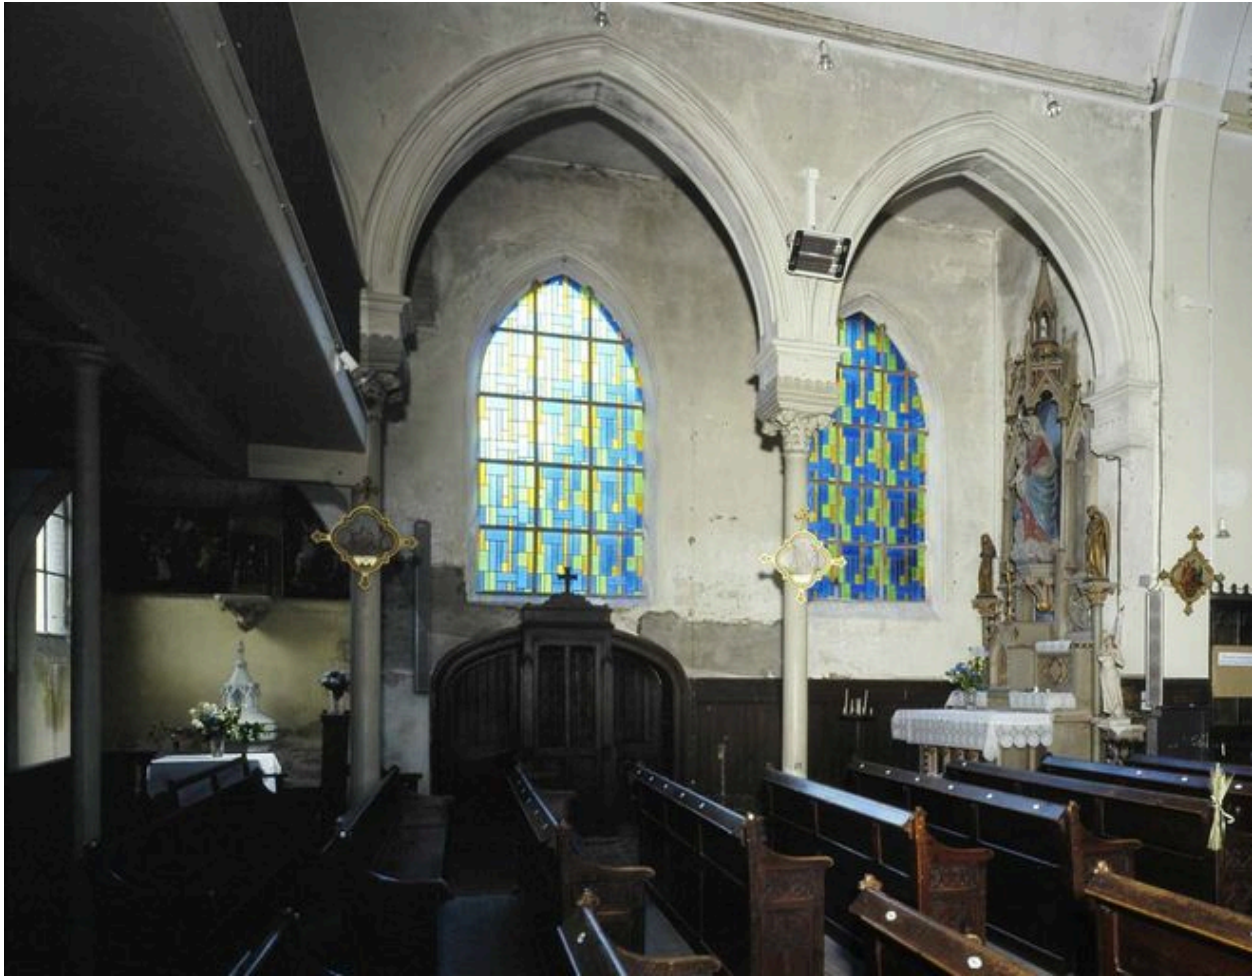
Vue intérieure : bas-côté nord.
Phot. Thierry Lefébure
IVR22_20068000339VA

Vue intérieure : bas-côté nord.

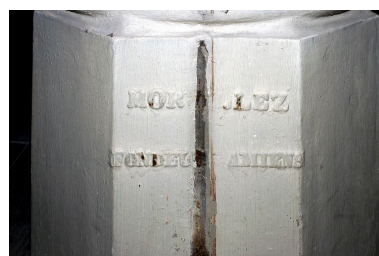
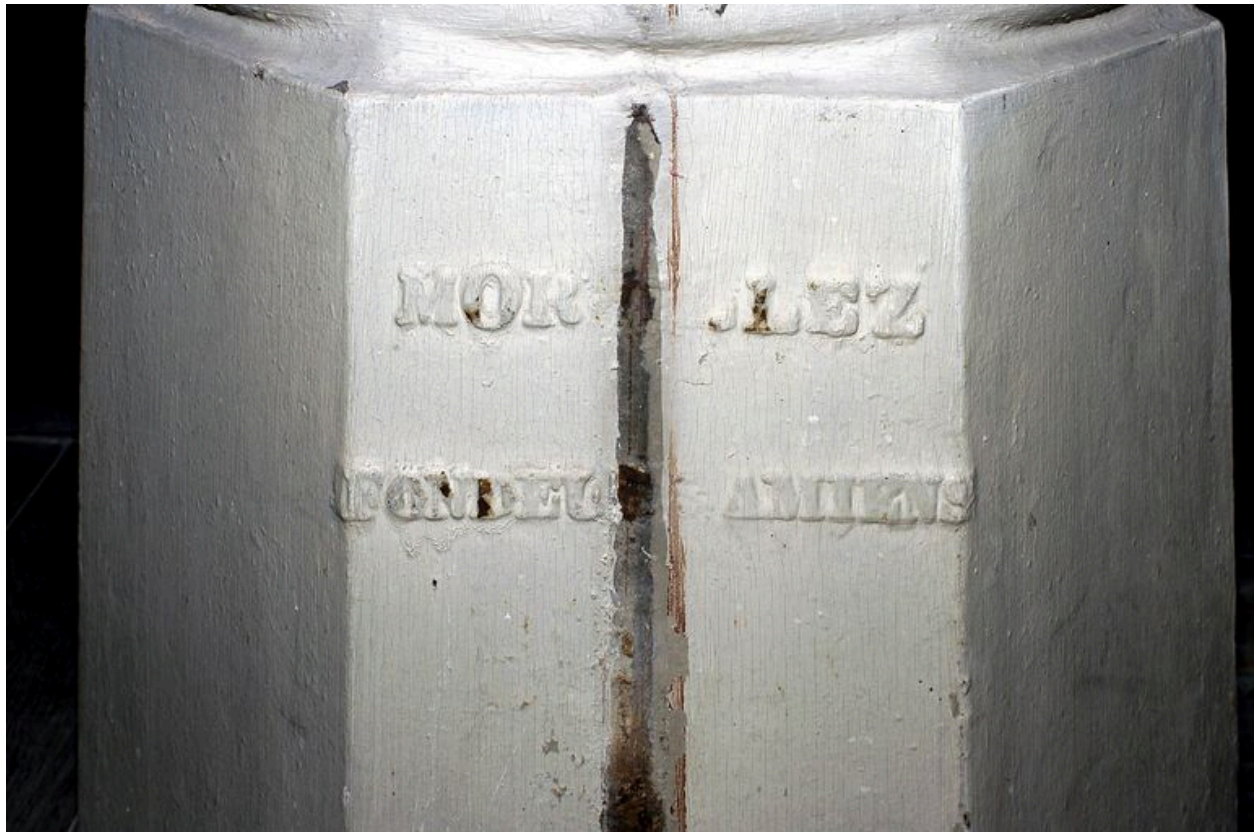
Vue de détail : pilier en fonte.
Phot. Thierry Lefébure
IVR22_20068000208NUCA

Vue de détail : pilier en fonte.

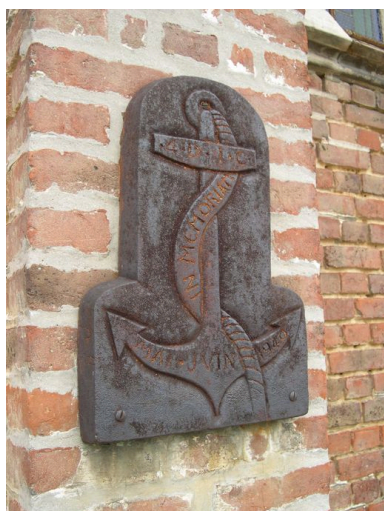
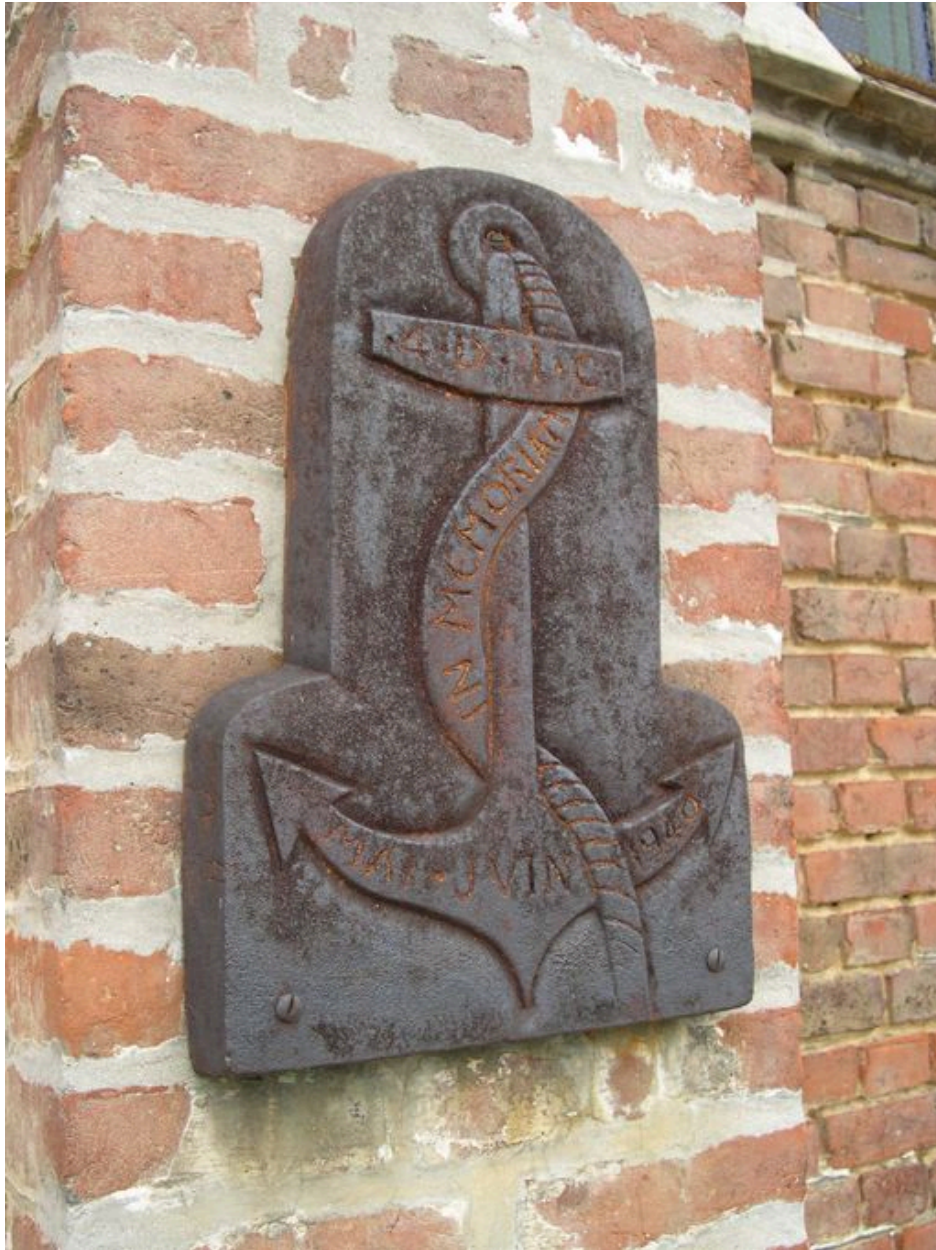
Monument au morts fixé au contrefort du mur sud de la nef.
Phot. Isabelle Barbedor
IVR22_20068010725NUCA

Monument au morts fixé au contrefort du mur sud de la nef.

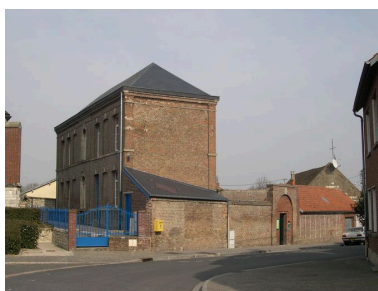
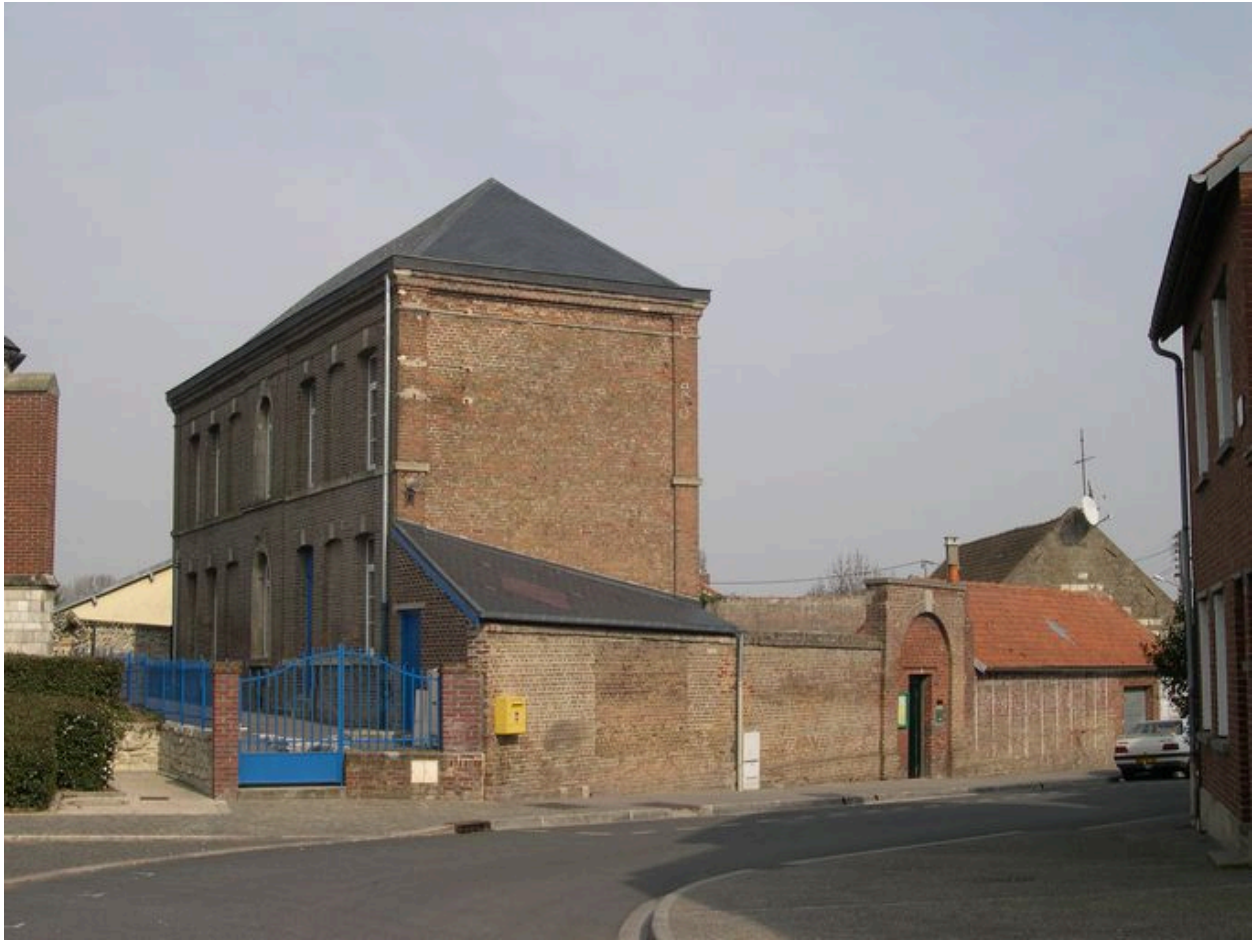
Le presbytère, vue depuis le sud.
Phot. Isabelle Barbedor
IVR22_20038010338NUCA

Le presbytère, vue depuis le sud.

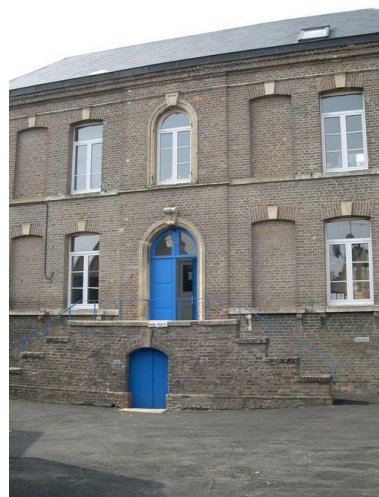
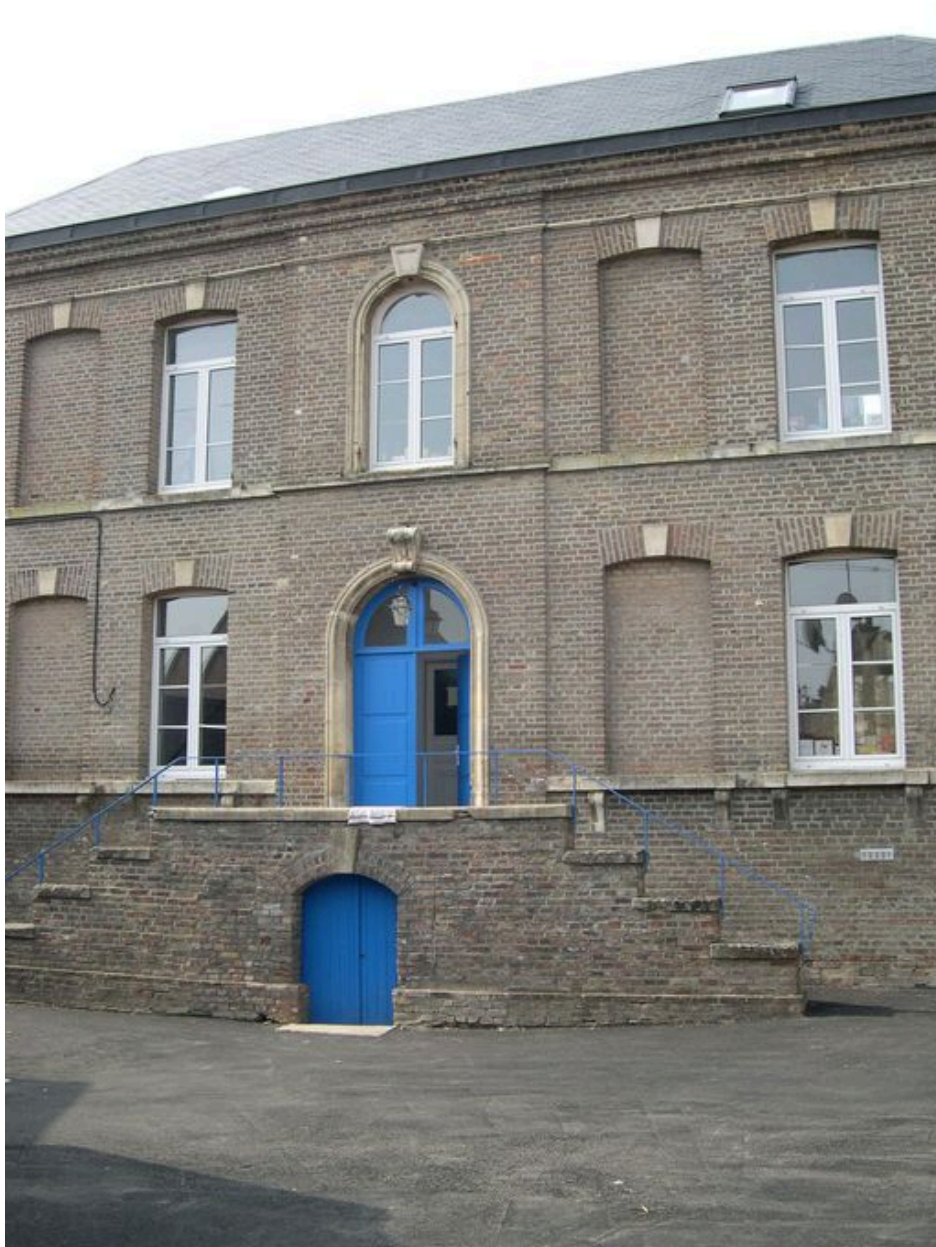
Le presbytère. Détail de la façade est, sur cour.
Phot. Isabelle Barbedor
IVR22_20038010339NUCA

Le presbytère. Détail de la façade est, sur cour.
