Hauts-de-France, Somme  
Boves  
place Amiral-Courbet

## Église paroissiale Notre-Dame de Boves

Numéro de dossier : IA80002656  
Date de l'enquête initiale : 2003  
Date(s) de rédaction : 2003  
Cadre de l'étude : inventaire topographique Amiens métropole  
Degré d'étude : étudié  
Référence du dossier Monument Historique : PA00116107

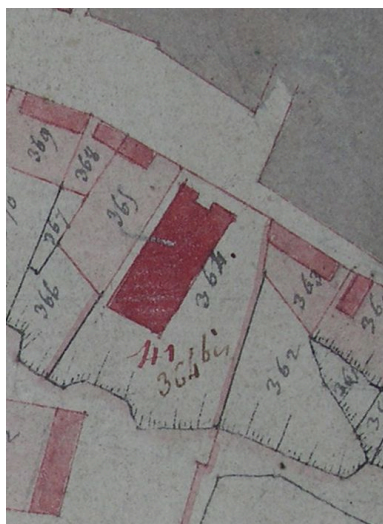
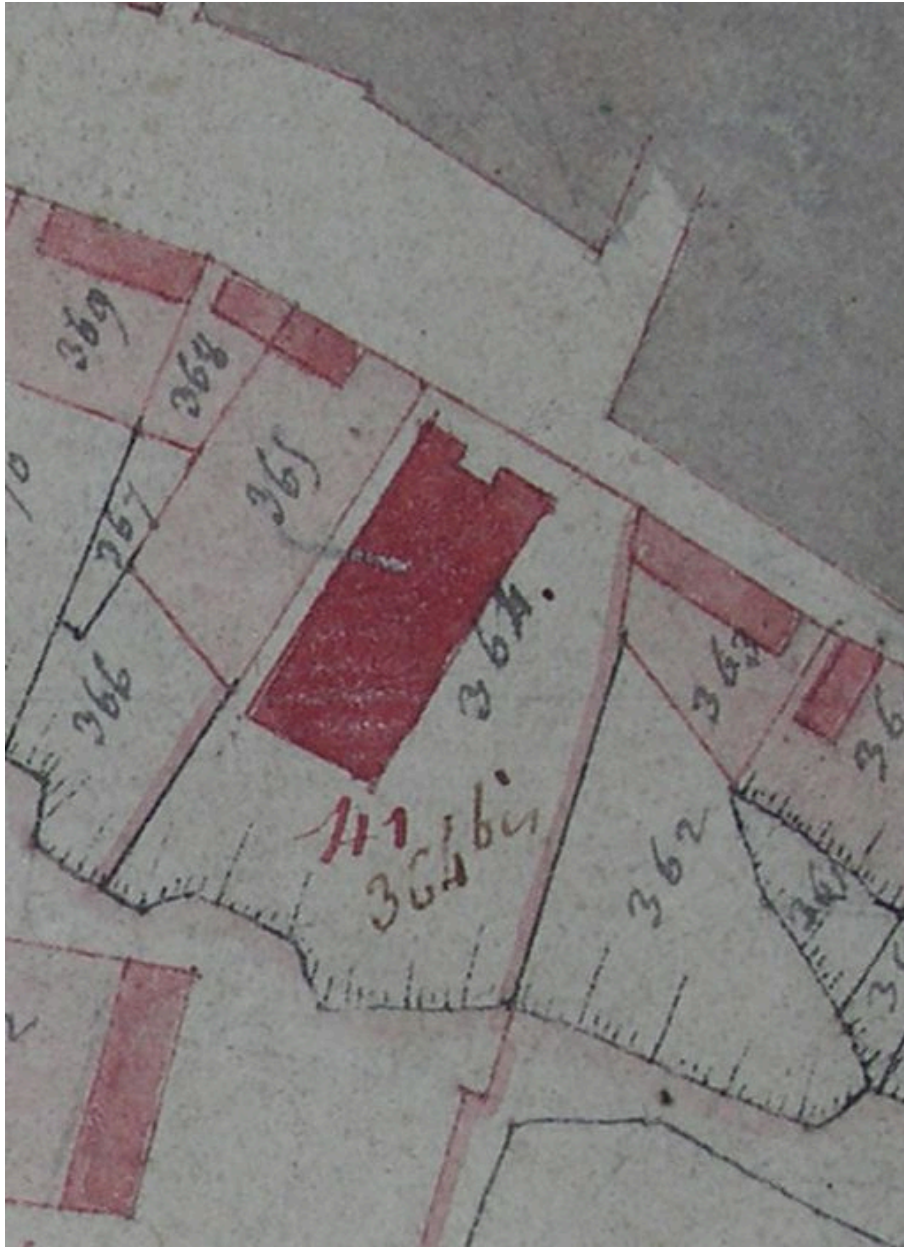
Extrait du cadastre de 1806.  
Phot. Isabelle Barbedor  
IVR22\_20038010396NUCA

Extrait du cadastre de 1806.

Documents figurés : L'édifice est visible sur la cadastre napoléonien de 1810 (doc. 1). Deux projets datés de 1806 et de 1811 (plan, élévation et coupe), présentant deux projets de clocher, sont conservés aux archives nationales (série F 21). Deux dessins non datés et non signés, représentant la façade antérieure (doc. 2) et une coupe transversale au niveau du chœur (doc. 3) sont conservés aux archives départementales (série O). Un dessin de Duthoit montre l'église entourée d'habitations avec le prieuré à l'arrière-plan. Sources : Les sources conservées aux archives départementales (série O) indiquent que la décision de construire une nouvelle église est prise en 1804, après de nombreux débats entre les partisans de la reconstruction d'une église remplaçant l'ancienne église paroissiale Notre-Dame et ceux qui souhaitent conserver l'ancienne église Saint-Nicolas, autre église paroissiale du village. En 1805, un projet est présenté par Etienne Hippolithe Godde, inspecteur des travaux publics de la préfecture du département de la Seine et par Hippolithe Couvreur, inspecteur des travaux publics de la préfecture de la Seine et architecte expert de la Ville de Paris (cf. annexe 1). Trois devis ont été réalisés en 1805 et 1807, date du cahier des charges et de l'adjudication des travaux au maçon Antoine Caruelle. La cérémonie de la pose de la première pierre a lieu le 6 juin 1808 ; l'imprimé consignant l'évènement indique que les architectes de l'édifice sont Etienne Hippolithe Godde et Hippolithe Couvreur. Des travaux supplémentaires sont nécessaires en 1809, date du rapport de l'architecte Godde surveillant les travaux (cf. annexe 2). La pierre du pays est remplacée par de la pierre de Pont-Rémi. Charpente et couverture sont achevées en 1811 mais, en 1815, l'entrepreneur se plaint que l'architecte n'a toujours pas indiqué l'emplacement du clocher, depuis trois ans. En 1817, les travaux de serrurerie sont réalisés par le serrurier amiénois Devillers. L'année suivante, le maître-charpentier amiénois Auguste Corroyer, réalise un escalier. En 1819, Marest est nommé vérificateur des travaux de réparation. Malgré le parachèvement du pavage, en 1821, des problèmes de solidité de l'édifice, liés aux mauvaises fondations, apparaissent l'année suivante. En 1825, l'édifice est toujours inachevé et ne comporte aucun mobilier. L'entrepreneur Germain Bourry est chargé de réaliser les dallages du péristyle et du porche, les planchers et les plafonds et la grille de chœur, sur un devis rédigé par Marest. En 1838 l'église ne comporte toujours pas de décor intérieur. En 1851, l'architecte Daullé établit un devis pour des travaux réalisés par le menuisier Eugène Briet en 1851 et 1852. Le pavage est renouvelé en 1859 par l'entrepreneur Morel, sous la direction de l'architecte Daullé. Travaux historiques : A. Janvier (1896) signale « le maussade édifice du à l'architecte Godde de Paris », qui remplace l'ancienne église paroissiale Sainte-Marie-des-Champs en 1807. Selon M. Crampon (1980), l'église actuelle est construite en 1807, sur les plans de l'architecte parisien Godde, dont c'est l'une des premières oeuvres.

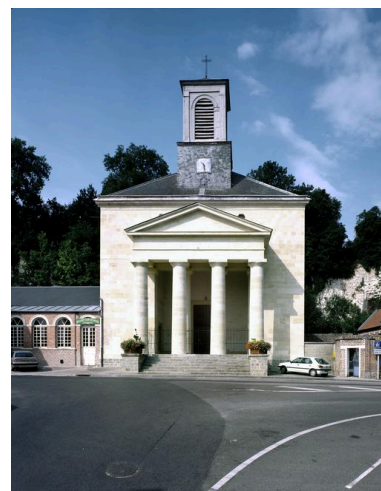
Vue générale.  
Phot. Thierry Lefébure  
IVR22\_20038000780VA

Vue générale.

Implanté en parcelle sur rue et adossé à la falaise de calcaire qui surplombe le village, l'édifice non orienté est construit en calcaire, appareillé en pierre de taille, et couvert d'ardoises. De plan allongé, son clocher est situé au bas de la nef. En léger surplomb, sa façade principale, agrémentée d'un portique, est accessible par un escalier.

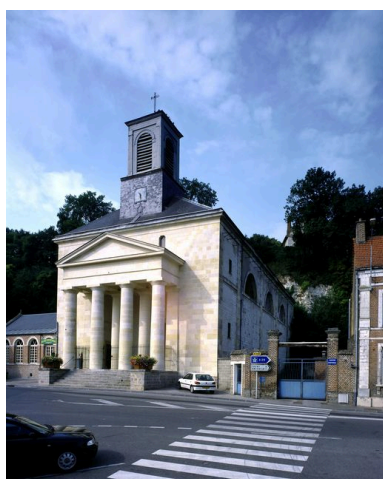
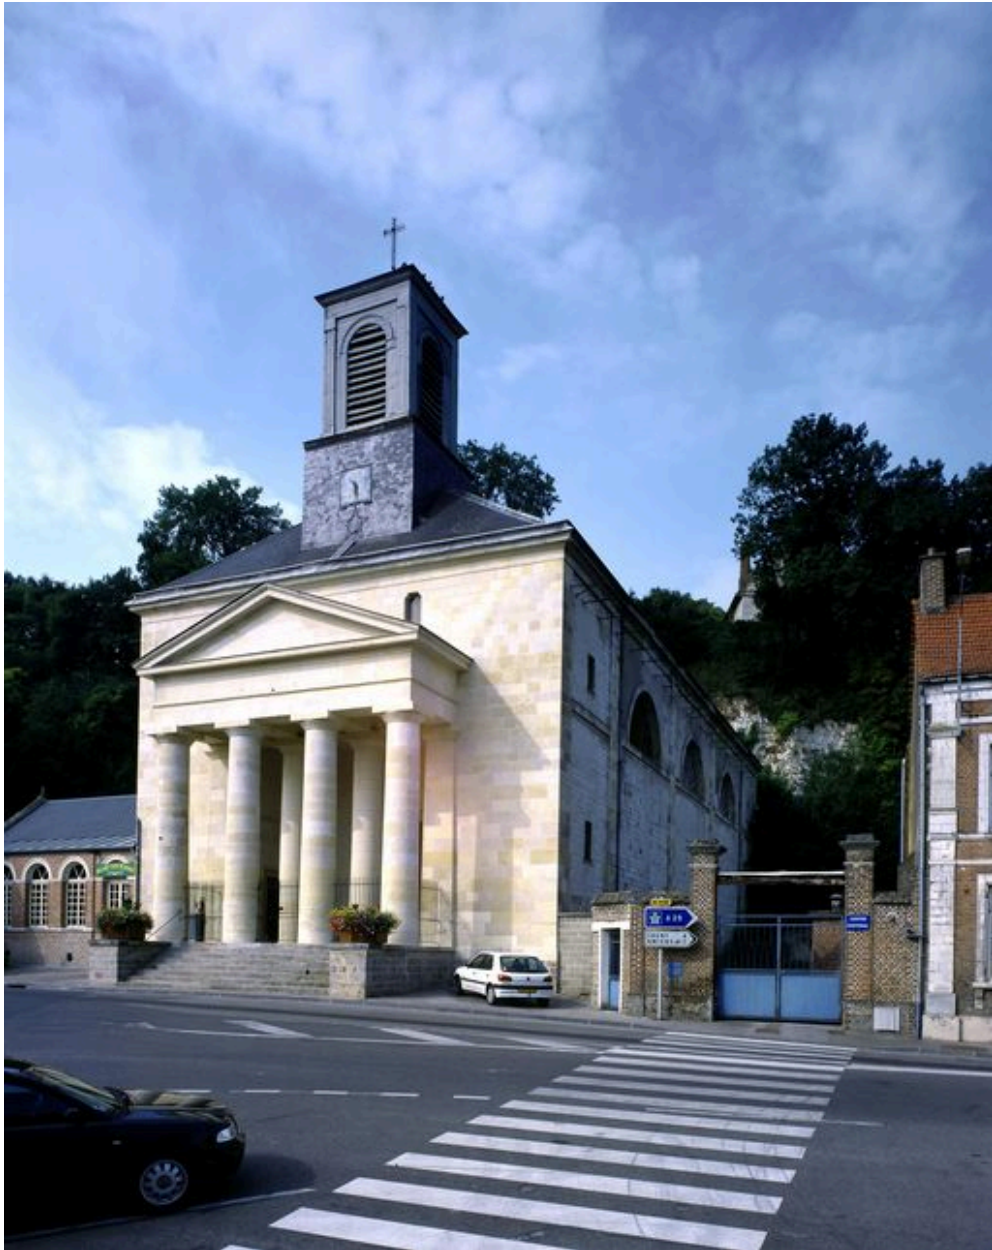
Vue générale de trois-quarts.  
Phot. Thierry Lefébure  
IVR22\_20038000781VA

Vue générale de trois-quarts.

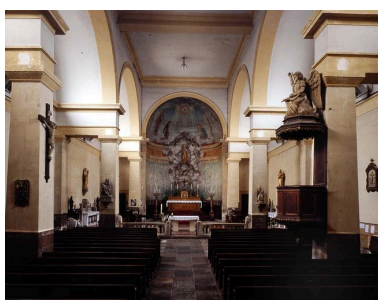
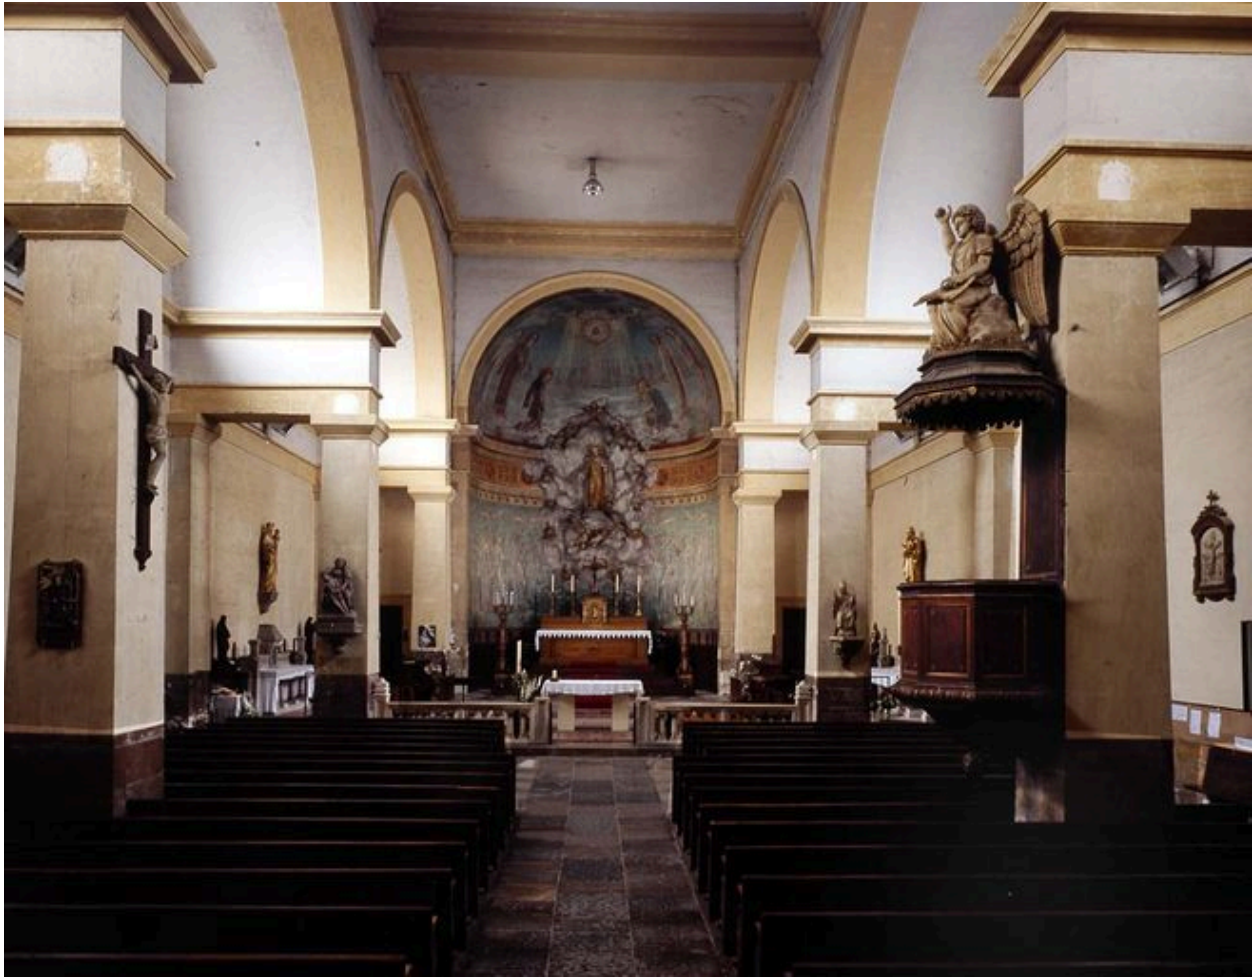
Vue intérieure vers le chœur.  
Phot. Thierry Lefébure  
IVR22\_20068000528VA

Vue intérieure vers le chœur.

Comme décoration ces piliers remplacent en quelque sorte cette file de colonnes que l'on remarque dans la plupart des basiliques et dont l'effet est à la fois si simple et si imposant. Ils servent à prononcer le caractère de l'intérieur de cette église. Que serait-elle en effet si on les supprimait ? un composé de murs lisses qui ne présenterait qu'une vaste enceinte sans aucune dignité et qui offrirait l'aspect banal d'une grange, d'un magasin, d'un jeu de paulme (sic) ou de tout autre lieu fermé sans aucune destination particulière.

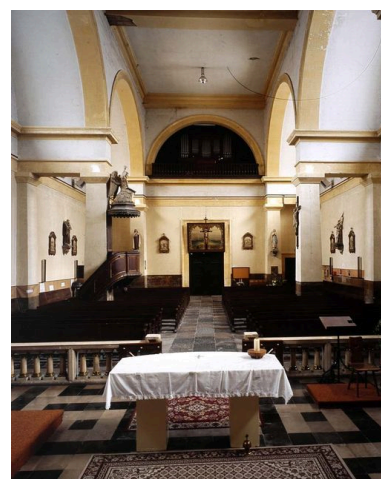
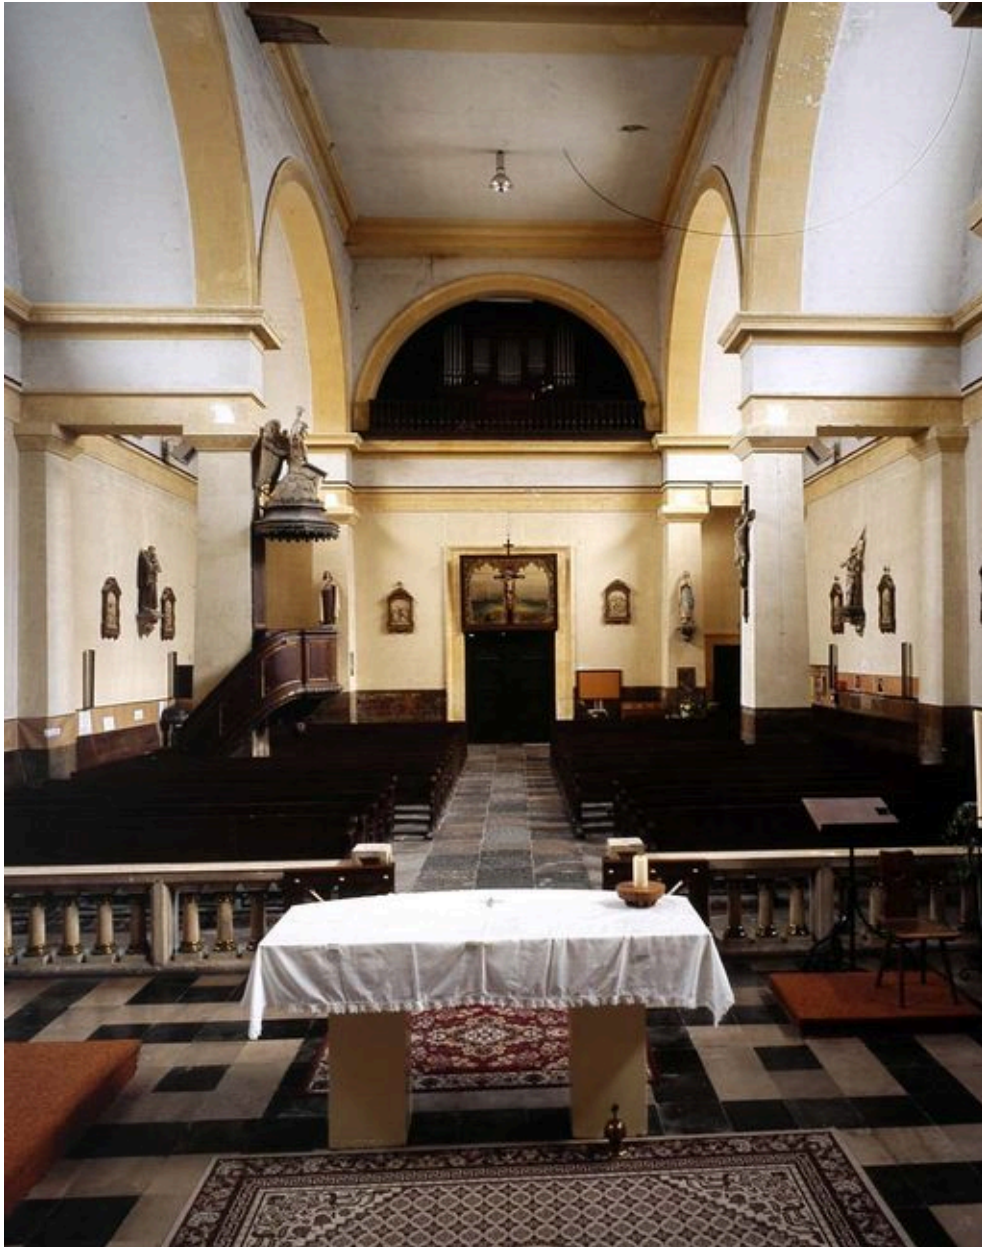
Vue intérieure vers l'entrée.  
Phot. Thierry Lefébure  
IVR22\_20068000527VA

Vue intérieure vers l'entrée.
