Hauts-de-France, Nord
Le Maisnil

Casemate 86

Numéro de dossier : IA59004943

Cadre de l'étude : enquête thématique régionale Les ouvrages fortifiés de la Première Guerre mondiale

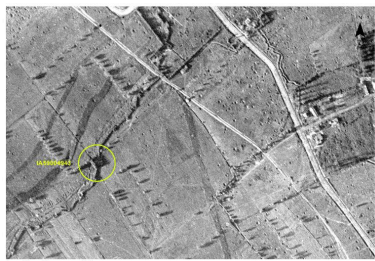
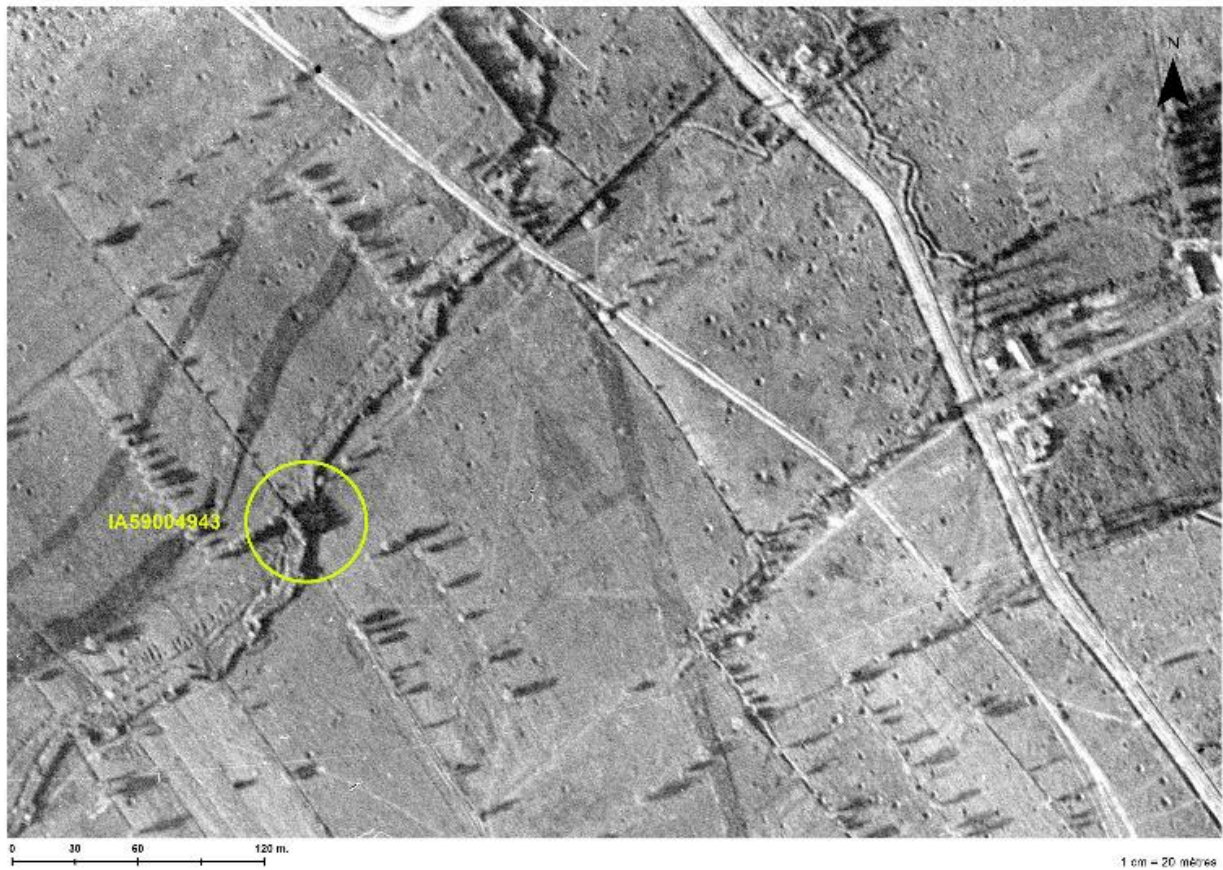
Situation de l'édifice sur une photographie aérienne britannique du 15/09/1918.
Phot. Jean-Marc Ramette
IVR32_20175900915NUCA

Situation de l'édifice sur une photographie aérienne britannique du 15/09/1918.

Édifice construit vers 1917 sur la seconde ligne de la première position allemande (le front britannique est à 1300 m.) probablement à l'abri d'un bosquet comme le révèle la photographie aérienne du 15/09/1918. Il s'agit peut-être d'un poste radio.

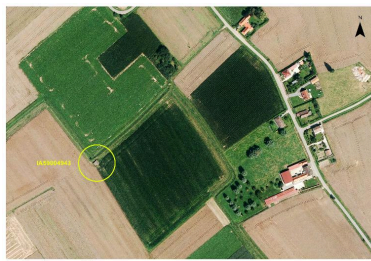
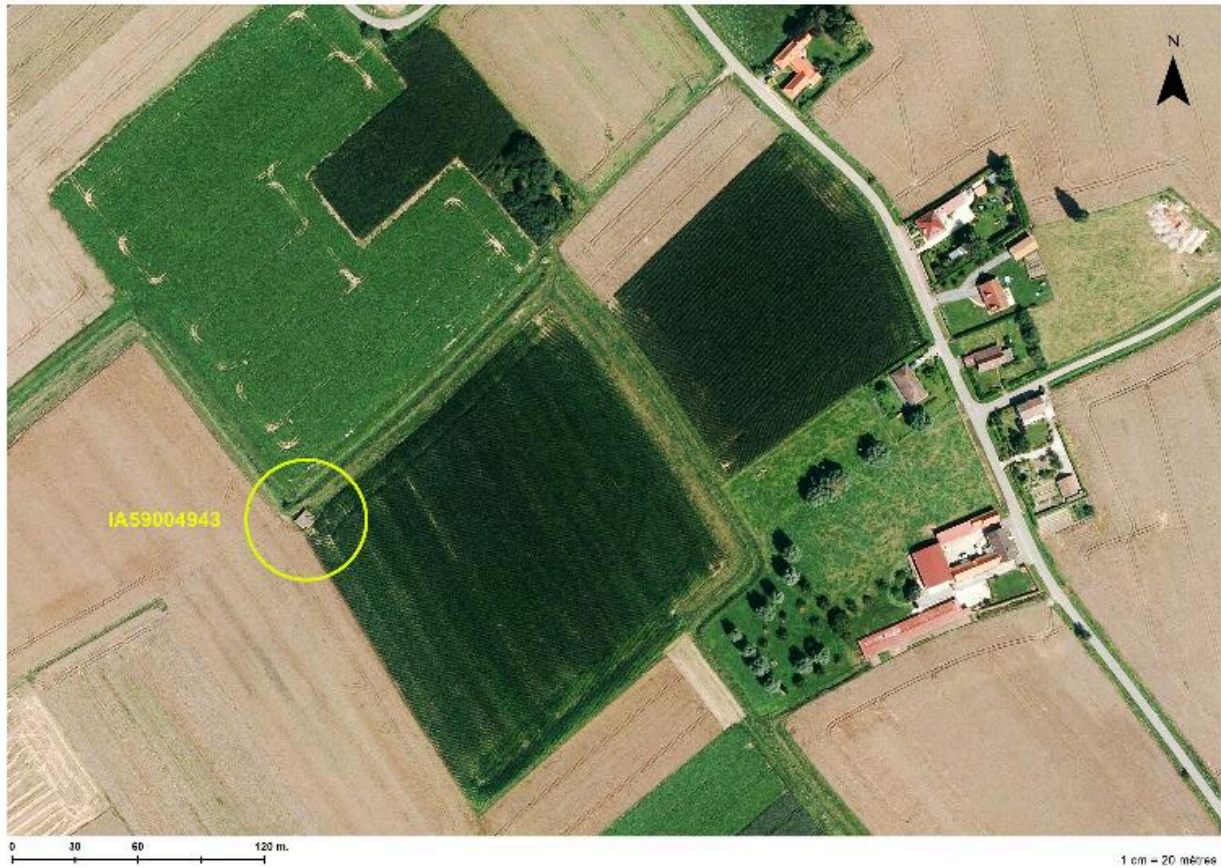
Situation de l'édifice sur une photographie aérienne de 2014
Phot. Jean-Marc Ramette
IVR32_20175900916NUCA

Situation de l'édifice sur une photographie aérienne de 2014

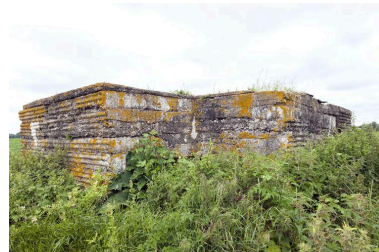
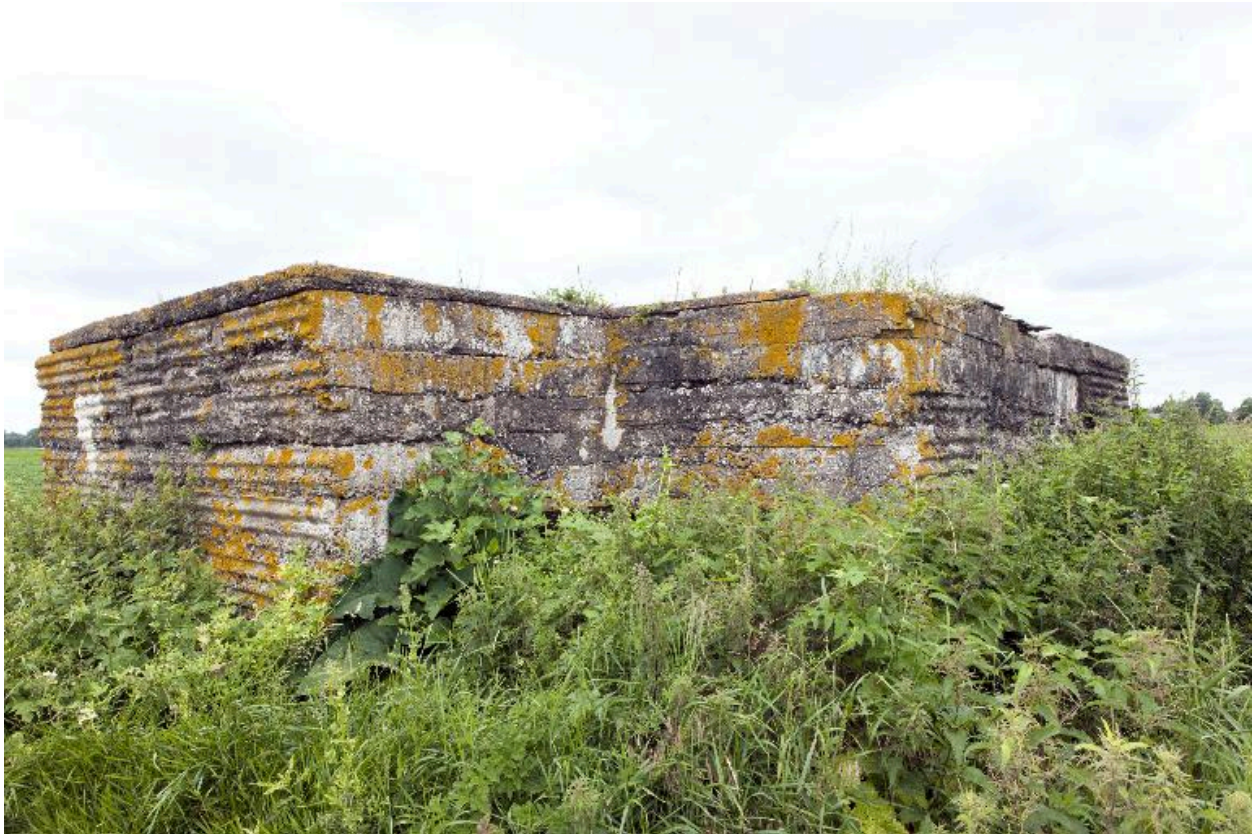
Vue de trois-quarts, vers le nord-ouest. Au premier plan, l'entrée nord-est
Phot. Jean-Marc Ramette
IVR31_20145905375NUCA

Vue de trois-quarts, vers le nord-ouest. Au premier plan, l'entrée nord-est

Cet édifice rectangulaire est doté sur l'arrière d'un porche pare-souffle distribuant une salle unique et ouverte aux deux extrémités. L'ensemble, couvert d'une toit en terrasse, mesure environ 7 m sur 7,5 m. Les murs portent les traces de coffrages en tôles ondulées à l'exception du mur nord-ouest (faisant face au front) entièrement couvert de pavés ! L'intérieur du porche pare-souffle comprend une large banquette dont la destination est inconnue.

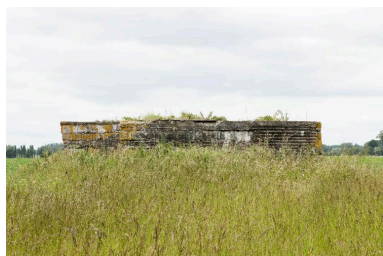
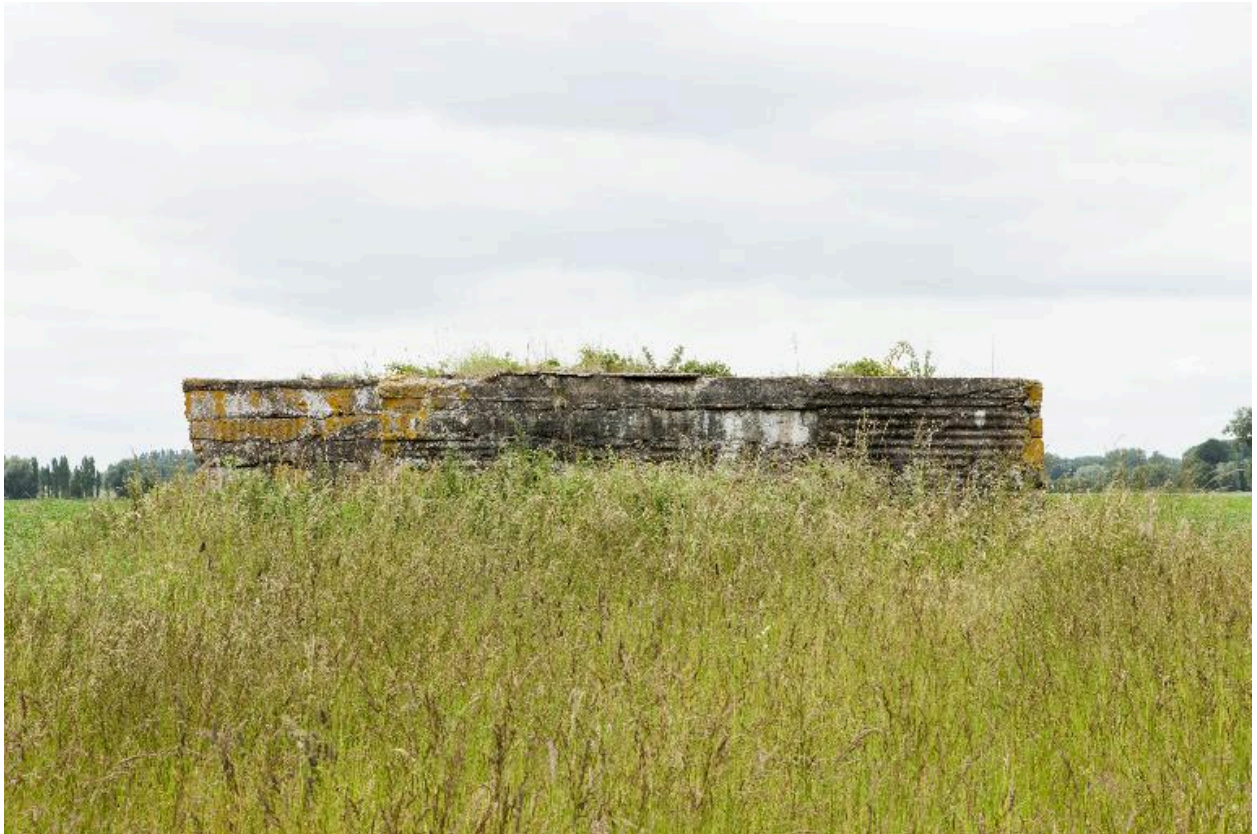
Vue latérale, vers le sud-ouest
Phot. Jean-Marc Ramette
IVR31_20145905374NUCA

Vue latérale, vers le sud-ouest

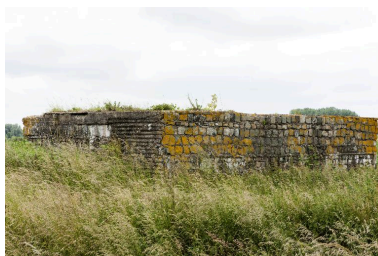
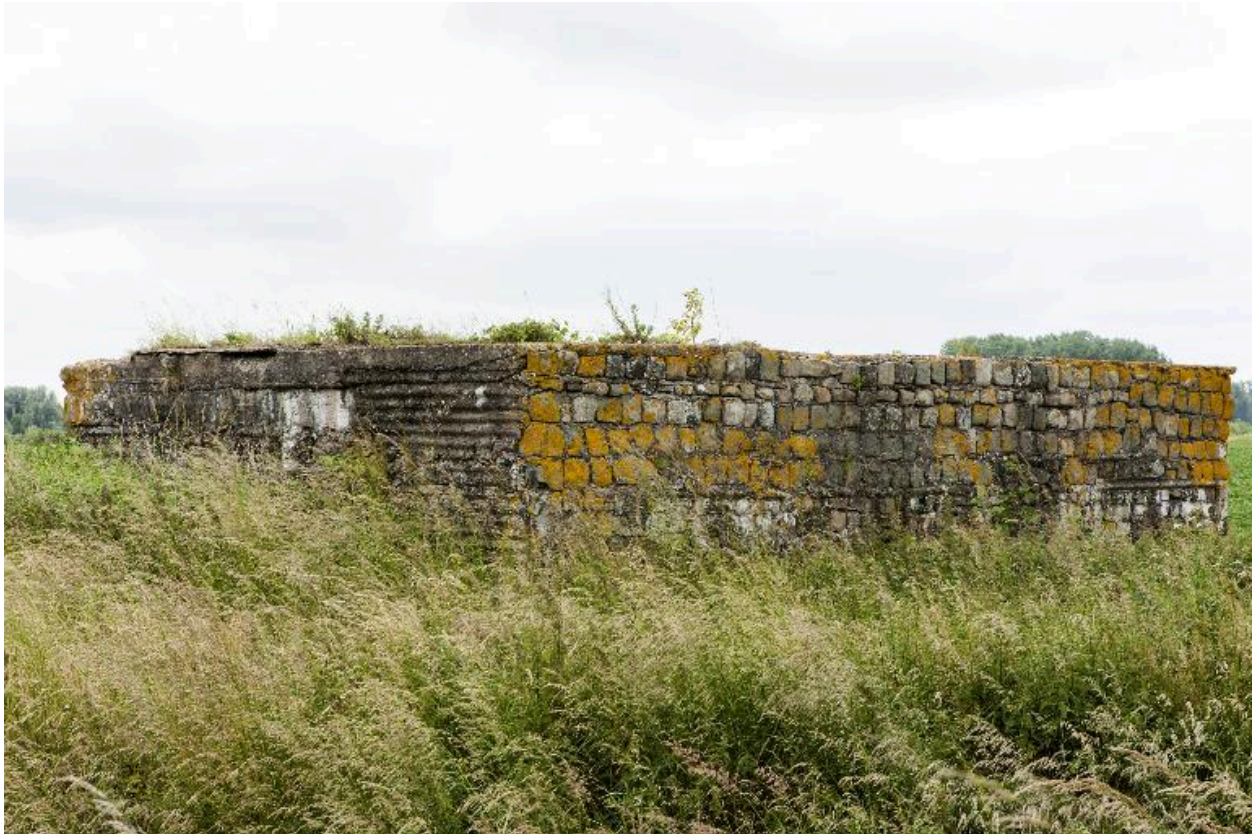
Vue de trois-quarts, vers le sud
Phot. Jean-Marc Ramette
IVR31_20145905371NUCA

Vue de trois-quarts, vers le sud

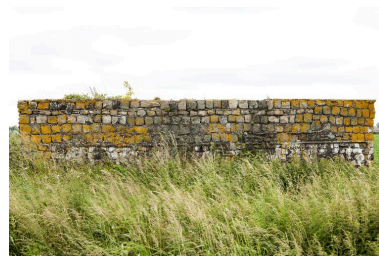
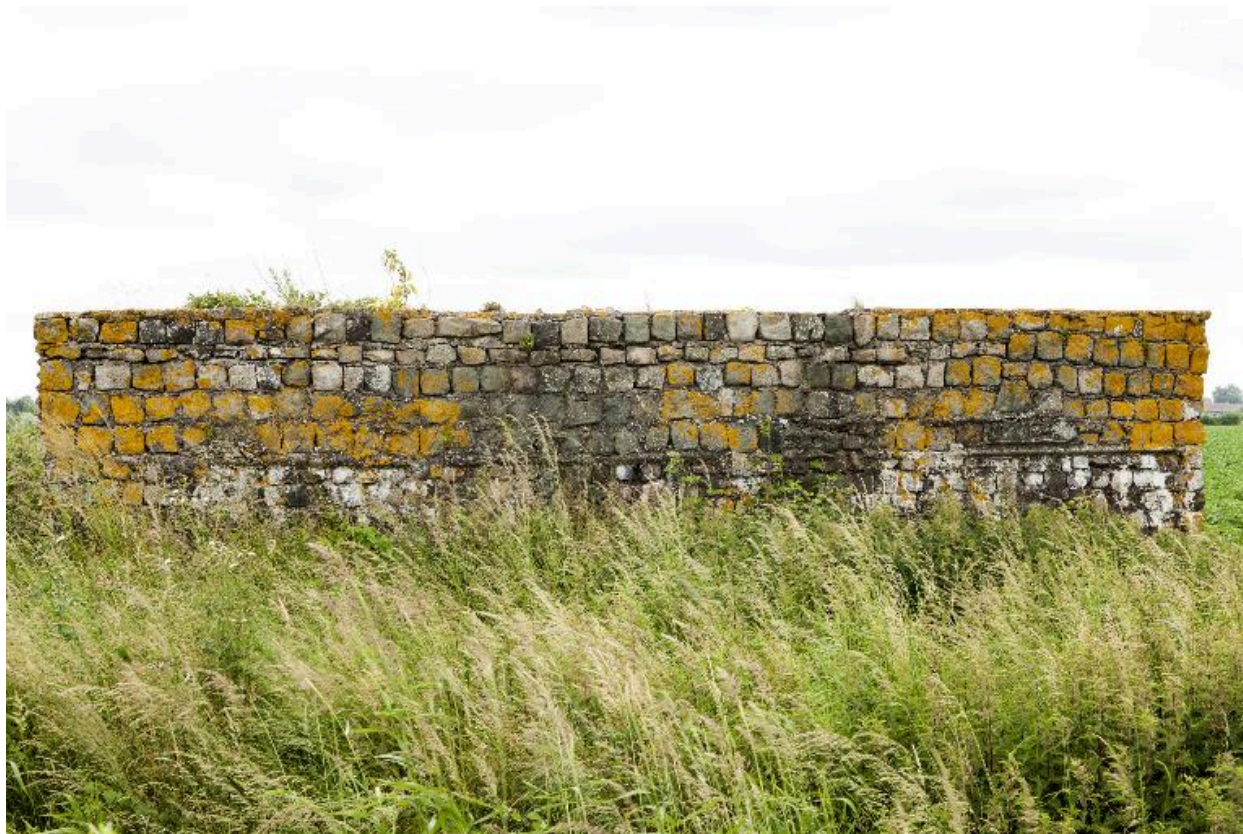
Élévation nord-ouest (face au front)
Phot. Jean-Marc Ramette
IVR31_20145905373NUCA

Elévation nord-ouest (face au front)

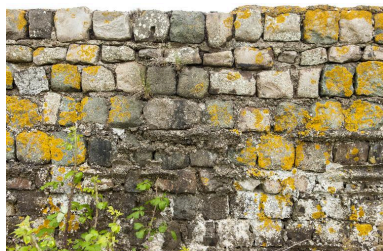
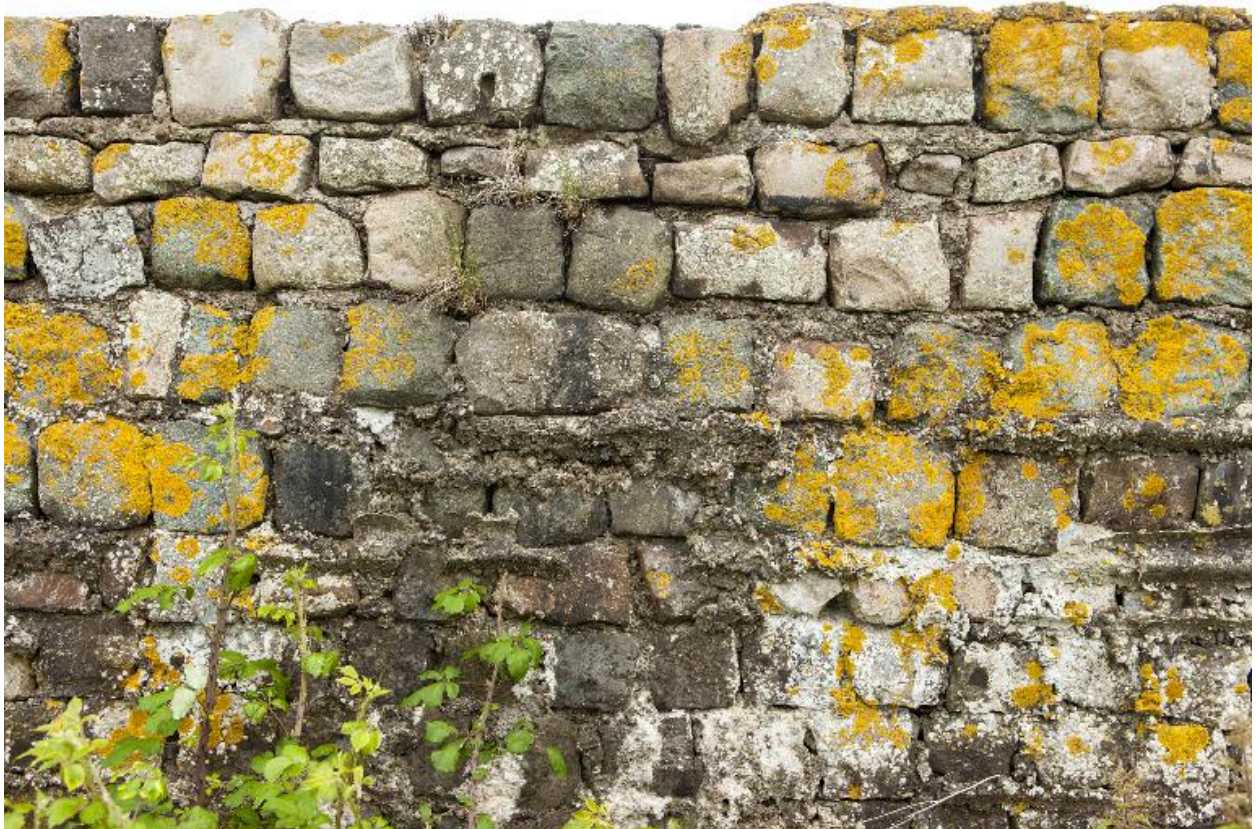
Détail de l'essentage de pavé de l'élévation nord-ouest
Phot. Jean-Marc Ramette
IVR31_20145905378NUCA

Détail de l'essentage de pavé de l'élévation nord-ouest

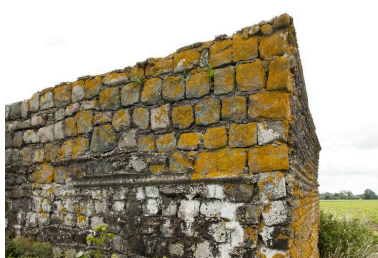
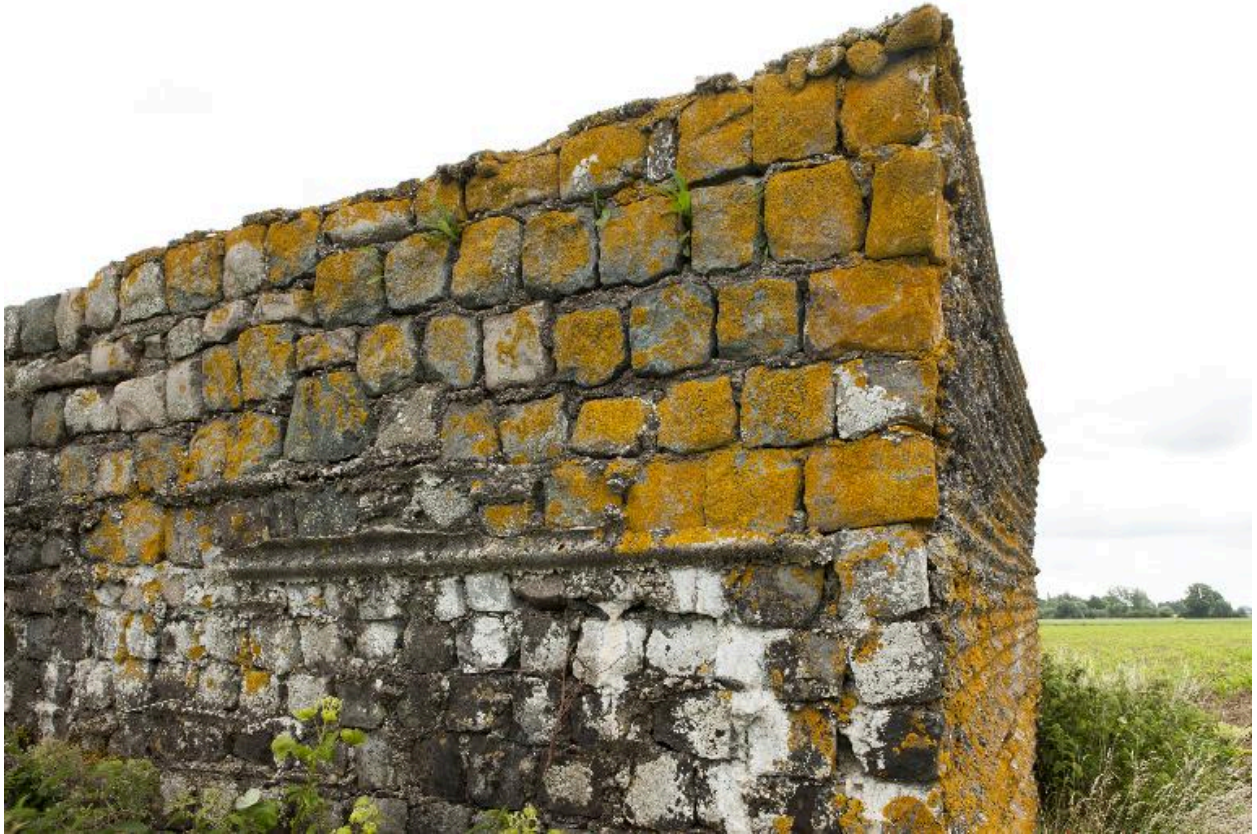
Angle nord-ouest
Phot. Jean-Marc Ramette
IVR31_20145905377NUCA

Angle nord-ouest

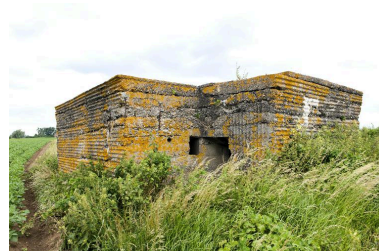
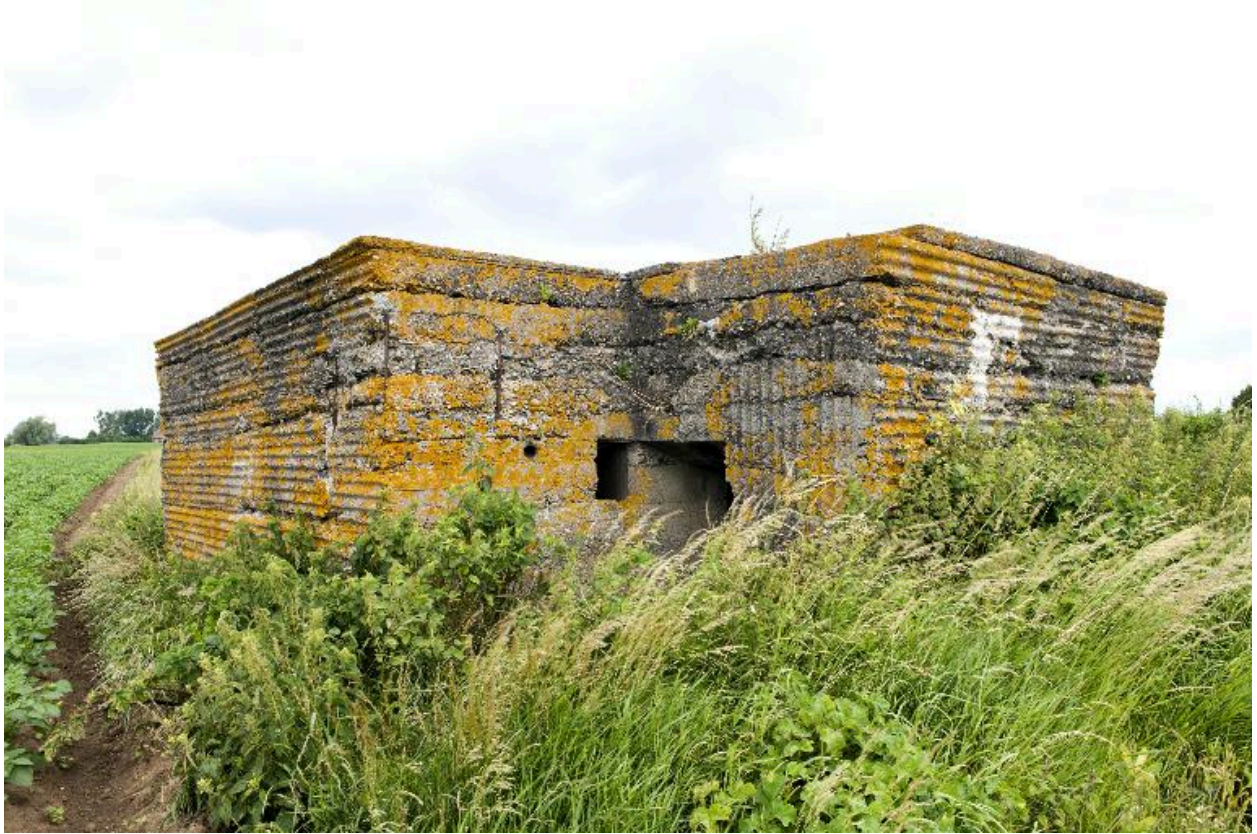
Vue de trois-quarts vers le nord. Entrée sud-ouest
Phot. Jean-Marc Ramette
IVR31_20145905376NUCA

Vue de trois-quarts vers le nord. Entrée sud-ouest

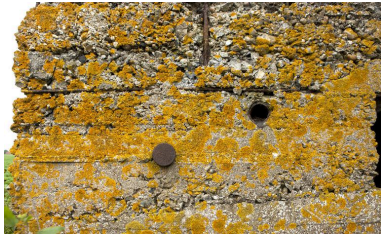
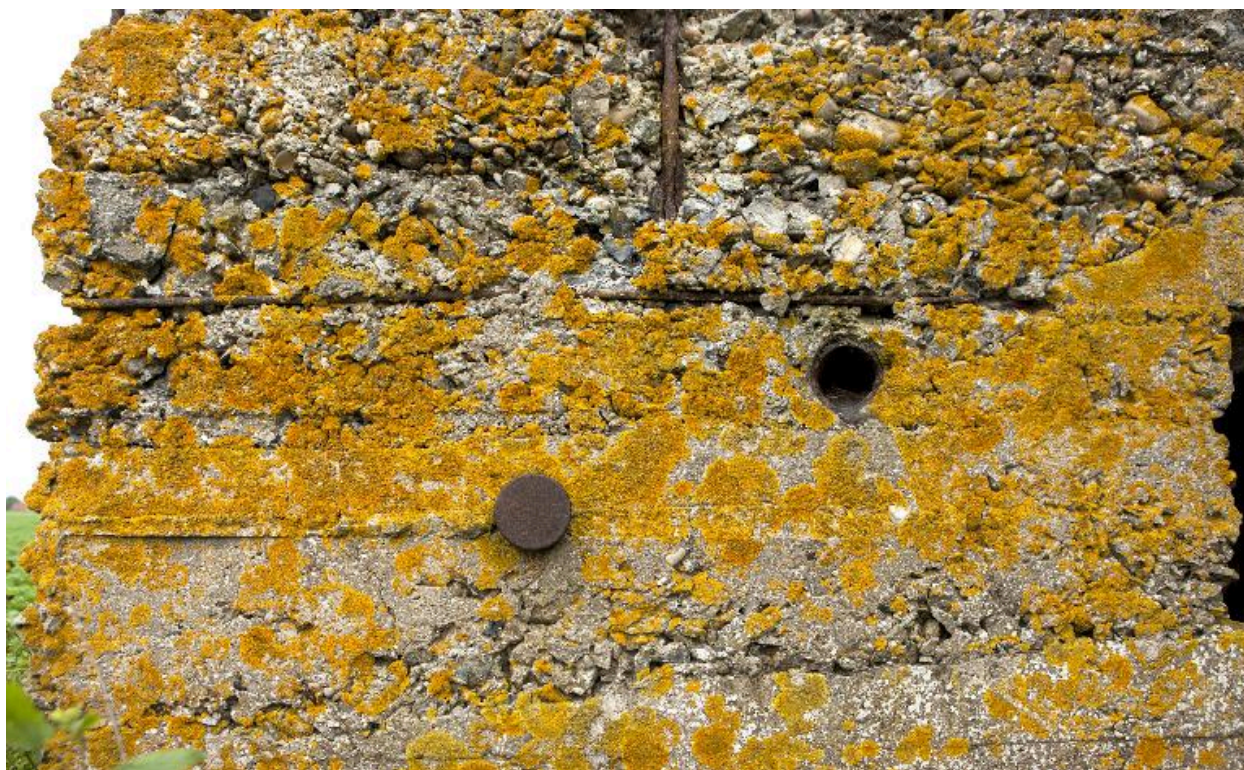
Elévation sud-ouest, détail
Phot. Jean-Marc Ramette
IVR31_20145905379NUCA

Elévation sud-ouest, détail

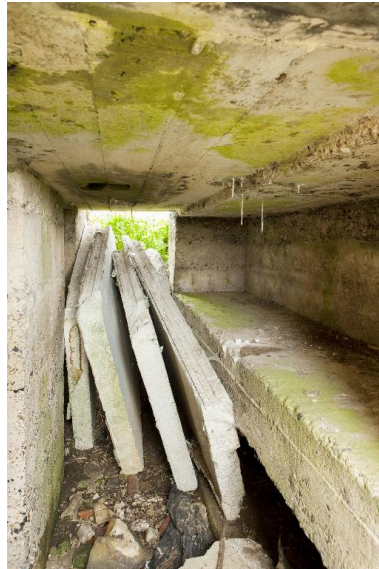
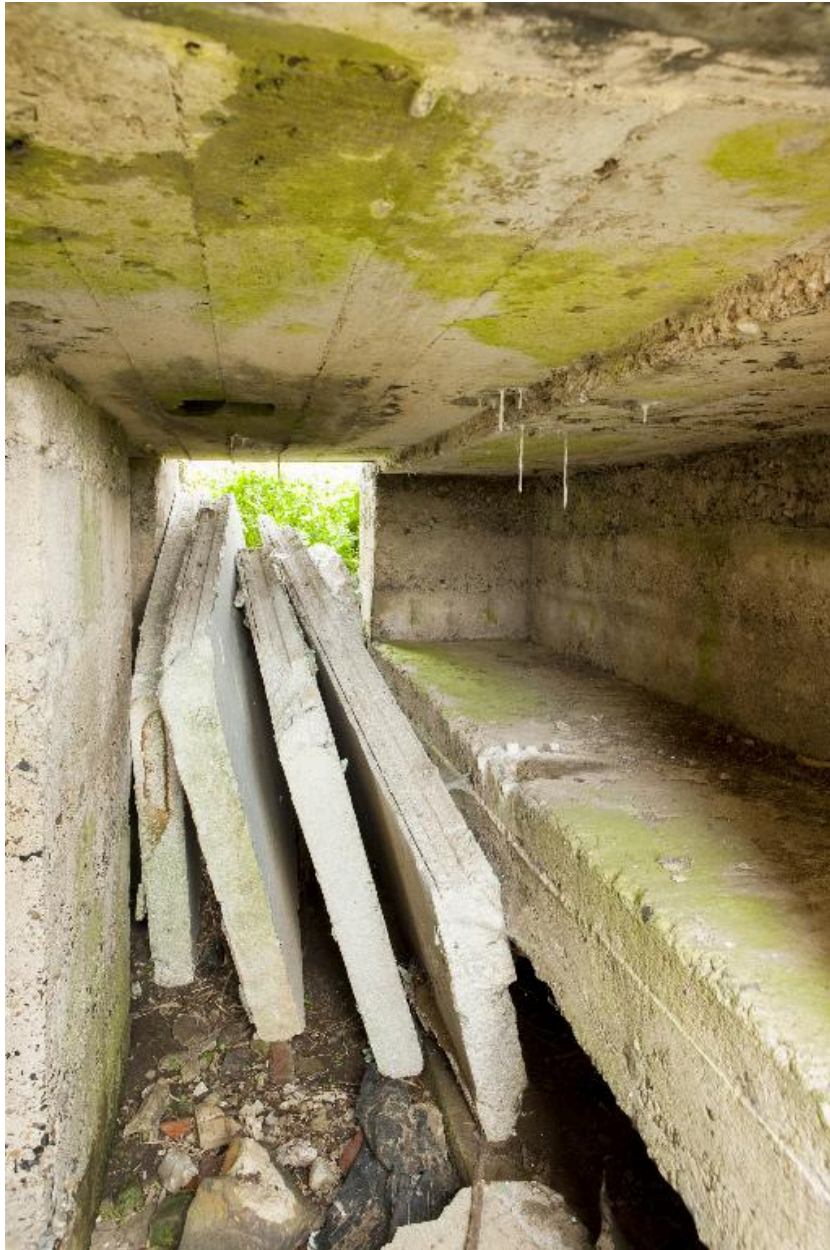
Couloir d'entrée en enfilade avec,
à droite, une large banquette
Phot. Jean-Marc Ramette
IVR31_20145905380NUCA

Couloir d'entrée en enfilade avec, à droite, une large banquette
