Hauts-de-France, Somme
Ponthoile
Morlay
23 chemin de la Veuve-Boulogne

Ancienne ferme

Numéro de dossier : IA80007415
Date de l'enquête initiale : 2004
Date(s) de rédaction : 2004
Cadre de l'étude : inventaire préliminaire arrière-pays maritime picard
Degré d'étude : étudié

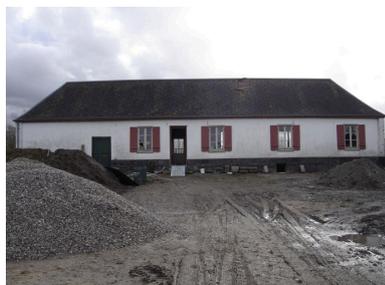
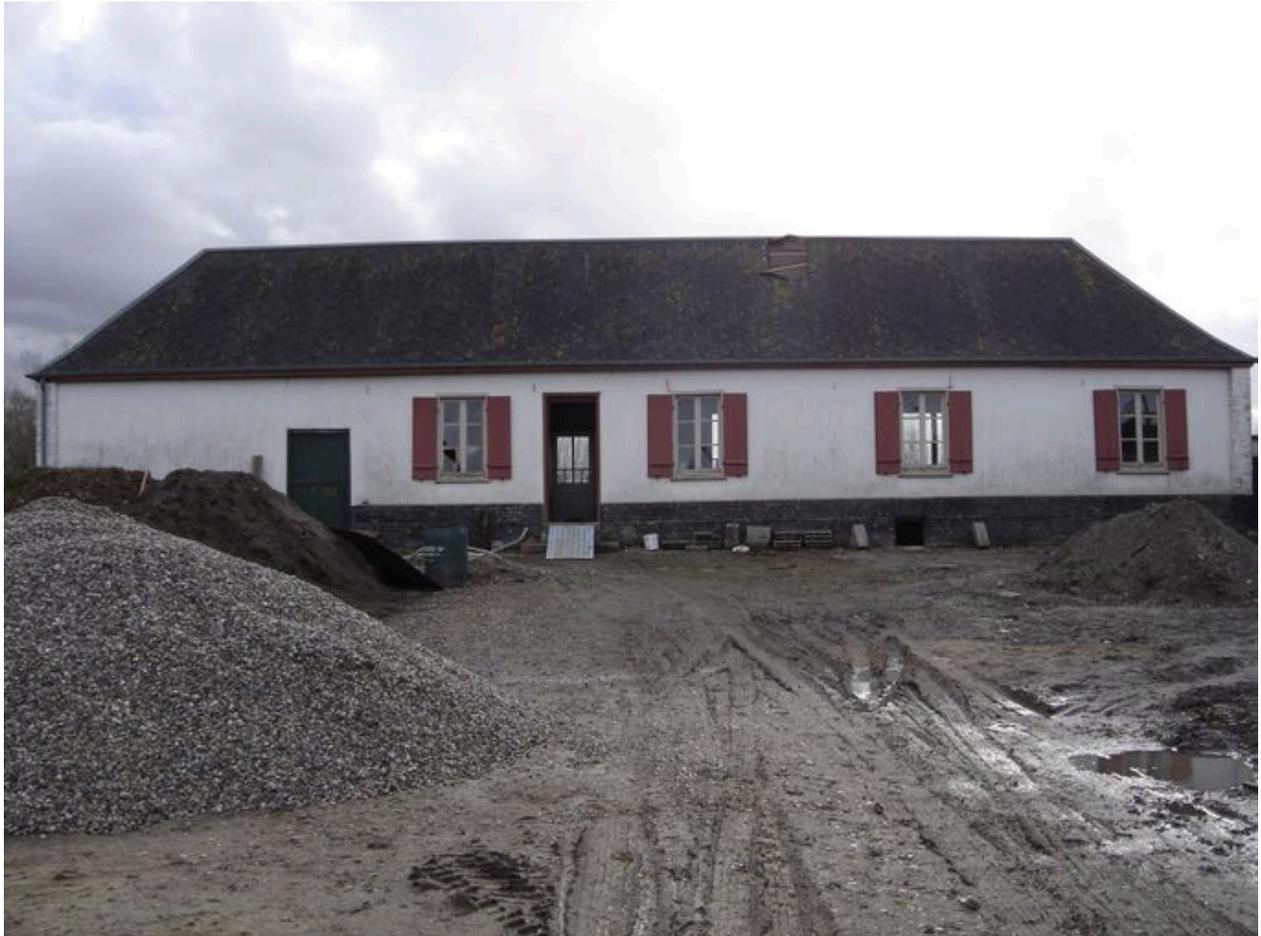
Vue générale.
Phot. Inès Guérin
IVR22_20058005169NUCA

Vue générale.

Cette ancienne ferme est située au fond de sa propriété, parallèlement à la voie de circulation. La structure en bois hourdée au torchis (dont la composition laisse apparaître une grande proportion de paille) est posée sur un solin de brique badigeonnée de coaltar (goudron). Les pignons sont tous deux composés de chaînes et bandeaux de briques avec remplissage de silex. Le mur sud possède une ossature en bois à remplissage de brique (élément moderne). Une extension y était à l'origine accolée pour le four à pain. Les ouvertures en façade ne sont pas distribuées de manière régulière. Le toit à longs pans et croupes est en ardoises synthétiques. L'intérieur, actuellement en rénovation, offre à voir l'ossature, la distribution primitive des pièces ainsi que leurs dimensions. L'entrée se faisait dans l'axe et ouvrait directement sur la salle commune. La partie occidentale était occupée par l'écurie. Aucune ouverture n'en permettait l'accès depuis la maison, ce qui est généralement le cas dans les fermettes picardes. Le pignon occidental est percé de petites ouvertures verticales en permettant l'aération. Chaque pièce était séparée par une cloison en pans de bois et torchis, montée sur solin de brique. Deux chambres occupaient l'extrémité orientale de l'habitation. La charpente à fermes et entretoises est d'origine. Les assemblages sont à tenons/mortaises chevillés.

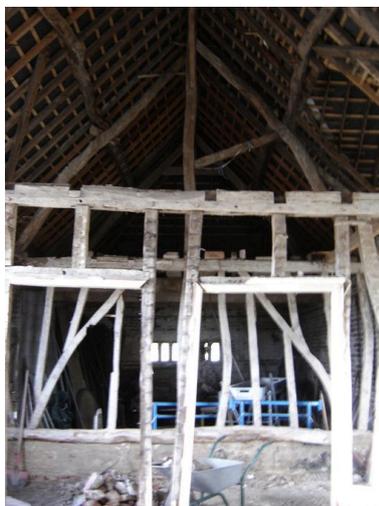
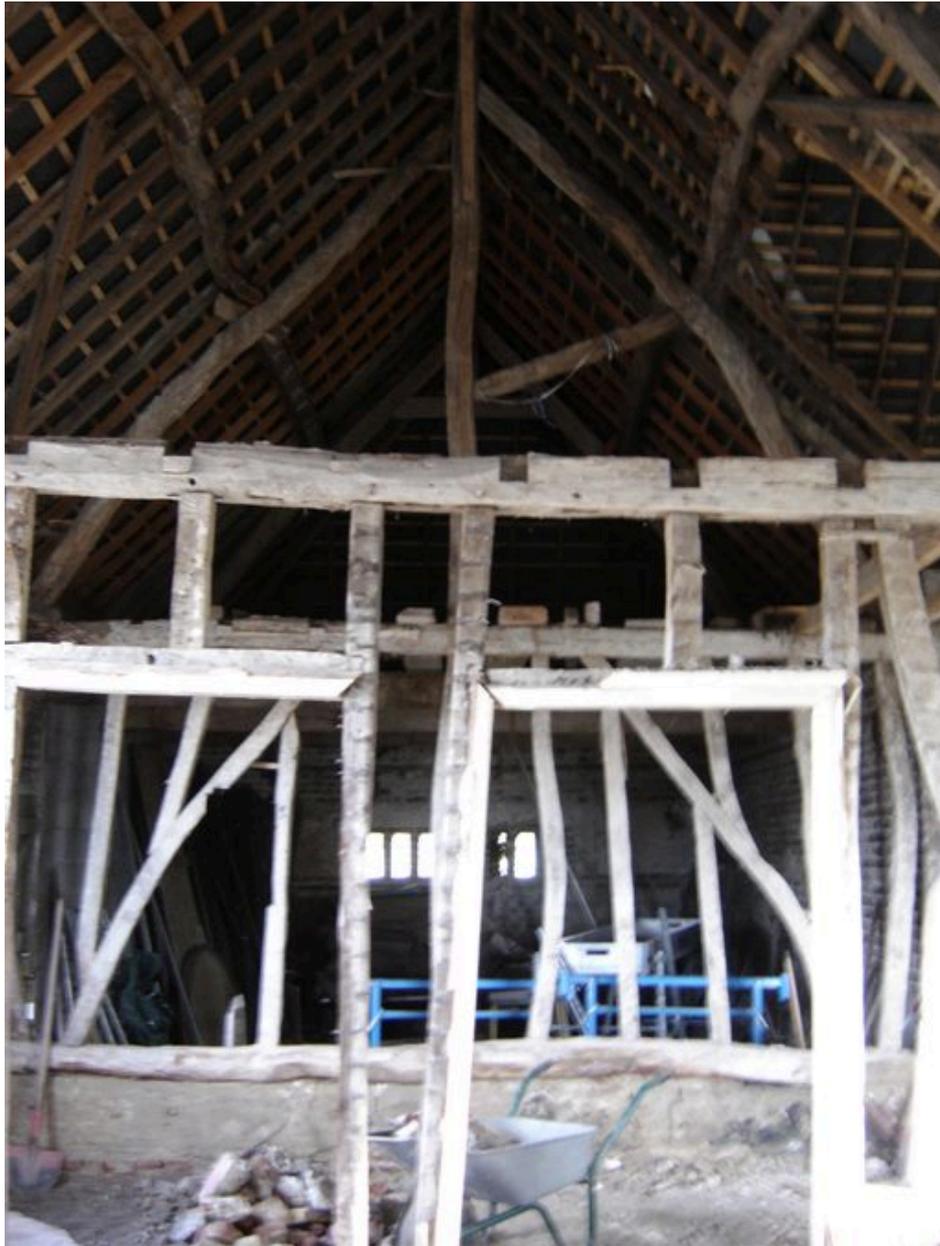
Autre vue intérieure, avec
détail de la charpente.
Phot. Inès Guérin
IVR22_20058005171NUCA

Autre vue intérieure, avec détail de la charpente.
