Hauts-de-France, Nord
Lecelles
route de Roubaix

Église paroissiale Saint-Denis de Lecelles

Numéro de dossier : IA59001996
Date de l'enquête initiale : 2003
Date(s) de rédaction : 2003
Cadre de l'étude : inventaire topographique PNR Scarpe-Escaut
Degré d'étude : étudié

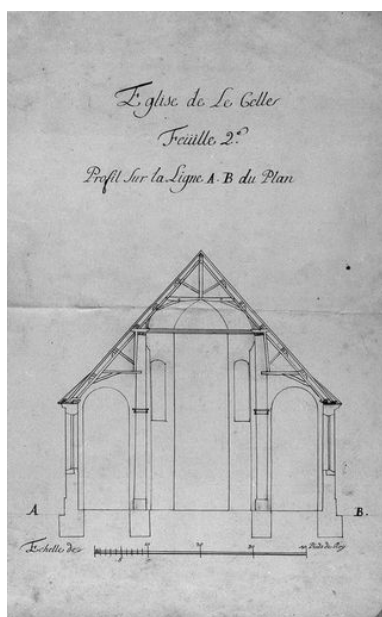
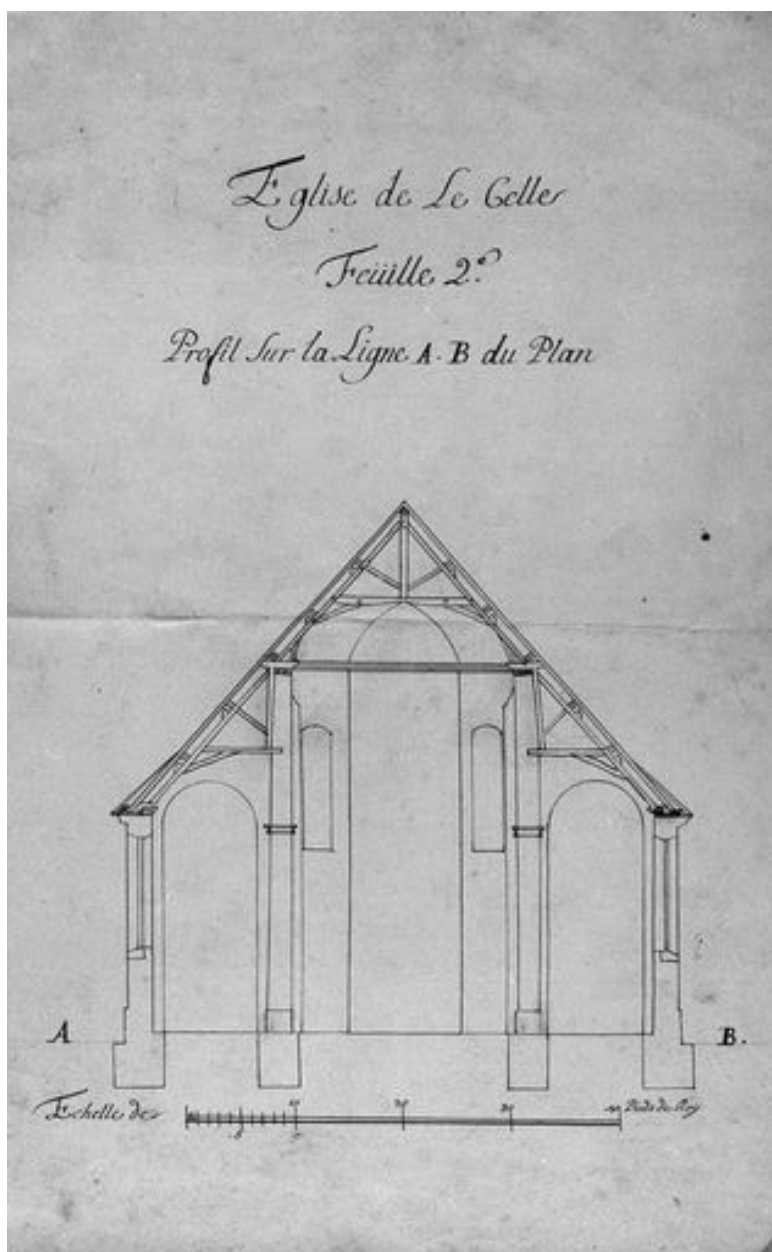
Coupe de l'ancienne église,
sans date ni signature (AD
Nord. Série C pièce 6595).
Phot. Pierre Thibaut
IVR31_20035901314V

Coupe de l'ancienne église, sans date ni signature (AD Nord. Série C pièce 6595).

L'on y apprend également que l'église est construite en moellons de pierre bleue et grès, couverte de tuile et mesure 46 pieds (environ 15 m) de long sur 44 pieds de large (14 m) et 10 pieds (environ 3 à 3,5 m) de hauteur. L'observateur fait remarquer la petitesse, le manque d'éclairage et de sécurité de l'édifice.

R : l'église de Lecelle et sa tour est construite de pierre dure en graissier et mélange de pierre bleu dont les parements sont bruts, sans ordre de construction, les murs en pourtour de l'église sont très bas et ont environ 10 pieds de hauteur du rez-de-chaussée au toit, elle pourrait être très antique ; le ciment en est presque aussi dure que la pierre.... il n'est pas question de sa caducité... la charpente de cette église paraît bonne dans le général, mais la couverture en thuille ne vaut rien et a besoin d'un rétablissement en entier, tant pour sa conservation que pour n'être pas mouillée dans l'église, Les croisées et vitrages sont des plus basses et petites, ne procurant point assez de jour aux paroissiens, les croisées ne sont garnies que de barres de fer en travers, un barreau montant pour sûreté... le portail sans serrure ni verrous... cette église est au moins de moitié trop petite pour contenir les paroissiens que l'on estime au nombre de 8 à 900 sans compter les enfants,

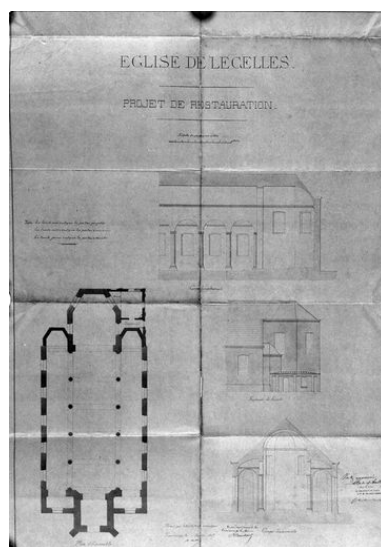
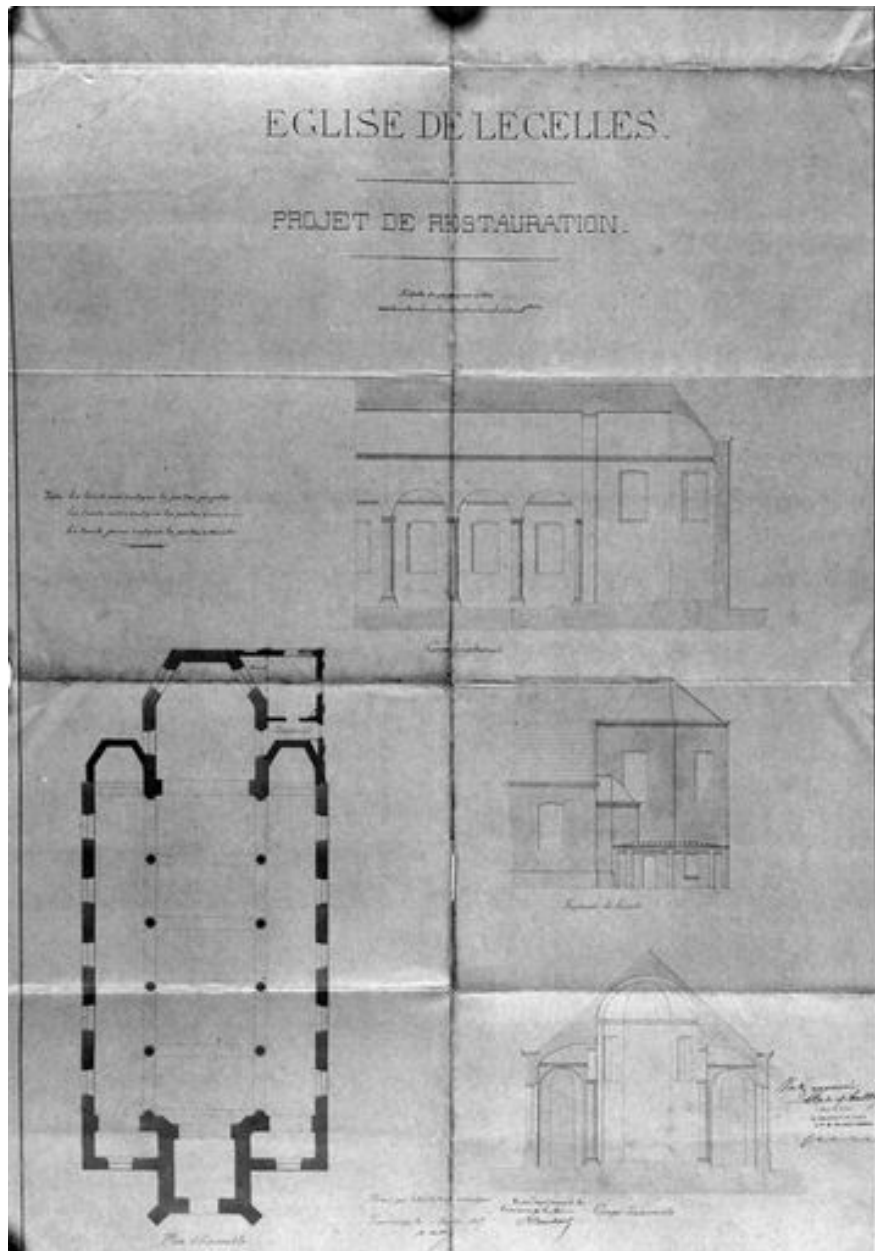
Projet de restauration de l'église, plan
et coupes, 1867, Maillard architecte
AD Nord : Série O 338 / pièce 33).
Autr. Charles Maillard, Phot.
Thibaut Pierre (reproduction)
IVR31_20035901315V

Projet de restauration de l'église, plan et coupes, 1867, Maillard architecte AD Nord : Série O 338 / pièce 33).

L'ancienne église avait été construite par les religieux de Saint-Amand au lieu-dit du Pont des Turcs. En 1753, des problèmes d'inondation aboutissent à un projet de reconstruction de l'église, plus proche du centre du village, ordonné par le Parlement de Flandre en 1758 et réalisé en 1759 (AD Nord, série C pièces 6595, 10563). Des travaux d'entretien ont été exécutés entre 1827 et 1832 par l'architecte valenciennois Henri Vallez (AD Nord série O 338/ 28, 29). Les boiseries du chœur ont été remplacées en 1845 (AD Nord série O 338/32) par l'architecte valenciennois Henri Dutouquet, très actif dans cette région. Néanmoins, c'est un architecte de Tourcoing, Charles Maillard, qui agrandit l'édifice en remplaçant le chevet à trois pans par une abside semi-circulaire adjointe de chapelles latérales et en ajoutant un transept aux croisillons arrondis en 1867 (AD Nord série O 338/33).

L'église est située à l'angle de la route de Roubaix et la rue Neuve, en retrait, et orientée nord-sud. Le mur de clôture a disparu. De part et d'autre de l'église sont disposés le presbytère et un enclos funéraire. L'élévation reflète les deux campagnes de construction de l'édifice : le grand volume abritant la nef et les bas-côtés, précédé d'une tour-porche imposante, contraste avec celui du transept et chœur. En effet, les murs sobres des bas-côtés élevés en brique sont plus bas que ceux du chœur et du transept, tous deux à contreforts. Le niveau de grès des bas-côtés est conservé sur quelques assises pour le chœur et le transept. Les bas-côtés sont éclairés par des baies simples surbaissées, alors que celles des croisillons arrondis et du chœur sont plus hautes et en plein cintre. La nef et les bas-côtés sont couverts d'une toiture à très longs pans en matériau synthétique, la pente du toit du transept et du chœur est moins importante. La tour-porche a un bandeau et une corniche en pierre blanche et le portail est encadré par un chaînage en pierre bleue avec clé datée 1759. Elle est couverte d'une flèche polygonale à égout retroussé en ardoise. Le volume intérieur a été homogénéisé par le décor réalisé lors de la reconstruction du chœur et du transept. La nef est couverte d'une voûte en berceau plein cintre à doubleaux et les bas-côtés de voûtes d'arêtes, qui ont remplacé des voûtes en demi-berceau en 1867. Des colonnes ioniques

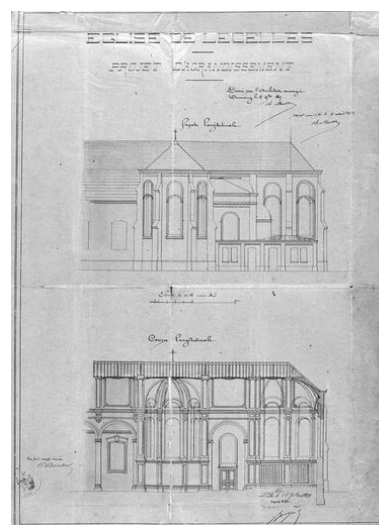
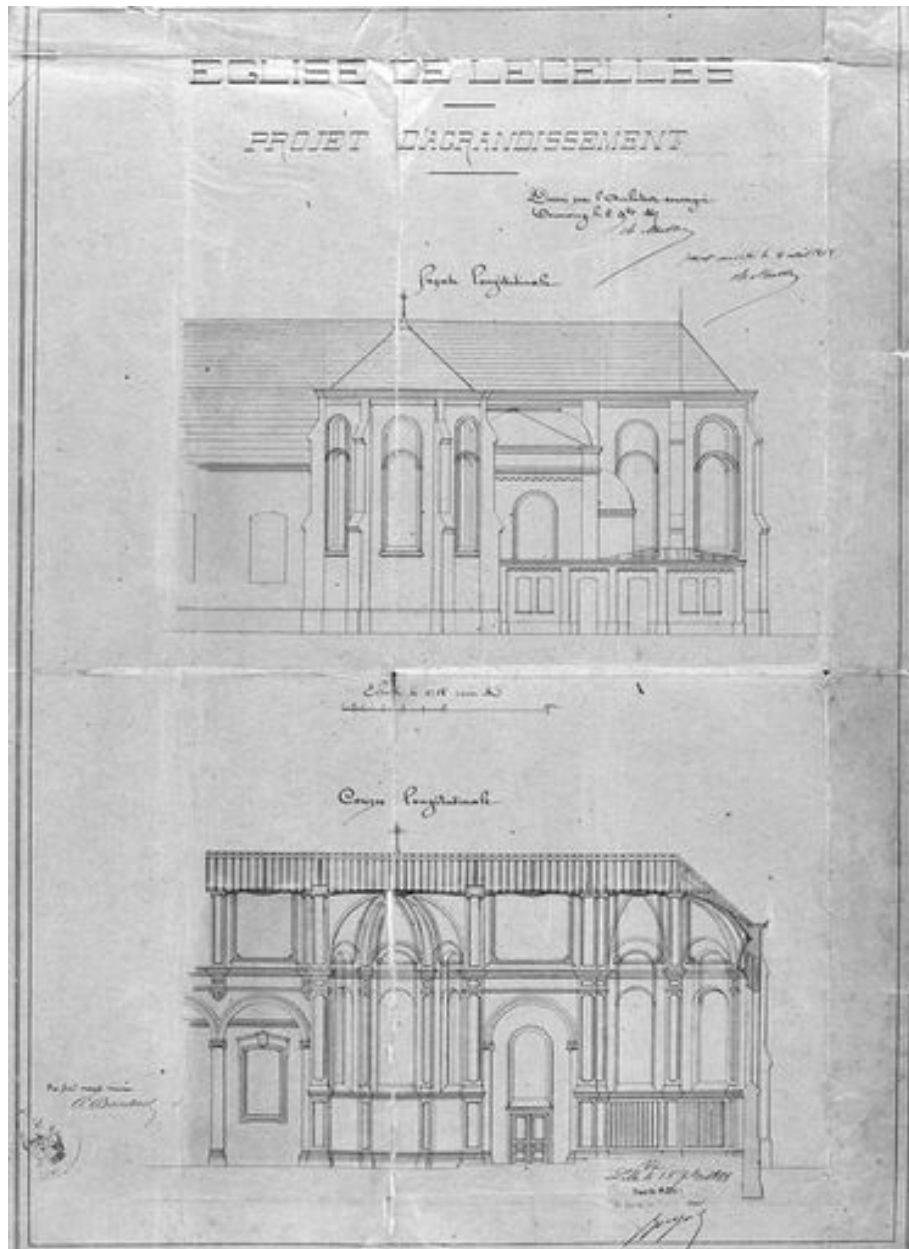
Projet de restauration de l'église,
élévation et coupes latérales
du second projet (adopté),
1867, Maillard architecte (AD
Nord : Série O 338 / pièce 33).
Phot. Pierre Thibaut, Autr.
Maillard (architecte Tourcoing).
IVR31_20035901316V

Projet de restauration de l'église, élévation et coupes latérales du second projet (adopté), 1867, Maillard architecte (AD Nord : Série O 338 / pièce 33).

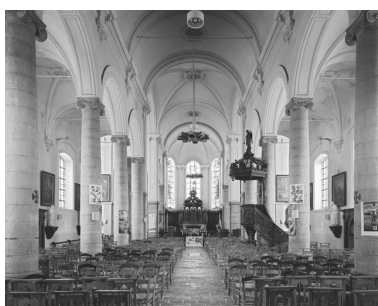
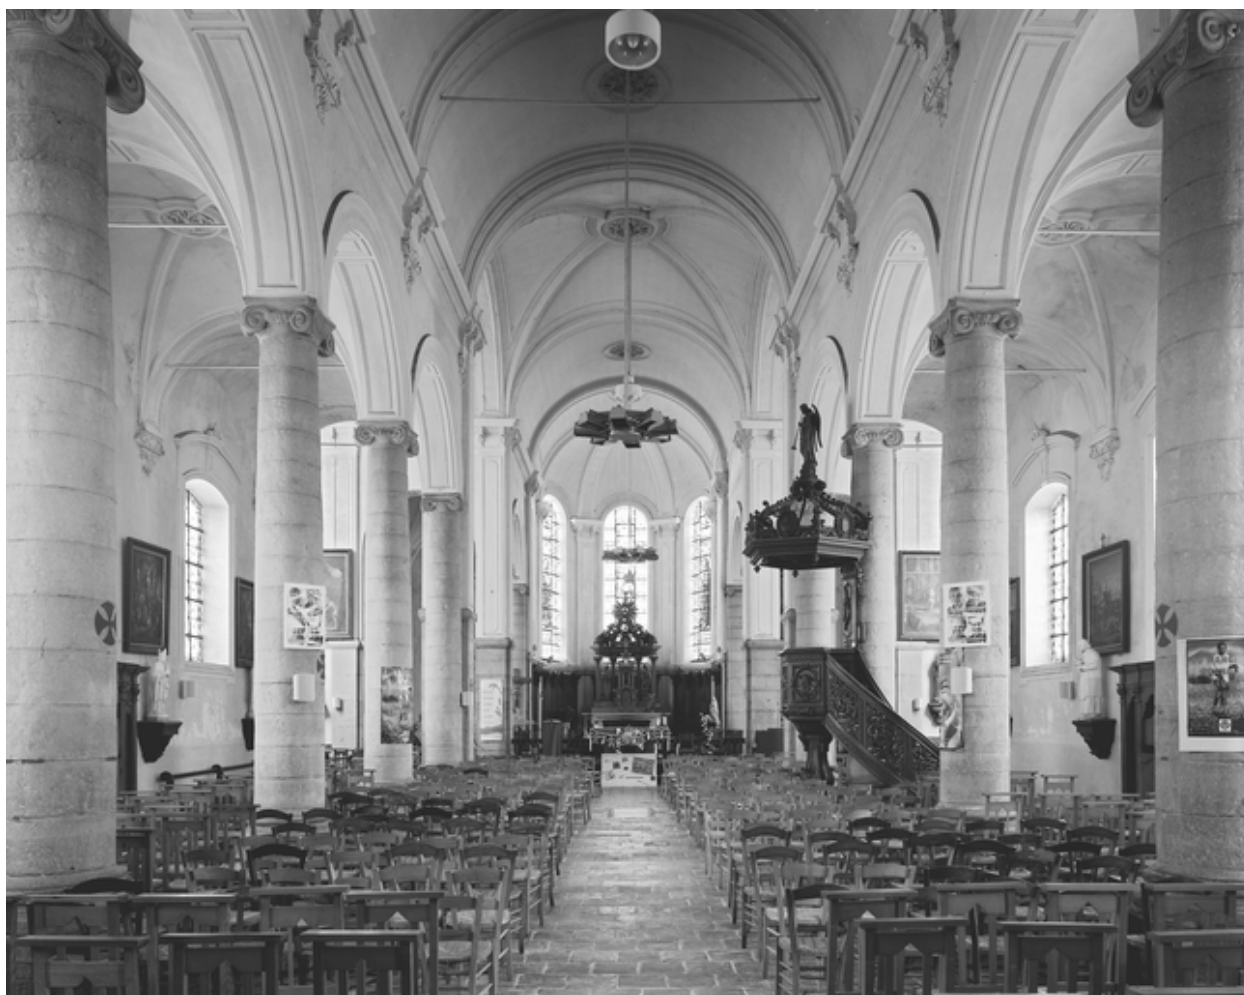
Vue générale intérieure,
vers le chœur.
Phot. Philippe Dapvril
IVR31_20045900153V

Vue générale intérieure, vers le chœur.

à tambours, en pierre calcaire locale appelée pierre bleue, soutiennent les arcs en plein cintre de la nef. Elles sont gravées des lettres F et A, marques de tâcherons rares pour l'époque.
