Hauts-de-France, Somme  
Cachy  
3 place des Marronniers

## Mairie-école de Cachy

Numéro de dossier : IA80002687

Cadre de l'étude : enquête thématique régionale La première Reconstruction, inventaire préliminaire Val de Somme, patrimoine de la Reconstruction

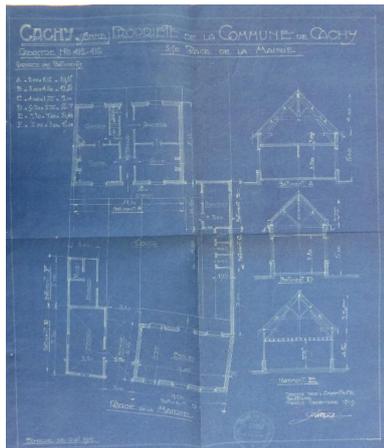
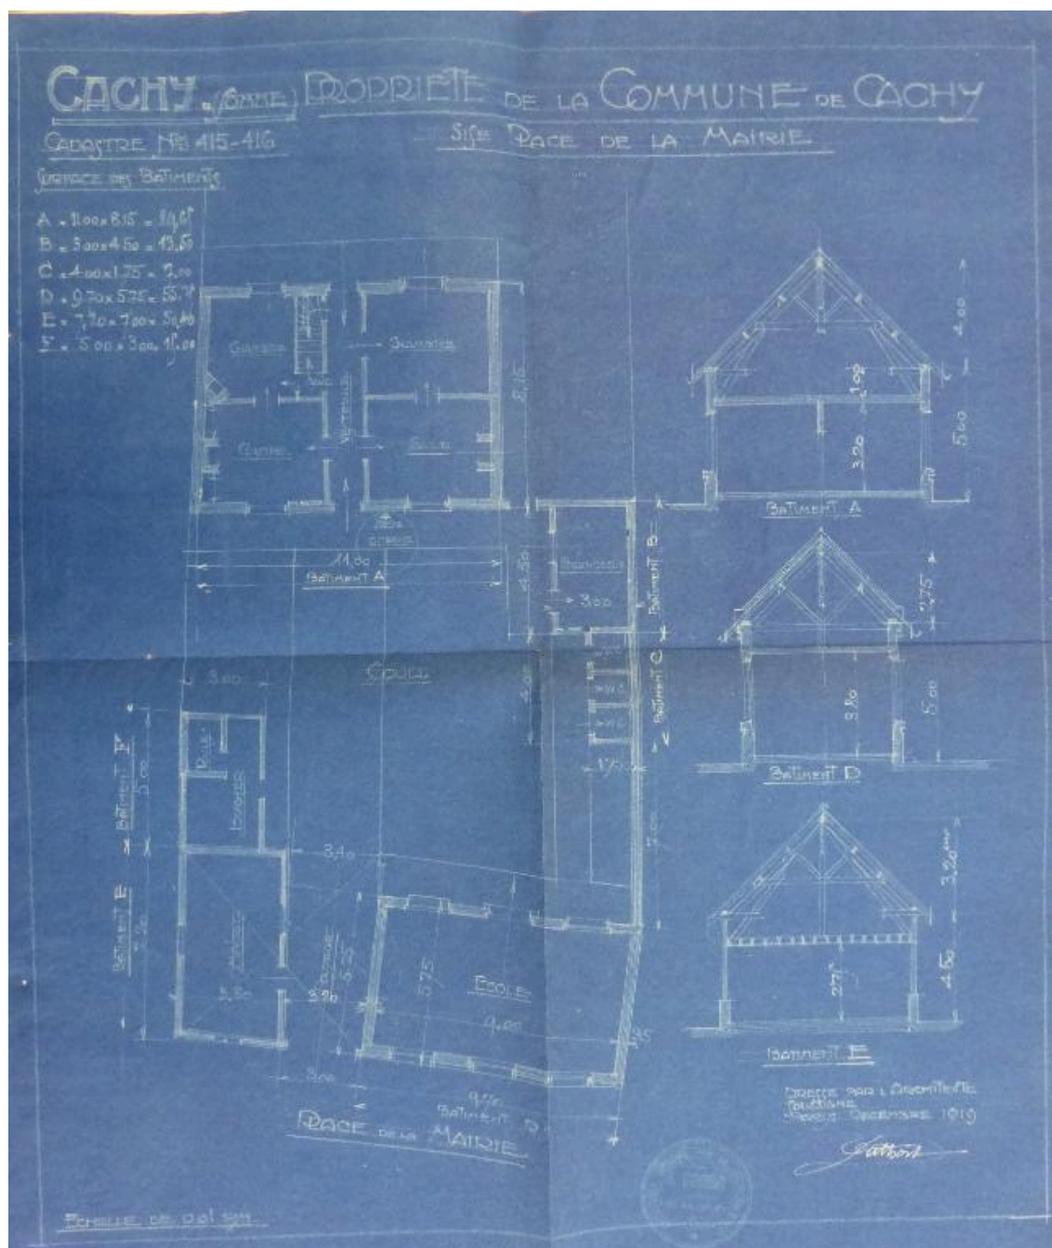
Cachy. Plan de la mairie, école et logement de l'instituteur, 1919 (AD Somme ; 99O 979).  
Phot. Isabelle Barbedor  
IVR32\_20178005215NUCA

Cachy. Plan de la mairie, école et logement de l'instituteur, 1919 (AD Somme ; 99O 979).

Tous les bâtiments composant cette propriété sont hors service ou démolis –l'accès se faisant par la place de la Mairie (voir plan annexé).

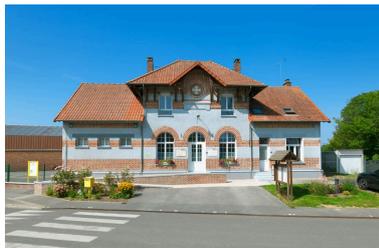
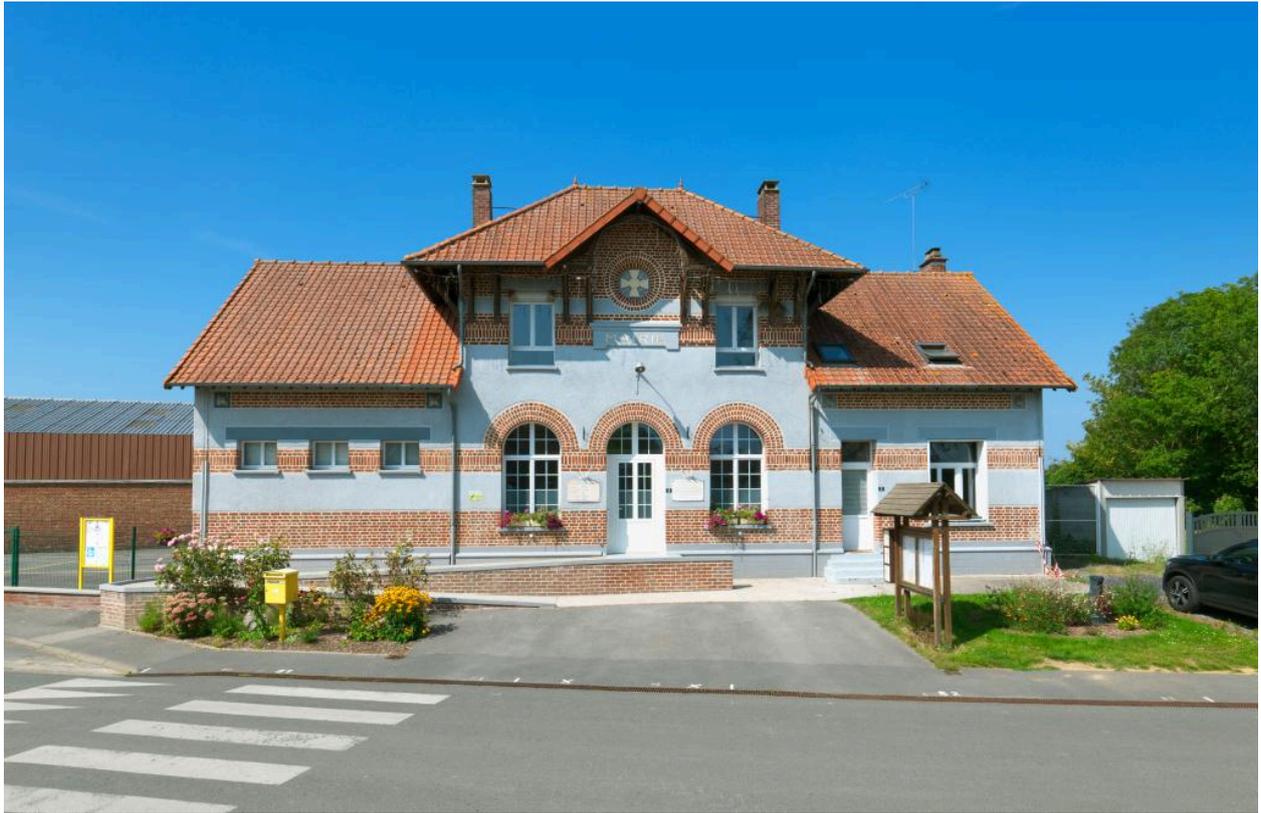
Vue de la façade sur rue.  
Phot. Thierry Lefébure  
IVR32\_20218000278NUCA

Vue de la façade sur rue.

L'édifice occupe une parcelle sur rue, en bordure d'une petite place, et comprend un bâtiment principal sur rue, une cour latérale et un jardin postérieur. Le bâtiment principal de plan allongé est construit en briques partiellement masquées par un enduit et couvert de toitures débordantes à aisseliers de tuiles flamandes mécaniques ; il est formé d'un corps central à étage carré (mairie) et deux ailes en rez-de-chaussée (école et logement). Le corps central, coiffé d'une toiture en pavillon, présente trois travées en façade sur rue. A l'étage, le fronton est orné d'un cartouche portant l'inscription "MAIRIE" et d'un décor en relief (croix de guerre). L'aile sud, qui abrite la salle de classe, est prolongée à l'ouest par une aile en rez-de-chaussée. Éclairée d'un triplet de fenêtres, elle ouvre sur la cour de récréation, qui donne accès à l'école. La façade comporte un cartouche portant l'inscription "ECOLE COMMUNALE". A l'extrémité sud de la cour de récréation

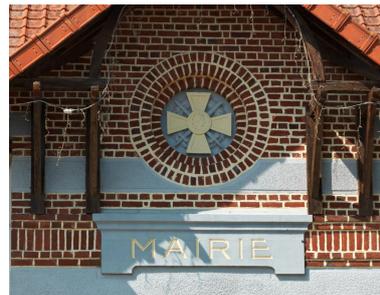
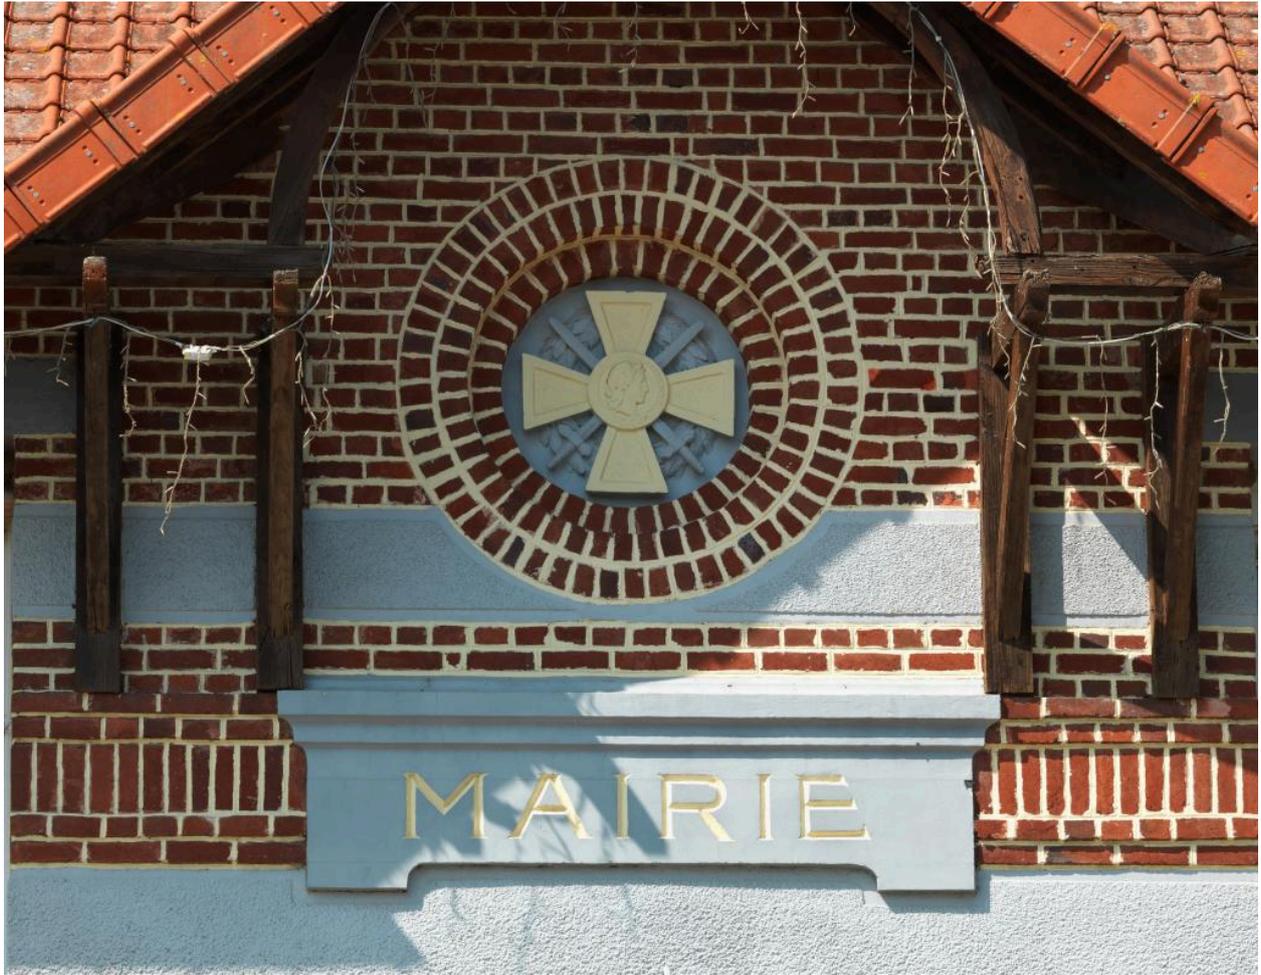
Vue du fronton et du décor en relief.  
Phot. Thierry Lefébure  
IVR32\_20218000279NUCA

Vue du fronton et du décor en relief.

La nouvelle école et mairie de Cachy est reconstruite en 1924, sur les plans de l'architecte Louis Duthoit. Elle se signale par la présence d'un décor sculpté représentant la croix de guerre.

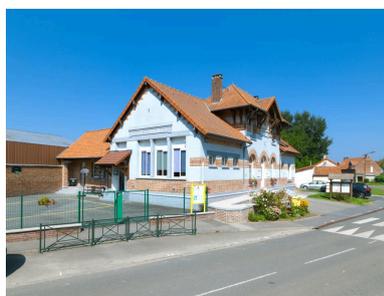
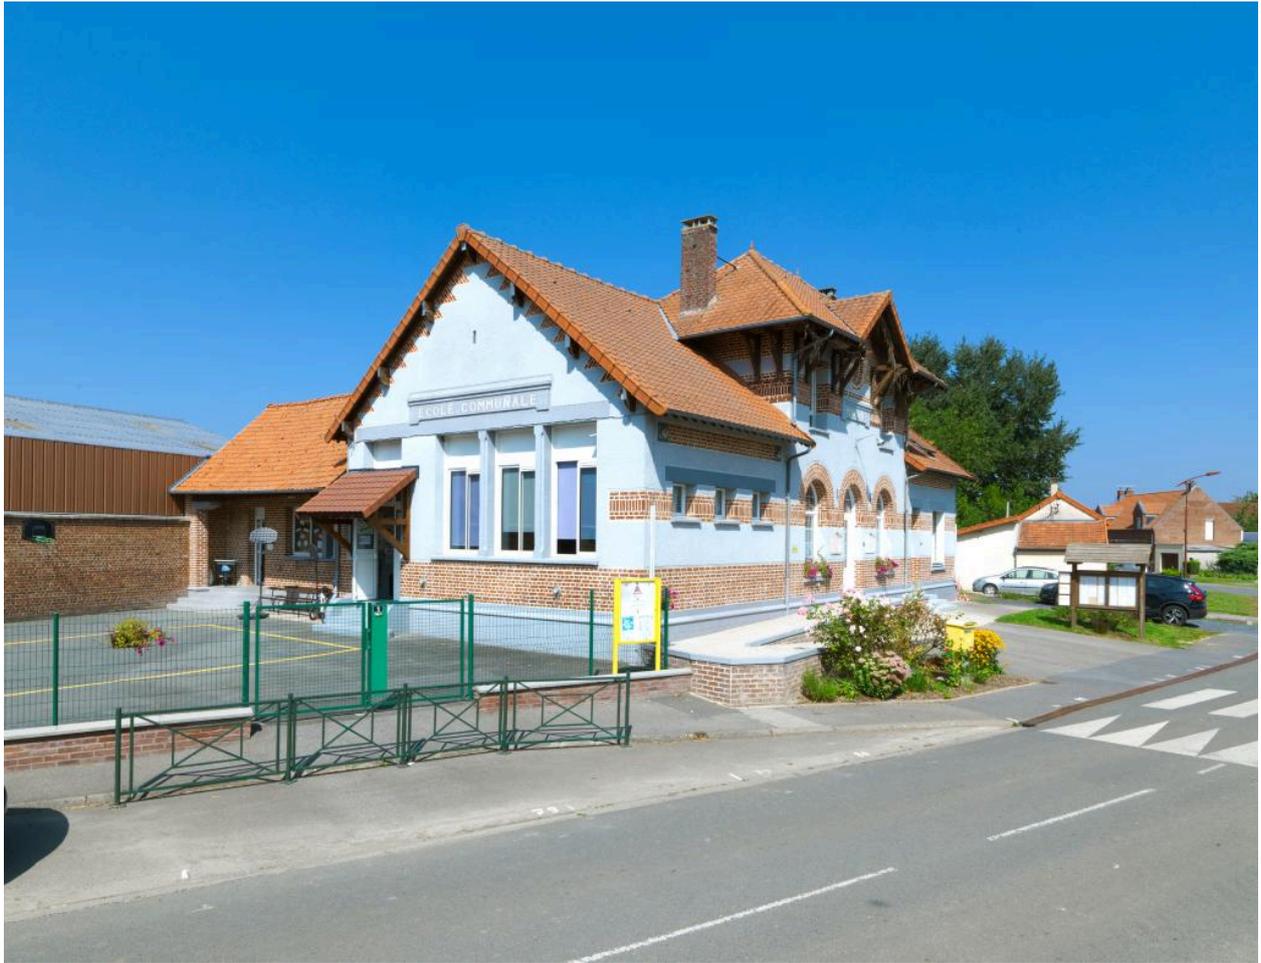
Vue de la façade de l'école communale et de la cour de récréation.  
Phot. Thierry Lefébure  
IVR32\_20218000277NUCA

Vue de la façade de l'école communale et de la cour de récréation.

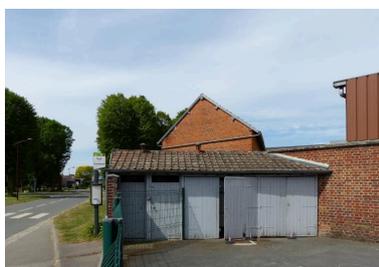
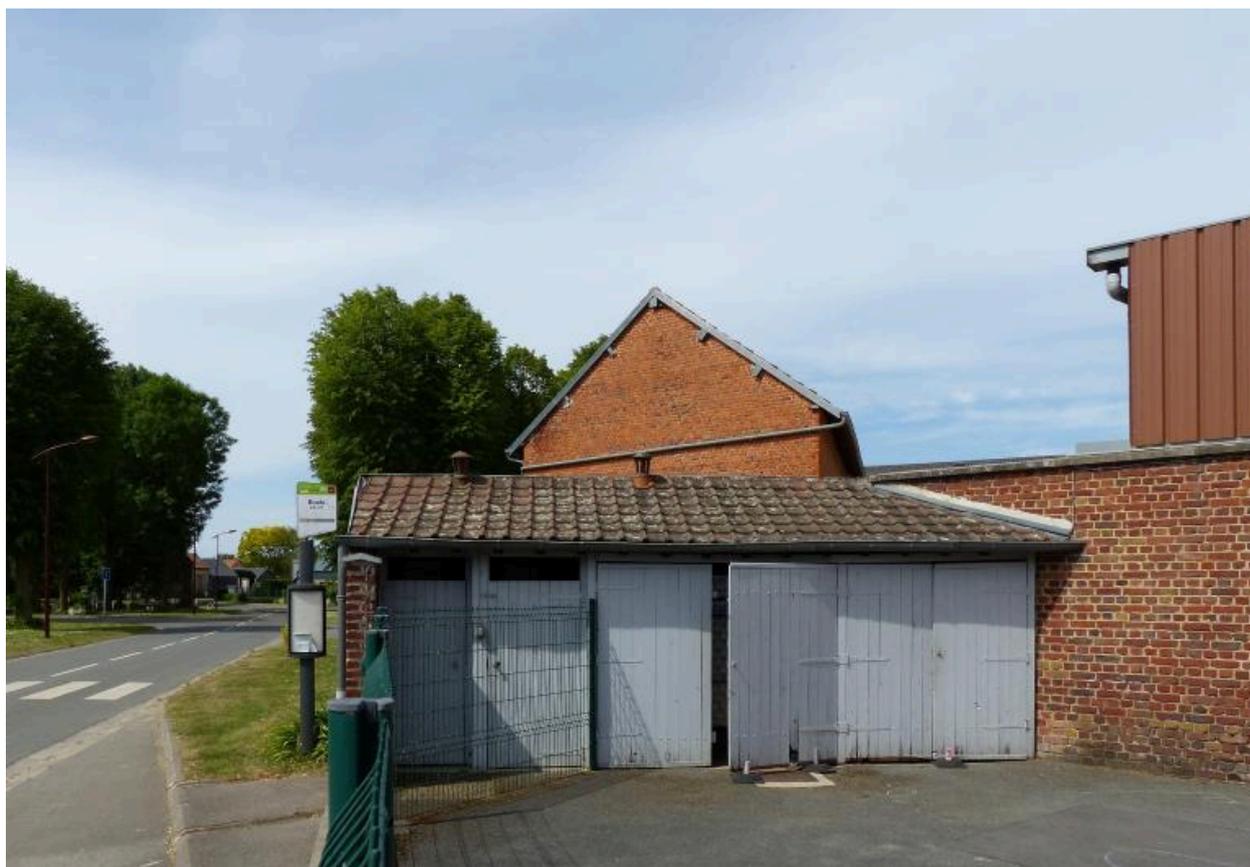
Les latrines et la resserre dans la cour de récréation.  
Phot. Isabelle Barbedor  
IVR32\_20208005015NUC2A

Les latrines et la resserre dans la cour de récréation.

se trouvent latrines et remises. L'aile nord, à usage de logement, dispose d'un accès depuis la rue et d'un jardin en fond de parcelle.
