Hauts-de-France, Aisne  
Esquéhéries  
le Burcq  
2, 4 route de Lavaqueresse

## Ferme

Numéro de dossier : IA02000073

Cadre de l'étude : inventaire topographique canton du Nouvion-en-Thiérache

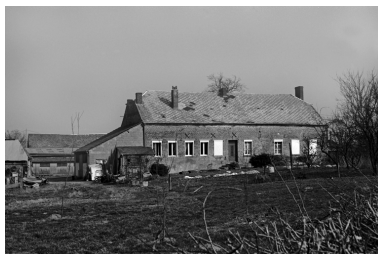
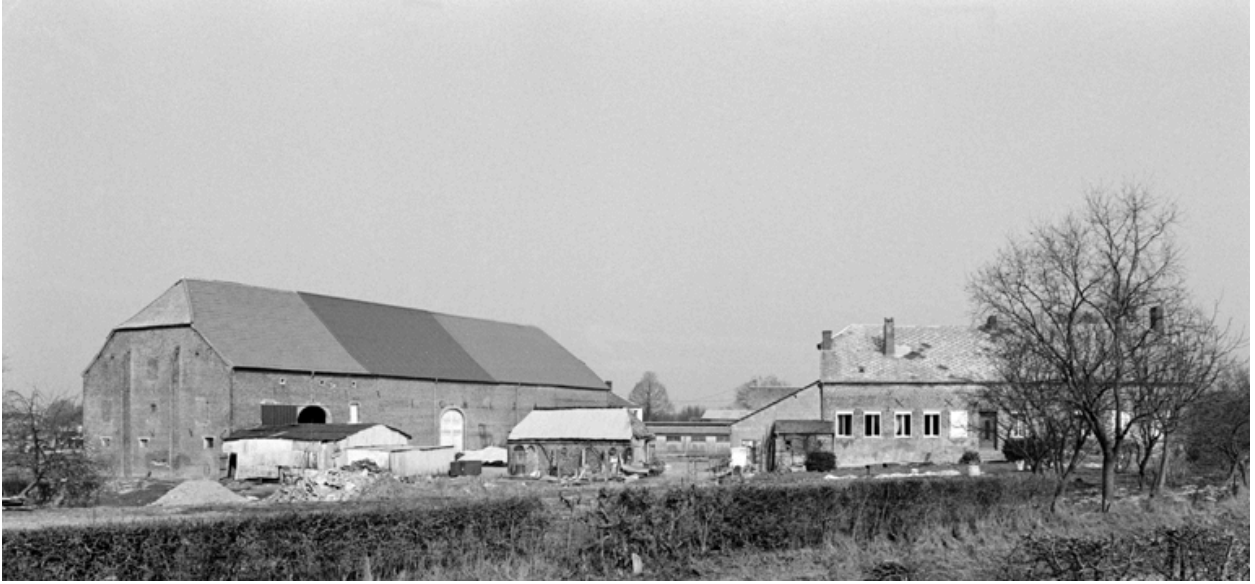
Vue générale sud.  
Phot. Christiane Riboulleau  
IVR22\_19960200393Z

Vue générale sud.

Logis intégrant du silex dans sa maçonnerie, couvert d'un toit en ardoise synthétique à demi-croupe, prolongé par une resserre en parpaings de ciment couverte d'un appentis en tuile mécanique. Remise couverte d'un toit à croupe en zinc. Grange protégée par un toit à demi-croupe en zinc et tuile mécanique, et un toit en appentis massé et croupe en ardoise sur la partie occupée par le second logis. Etable et remise avec toit à pignon couvert en ardoise synthétique et appentis en tôle ondulée et ciment amiante. Etable en milieu de cour, bâtie en ciment et couverte par deux appentis en ciment amiante. Etables édifiées au nord-ouest de la grange construites en parpaings de ciment, métal et essentage de tôle sous un toit à pignon couvert en métal et ciment amiante.

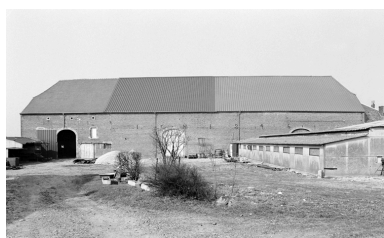
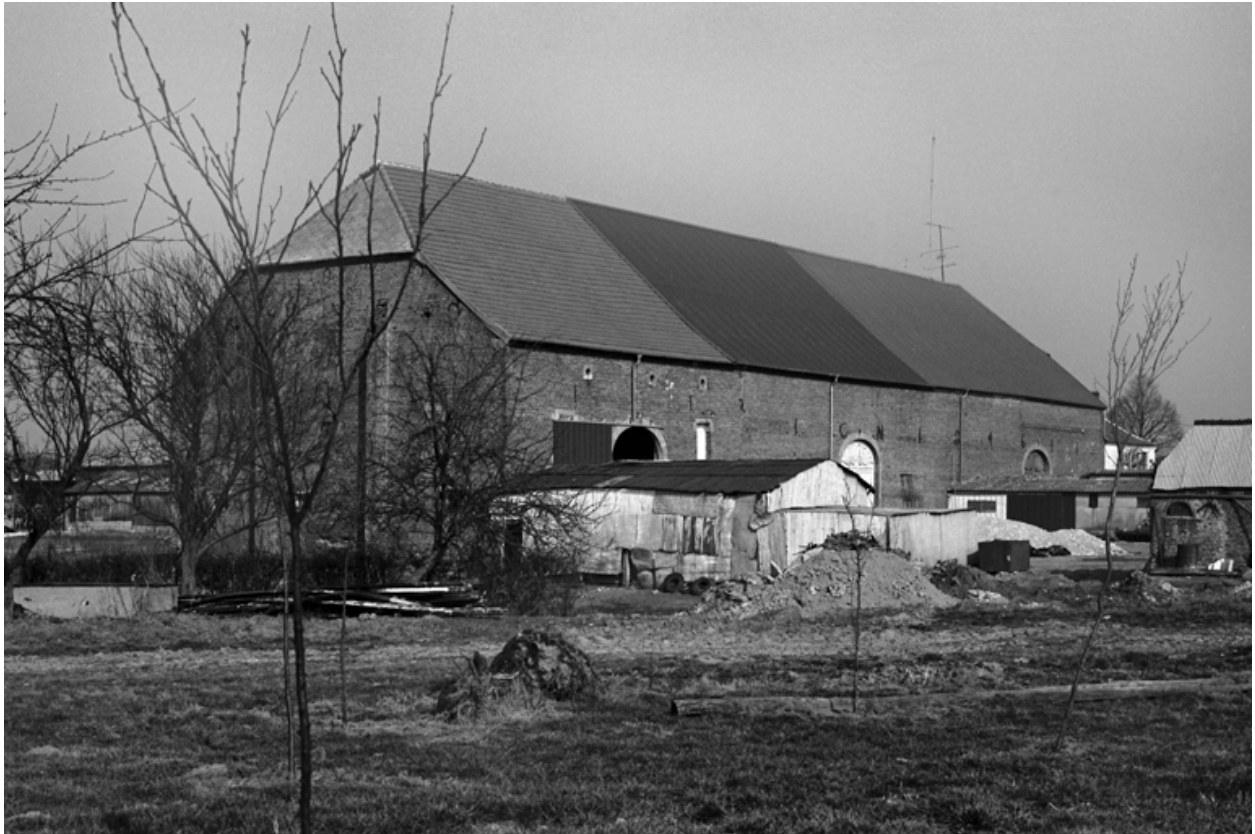
Vue générale sud de la grange.  
Phot. Christiane Riboulleau  
IVR22\_19960200388Z

Vue générale sud de la grange.

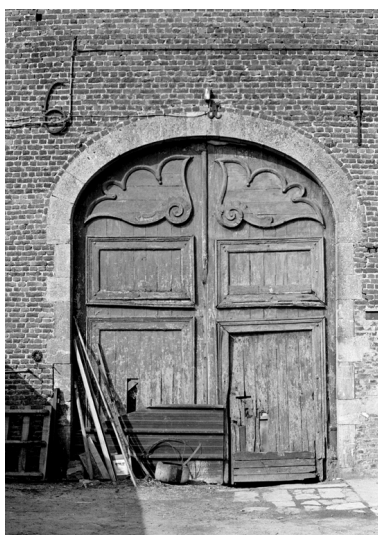
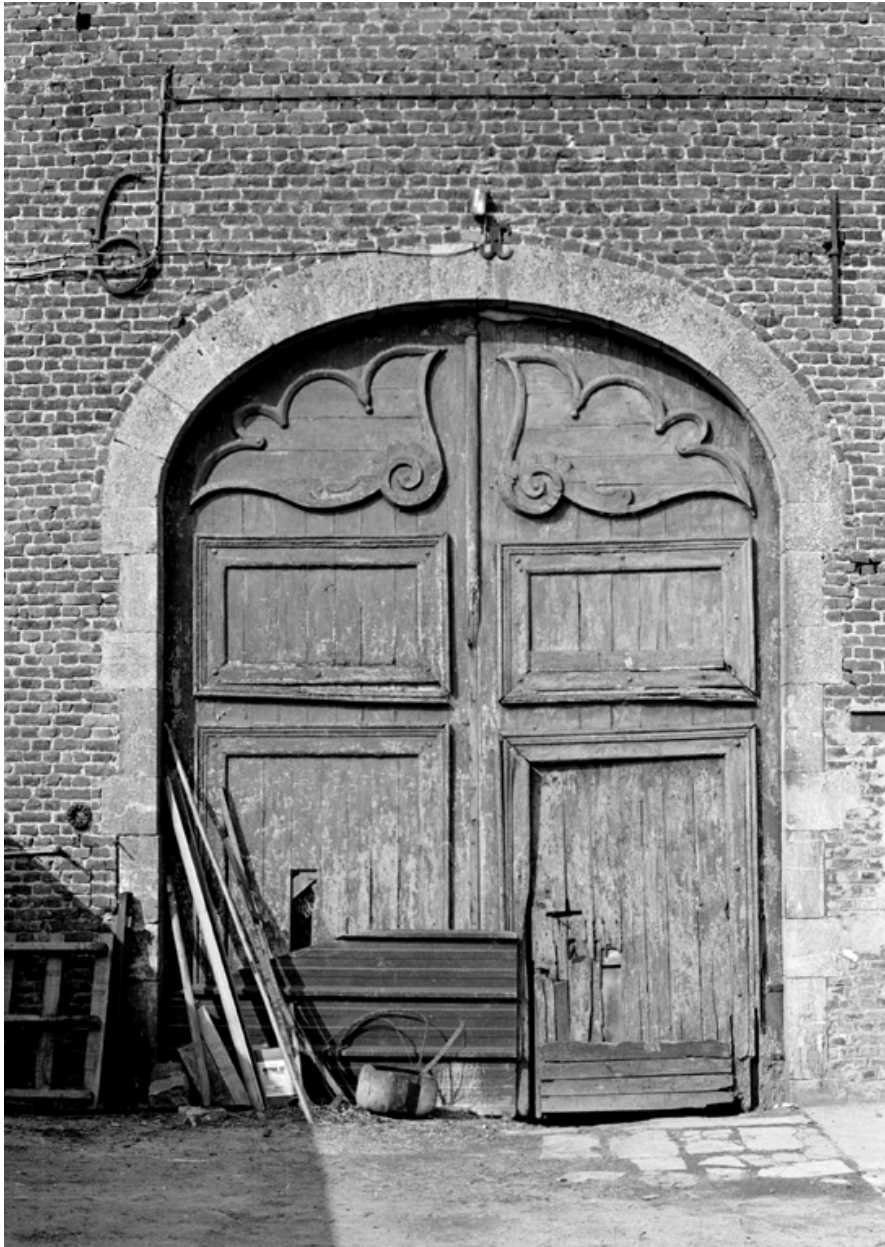
Détail d'une des trois portes  
charretières de la grange.  
Phot. Christiane Riboulleau  
IVR22\_19960200390Z

Détail d'une des trois portes charretières de la grange.

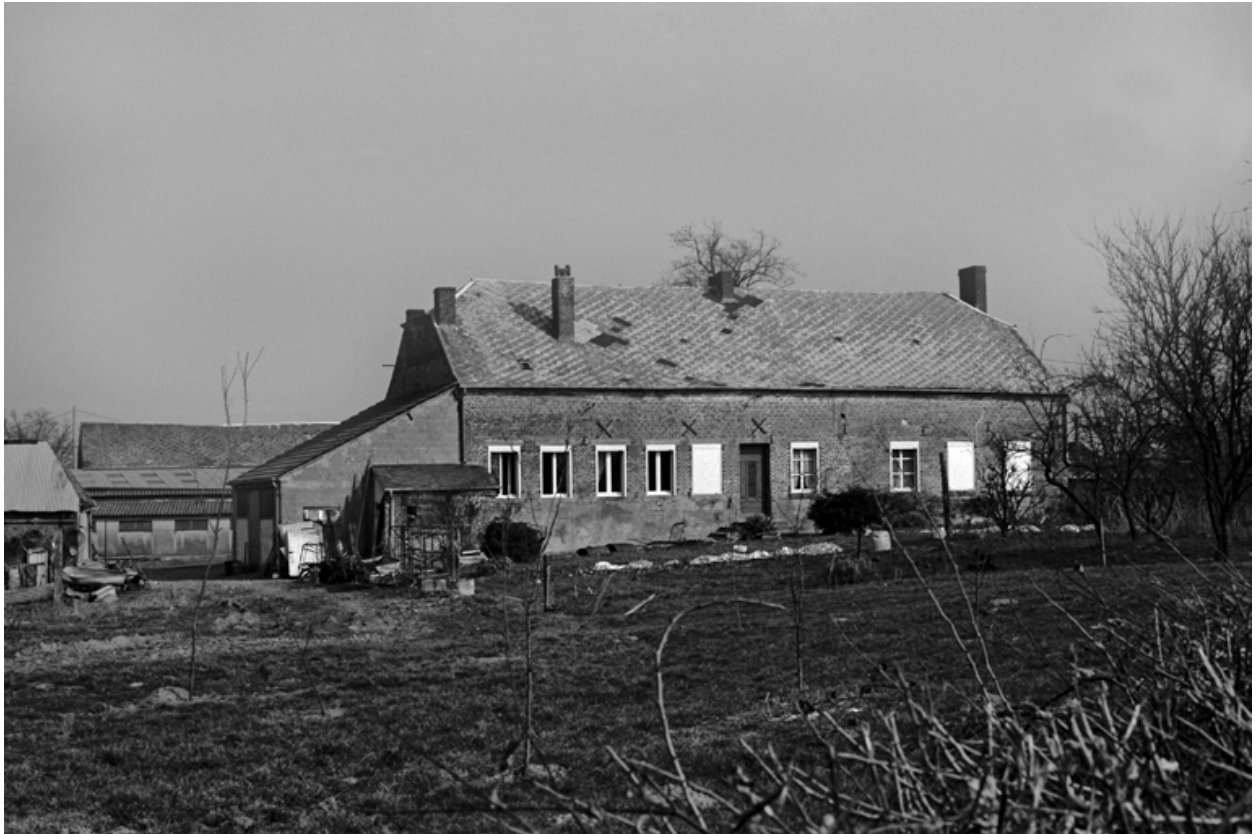
Façade du logis.  
Phot. Christiane Riboulleau  
IVR22\_19960200389Z

Façade du logis.

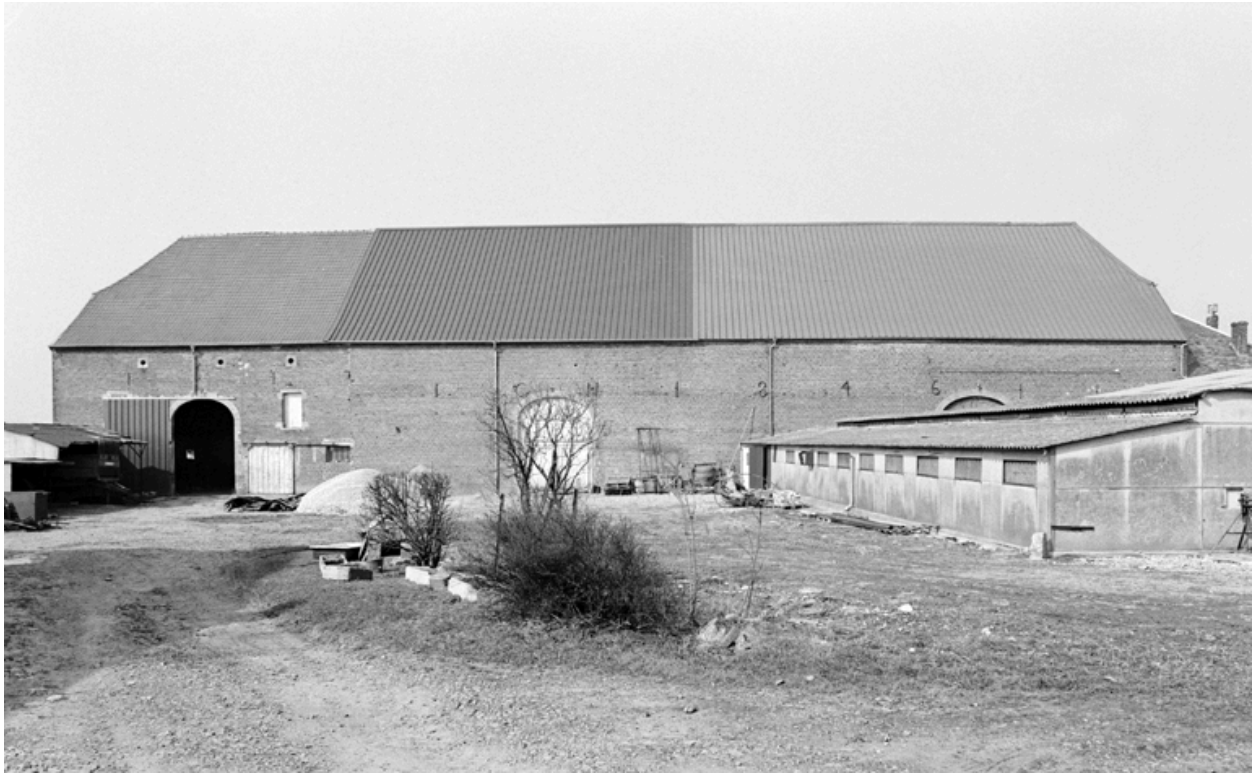
Façade de la grange.  
Phot. Christiane Riboulleau  
IVR22\_19960200392Z

Façade de la grange.
