Hauts-de-France, Somme  
Mers-les-Bains  
33 rue André-Dumont, ancienne rue d' Ault

## Maison

Numéro de dossier : IA80001587  
Date de l'enquête initiale : 2002  
Date(s) de rédaction : 2004  
Cadre de l'étude : patrimoine de la villégiature la Côte picarde  
Degré d'étude : repéré

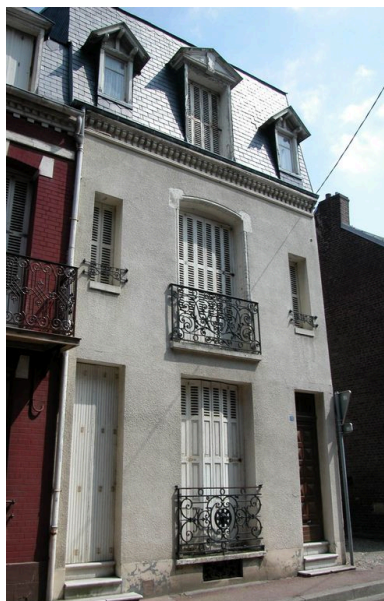
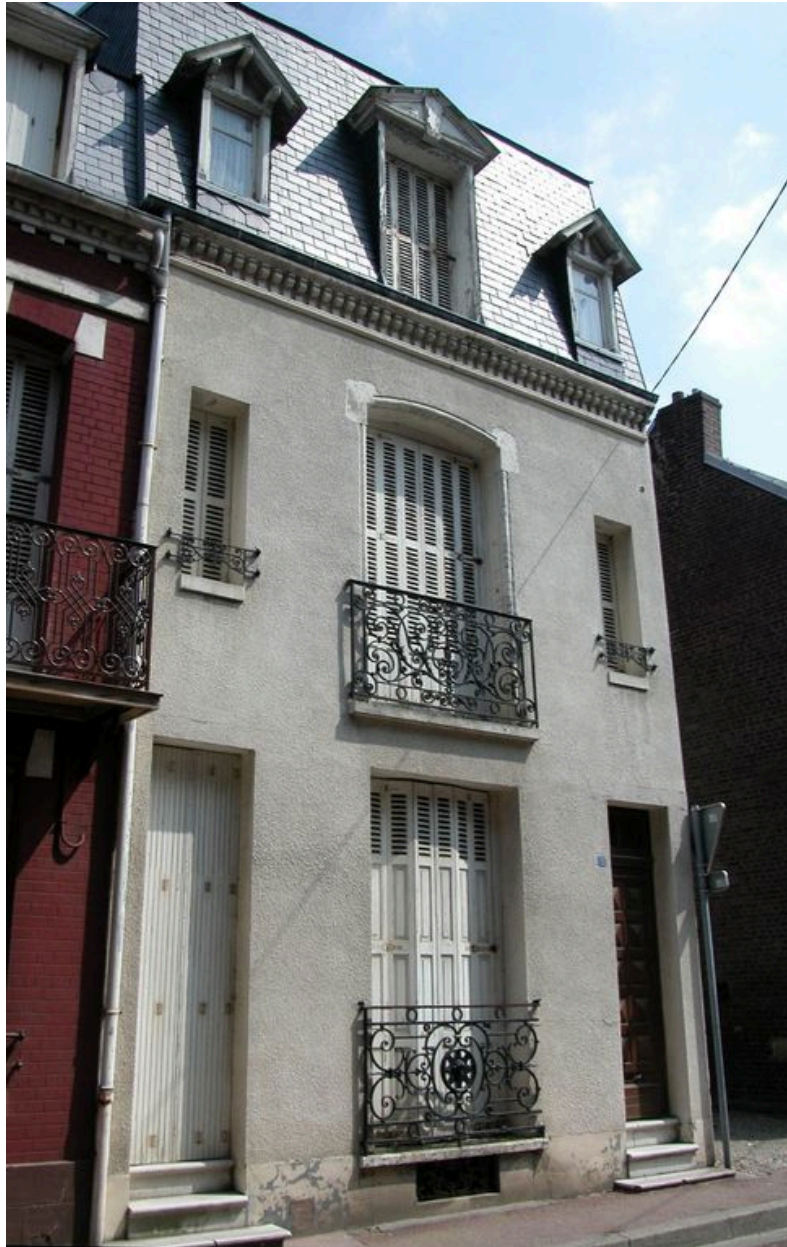
Vue d'ensemble.  
Phot. Elisabeth Justome  
IVR22\_20048001558NUCA

Vue d'ensemble.

Edifice établi à l'aplomb de la rue. Une cour occupe le fond de parcelle. Le gros-oeuvre, en brique, est recouvert d'un enduit en façade antérieure. Le toit, en ardoise, est couvert à longs-pans et pignons partiellement couverts du fait de la mitoyenneté. L'élévation présente trois travées en façade, avec deux accès en façade, placés sur chaque travée latérale. La travée centrale est mise en valeur par une large porte-fenêtre à balconnet à chaque niveau, amorties par une grande fenêtre de lucarne. Les deux entrées sont caractéristiques des logements partagés.

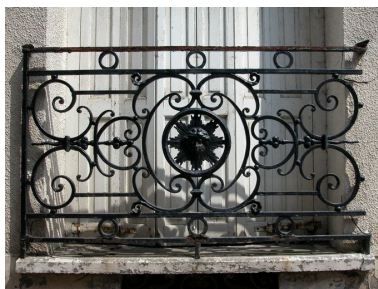
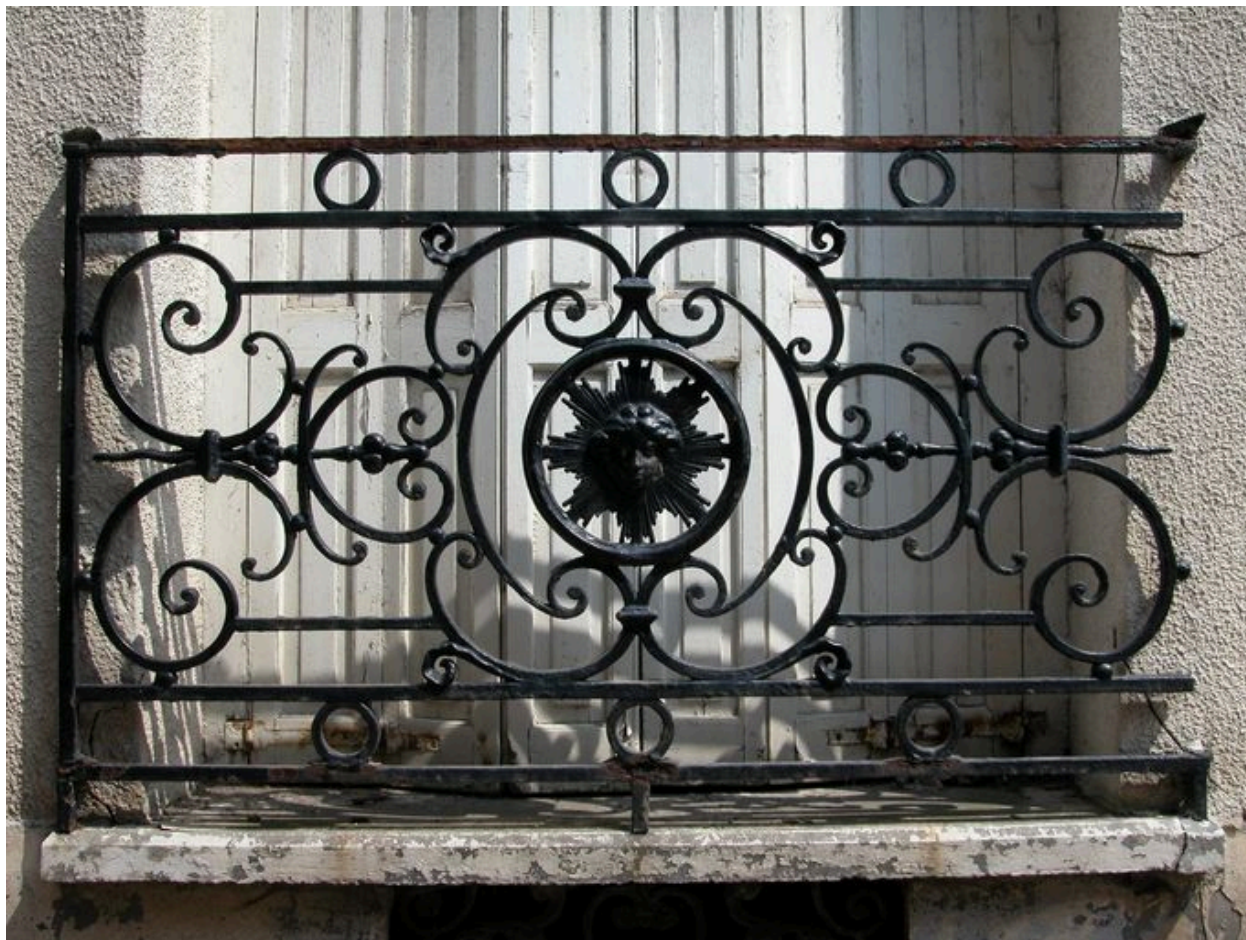
Détail de la ferronnerie  
du rez-de-chaussée.  
Phot. Elisabeth Justome  
IVR22\_20048001559NUCA

Détail de la ferronnerie du rez-de-chaussée.

Les garde-corps des baies conservent un décor en fonte de fer. Un corniche maçonnerie orne le faîte du mur gouttereau. Un fronton triangulaire en menuiserie orne une fenêtre de lucarne.

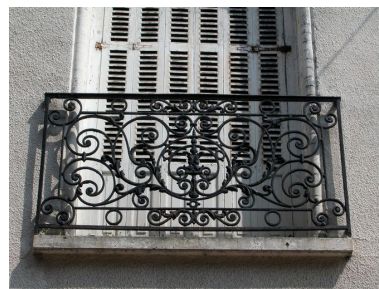
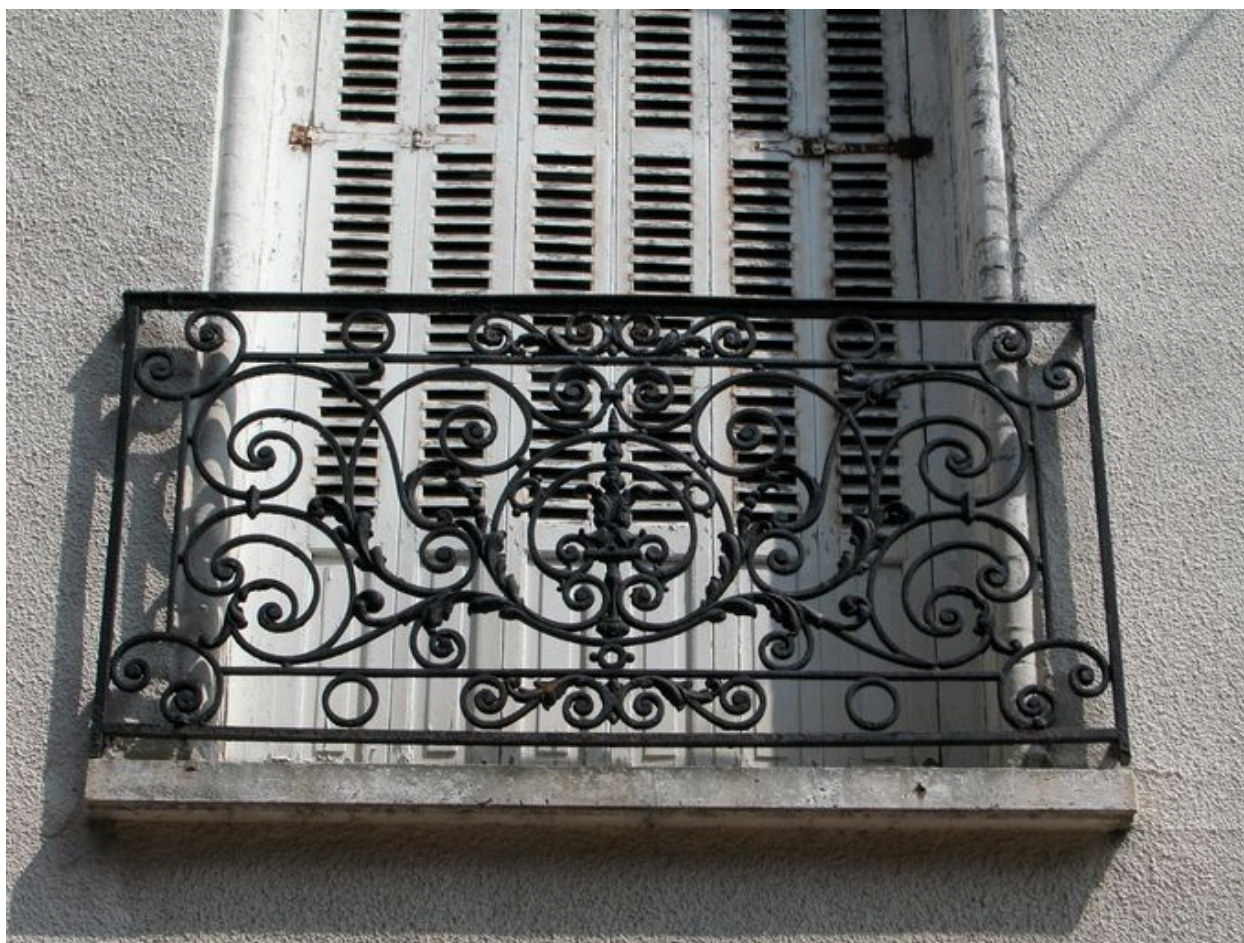
Détail de la ferronnerie  
du premier étage.  
Phot. Elisabeth Justome  
IVR22\_20048001560NUCA

Détail de la ferronnerie du premier étage.
