Hauts-de-France, Somme
Coisy
rue Manon-Lescaut

Eglise paroissiale de la Nativité de la Vierge de Coisy

Numéro de dossier : IA80000231
Date de l'enquête initiale : 1997
Date(s) de rédaction : 1997
Cadre de l'étude : inventaire topographique canton de Villers-Bocage
Degré d'étude : étudié

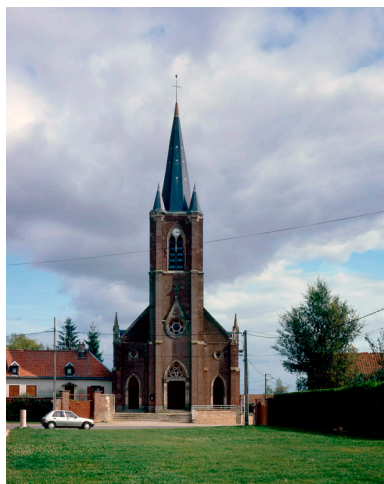
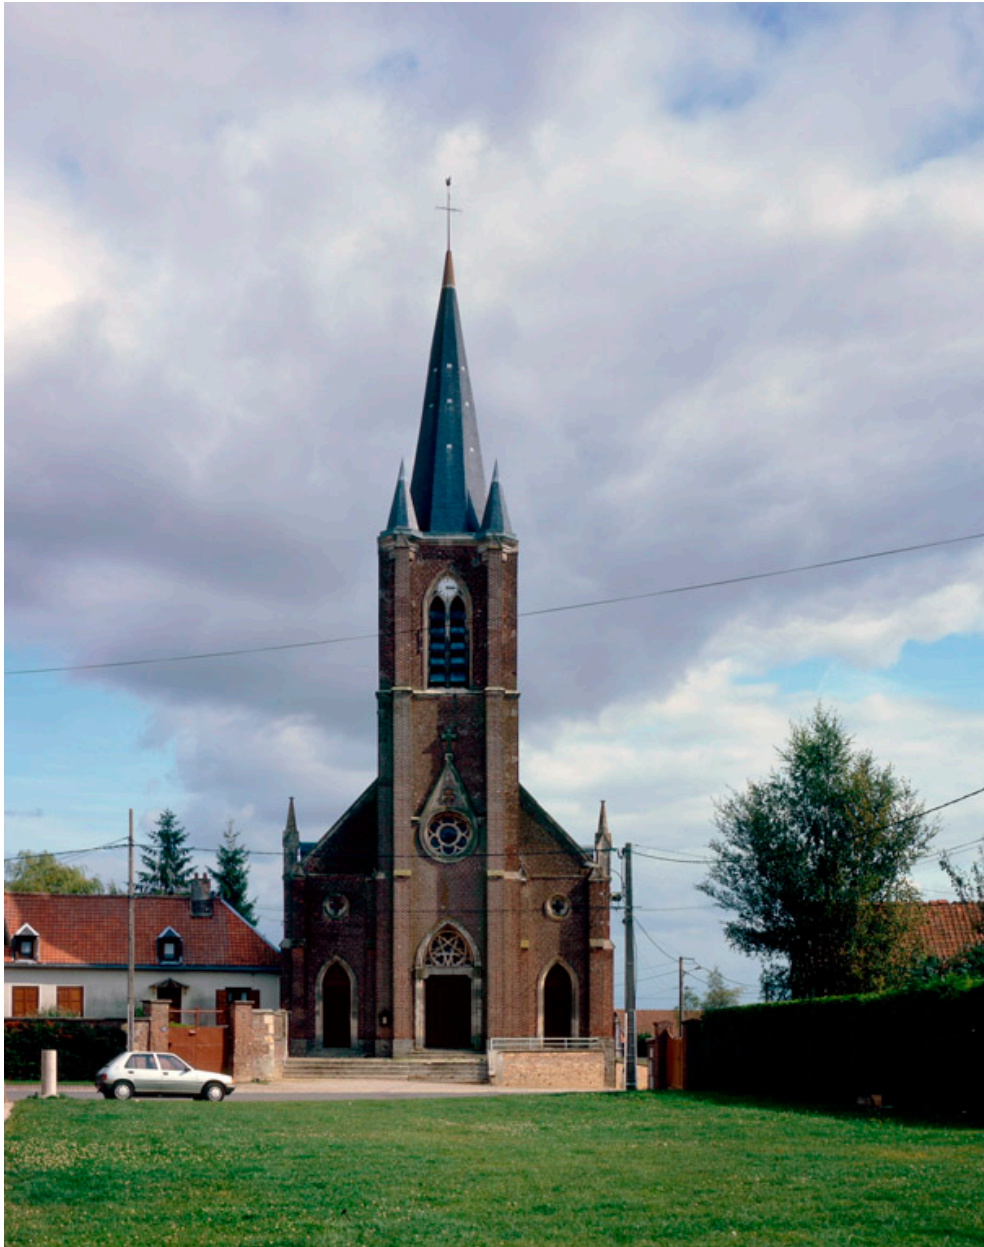
Vue de la façade occidentale.
Phot. Irwin Leullier
IVR22_20008000652VA

Vue de la façade occidentale.

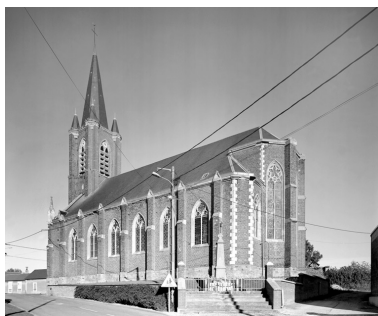
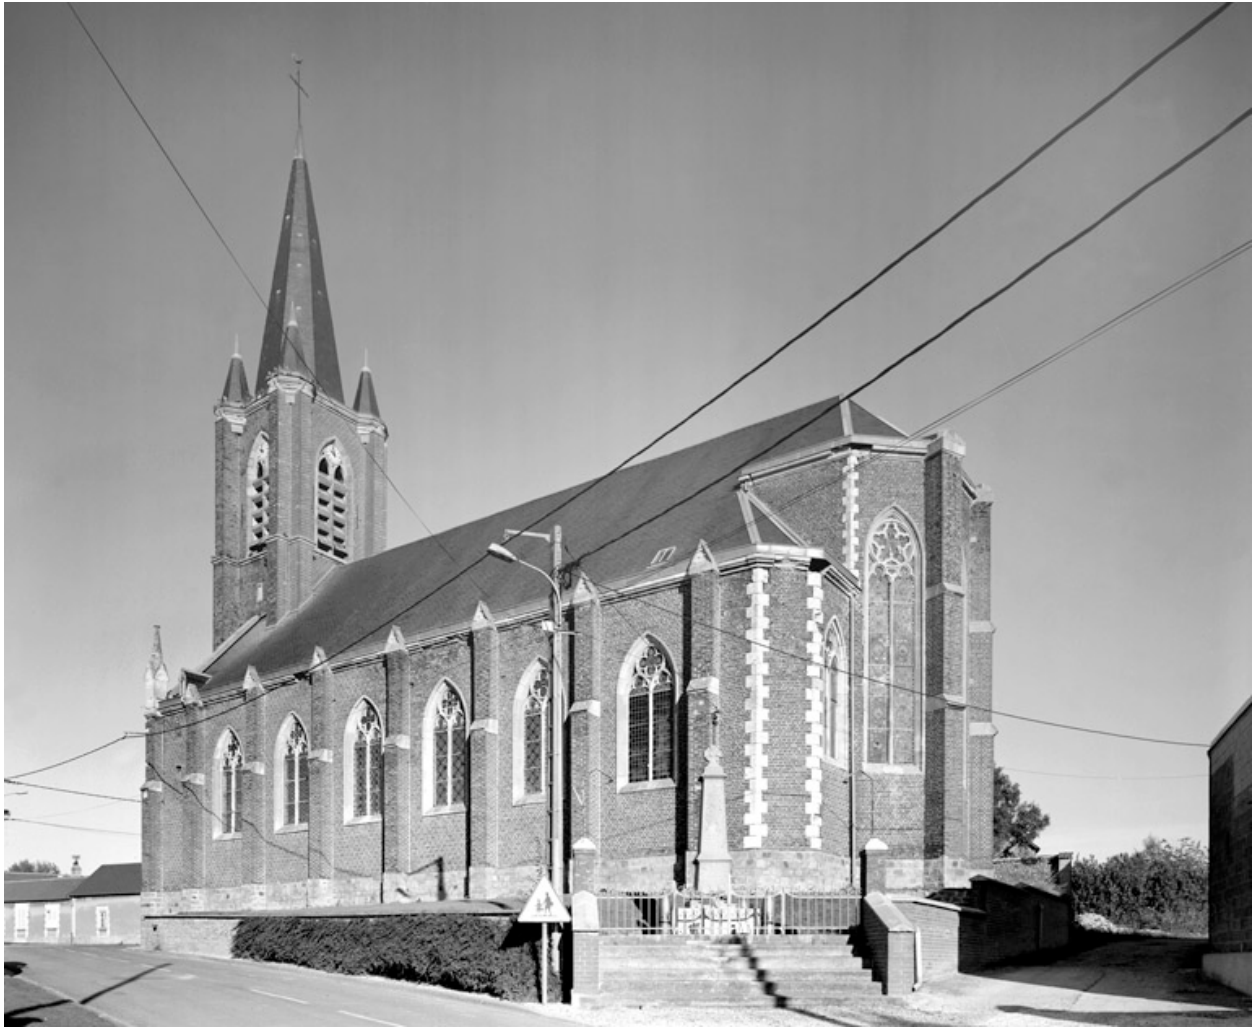
Vue depuis le sud-est.
Phot. Irwin Leullier
IVR22_19978000919V

Vue depuis le sud-est.

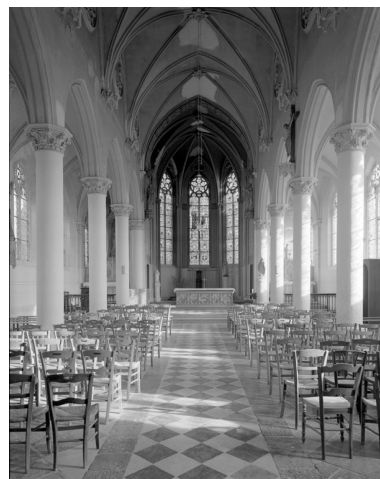
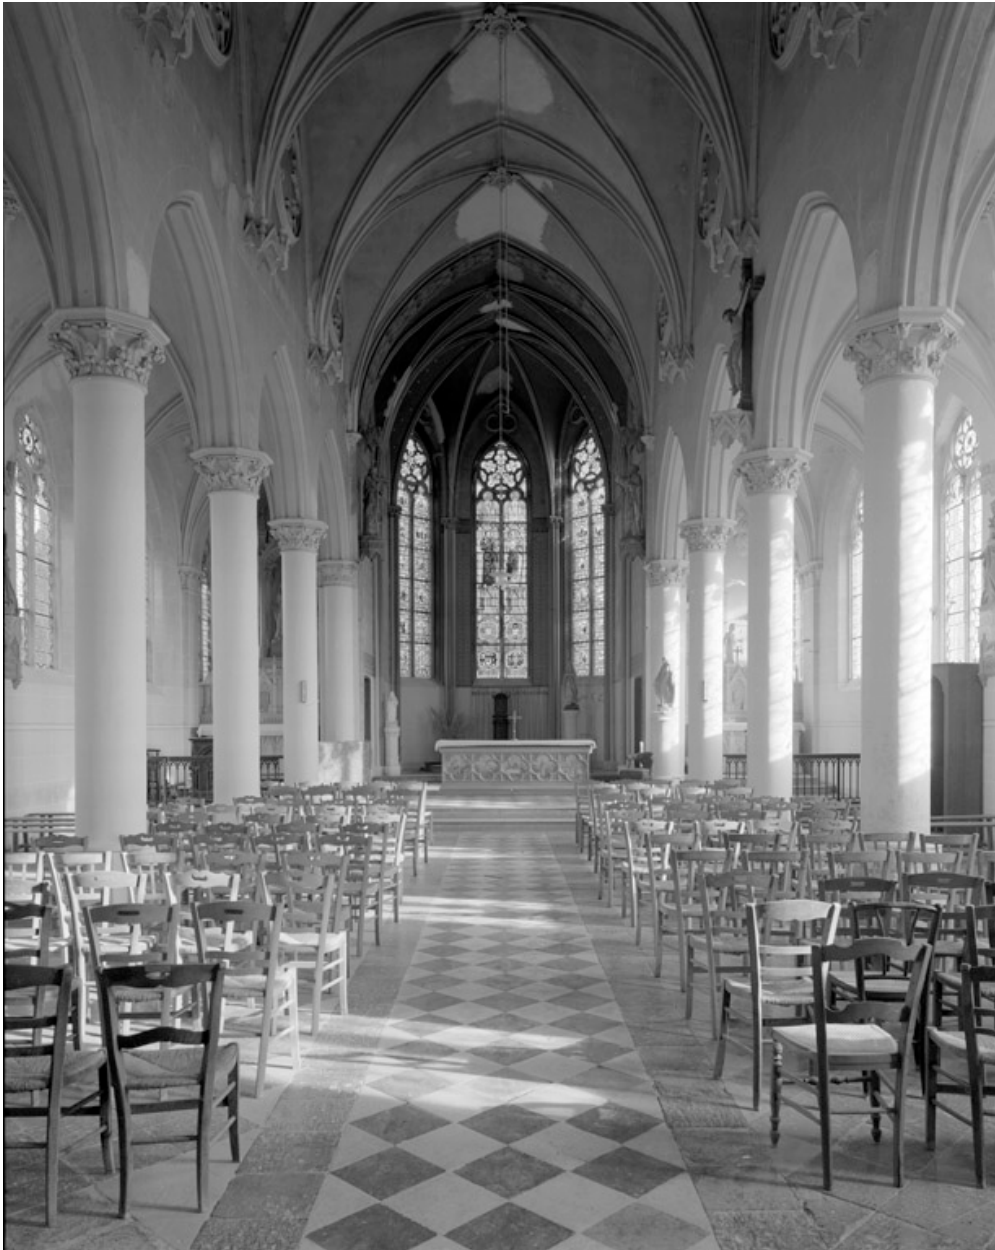
Vue intérieure, vers le chœur.
Phot. Irwin Leullier
IVR22_19978000922V

Vue intérieure, vers le chœur.

L'église possède un décor sculpté : les chapiteaux et les clés de voûte sont feuillagés, des rosaces aveugles sont sculptées au-dessus des grande arcades. Le chœur porte un décor peint représentant des lys et le monogramme marial. Les verrières sont géométriques (sauf dans le chœur), les roses comportent des ornements végétaux.

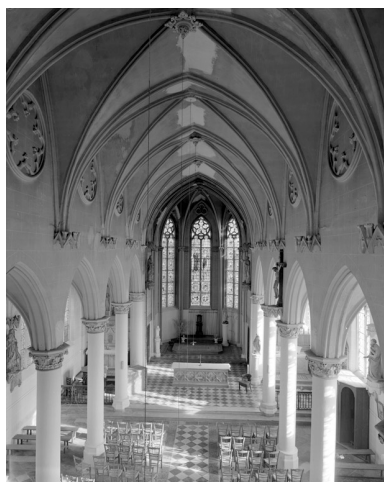
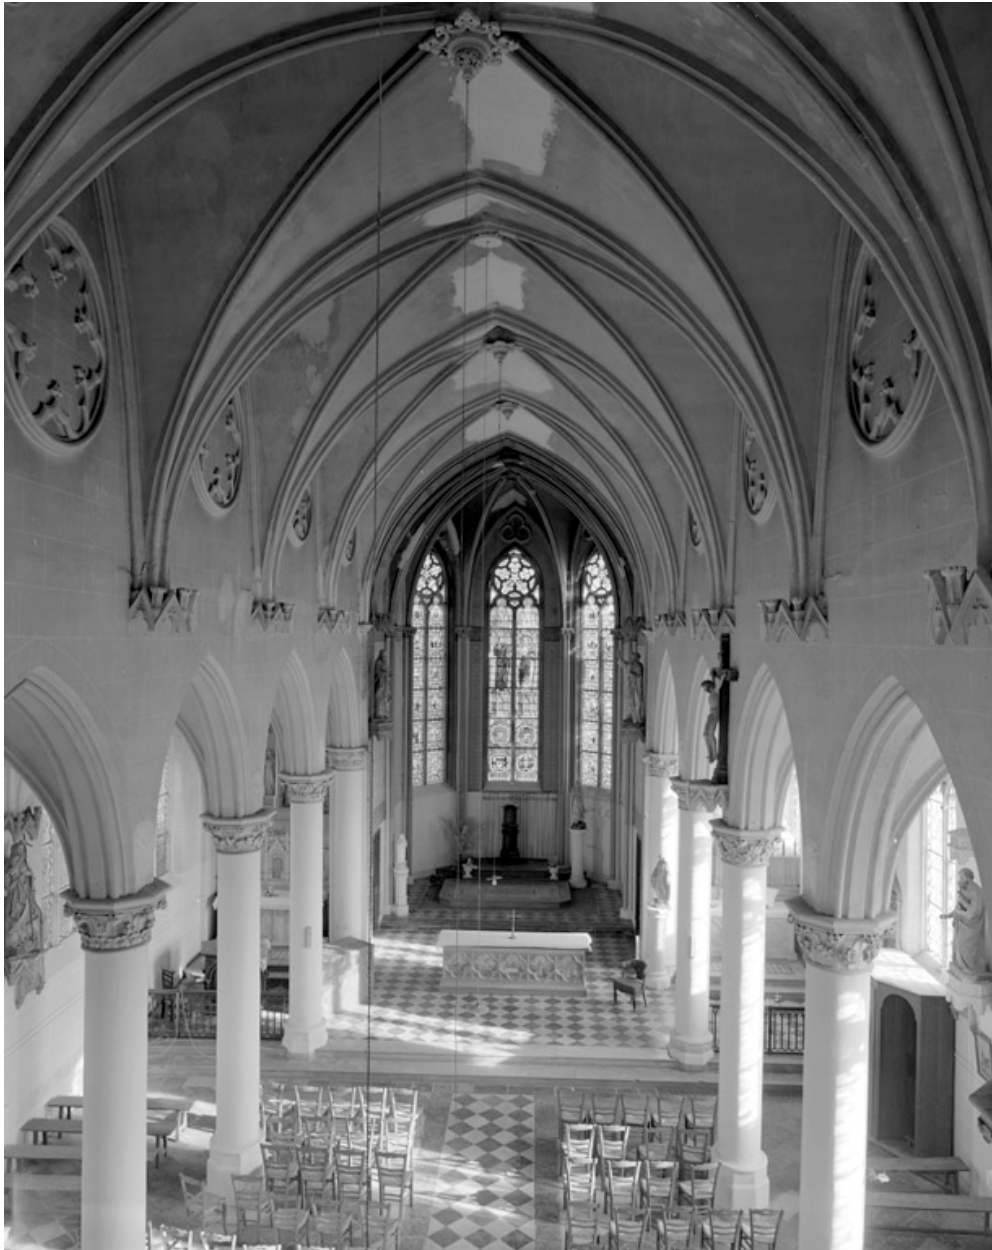
Vue intérieure, depuis la tribune.
Phot. Irwin Leullier
IVR22_19978000921V

Vue intérieure, depuis la tribune.

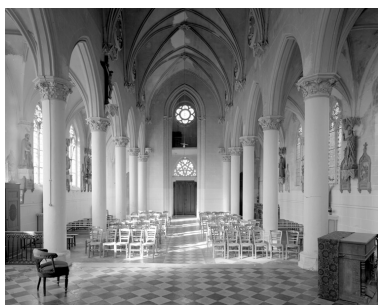
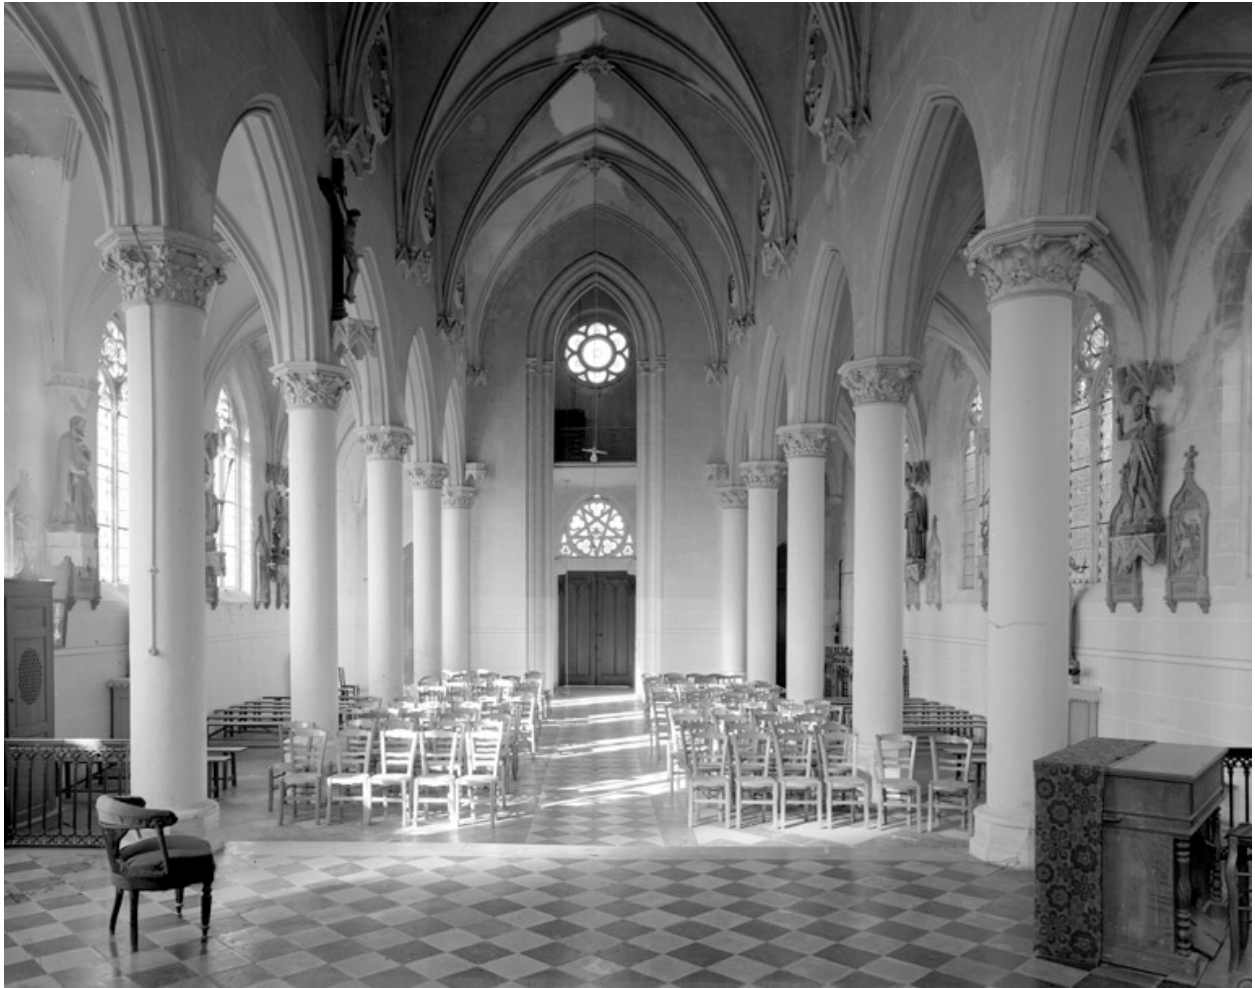
Vue intérieure, depuis le chœur.
Phot. Irwin Leullier
IVR22_19978000920V

Vue intérieure, depuis le chœur.
