# Eglise paroissiale de la Nativité de la Vierge de Coisy

Numéro de dossier : IA80000231 Date de l'enquête initiale : 1997 Date(s) de rédaction : 1997

Cadre de l'étude : inventaire topographique canton de Villers-Bocage

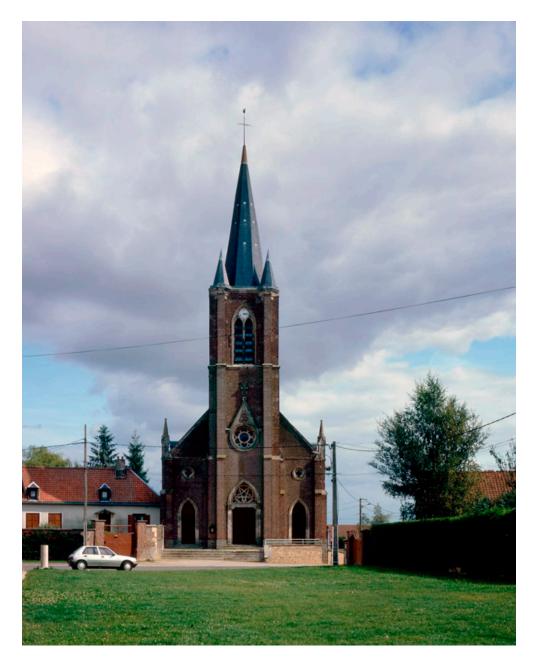
# IVR22\_20008000652VA

Vue de la façade occidentale.

L'église de Coisy est un édifice néo-gothique en briques sur soubassement de grès, couvert en ardoises. Elle mesure environ 34 mètres de long sur 13 de large, pour une hauteur de 12 mètres (le clocher s'élève à 23 mètres).

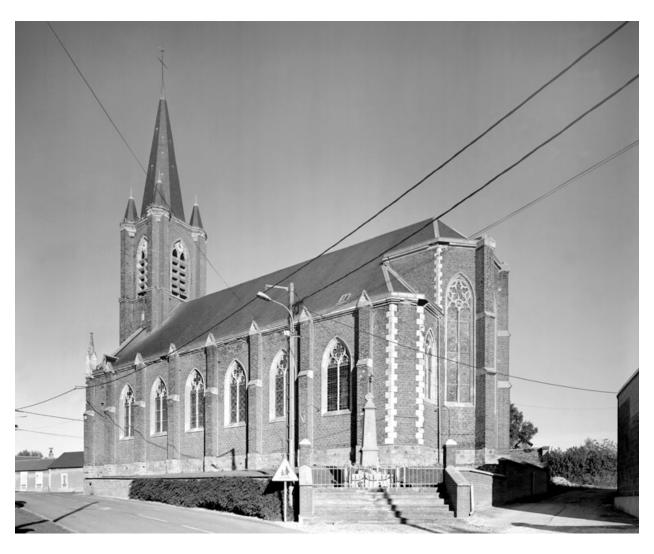
#### IVR22\_19978000919V

Vue depuis le sud-est.

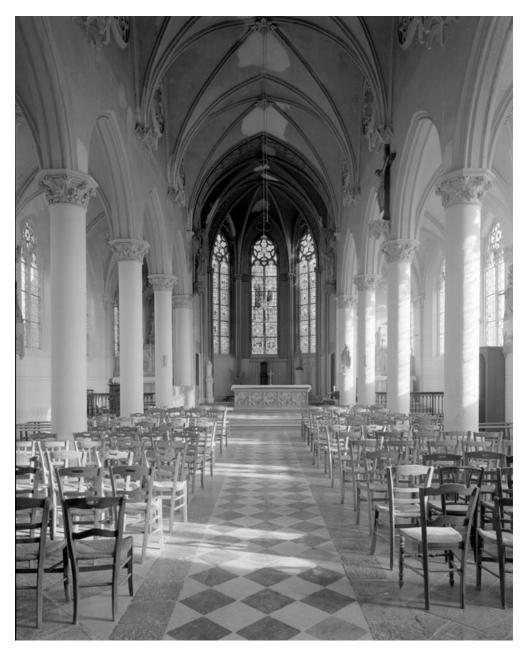
# IVR22\_19978000922V

Vue intérieure, vers le choeur.

L'église possède un décor sculpté : les chapiteaux et les clés de voûte sont feuillagés, des rosaces aveugles sont sculptées au-dessus des grande arcades. Le choeur porte un décor peint représentant des lys et le monogramme marial. Les verrières sont géométriques (sauf dans le choeur), les roses comportent des ornements végétaux.

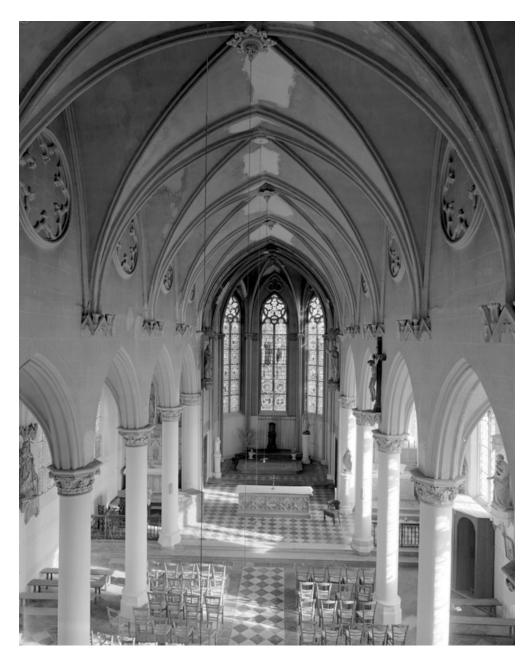
# IVR22\_19978000921V

Vue intérieure, depuis la tribune.

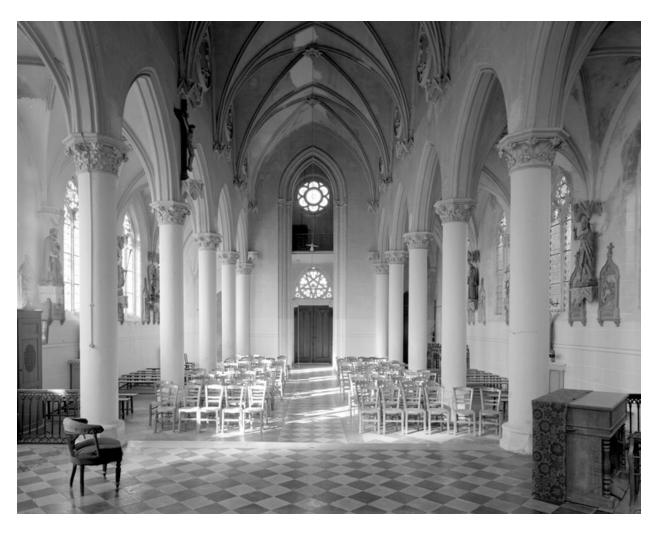
# IVR22\_19978000920V

Vue intérieure, depuis le choeur.
