Hauts-de-France, Aisne
Vendresse-Beaulne
Beaulne

Ferme

Numéro de dossier : IA02002019
Date de l'enquête initiale : 2003
Date(s) de rédaction : 2003
Cadre de l'étude : patrimoine de la Reconstruction Chemin des Dames
Degré d'étude : étudié

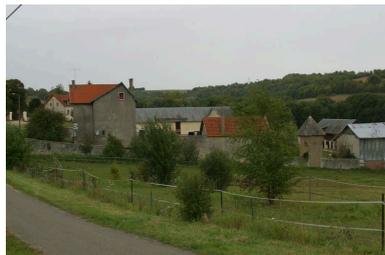
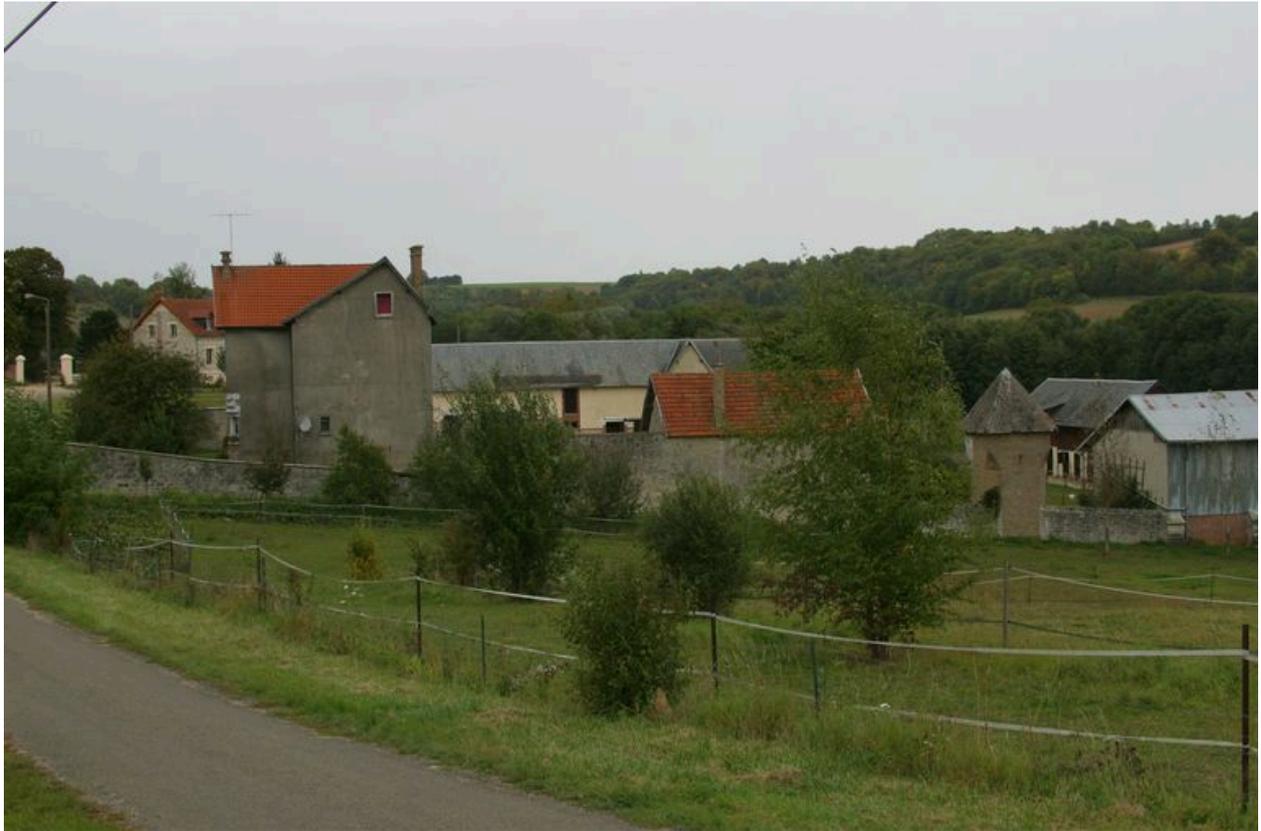
Vue d'ensemble de la ferme.
Phot. Inès Guérin
IVR22_20030203280NUCA

Vue d'ensemble de la ferme.

Cette ferme isolée occupe le haut du hameau de Beaulne. L'exploitation présente une distribution des bâtiments autour d'une grande cour carrée. Chaque annexe est isolée. La grange, qui occupe tout un côté de la propriété, possède deux frontons-pignons en façade qui la mettent en valeur. Un grand bâtiment à fonction de stockage est situé en fond de cour. Le visiteur peut observer la présence d'un petit pigeonnier, flanqué de la remise. De plan régulier en L, le logis est situé sur l'un des côtés de la propriété, à l'entrée de celle-ci. Entièrement construit en briques orangées pour les deux façades principales et en blocage de moellons recouvert d'un enduit pour les deux élévations secondaires, il est pourvu d'un étage carré ainsi que d'un étage de comble. Le toit à longs pans est couvert en tuiles. Le décor (un carreau de céramique en façade) est relativement sobre.

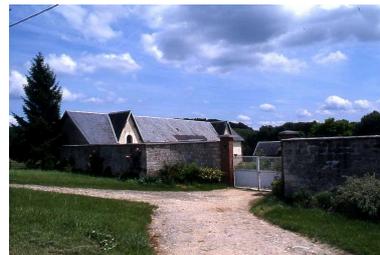
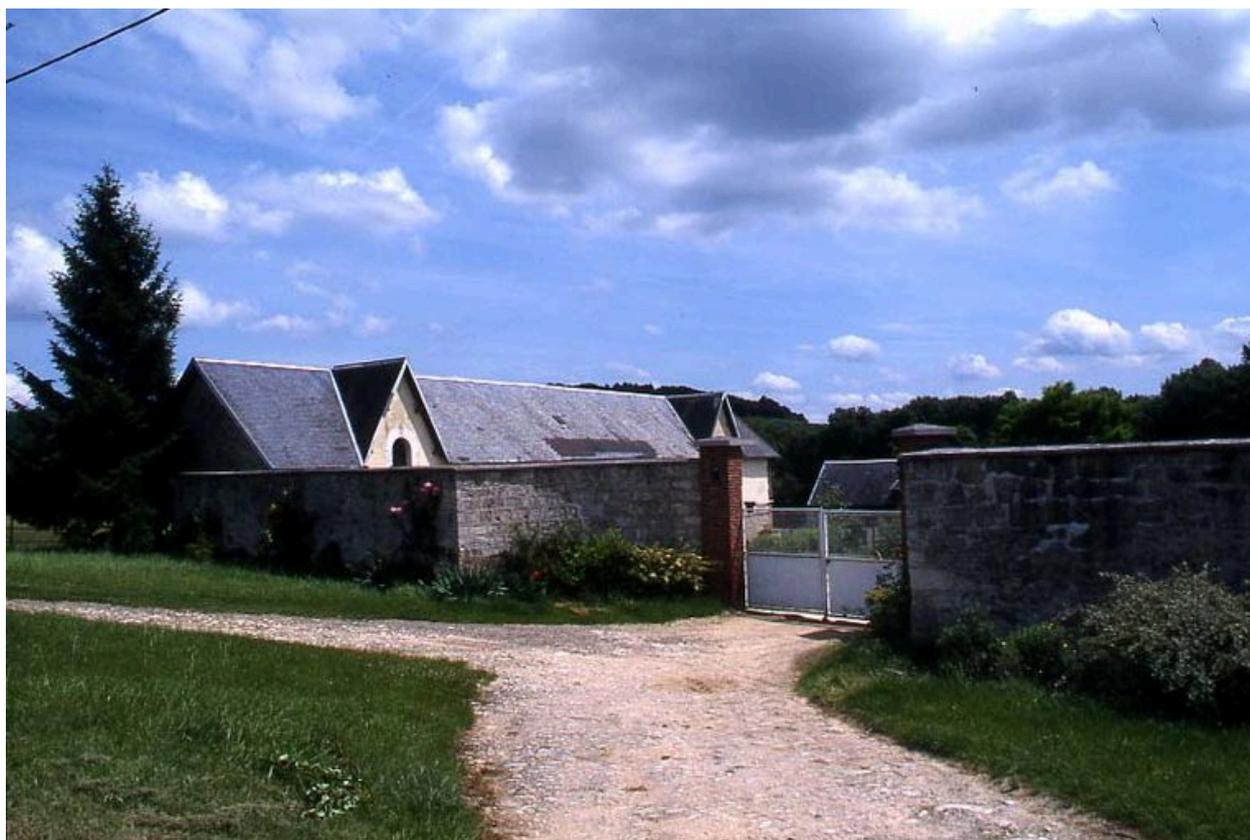
Vue partielle des bâtiments agricoles.
Phot. Inès Guérin
IVR22_20030203279NUCA

Vue partielle des bâtiments agricoles.

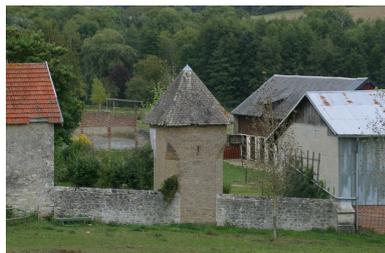
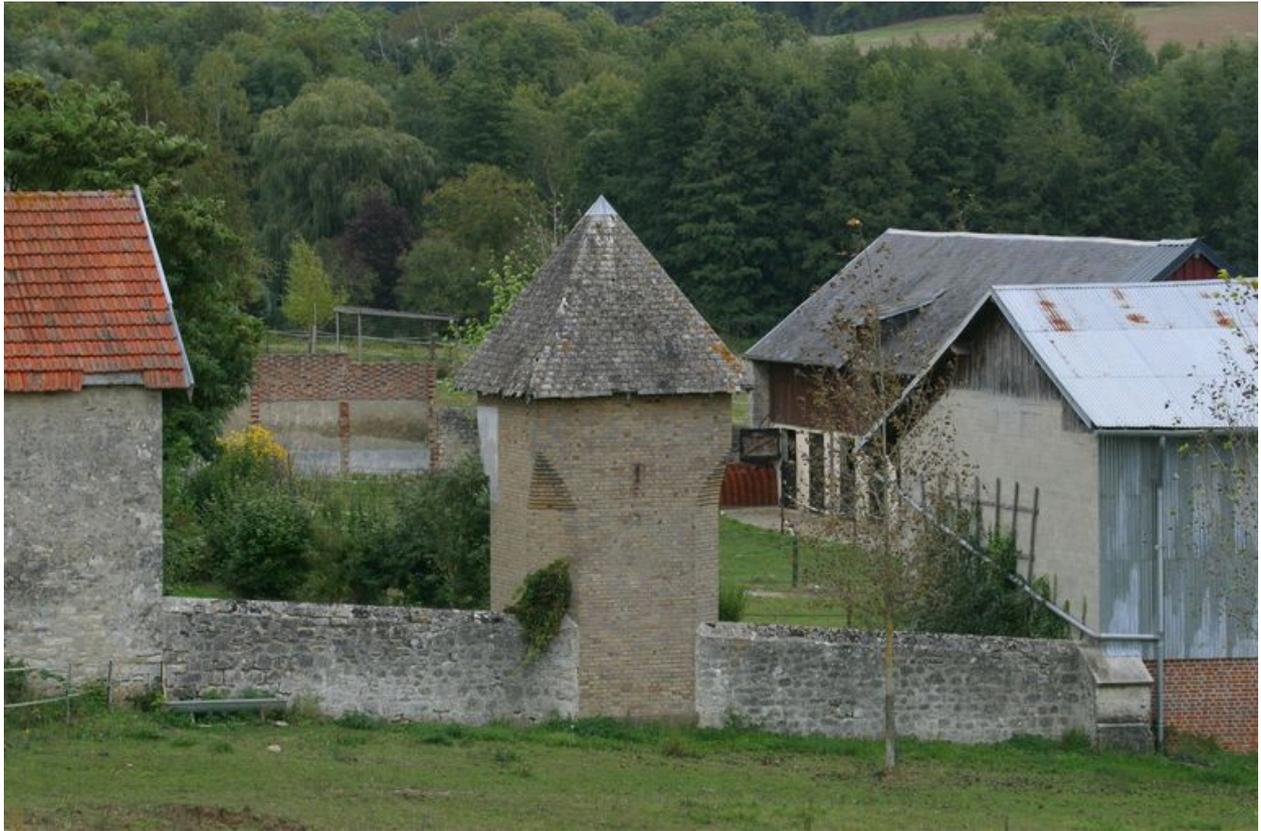
Vue du pigeonnier.
Phot. Irwin Leullier
IVR22_20050200983NUCA

Vue du pigeonnier.
