Hauts-de-France, Aisne  
Aubenton  
rue de l' Eglise

## Lambris de revêtement et porte

Numéro de dossier : IM02001662

Cadre de l'étude : inventaire topographique canton d'Aubenton, mobilier et objets religieux

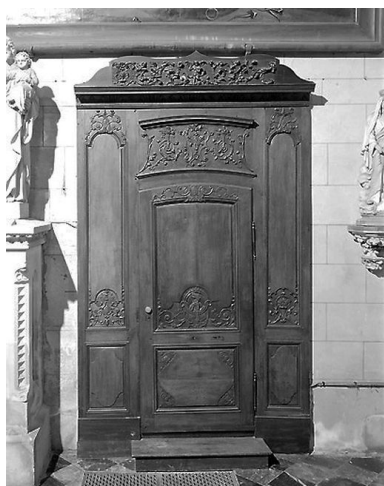
Phot. Thierry Lefébure  
IVR22\_19990201690V

Ce lambris remployé afin de servir de décor et de porte donnant accès à la sacristie, est constitué de 2 petites travées, composées chacune d'un panneau droit surmonté d'un panneau mixte, encadrant une travée centrale comportant un battant cintré dans sa partie supérieure. Ce battant est surmonté d'un panneau en relief de forme chantournée à élévation concave, mouluré à cavet renversé, formant un dessus de porte. Ces trois travées comportent une corniche. Celle-ci est surmontée d'un panneau rectangulaire comportant un décor en demi-relief dans la masse. Ces éléments de lambris sont en chêne, mouluré petit cadre élégi, peint faux bois et vernis. Ils comportent un décor en relief ou demi-relief dans la masse. Les garnitures originelles sont en fer forgé découpé et ajouré.

Les panneaux sont ornés de motifs rocaille dont des coquilles Saint Jacques, de rinceaux de feuillage et de fleurs héliotropes, de palmettes. Les cartouches rocaille sont ornés de jeu de fou. Le panneau supérieur du battant est orné du buste de saint Augustin semblant avoir une vision divine. Le panneau chantourné au-dessus de la porte est orné de rinceaux de feuillage, de motifs rocaille comportant deux cornes d'abondance. Le panneau au-dessus de la corniche est orné d'un cartouche rocaille à jeu de fou et fleur, de rinceaux de feuillage avec un angelot en pied, aux ailes déployées, portant un drapé ondulant.

Vue générale.

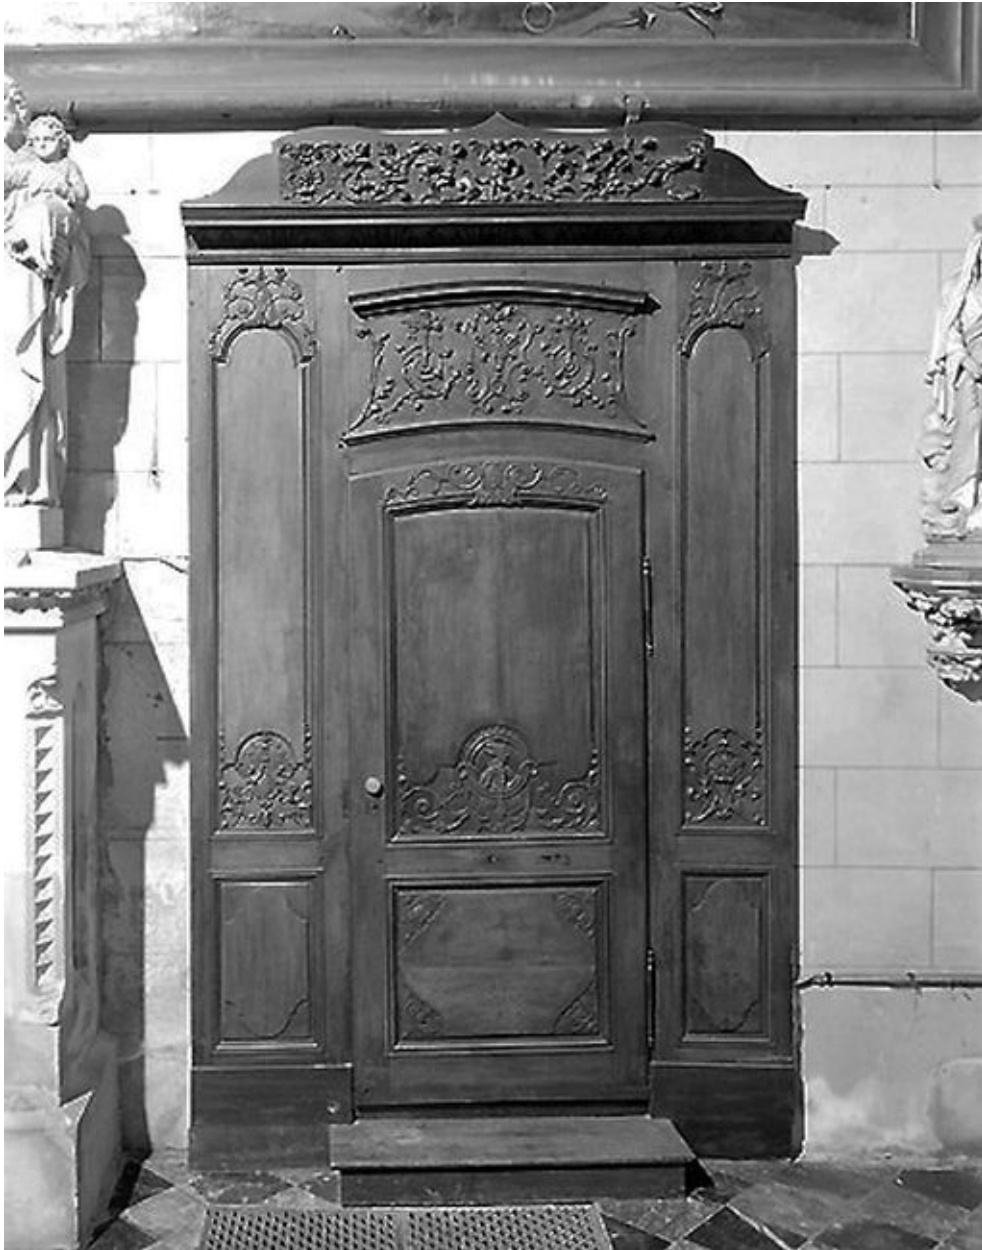
IVR22\_19990201690V

Vue générale.
