Hauts-de-France, Nord
Le Maisnil

Casemate à mitrailleuse 4

Numéro de dossier : IA59004928

Cadre de l'étude : enquête thématique régionale Les ouvrages fortifiés de la Première Guerre mondiale

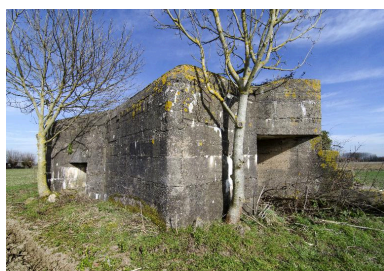
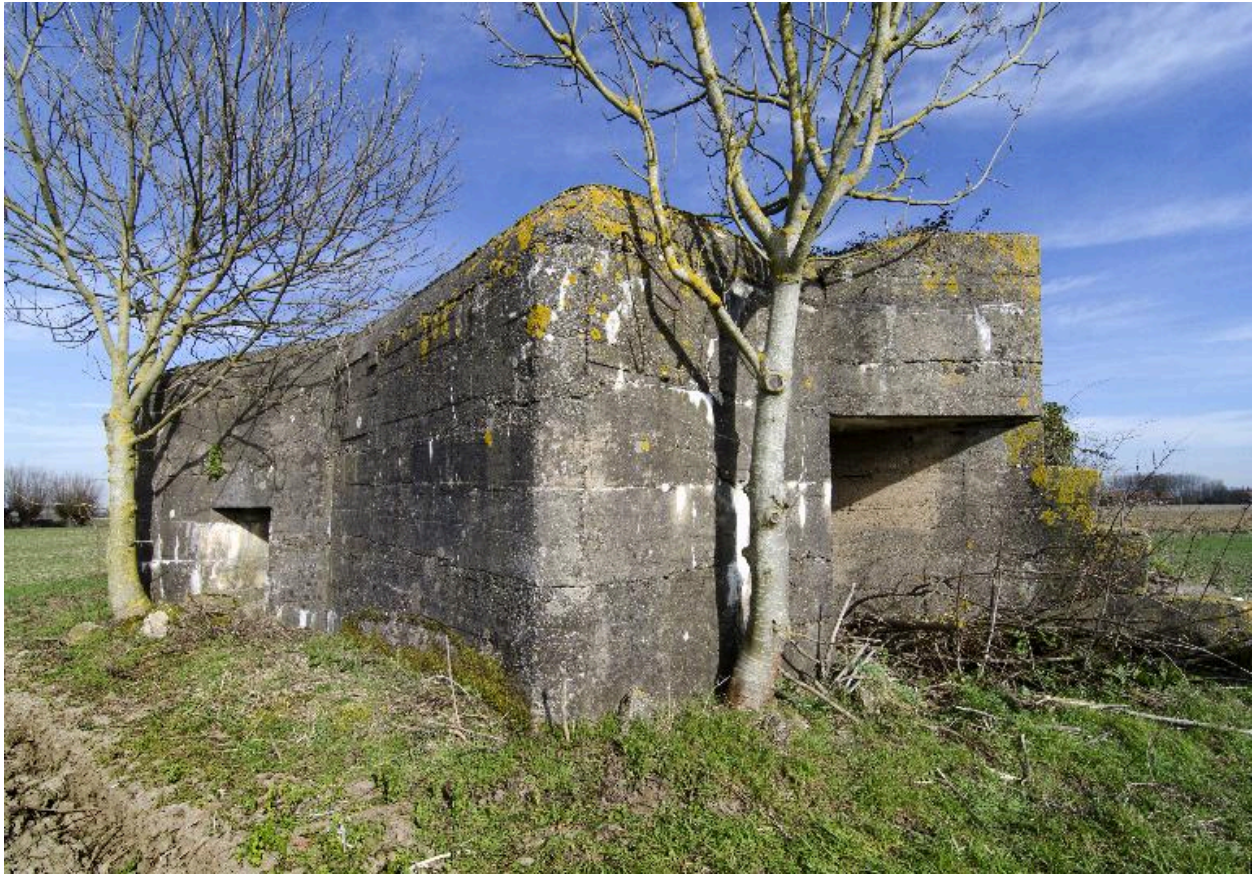
Vue générale vers le nord (au grand angulaire). A gauche l'entrée ouest, à droite l'entrée sud et l'accès au poste de mitrailleuse
Phot. Jean-Marc Ramette
IVR31_20155908131NUCA

Vue générale vers le nord (au grand angulaire). A gauche l'entrée ouest, à droite l'entrée sud et l'accès au poste de mitrailleuse

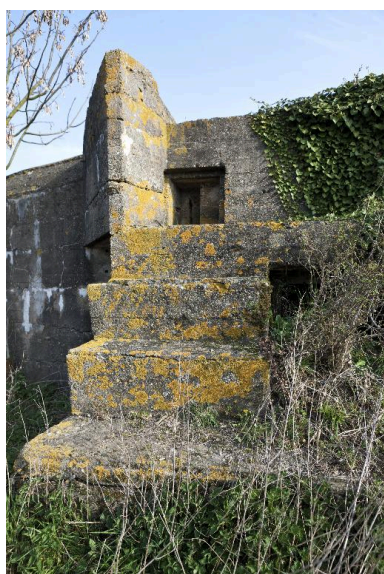
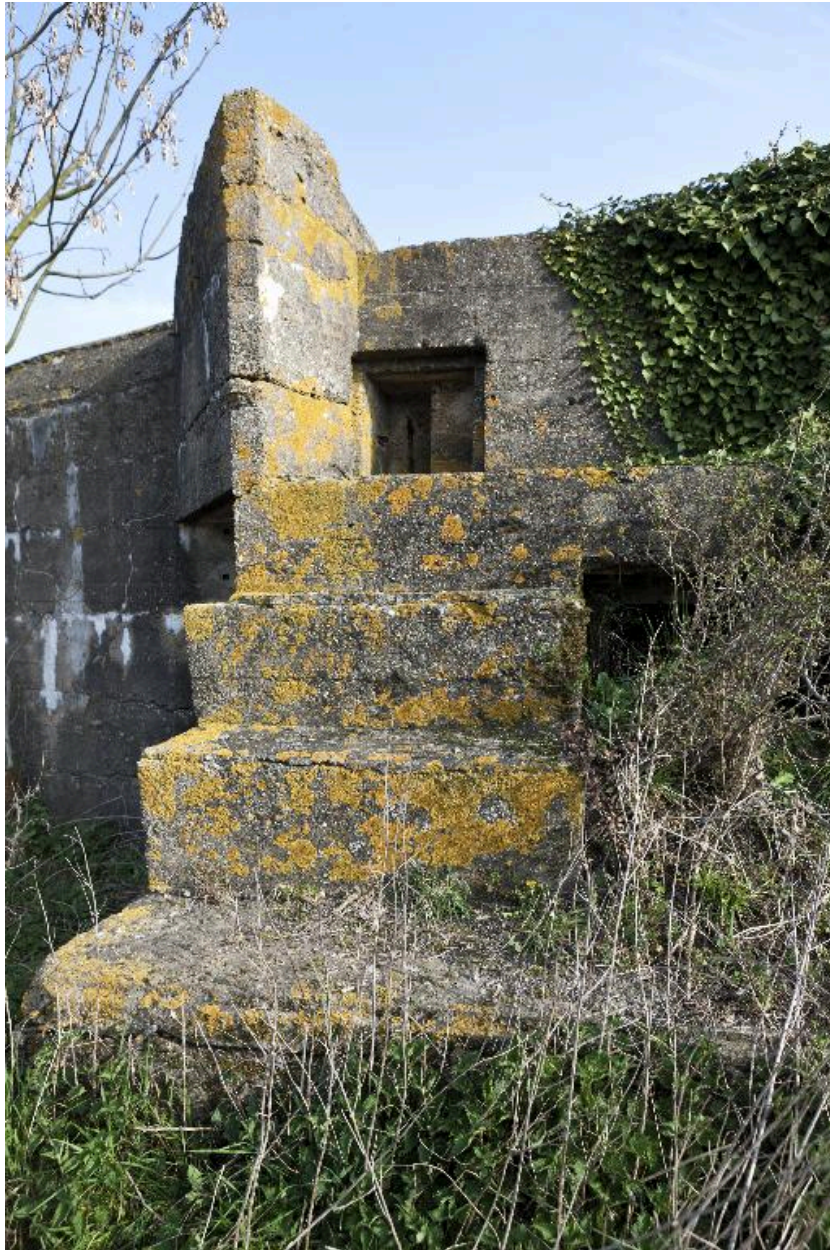
Escalier menant au poste de mitrailleuse. Au centre, la niche à mitrailleuse, en haut et à gauche, celle à munitions
Phot. Jean-Marc Ramette
IVR31_20145905319NUCA

Escalier menant au poste de mitrailleuse. Au centre, la niche à mitrailleuse, en haut et à gauche, celle à munitions

Sur le côté sud de l'édifice, une volée de 4 marches de 3 mètres de large, donne accès à une banquette de tir dotée, sur le côté, d'un magasin à munitions et, sur le dessus, d'un encaissement pour l'affût de la mitrailleuse. Les deuxième et troisième marches sont creusées en leur milieu libérant un logement pour l'escamotage rapide de la mitrailleuse en cas de bombardement. Sur l'élévation est, le magasin à munitions, vraisemblablement accolé à l'édifice principal, s'en est aujourd'hui désolidarisé. Il ne dispose que d'une seule ouverture. Le magasin est surmonté d'une terrasse avec parapet. A environ 2m du sol, et sur le pourtour de l'abri et du le magasin à munitions, une trentaine de fers à béton, dépassant de la maçonnerie, forment autant de crochets qui devaient permettre la fixation d'un filet de camouflage.

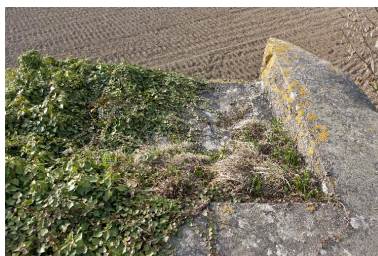
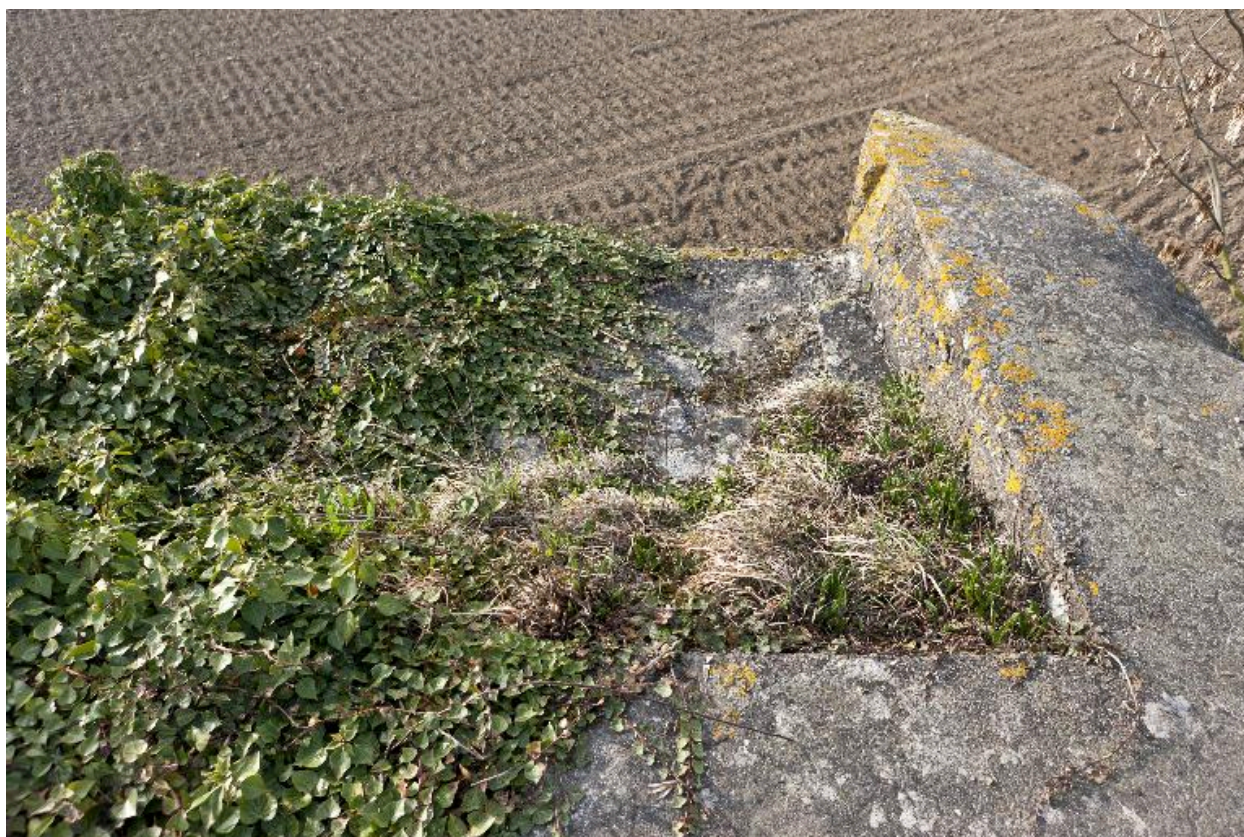
Emplacement en surplomb
de la mitrailleuse.
Phot. Jean-Marc Ramette
IVR31_20145905316NUCA

Emplacement en surplomb de la mitrailleuse.

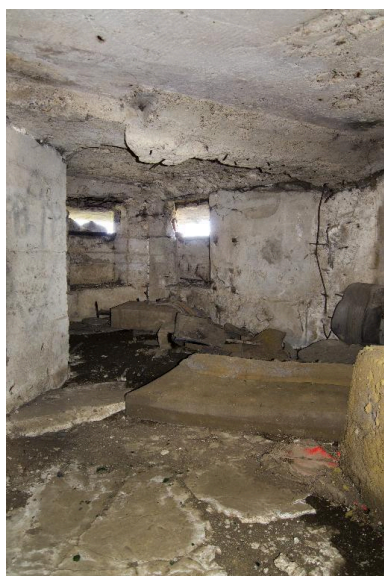
Vue intérieure de la salle nord et
des postions de tir. On décèle les
traces de l'ancien mur de refend.

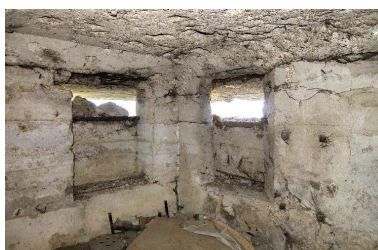
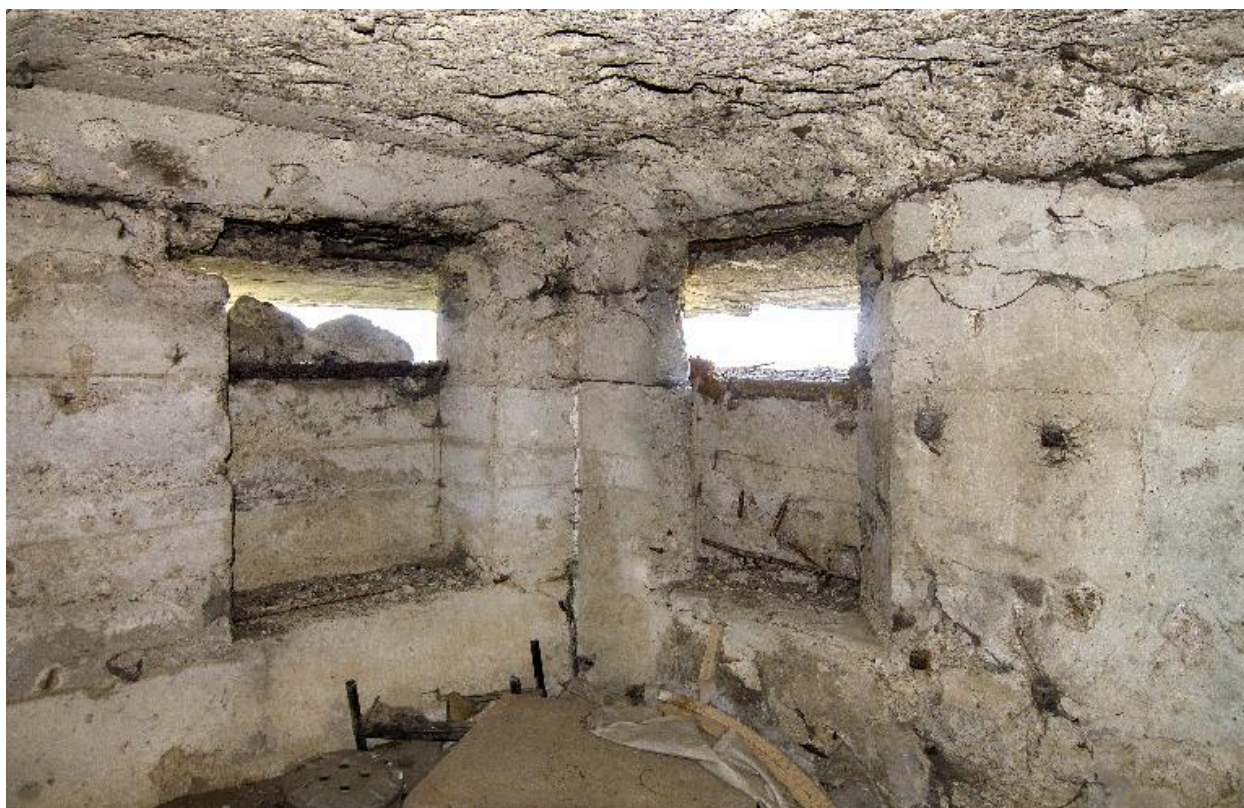
Salle nord, embrasures de
tir. A droite deux paires de
gonds à la fonction obscure
Phot. Jean-Marc Ramette
IVR32_20165901519NUCA

Salle nord, embrasures de tir. A droite deux paires de gonds à la fonction obscure

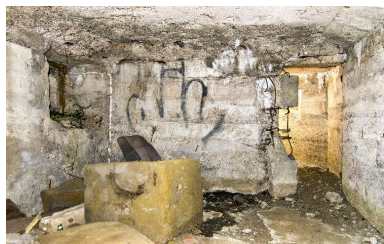
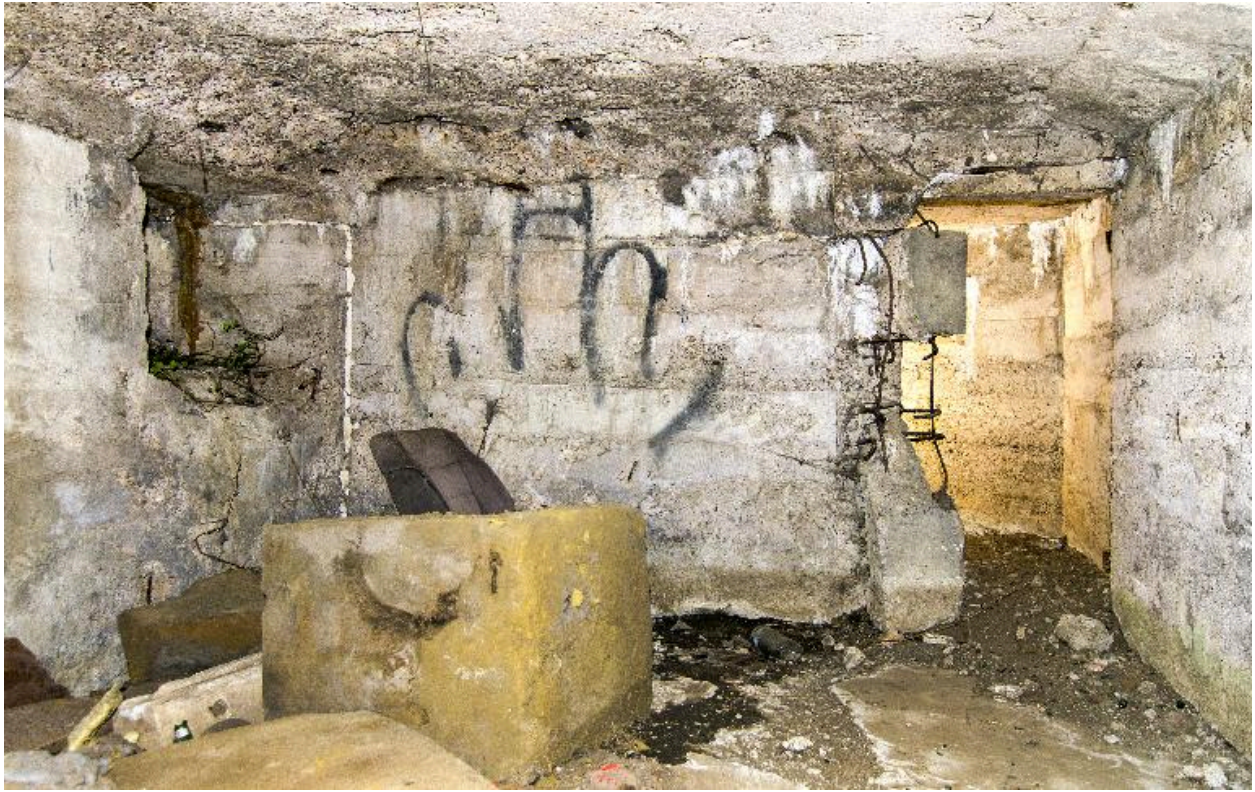
Vue intérieure de la salle sud. Au fond, le couloir en chicane de sortie
Phot. Jean-Marc Ramette
IVR32_20165901520NUCA

Vue intérieure de la salle sud. Au fond, le couloir en chicane de sortie

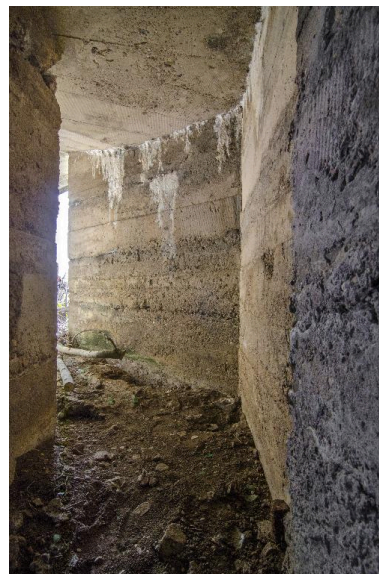
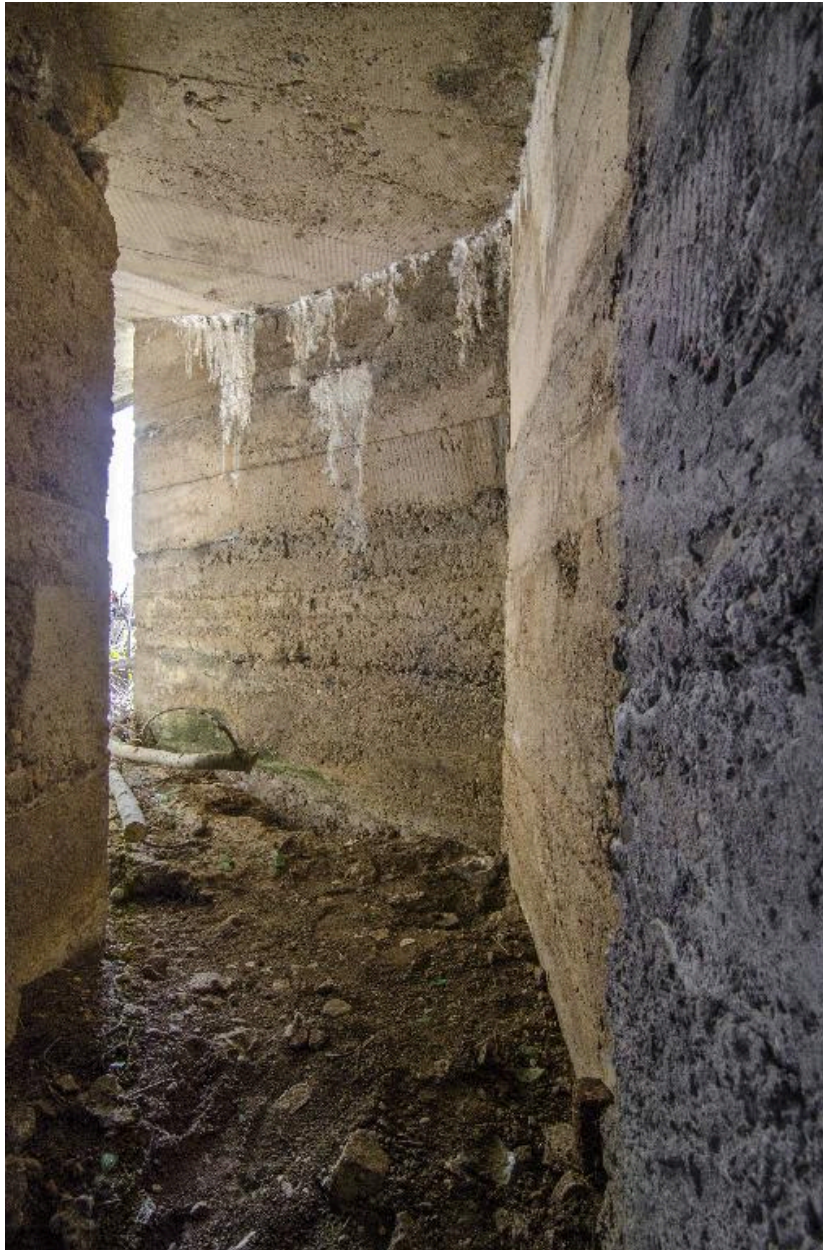
Couloir en chicane. Sortie sud
Phot. Jean-Marc Ramette
IVR32_20165901523NUCA

Couloir en chicane. Sortie sud

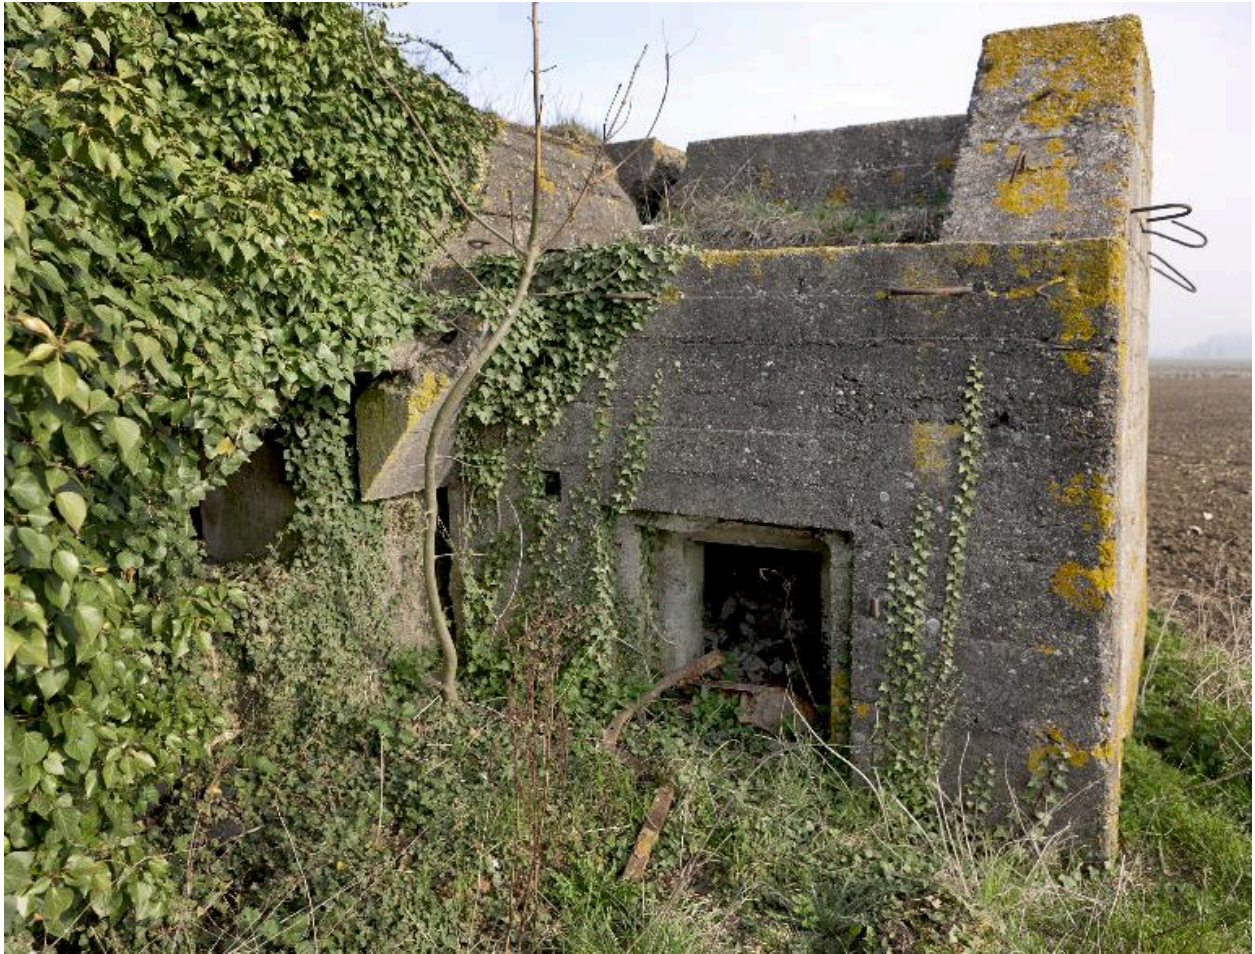
IVR31_20145905306NUCA

Soute à munitions (?) vers le nord

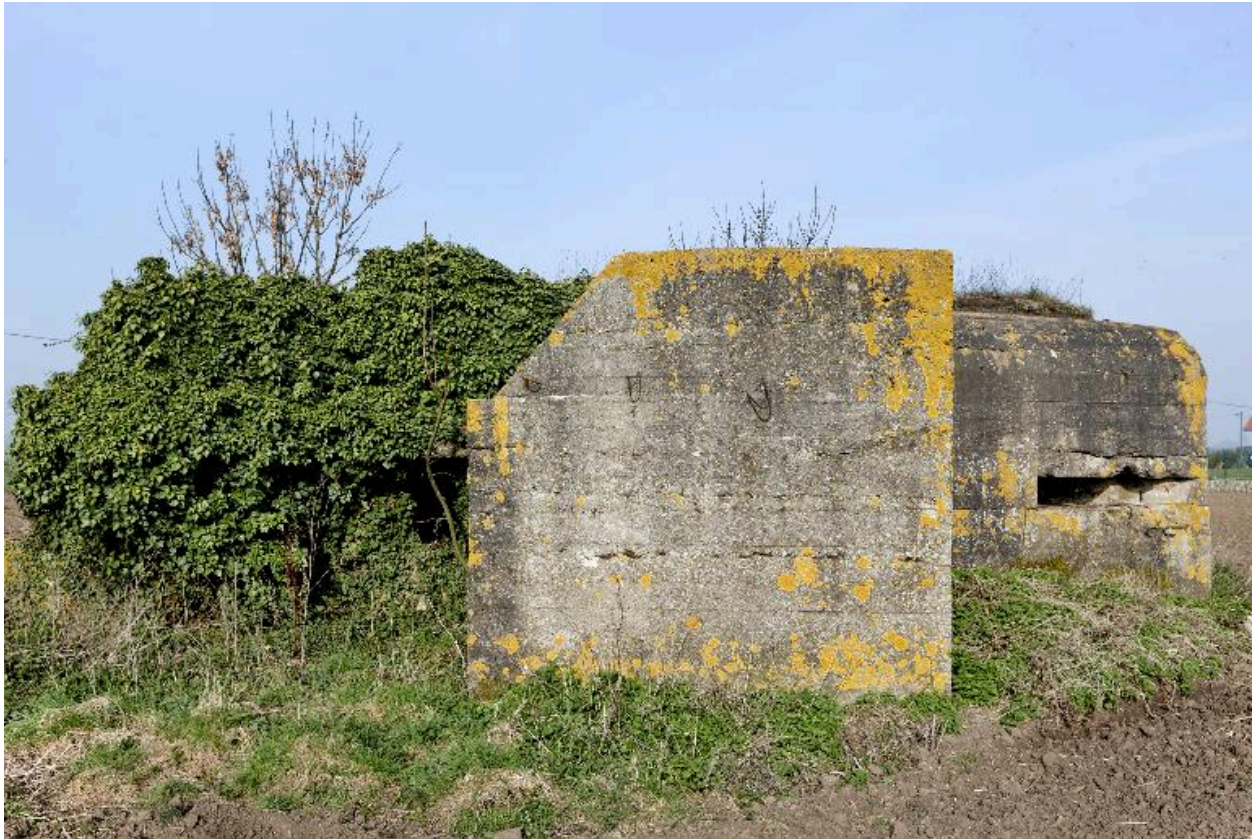
IVR31_20145905302NUCA

Vue latérale de la soute à munitions.

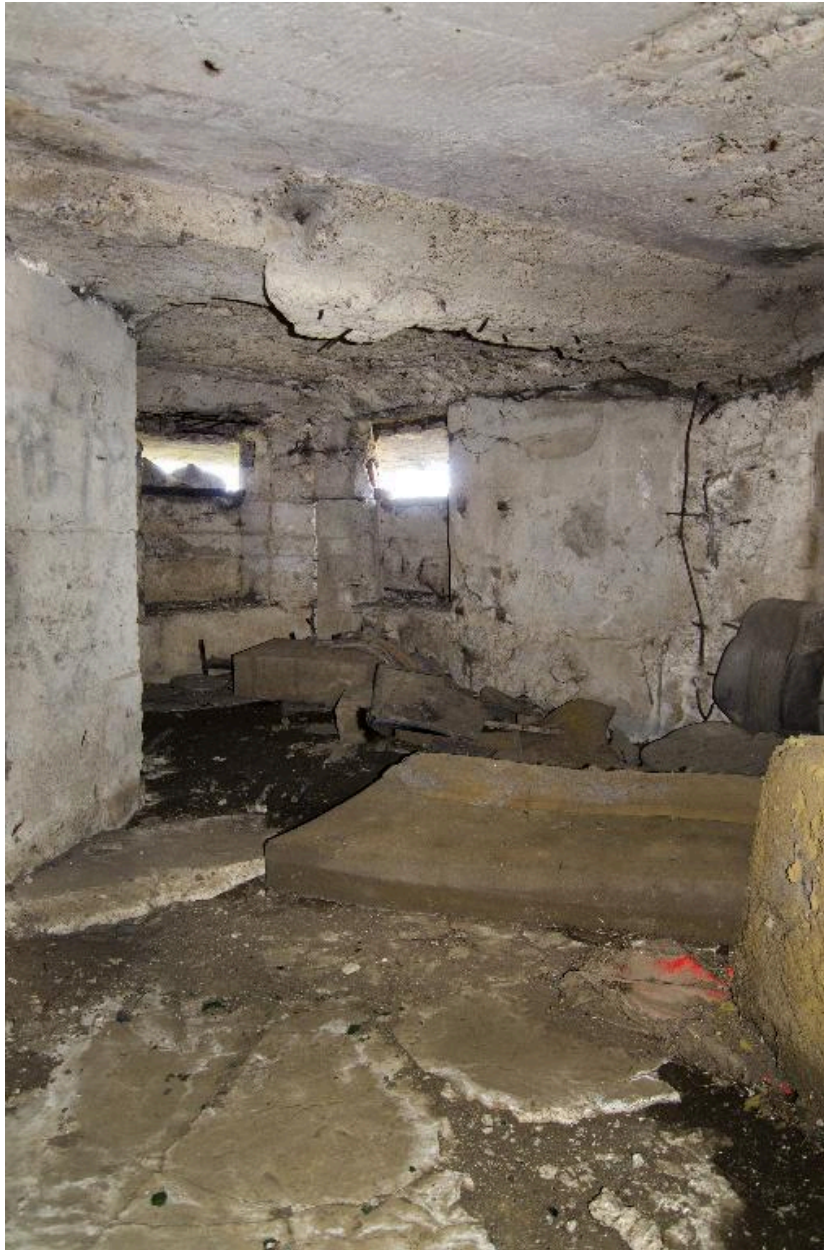
IVR32_20165901518NUCA

Vue intérieure de la salle nord et des postions de tir. On décèle les traces de l'ancien mur de refend.
