Hauts-de-France, Aisne
Chevregny
2 rue des Bons-Enfants

Ancien presbytère, actuellement maison

Numéro de dossier : IA02001836
Date de l'enquête initiale : 2003
Date(s) de rédaction : 2003
Cadre de l'étude : patrimoine de la Reconstruction Chemin des Dames
Degré d'étude : étudié

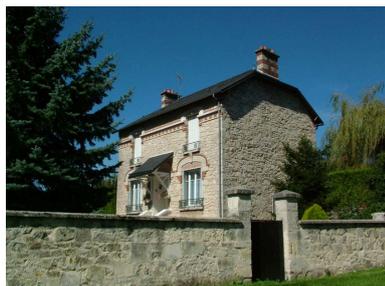
Vue générale.
Phot. Inès Guérin
IVR22_20030202478NUCA

La maison, située à gauche de l'église, est protégée de la rue par un mur en blocage de moellons, de même appareillage irrégulier que l'élévation de la bâtisse. La façade a malgré tout reçu un traitement spécial puisque le moellon utilisé est à tête dressé. Les deux baies larges du rez-de-chaussée surélevé, flanquant la porte d'entrée surmontée d'une marquise en ardoise, sont pourvues d'un linteau à arc surbaissé décoré d'un jeu de briques blanches et rouges. La corniche de l'étage soutenant le toit à longs pans et demi-croupes a également bénéficié d'une alternance de briques de couleurs diverses. Le corps de logis, composé de huit pièces, a bénéficié de la présence d'une cour, d'un bâtiment pouvant servir de grange et d'un jardin.

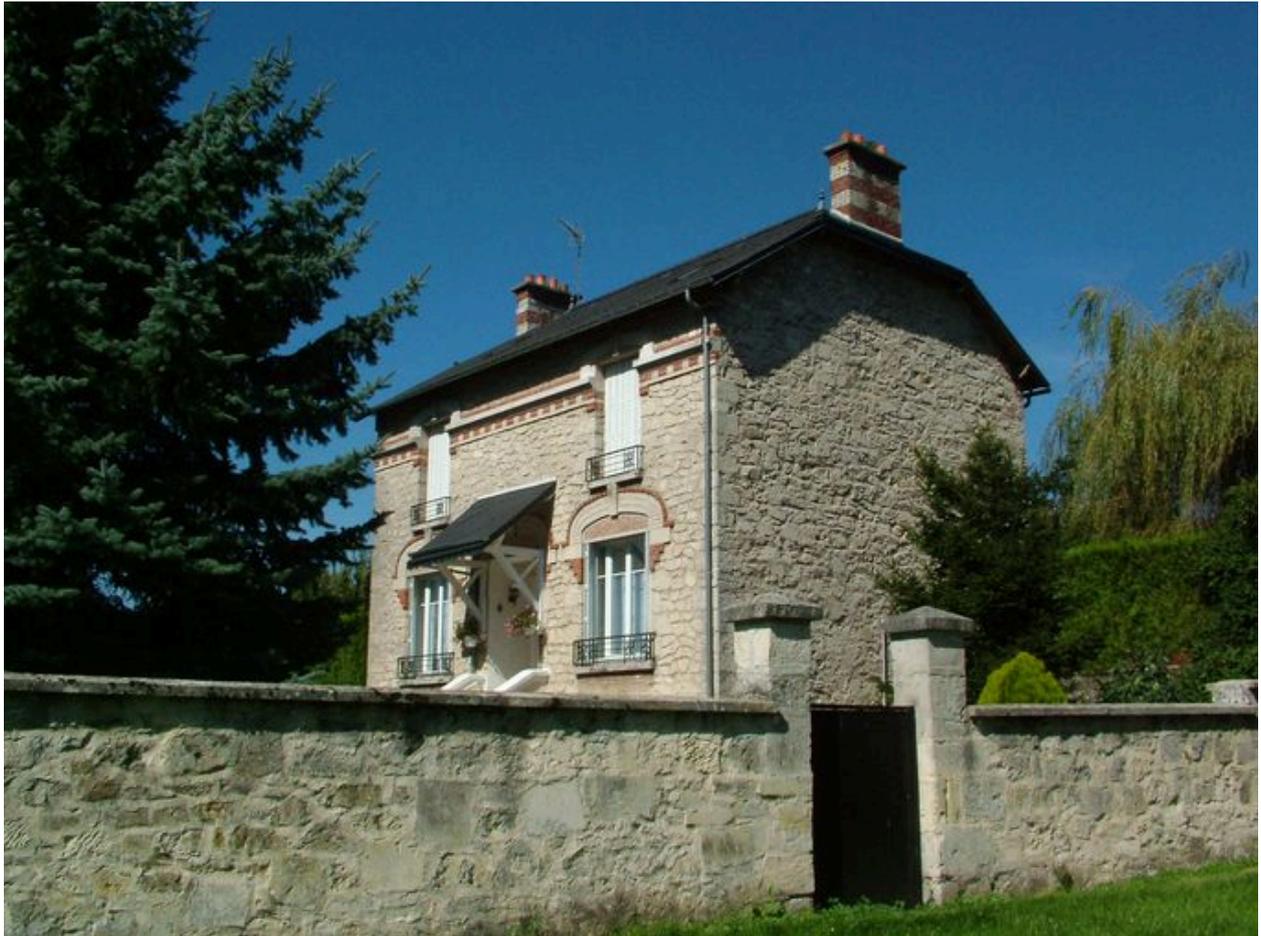
IVR22_20030202478NUCA

Vue générale.
