Hauts-de-France, Somme
Querrieu
Eglise paroissiale Saint-Gervais Saint-Protais

Fonts baptismaux

Numéro de dossier : IM80000170
Date de l'enquête initiale : 1998
Date(s) de rédaction : 1998
Cadre de l'étude : inventaire topographique canton de Villers-Bocage, mobilier et objets religieux
Degré d'étude : étudié

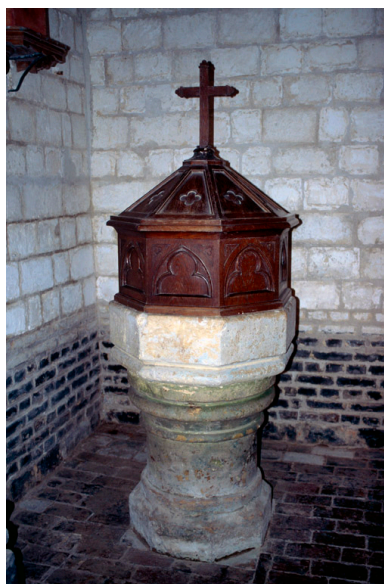
IVR22_19988001241ZA

Les fonts baptismaux se composent d'un socle octogonal, d'une colonne et d'une cuve en calcaire. Ils ont un couvercle néo-gothique, en chêne, avec un décor en creux (quadrilobes, trilobes, arcades trilobées).

Vue générale.

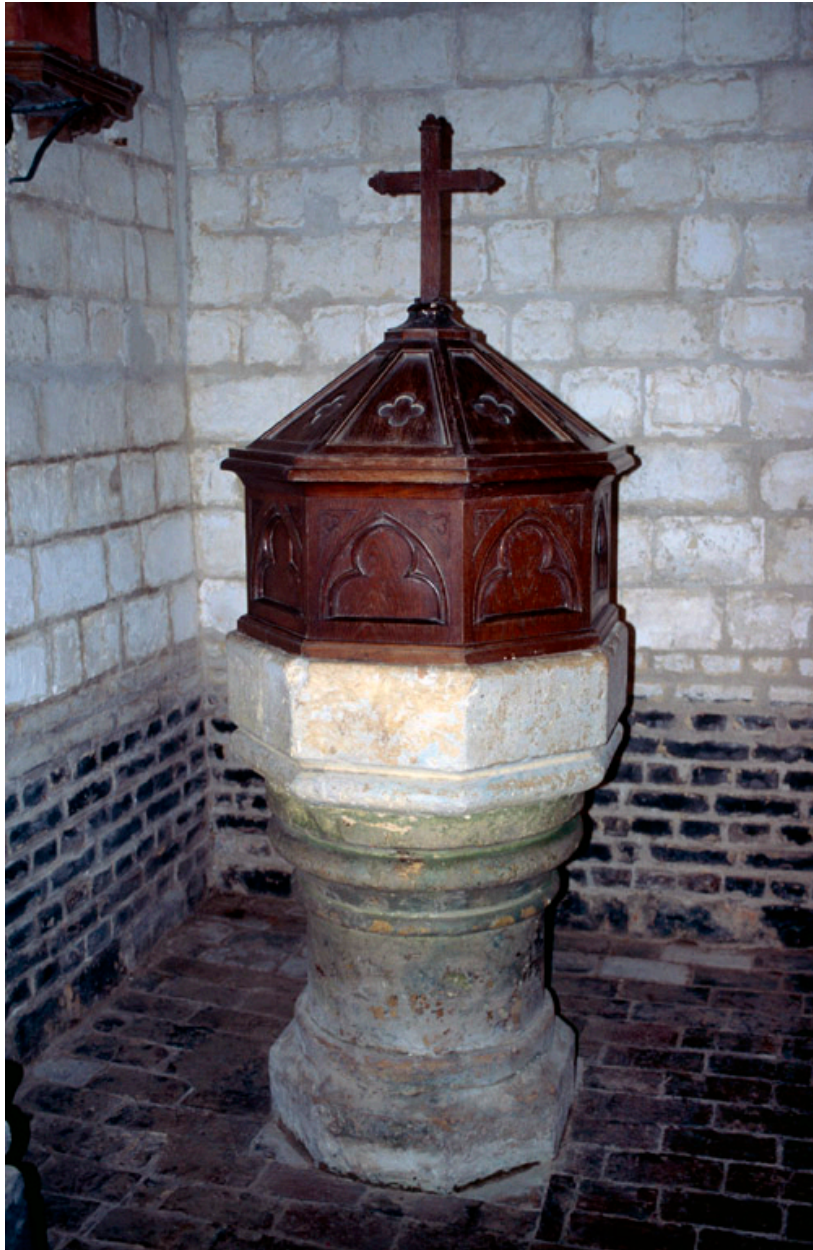
IVR22_19988001241ZA

Vue générale.
