Hauts-de-France, Aisne  
Moulins  
1 chemin du Tour-de-Ville

## Ferme

Numéro de dossier : IA02001599  
Date de l'enquête initiale : 2003  
Date(s) de rédaction : 2003  
Cadre de l'étude : patrimoine de la Reconstruction Chemin des Dames  
Degré d'étude : étudié

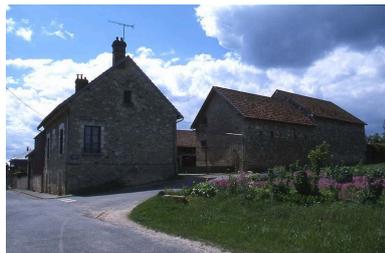
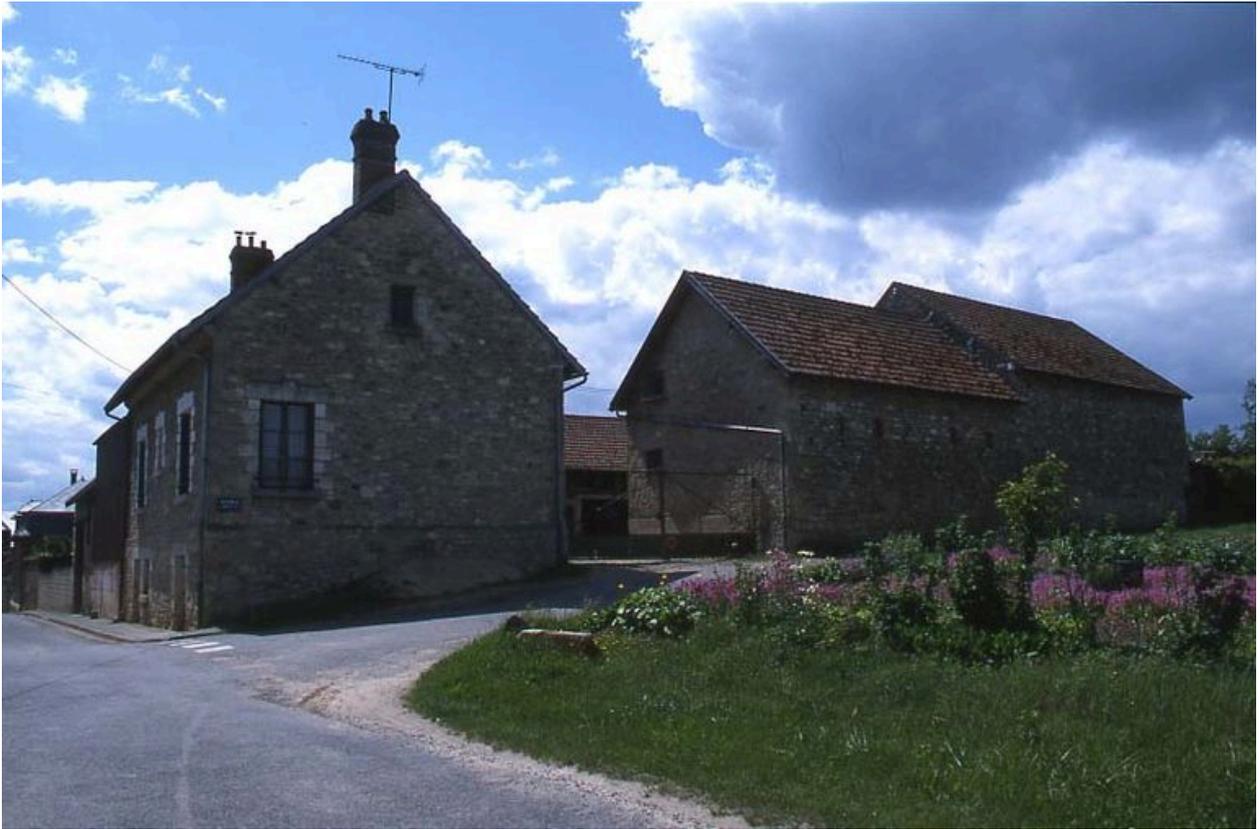
Vue générale.  
Phot. Inès Guérin  
IVR22\_20030203228NUCA

Vue générale.

Les bâtiments constituant cet ensemble agricole sont disposés autour d'une cour fermée. Le logis est situé directement sur la rue, parallèlement à celle-ci. Il est constitué d'un appareil mixte de moellons équarris et ébauchés à joints pleins gris. Les chaînes d'angle ainsi que les ouvertures sont en pierre de taille. Longue de trois travées, la maison possède un rez-de-chaussée surélevé, attestant la présence d'une cave. Un perron symétrique permet d'atteindre la porte d'entrée, surmontée d'une lucarne à foin à fenêtre pendante. Le toit à longs pans est couvert de tuiles mécaniques. Les bâtiments agricoles (granges, remise, hangar, fenil, étable) sont constitués du même appareillage que le logis.

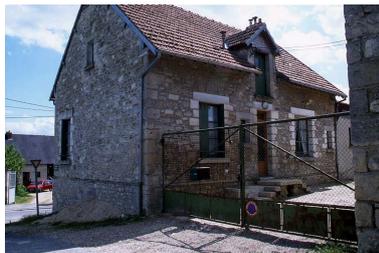
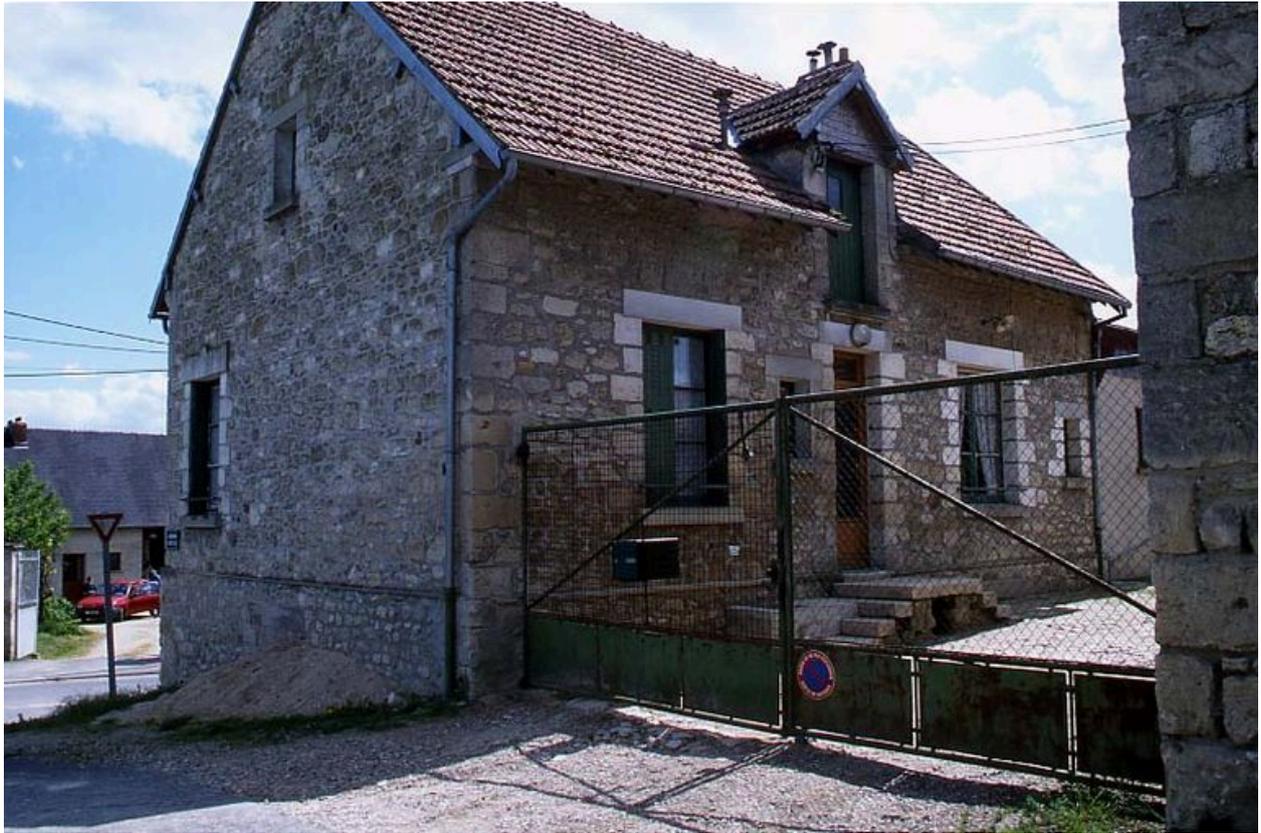
Vue du logis.  
Phot. Inès Guérin  
IVR22\_20030203229NUCA

Vue du logis.
