Hauts-de-France, Oise
Hardivillers

L'habitat du village d'Hardivillers

Numéro de dossier : IA60005339

Cadre de l'étude : inventaire topographique Communauté de communes Oise Picarde

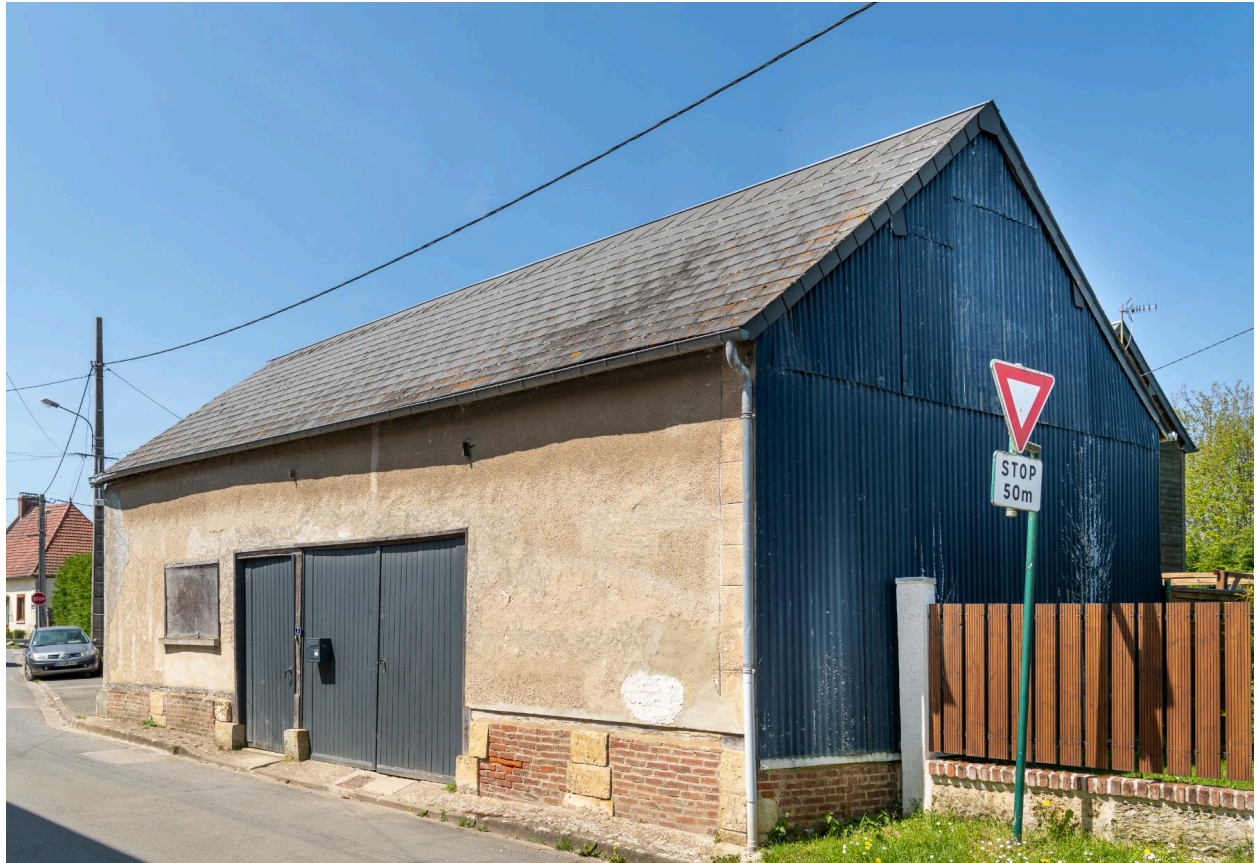
Ancienne maison de serger (?), n°3
rue du Frêne, vue prise depuis le sud.
Phot. Marc Kérignard
IVR32_20236000558NUCA

Ancienne maison de serger (?), n°3 rue du Frêne, vue prise depuis le sud.

La présence d'une baie allongée ouverte sur la rue évoque l'activité artisanale (n°13 (ill.), n°30 et n°17 de la rue des Jardins). D'après le témoignage d'une habitante, les sergers et plus tard les encarteurs et boutons travaillaient derrière ces fenêtres à glissières leur permettant de profiter de la lumière depuis la rue. Les baies étaient couvertes de papier huilé et non de verre (S. Baticle ; A. Thibault, 1992). L'atelier est parfois aménagé dans le bâtiment sur rue à usage de grange à la manière des fermes picardes traditionnelles (n°3 rue du Frêne (ill.)).

Les premières se caractérisent par la présence d'une grange alignée sur la rue et percée d'une entrée charretière, ainsi que d'un logis en fond de cour. Elles sont très rares à Hardivillers alors qu'elles atteignent au moins la dizaine dans les villages environnants. Celles qui ont été recensées se situent aux n°1 rue d'En Bas, n°26 (ill.) et n°17 rue de la Voierie, n°41 et n°3 rue du Frêne (ill.).

Lorsque la pierre est présente, elle se trouve dans les solins, employée seule (n°10 de la rue de la Montagne) ou avec la brique, aux retombées des poteaux de la structure en pans de bois (n°1 de la rue d'Amiens, n°3 de la rue des Frênes (ill.)). Elle est également associée à la brique en assises alternées dans quelques murs-pignons (n°30 de la rue des Jardins, logis du n°29 de la rue Saint-Pierre). Seul le mur-pignon du logis de la ferme à cour au n°2 de la rue d'En Bas est intégralement en pierre.

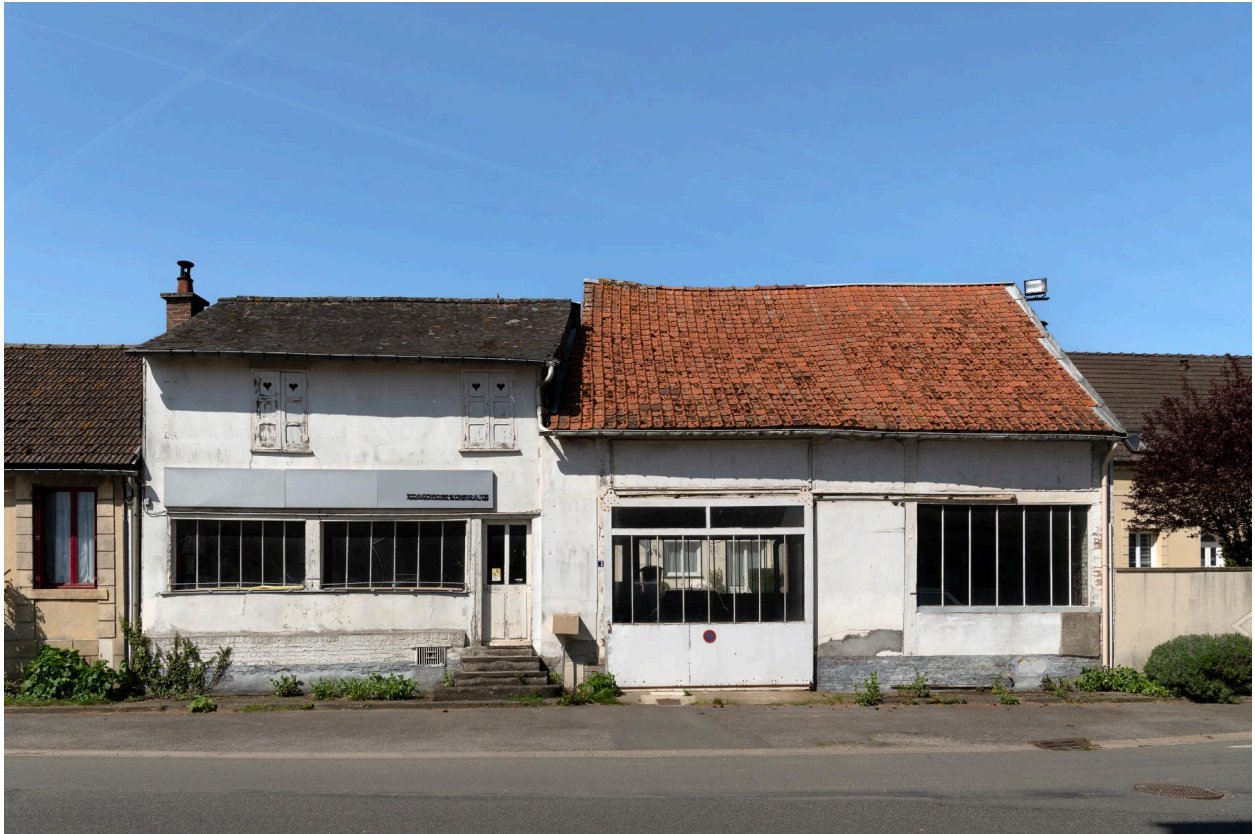
Ancien garage, n°8 de la rue Saint-
Pierre, vue prise depuis l'est.
Phot. Marc Kérignard
IVR32_20236000547NUCA

Ancien garage, n°8 de la rue Saint-Pierre, vue prise depuis l'est.

Hardivillers comptait une dizaine de commerces autour de 1900. Ils étaient situés le long de l'axe principal (actuelles rue Saint-Pierre et rue de la Voierie). Ils sont facilement identifiables grâce à leur devanture et/ou à leurs larges baies allongées qui ont parfois été conservées. Dans la rue Saint-Pierre, seul le café "Au bon accueil" est toujours ouvert au n°23 (ill.). Le garage Renault au n°8 est également bien reconnaissable même s'il n'est plus en activité (ill.).

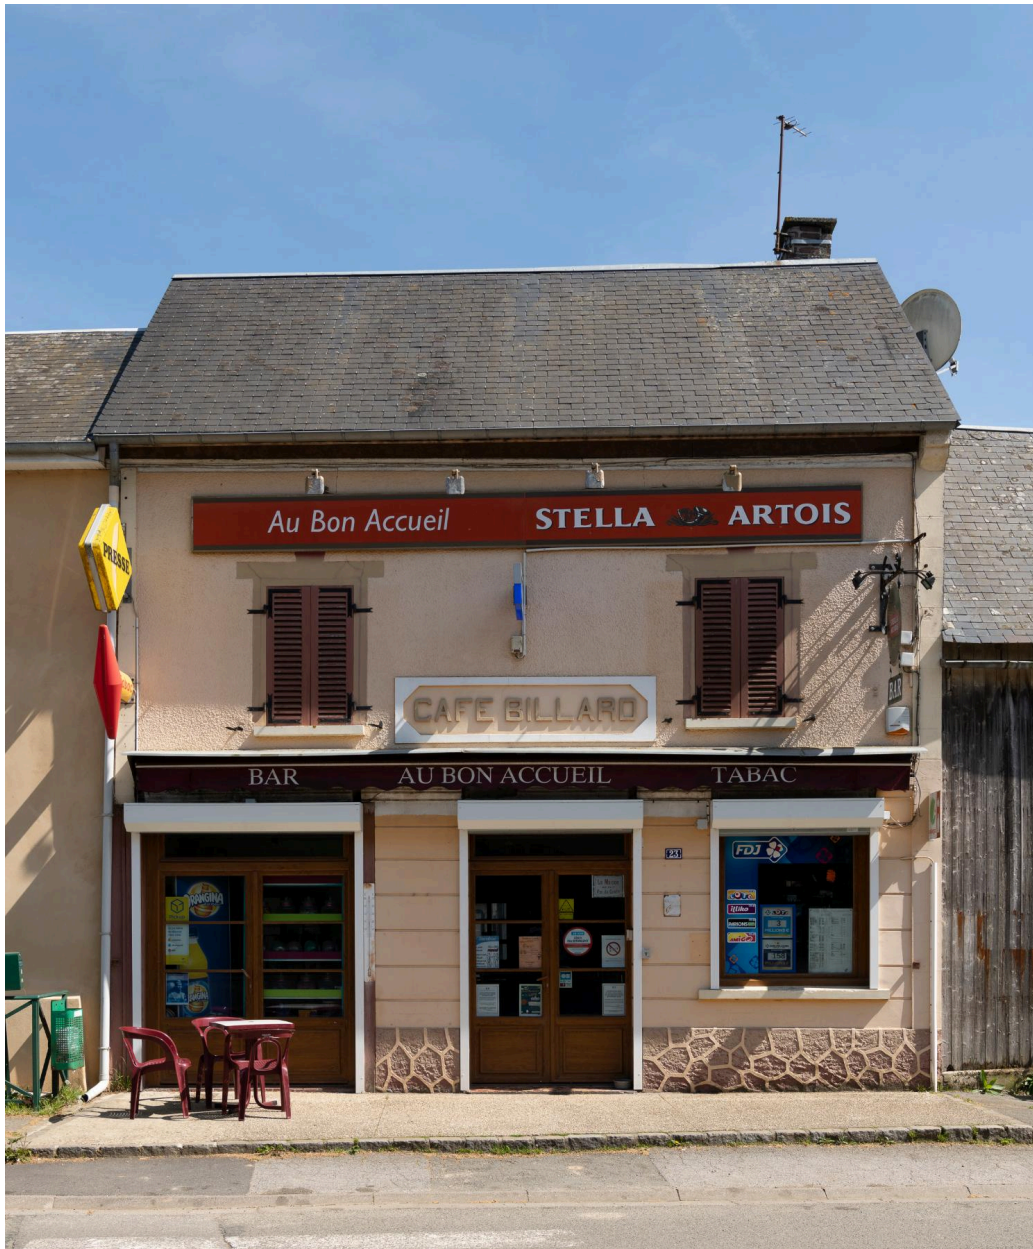
Café "Au bon Accueil", n°23 de la rue
Saint-Pierre, vue prise depuis l'ouest.
Phot. Marc Kérignard

Café "Au bon Accueil", n°23 de la rue Saint-Pierre, vue prise depuis l'ouest.

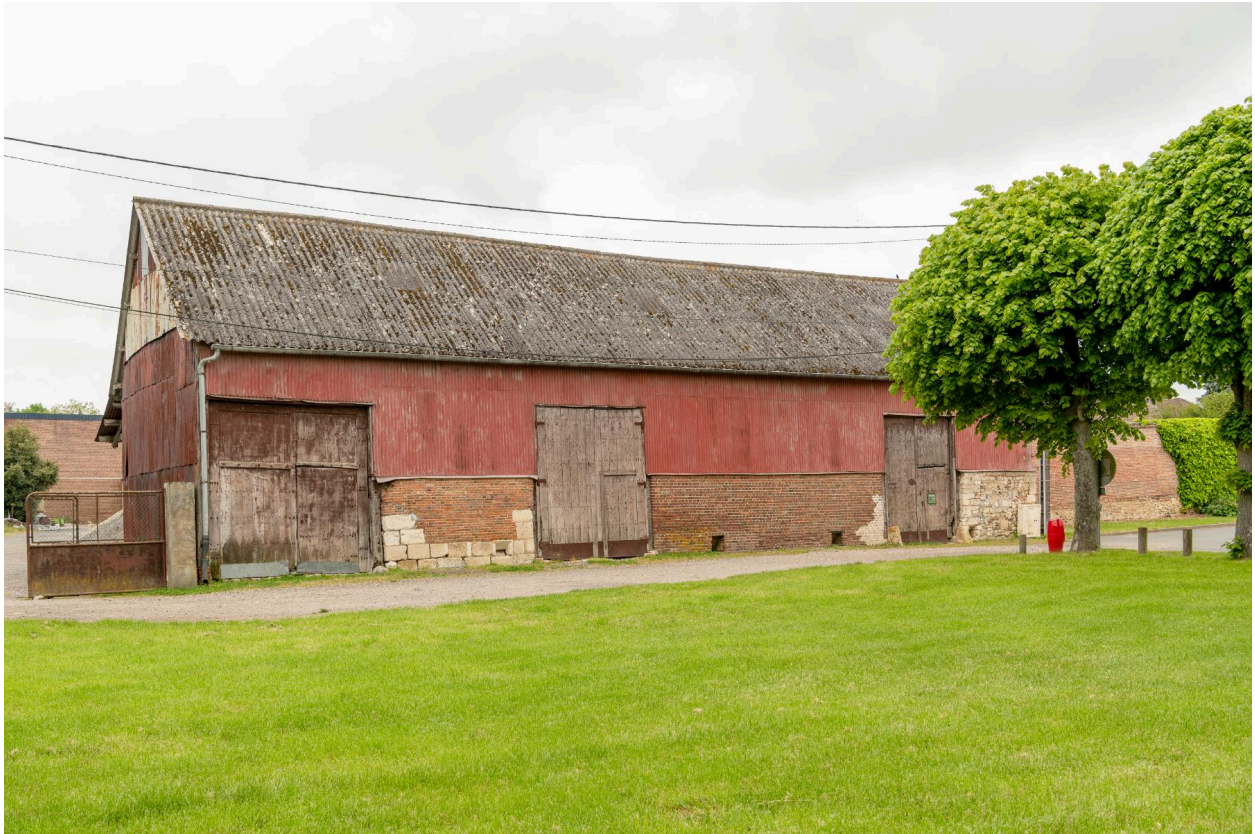
Grange, n°1 rue de la Voierie, vue prise depuis l'est.
Phot. Marc Kérignard
IVR32_20236000750NUCA

Grange, n°1 rue de la Voierie, vue prise depuis l'est.

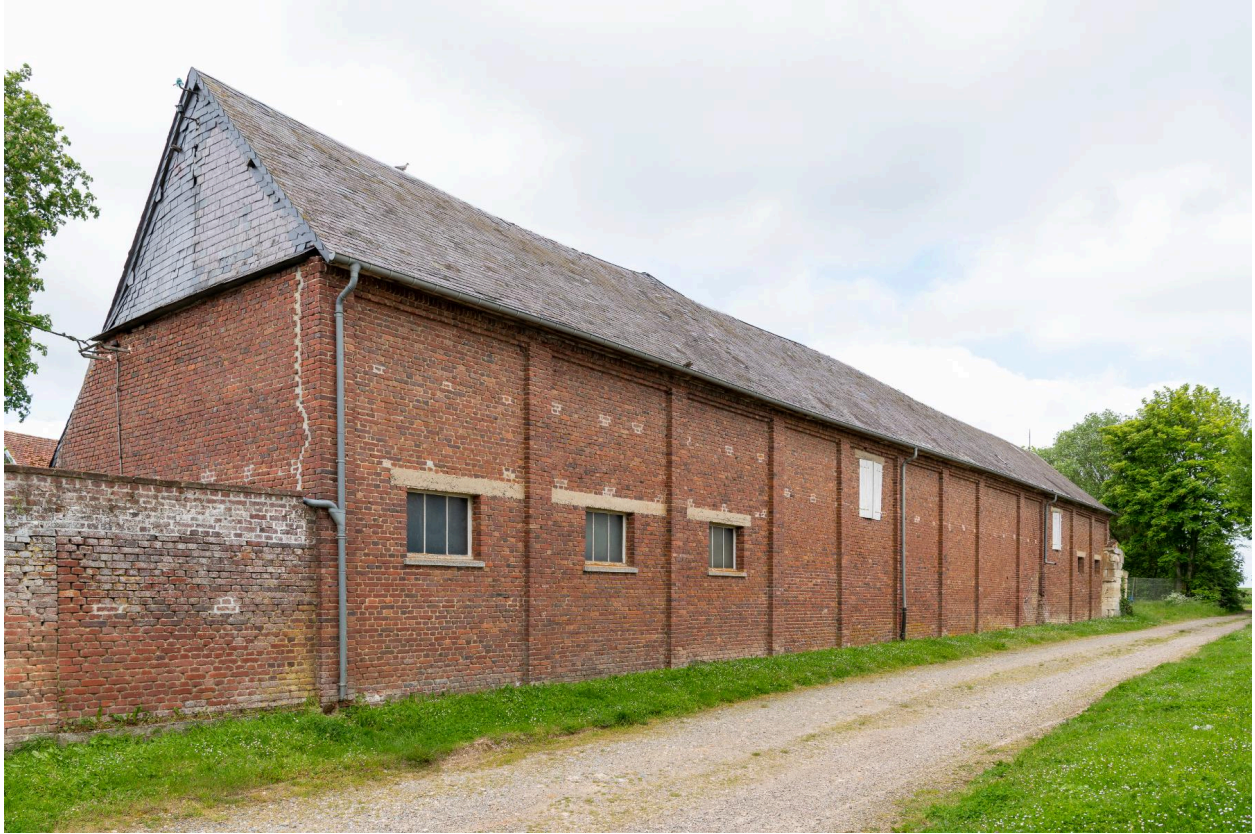
Bâtiments agricoles reconstruits à l'emplacement de la ferme de l'ancien château avec murs des anciens bâtiments à l'extrémité.
Phot. Marc Kérignard
IVR32_20236000754NUCA

Bâtiments agricoles reconstruits à l'emplacement de la ferme de l'ancien château avec murs des anciens bâtiments à l'extrémité.

Les premières habitations à avoir été édifiées après la Seconde Guerre mondiale sont celles qui ont été détruites par les bombardements de juin 1940. Le sud de la rue Saint-Pierre a particulièrement été touché. Un plan de cette zone établi en 1954 souligne les parcelles concernées. Les logements aux n°31, n°37, n°39, n°41, n°45 et n°49 datent ainsi du début des années 1950. L'ancienne ferme du château a en partie été détruite en 1940 et est reconstruite dans les années 1950 (ill.).
