Hauts-de-France, Aisne  
Soissons  
Cathédrale Saint-Gervais-Saint-Protais, place Cardinal-Binet

## **Éléments de deux verrières figurées (oculi de réseau) : hommes couronnés (baies 109 et 110)**

Numéro de dossier : IM02005339  
Date de l'enquête initiale : 2004  
Date(s) de rédaction : 2012  
Cadre de l'étude : mobilier et objets religieux la cathédrale de Soissons  
Degré d'étude : étudié  
Référence du dossier Monument Historique : PA00115941

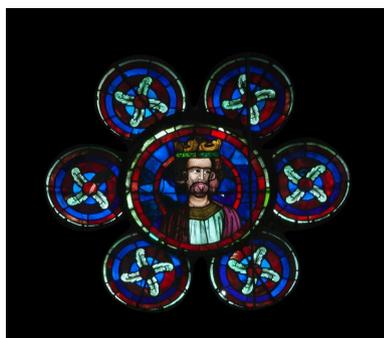
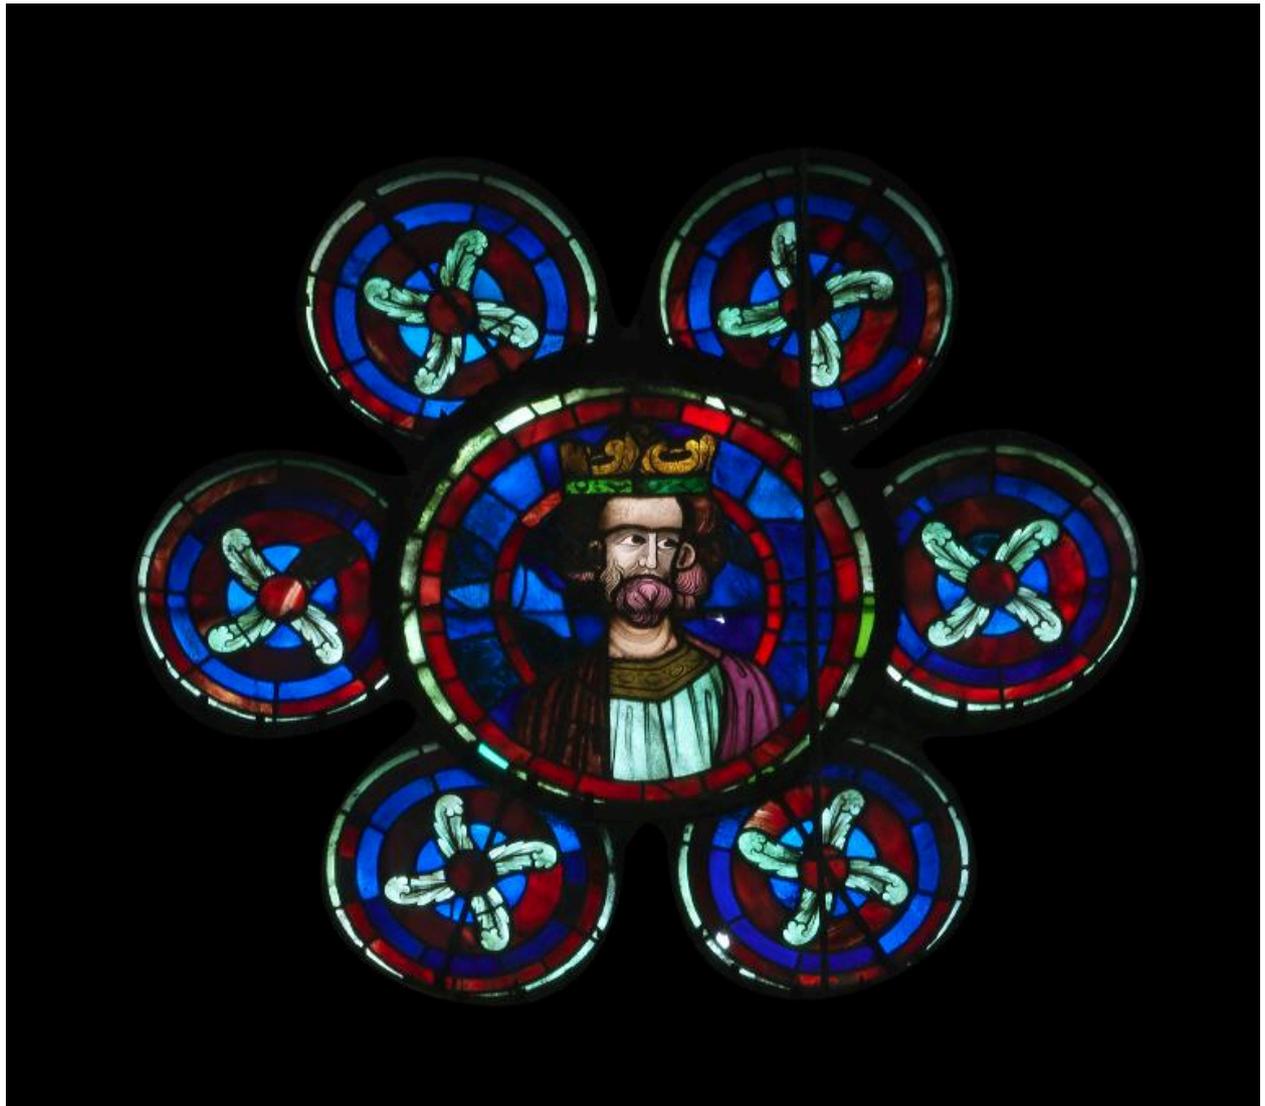
Un lobe de l'oculus 109 est percé. L'oculus 110 présente deux trous plus importants.

Verrière de l'oculus  
polylobé de la baie 109.  
Phot. Thierry Lefébure  
IVR22\_20130200014NUC2A

Verrière de l'oculus polylobé de la baie 109.

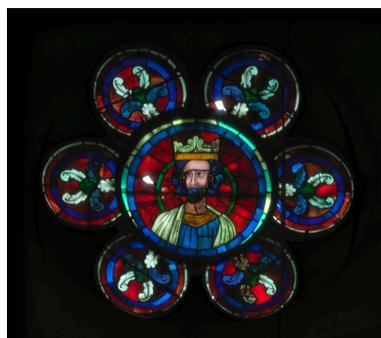
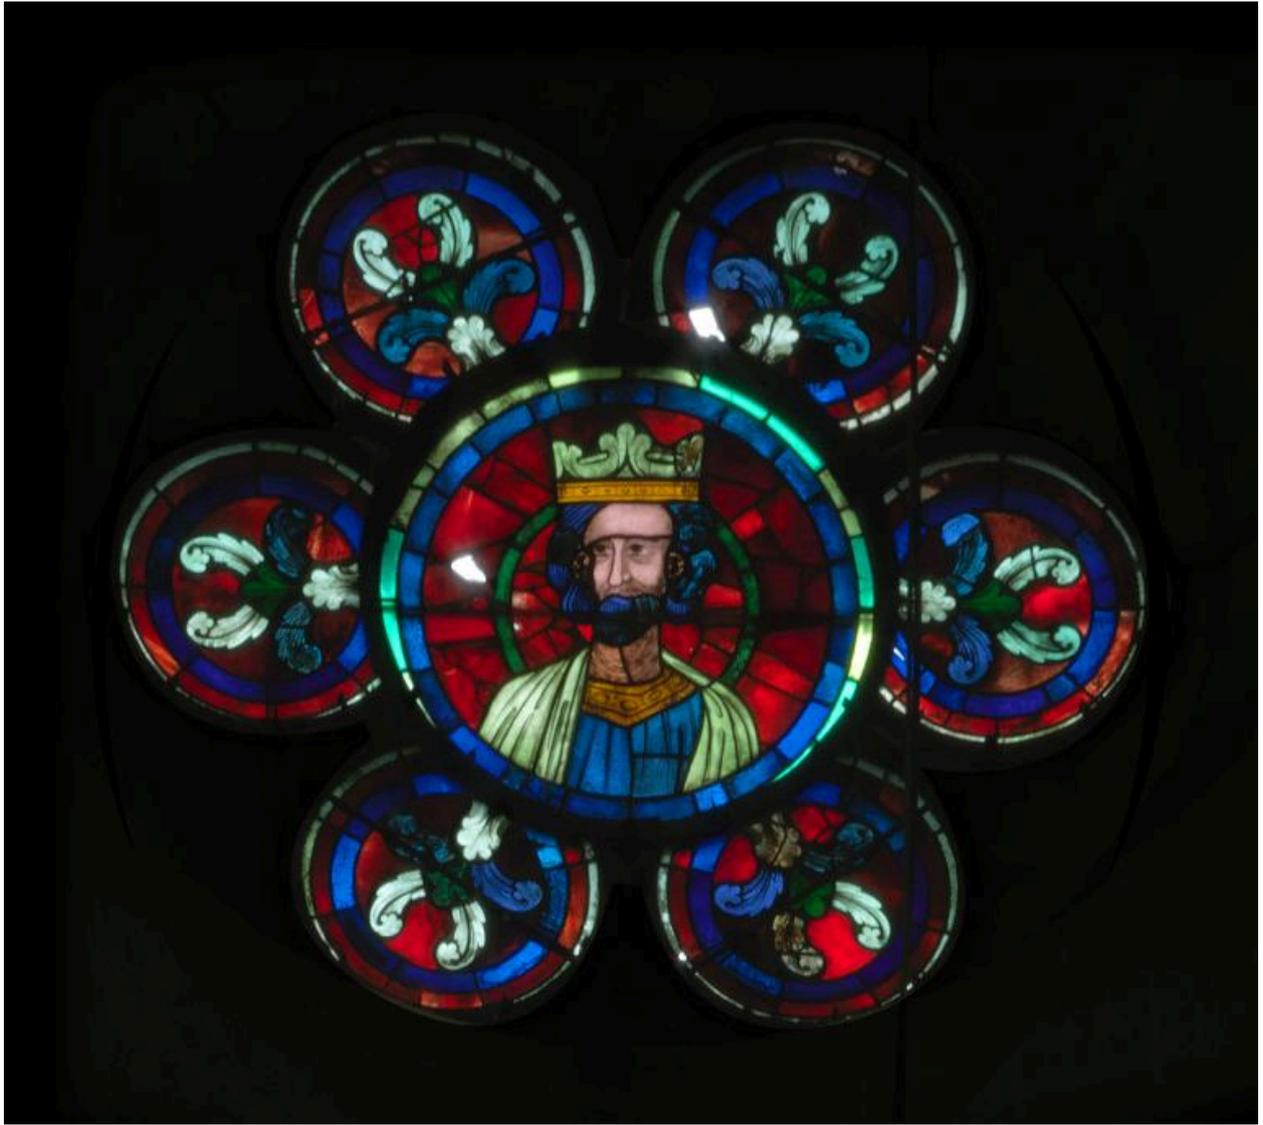
Verrière de l'oculus  
polylobé de la baie 110.  
Phot. Thierry Lefébure  
IVR22\_20130200015NUC2A

Verrière de l'oculus polylobé de la baie 110.
