Hauts-de-France, Somme  
Boismont  
Pinchefalise  
9, 11, 13 rue du Canal

## Château de Pinchefalise

Numéro de dossier : IA80007379  
Date de l'enquête initiale : 2006  
Date(s) de rédaction : 2006  
Cadre de l'étude : inventaire préliminaire arrière-pays maritime picard  
Degré d'étude : étudié

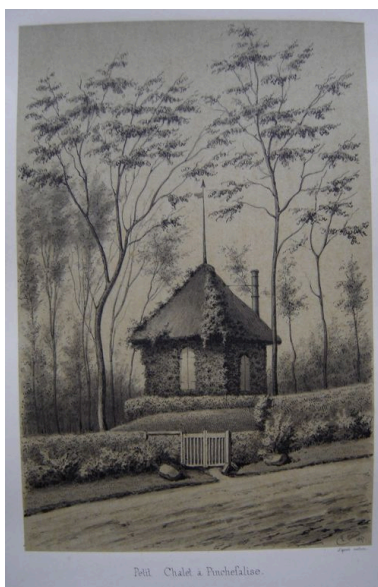
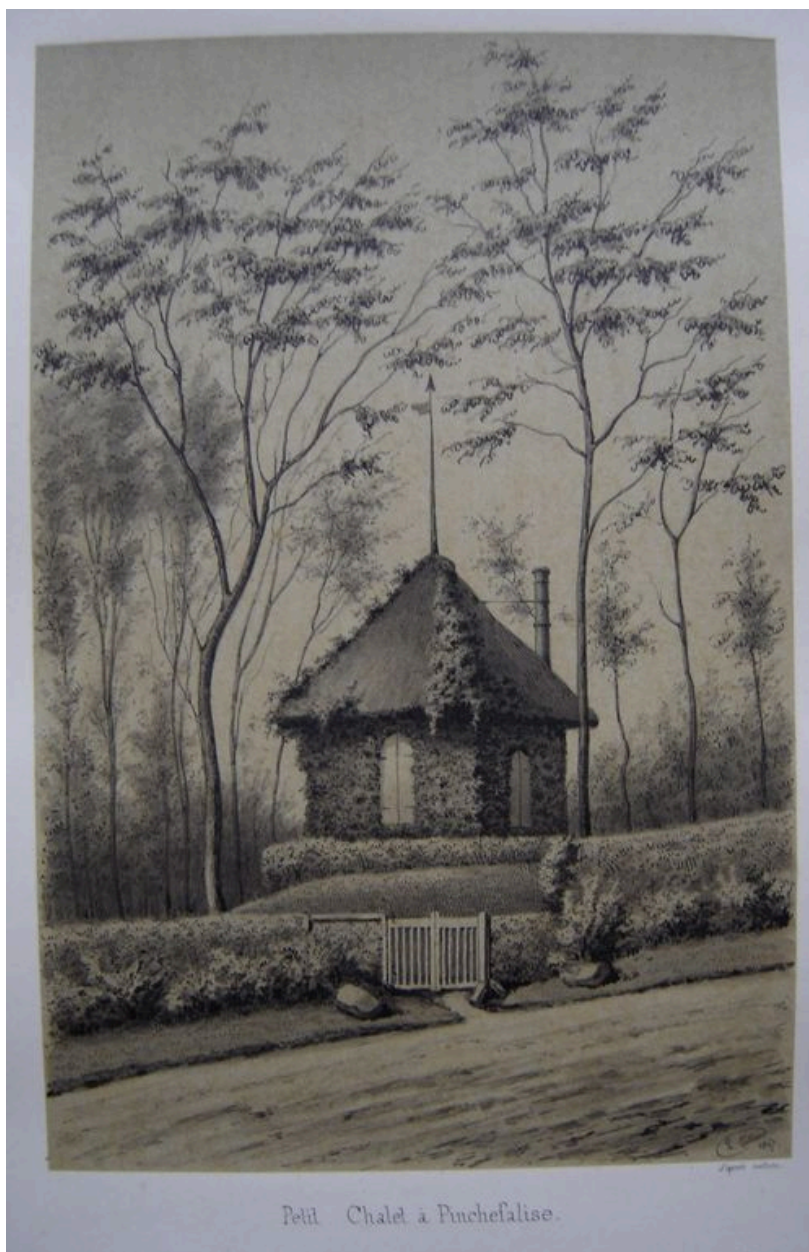
Dessin du pavillon situé en 1867  
dans la propriété de la famille  
Delgorgue-Cordier par Gillard.  
Phot. Inès Guérin  
IVR22\_20058006290NUCAB

Dessin du pavillon situé en 1867 dans la propriété de la famille Delgorgue-Cordier par Gillard.

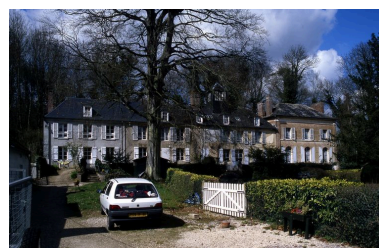
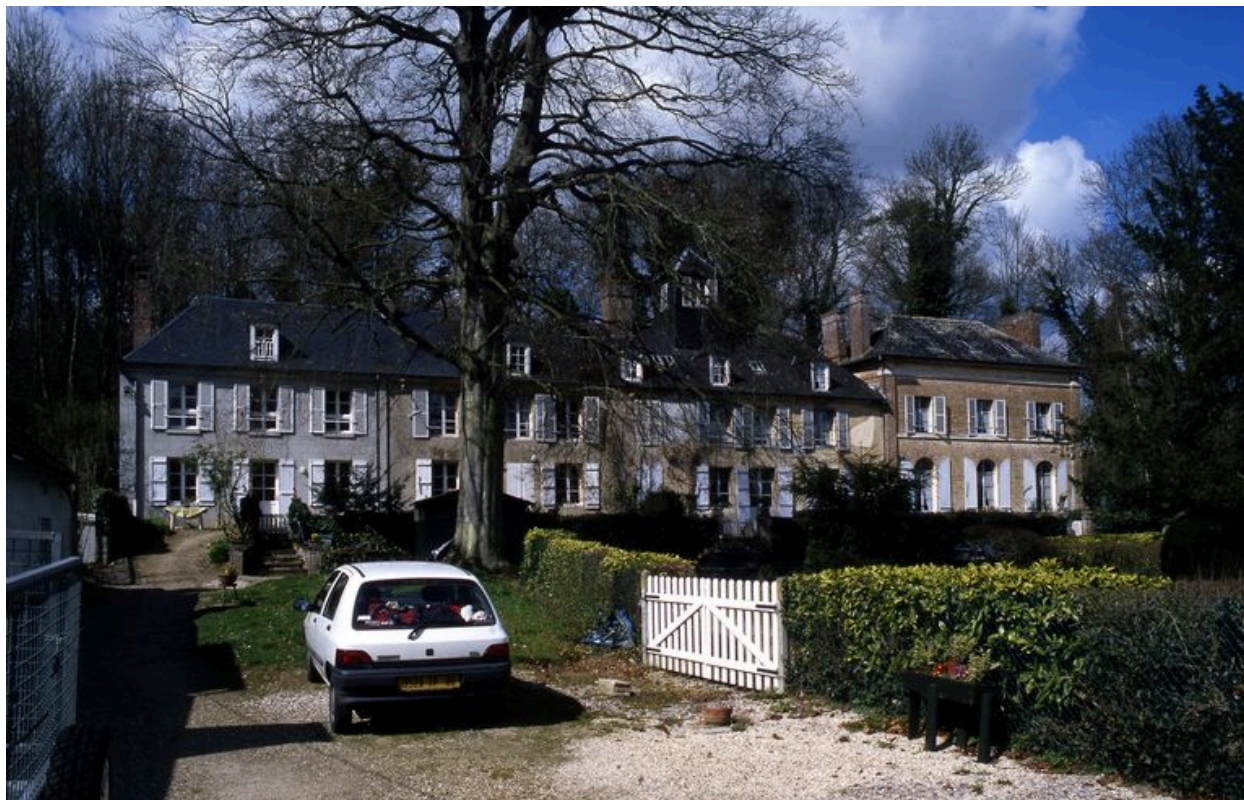
Vue générale.  
Phot. Marie-Laure Monnehay-Vulliet  
IVR22\_20068000168XA

Vue générale.

La demeure est placée sur une terrasse artificielle abritant des caves. Le pavillon principal est flanqué de deux corps latéraux. La façade en moellons, orientée au sud-est, est entièrement enduite. L'étage carré, plus bas que le rez-de-chaussée, possède un comble ajouré de trois lucarnes. Un petit campanile en ardoise surmonte le toit à longs pans et croupe. La pièce d'entrée possède des solives décorées sculptées de style Renaissance. Le pavillon nord en briques liées au ciment rose, situé dans le prolongement du premier élément, bénéficie d'un étage carré et d'un comble à surcroît. Une bande horizontale en pierre de taille délimite le rez-de-chaussée de l'étage. Celle-ci se répète à la corniche. Le toit à longs pans et croupes est couvert en ardoise.

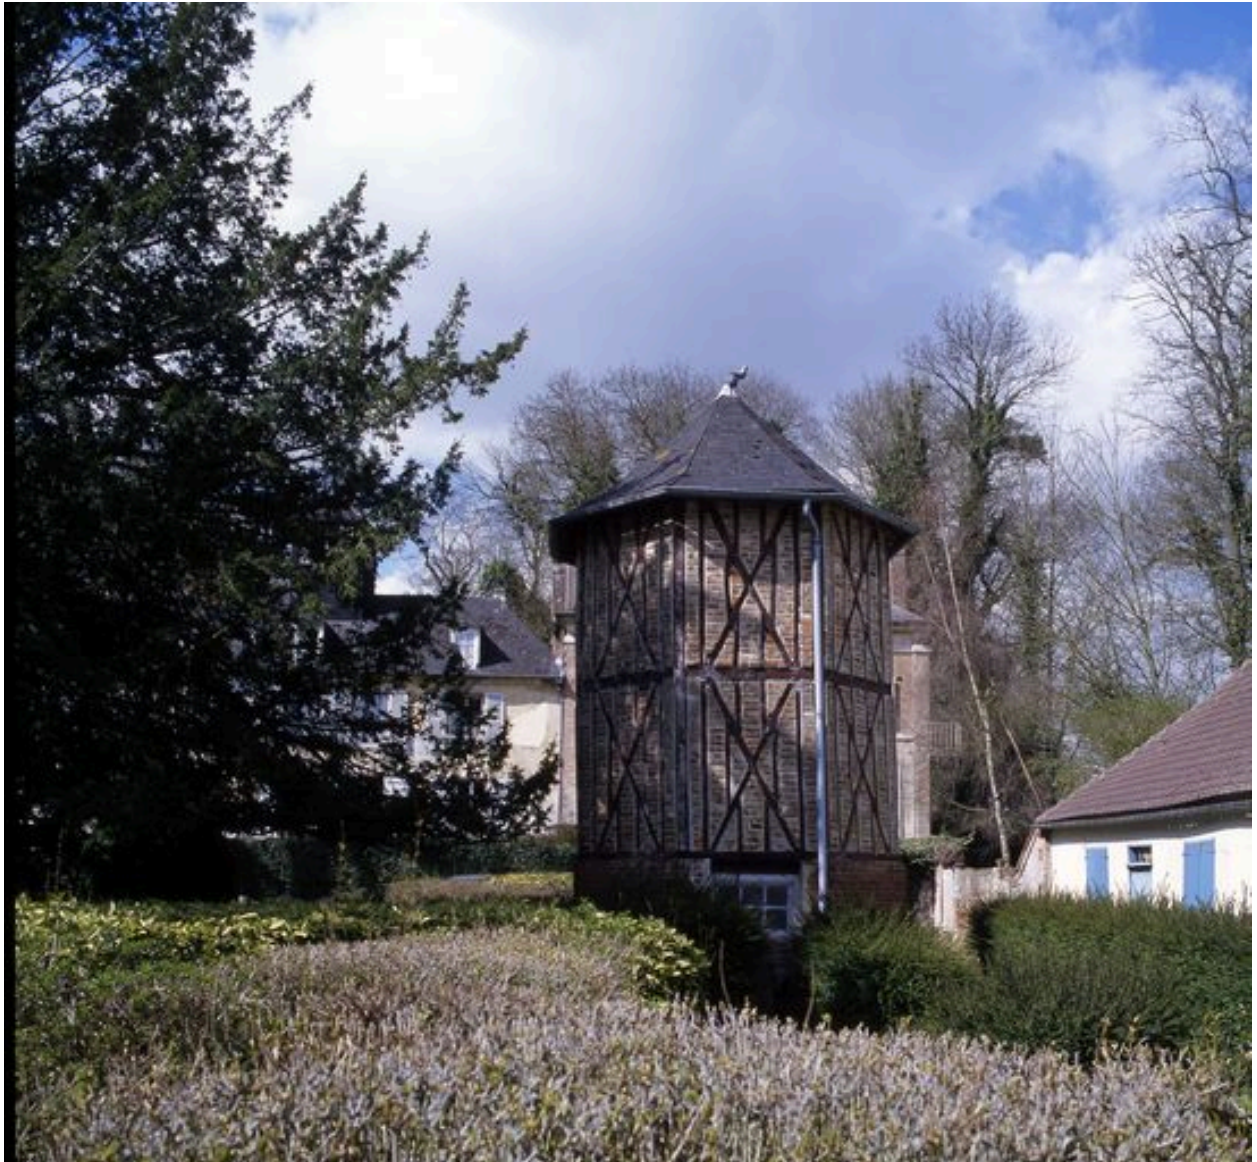
Vue du pigeonnier.

Un colombier octogonal occupe le cœur de la cour. Il possède une sablière basse assemblée à mi-bois. D'après les traces de clous sur les poteaux, il était auparavant recouvert de torchis. Le mât, perpendiculaire au faite, permettait l'accès aux trous de boulines (200). Il peut contenir deux cents à trois cents pigeons. Il est pourvu d'un belvédère en charpente. Les deux portes sont superposées. On accède à l'étage au moyen d'une échelle extérieure. Un mur de clôture entoure la propriété.

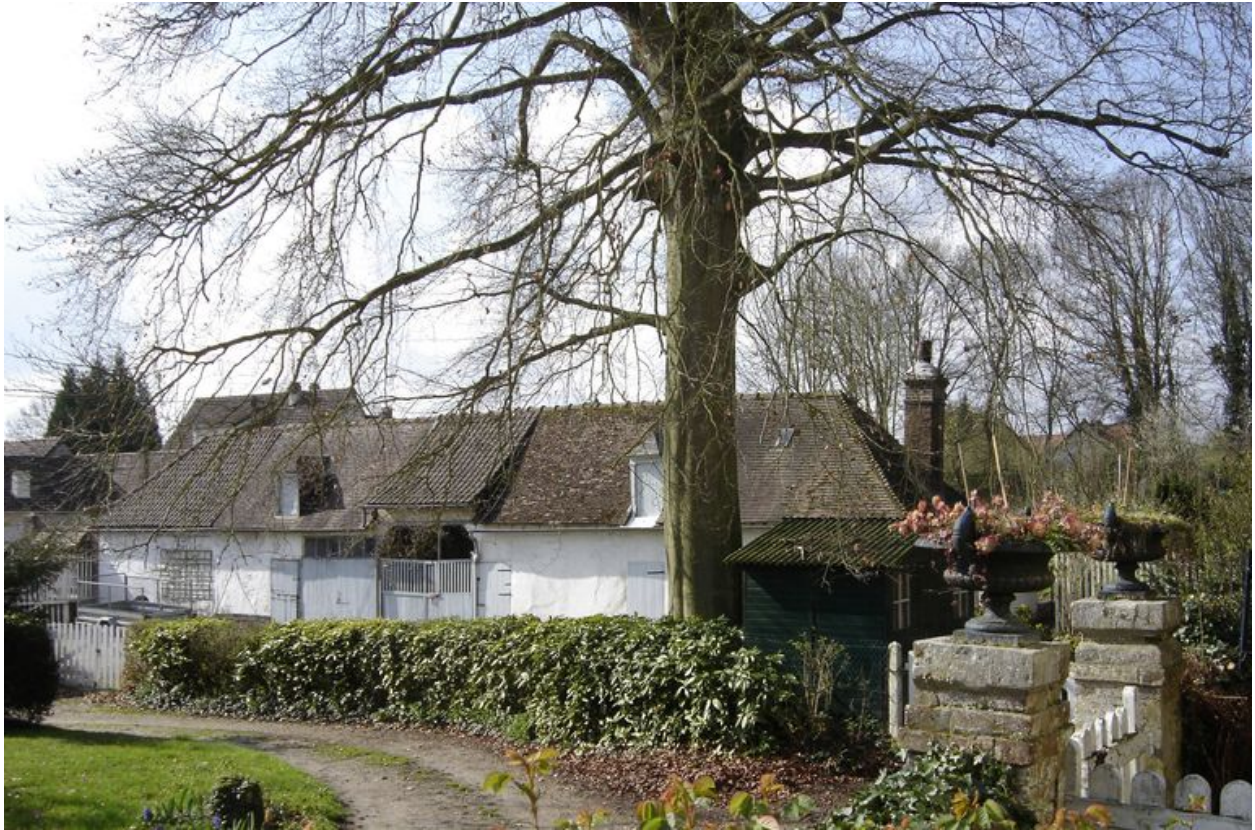
Vue des dépendances situées au sud.

Les écuries et garages à voitures, situés au sud de la cour, également en pans de bois et torchis, possèdent un sol en briques rouges. La partie centrale est ajourée et possède un léger décrochement du toit.

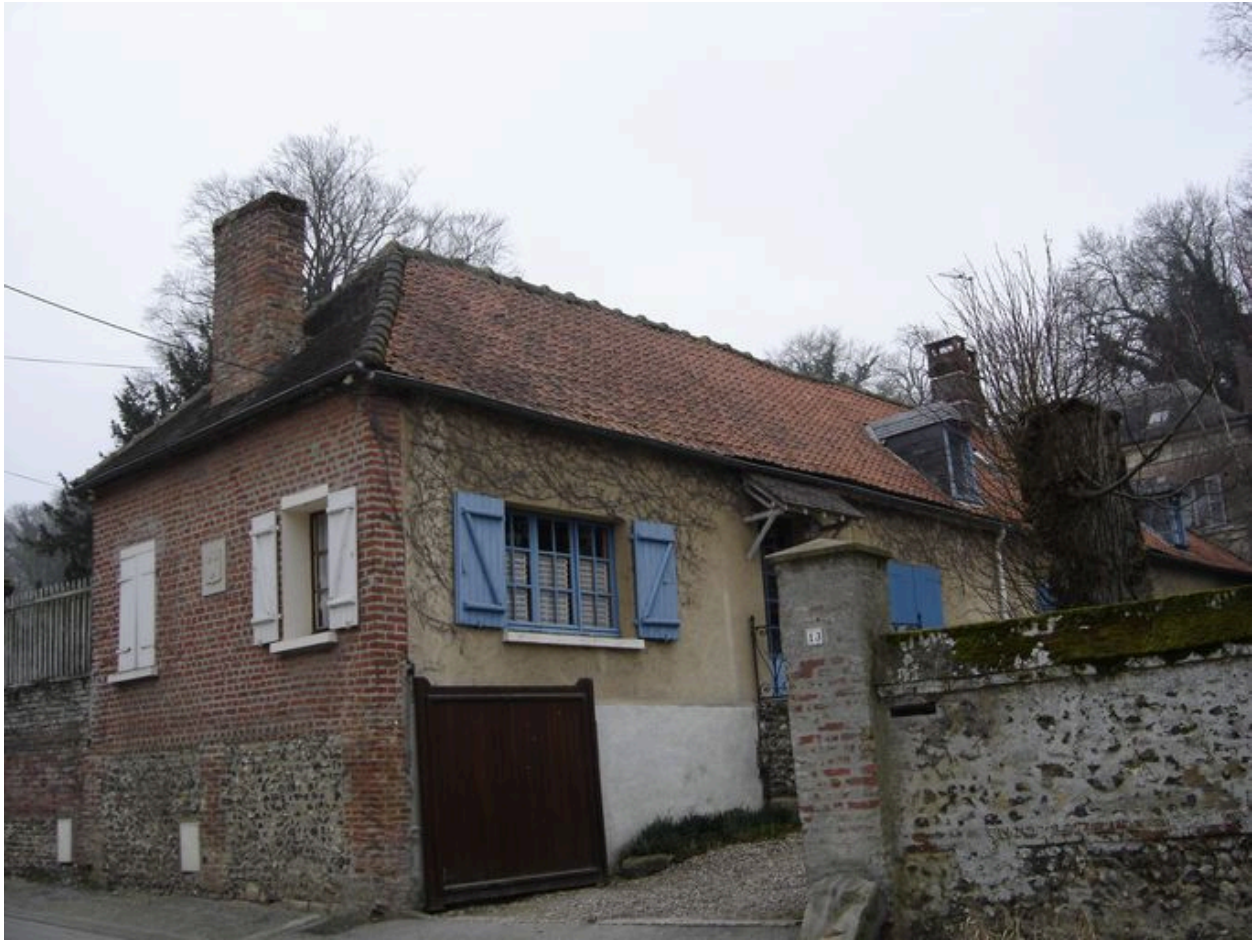
Vue des dépendances  
du nord depuis la rue.

Vue des dépendances du nord depuis la rue.

Les communs en torchis sont situés perpendiculairement au château, dans la partie nord-ouest de la propriété. Ce bâtiment a été transformé en logis. De plan allongé, il dispose d'un soubassement sur rue composé d'un blocage de silex et de jambes en briques afin de compenser le dénivellement de la voie. Le reste de l'élévation est en brique. Le rez-de-chaussée surélevé est accessible par un perron en blocage de silex. Une ancienne écurie complète le bâtiment au nord. Les combles aménagés sont éclairés par la présence de deux lucarnes à essentage en ardoise. L'une d'elles semble avoir été refaite ; elles pourraient dater des années 1910. Le toit à pans coupés est pourvu d'une couverture en pannes picardes.
