Hauts-de-France, Somme  
Lanchères  
Wathiéhurt  
72 route de Saint-Valery

## Ferme

Numéro de dossier : IA80007749  
Date de l'enquête initiale : 2004  
Date(s) de rédaction : 2004  
Cadre de l'étude : inventaire préliminaire arrière-pays maritime picard  
Degré d'étude : repéré

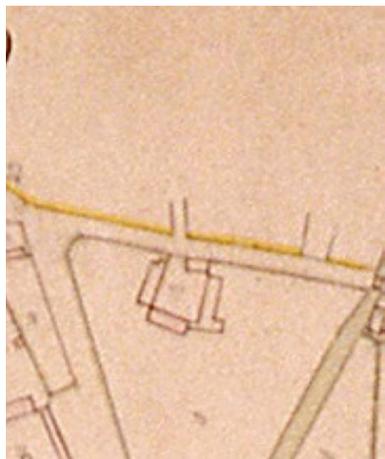
Vue détaillée du cadastre napoléonien présentant le plan de la ferme en 1831.

Une ferme figure sur le cadastre napoléonien selon un plan similaire. D'après la propriétaire, la façade du logis était enduite à la chaux jusqu'en 1991 et le solin était recouvert de goudron (la face postérieure a, seule, conservé cet enduit).

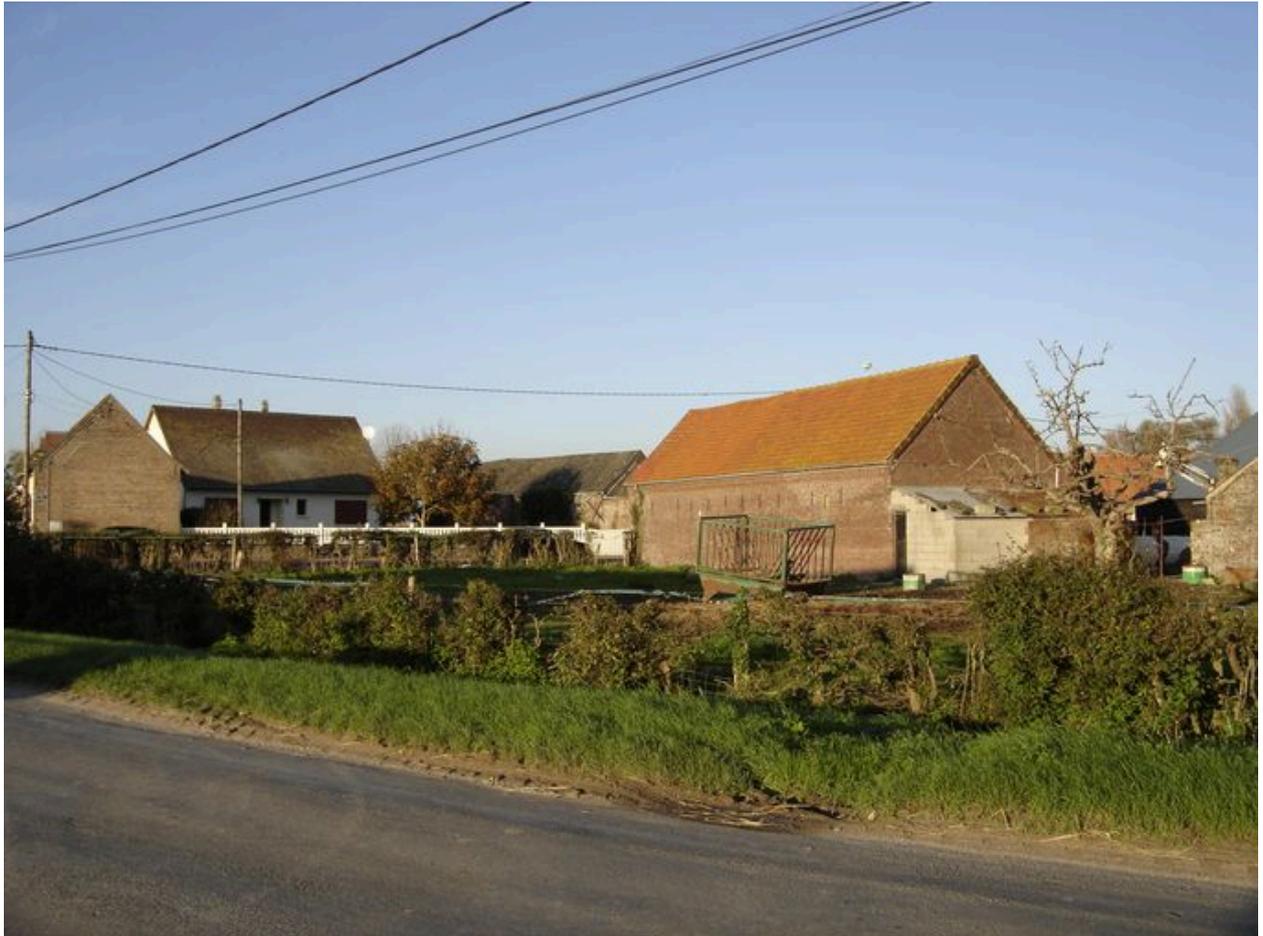
Vue générale postérieure depuis la route de Lanchères.  
Phot. Inès Guérin  
IVR22\_20068005763NUCA

Vue générale postérieure depuis la route de Lanchères.

La ferme est implantée sur une parcelle triangulaire traversée par le canal de Lanchères et joutée à l'est par la voie de communication menant au chef-lieu. On accède à l'espace intérieur par un portail supporté par deux piliers en brique. La ferme est à cour fermée. Les bâtiments sont construits en briques et couverts d'un toit à longs pans en tuiles mécaniques. Le logis, en fond de cour, est orienté au nord. Long de quatre travées, il est percé d'ouvertures à arc segmentaire distribuées de façon irrégulière : en effet, la fenêtre située la plus à l'est, est légèrement décalée vers la gauche. Les étables sont situées à l'ouest du logis, sous le même toit. Les écuries sont orientées à l'est, perpendiculairement à la voie de circulation ainsi qu'au logis. Elles possèdent quatre boxes indépendants et sont surmontées d'un grenier accessible depuis la cour par deux gerbières (pas d'accès depuis l'intérieur de l'édifice). Le décor se concentre à la corniche, composée d'une frise de T en relief. La remise, située le long de la rue, est flanquée par un mur-bahut clôturant la cour.

D'après la couleur de la brique et le profil du décor, le logis ainsi que les écuries semblent avoir été construits à la fin du 19e siècle. Malgré l'utilisation de la brique, le logis disposait des mêmes éléments de protection que les maisons en torchis : enduit à la chaux et goudron au soubassement.

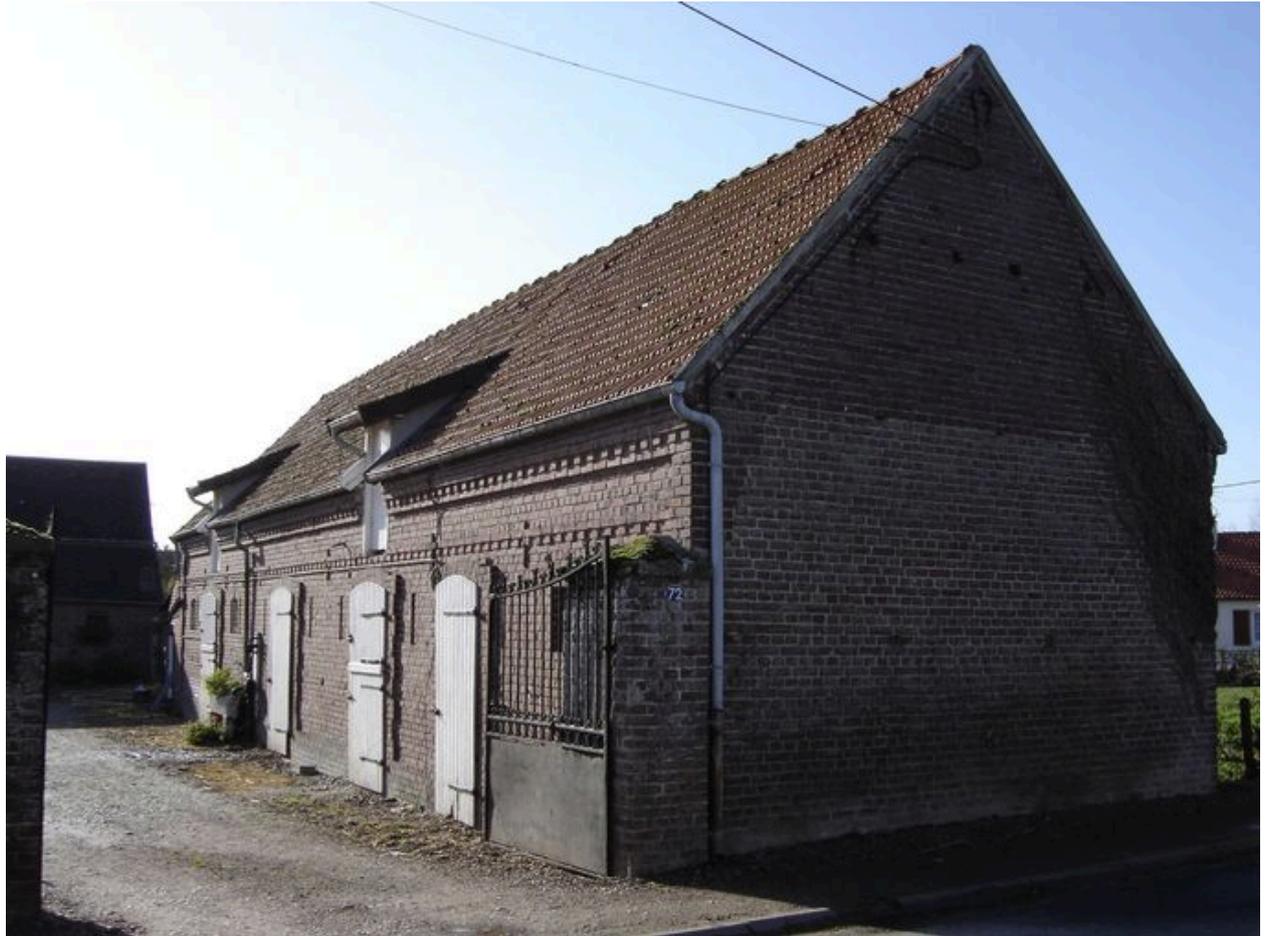
Vue des écuries.  
Phot. Inès Guérin  
IVR22\_20068005764NUCA

Vue des écuries.
