## L'habitat du village de Noirémont

Numéro de dossier : IA60005313

Cadre de l'étude : inventaire topographique Communauté de communes Oise Picarde

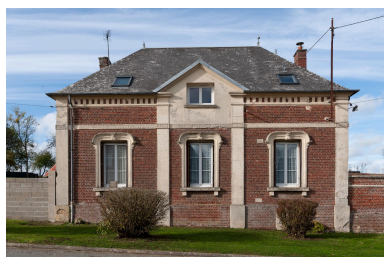
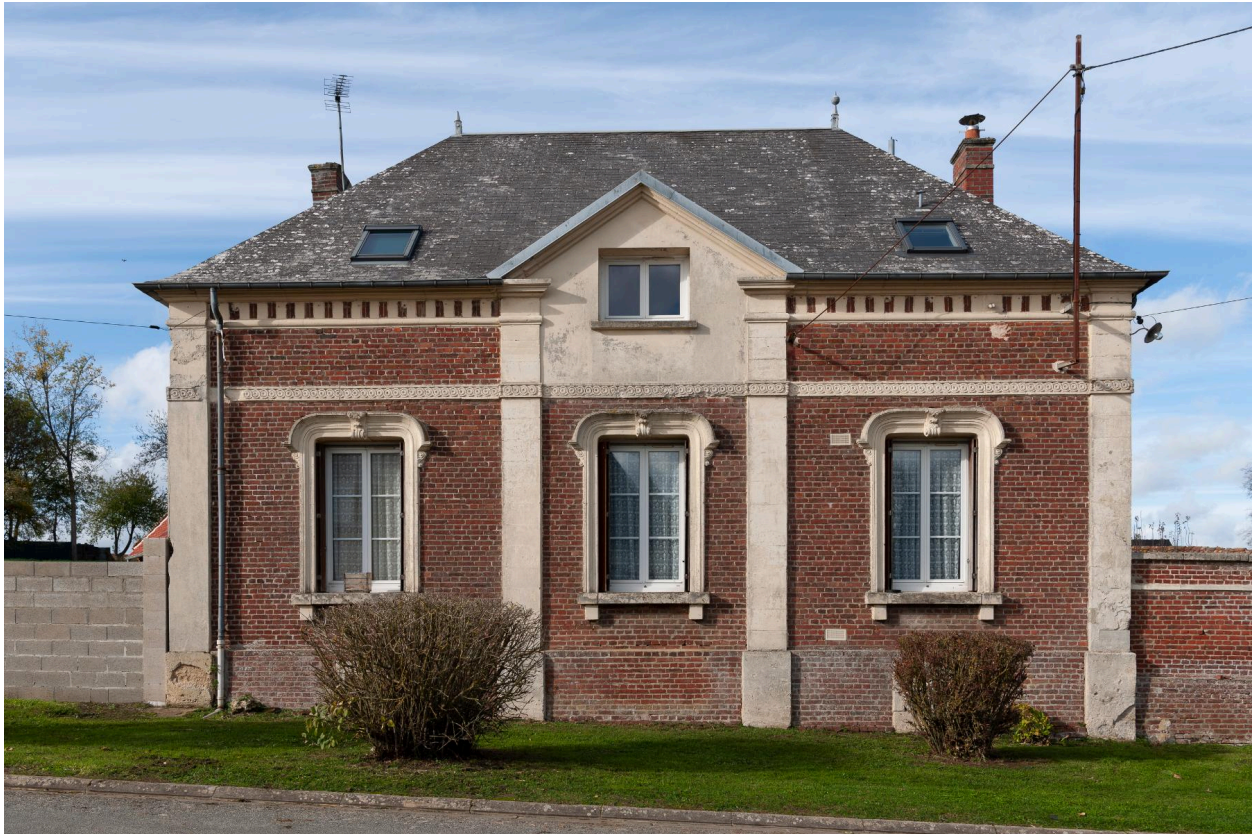
Maison, n°382 rue de Beauvais, vue depuis l'est.  
Phot. Marc Kérignard

Maison, n°382 rue de Beauvais, vue depuis l'est.

Il est parfois difficile de faire la différence entre une habitation d'artisan et une ferme. Tel est le cas au n°34 de la rue du Puits. Le logis est aligné sur la rue mais le bâtiment situé au nord de la parcelle ressemble à un ancien atelier. Route de Beauvais, les maisons aux n°324 (illustration) et n°382 (illustration) attirent l'attention. La première était-elle celle du maréchal-ferrant cité dans les recensements de population depuis le début du XIX<sup>e</sup> siècle et reconstruite un peu plus tard. La seconde maison semble être celle du rentier mentionné dans cette rue dans le dernier quart du XIX<sup>e</sup> siècle. Son traitement décoratif soigné jusque sur les piliers du portail le laisse supposer.

Peu de constructions en torchis et pans de bois, matériaux traditionnels du plateau picard, subsistent. La fragilité et la perte d'usage des bâtiments en constituent les principaux motifs. Les imposantes granges relevées route de Beauvais semblent antérieures au début du XX<sup>e</sup> siècle (elles figurent sur le cadastre de 1936). Rares sont les habitations à conserver des maçonneries en torchis et pans de bois (exemples du logis au n°13 de la Place de l'Église (ill.) ou de l'ancienne grange réhabilitée en habitation au n°180 de la rue des Merisiers). Pourtant, ces derniers sont souvent encore bien visibles sur les façades (ancienne grange au n°228 de la rue des Merisiers (illustration) ou la maison sur rue au n°263 de la rue de Beauvais). L'essentage en bois permet de protéger ces murs sensibles au vent et à la pluie (au n°115 de la rue des Glycines). Toutefois, la majorité des constructions anciennes (au moins antérieures à 1900) sont en brique. Ce constat s'explique en raison de la diffusion de ce matériau à partir du milieu du XIX<sup>e</sup> siècle et également parce qu'elle est plus durable que les maçonneries en torchis et pans de bois. Ainsi, les logis ou les bâtiments agricoles construits avec ce matériau sont nombreux (logis et bâtiments agricoles sur rue n°126A et n°136 de la rue des Merisiers, bâtiment d'élevage au n°196 de la rue du Puits, maisons aux n°324 (illustration) et n°382 (illustration) de la rue de Beauvais).

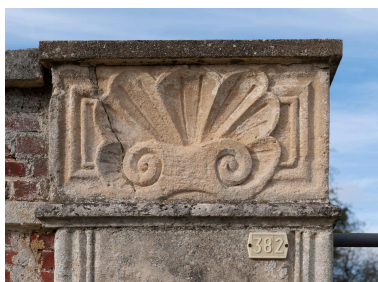
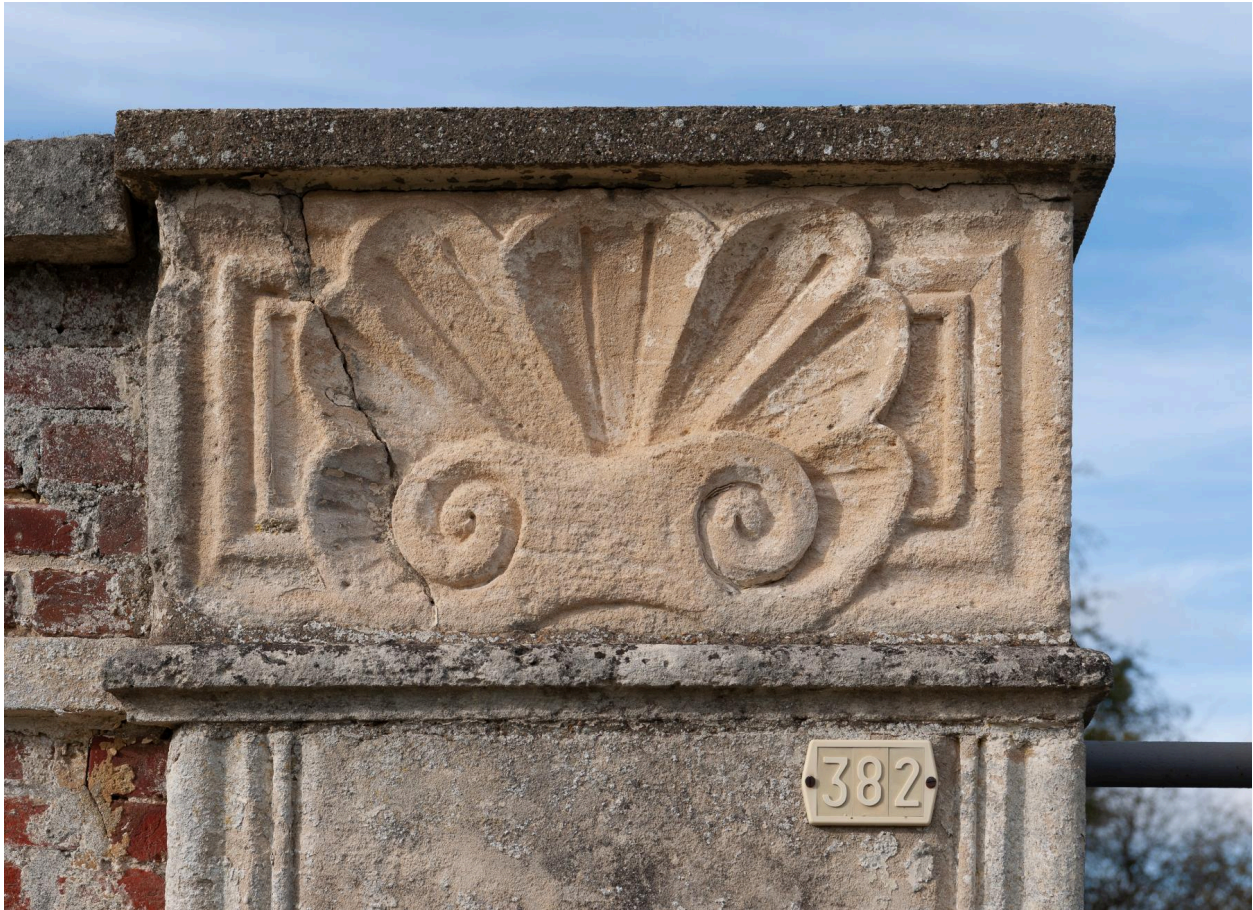
Détail sculpté du pilier gauche du portail : coquille Saint-Jacques.

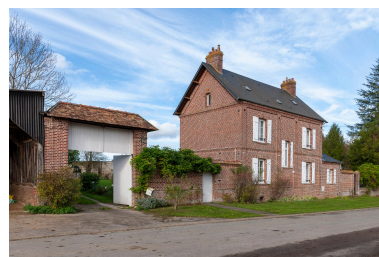
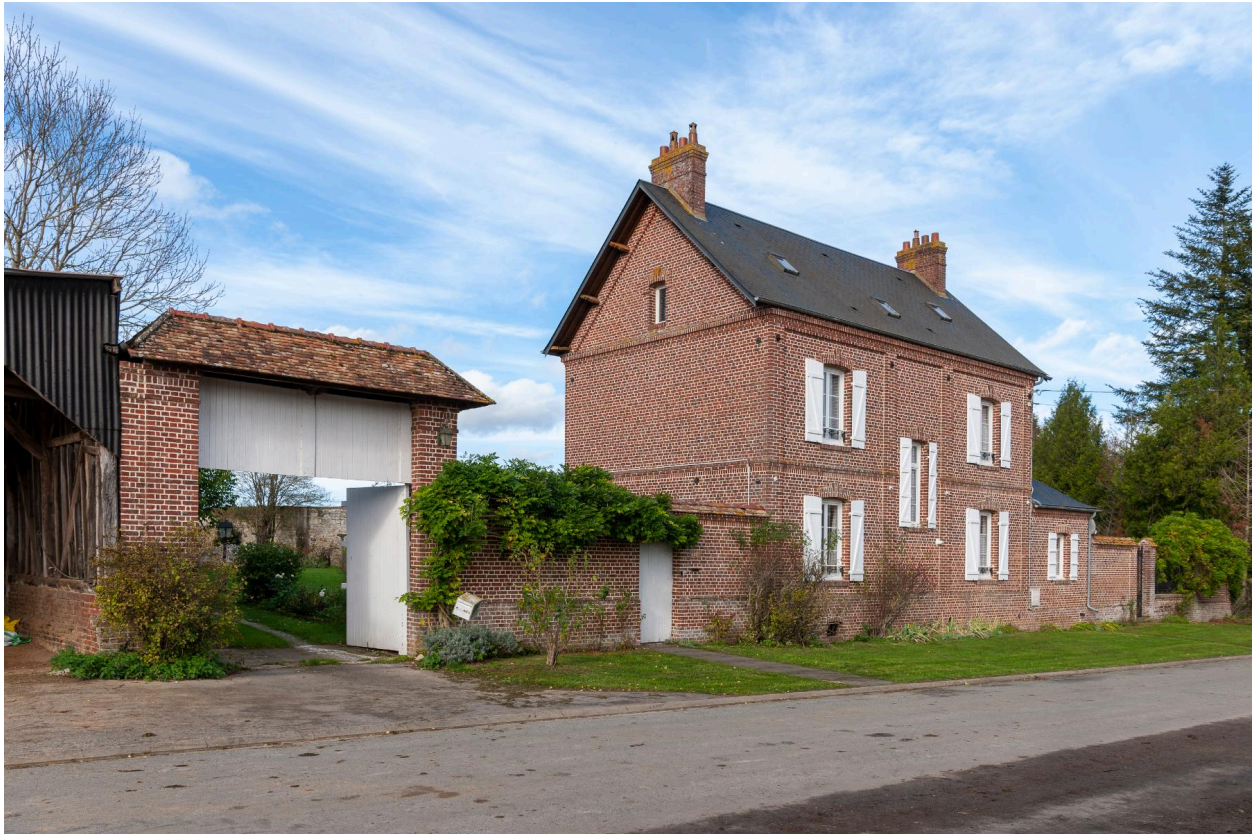
Maison, n°324 rue de Beauvais, vue depuis l'est.  
Phot. Marc Kérignard

Maison, n°324 rue de Beauvais, vue depuis l'est.

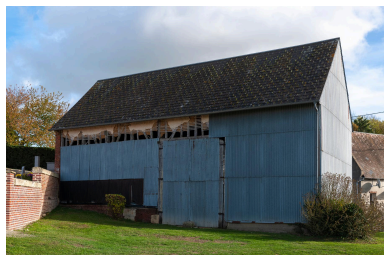
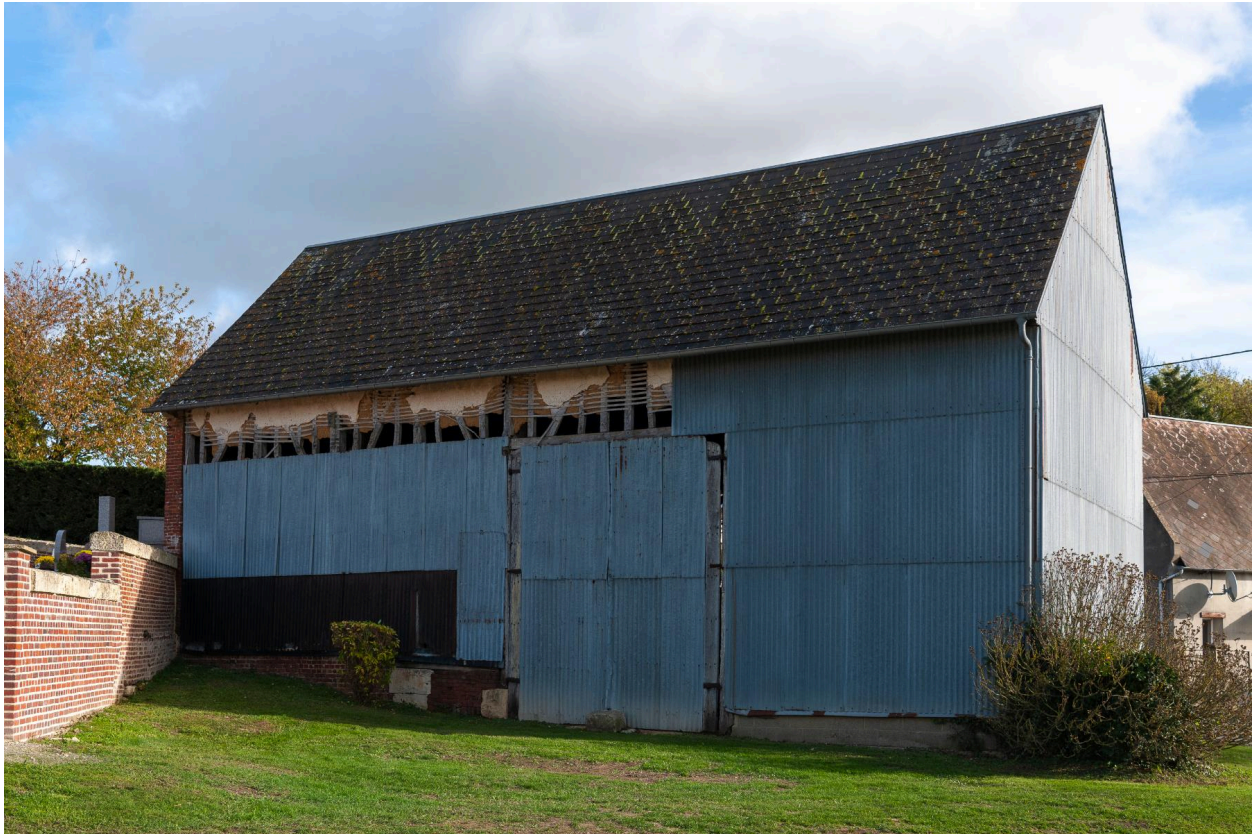
Grange, rue de Beauvais,  
vue depuis le nord-ouest.

Grange, rue de Beauvais, vue depuis le nord-ouest.

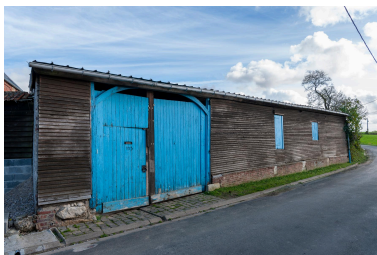
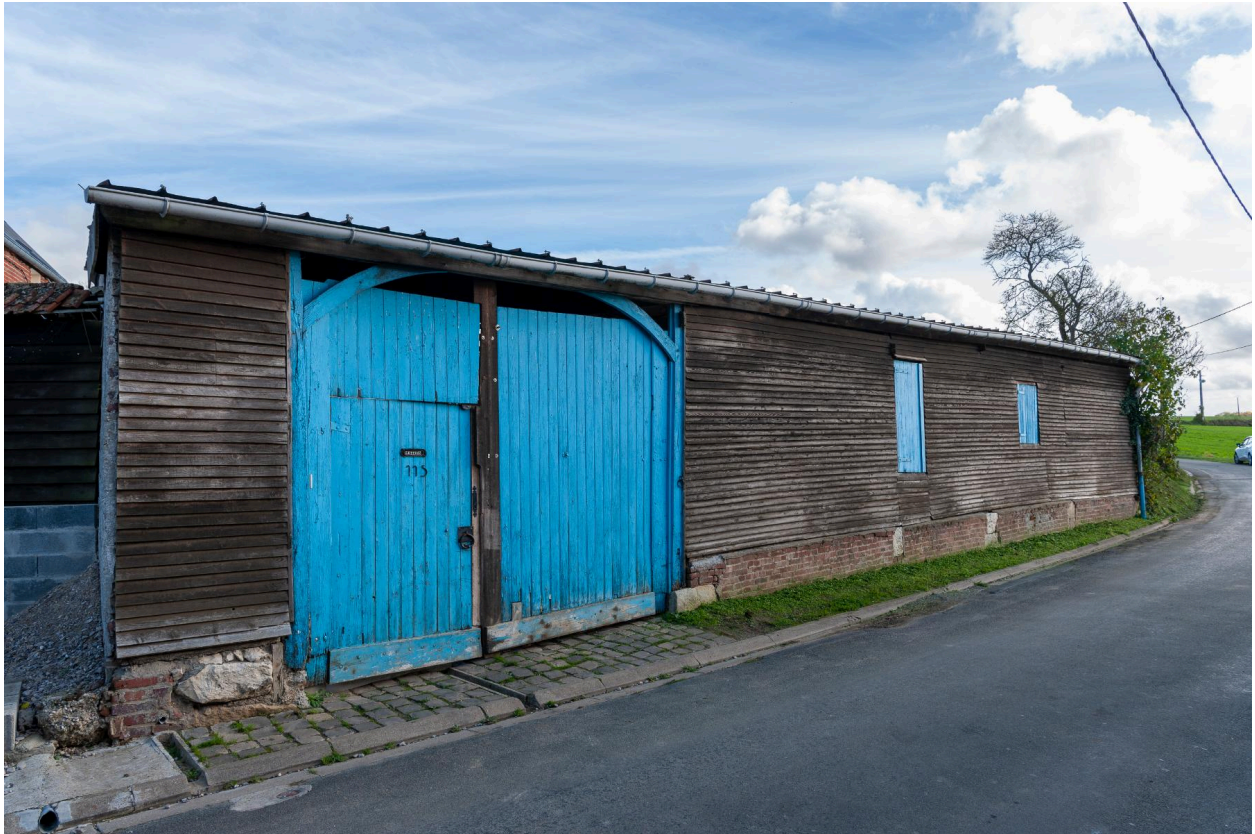
Grange sur rue, n°115 rue des  
Glycines, vue depuis l'ouest.

Grange sur rue, n°115 rue des Glycines, vue depuis l'ouest.

Les exemples de fermes dites « picardes » sont relevés au n°115 (illustration) de la rue des Glycines où la grange sur rue essentée de bois comprend une entrée charretière et les portes à engranger côté rue. Comme le montre le cadastre de 1936, le n°28 de la rue de Beauvais est une ancienne ferme picarde dont l'entrée se trouvait percée dans l'un des bâtiments agricoles sur rue, aujourd'hui disparu. Enfin, les n°126A et n°136 de la rue des Merisiers sont une seule ferme à l'origine, ferme picarde de grande taille avec plusieurs passages charretiers (aménagés dans un bâtiment agricole aligné sur la rue) permettant d'accéder à la cour. Au fond de celle-ci se trouve l'imposant logis en brique, à deux niveaux et cinq travées, digne ici d'une maison de notables. Il témoigne d'une grande aisance du cultivateur propriétaire.

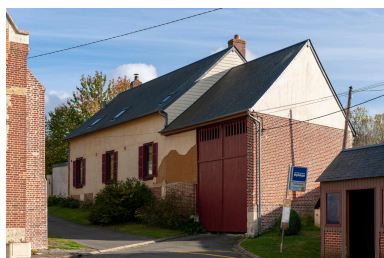
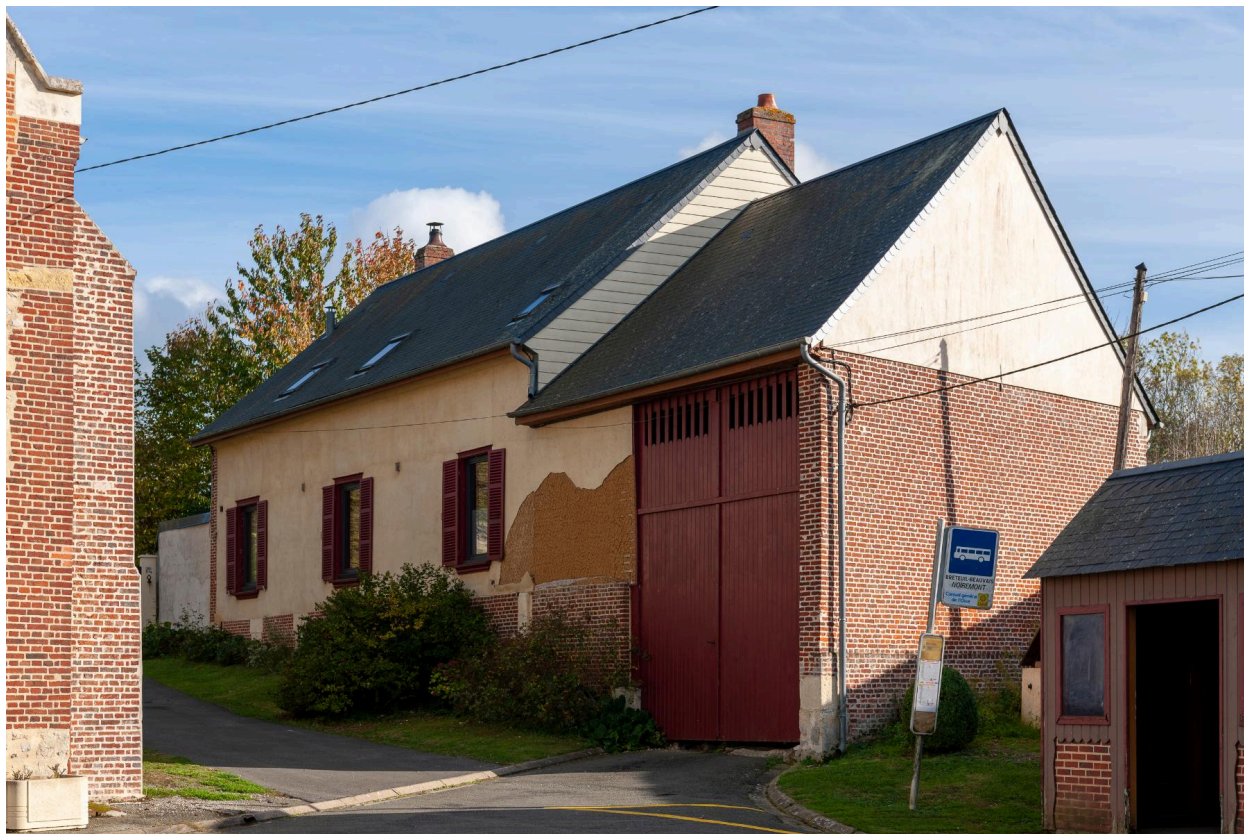
Logis sur rue avec entrée charretière  
d'une ferme à cour, n°13 Place  
de l'Église, vue depuis le nord.

Logis sur rue avec entrée charretière d'une ferme à cour, n°13 Place de l'Église, vue depuis le nord.

Le second type de ferme correspondant aux fermes « à cour » est le plus courant à Noirémont. La cour de ferme est surtout accessible par un portail plus ou moins ouvragé (n°109 de la rue des Marronniers). Ce type d'habitat est également illustré par le n°13 place de l'Église (illustration) qui, d'après le cadastre de 1936, comprenait de nombreux bâtiments agricoles distribués autour d'une vaste cour fermée accessible par un passage charretier couvert. Ce dernier est toujours en place sur la rue, prolongé par le logis. Rue de Beauvais, le n°275 conserve la même disposition que celle visible sur le cadastre de 1936 et les bâtiments sont toujours en place. Toutefois, les bâtiments agricoles de ces fermes n'ayant plus d'usage, la plupart n'ont pas été conservés. Il ne reste souvent que le logis, voire un ou deux bâtiments comme au n°228 de la rue

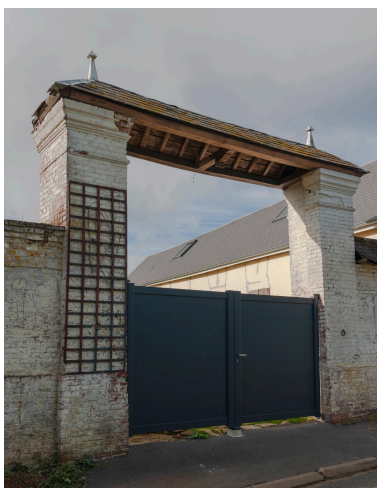
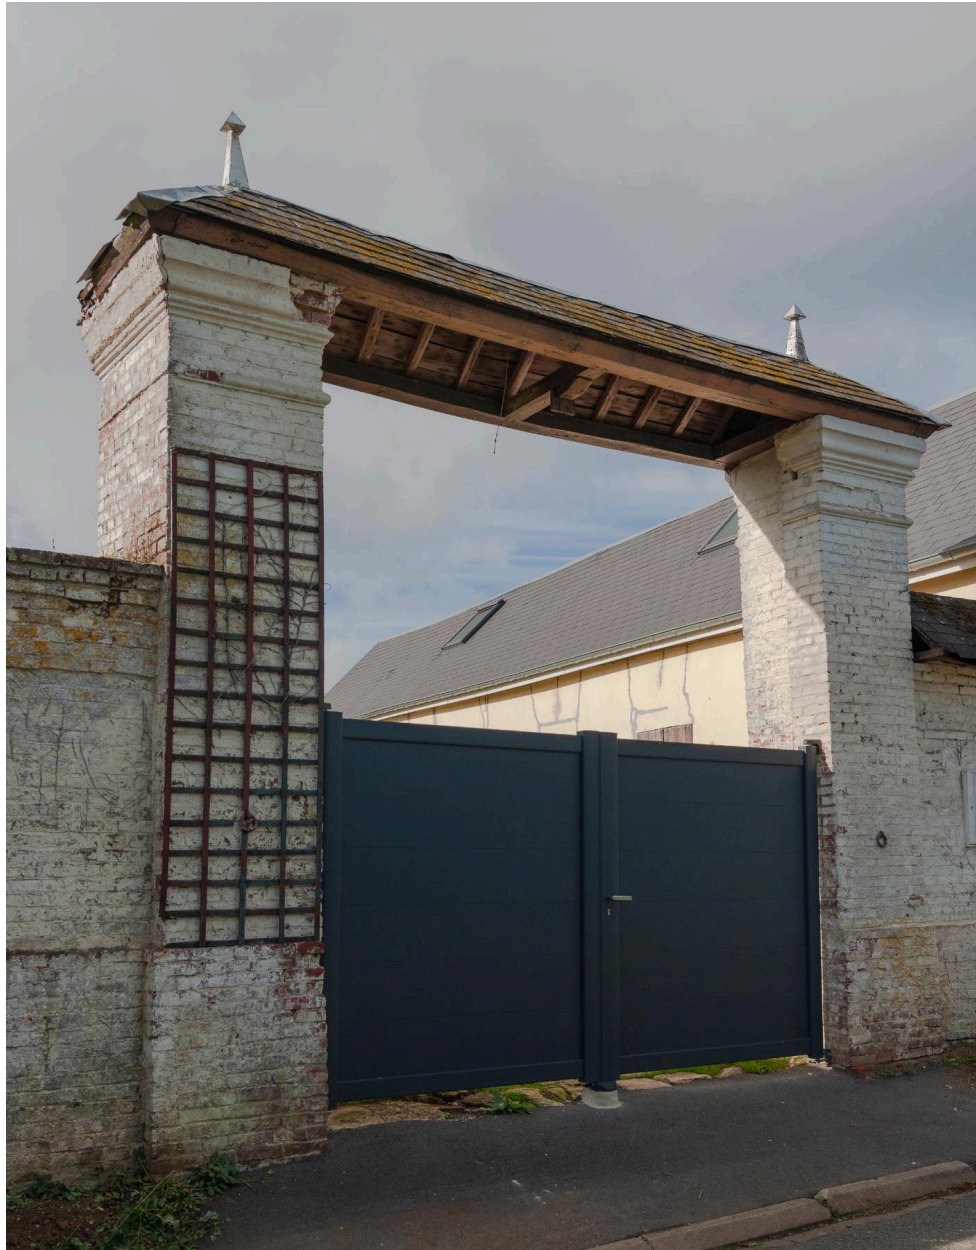
Portail, n°109 rue des  
Marronniers, vue depuis le sud-est.

Portail, n°109 rue des Marronniers, vue depuis le sud-est.

des Merisiers (grange en illustration), au n°294 de la rue des Glycines (illustration) ou au n°109 de la rue des Marronniers (portail en illustration). Souvent, seul le logis est conservé (n°85 de la rue des Marronniers).

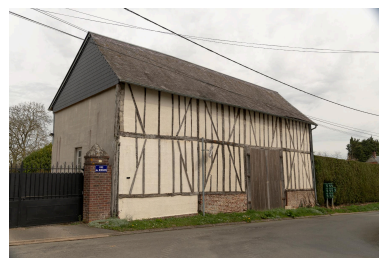
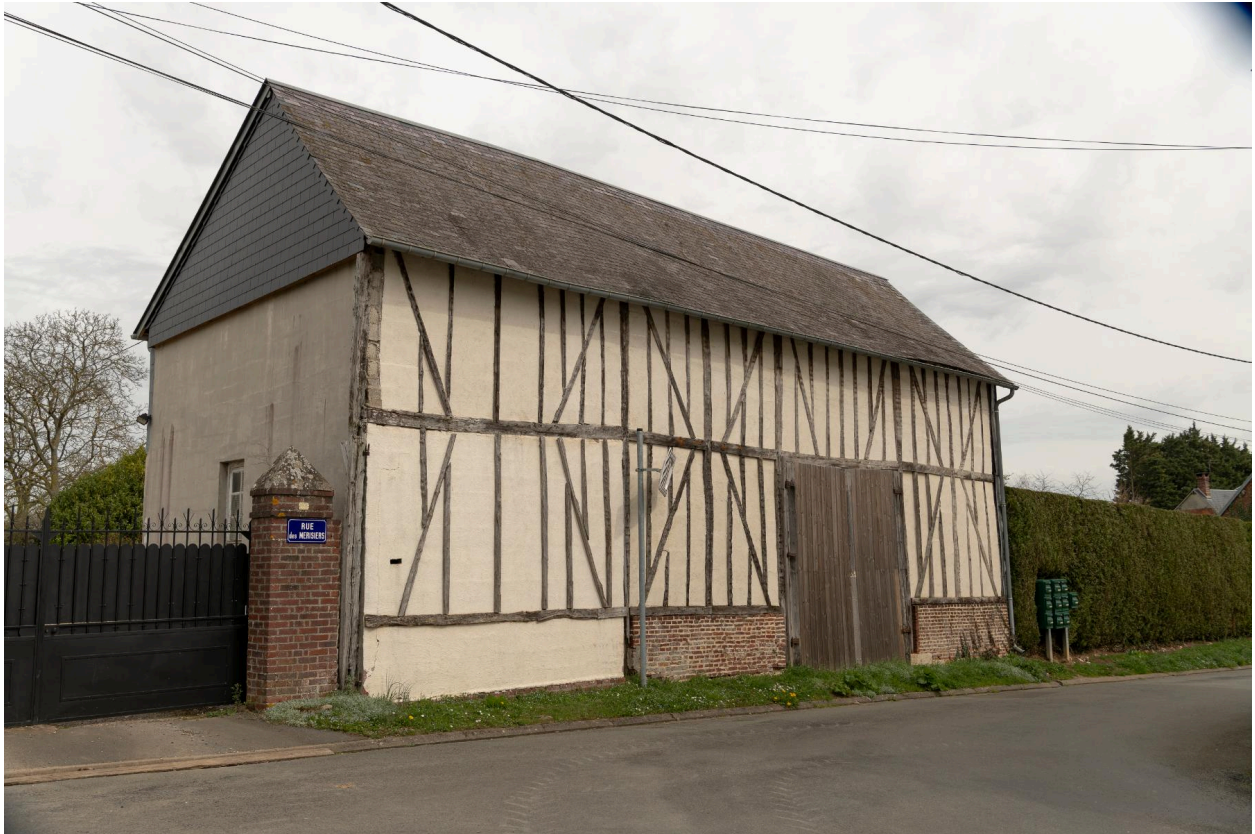
Grange n°228 rue des  
Merisiers, vue depuis le sud.

Grange n°228 rue des Merisiers, vue depuis le sud.

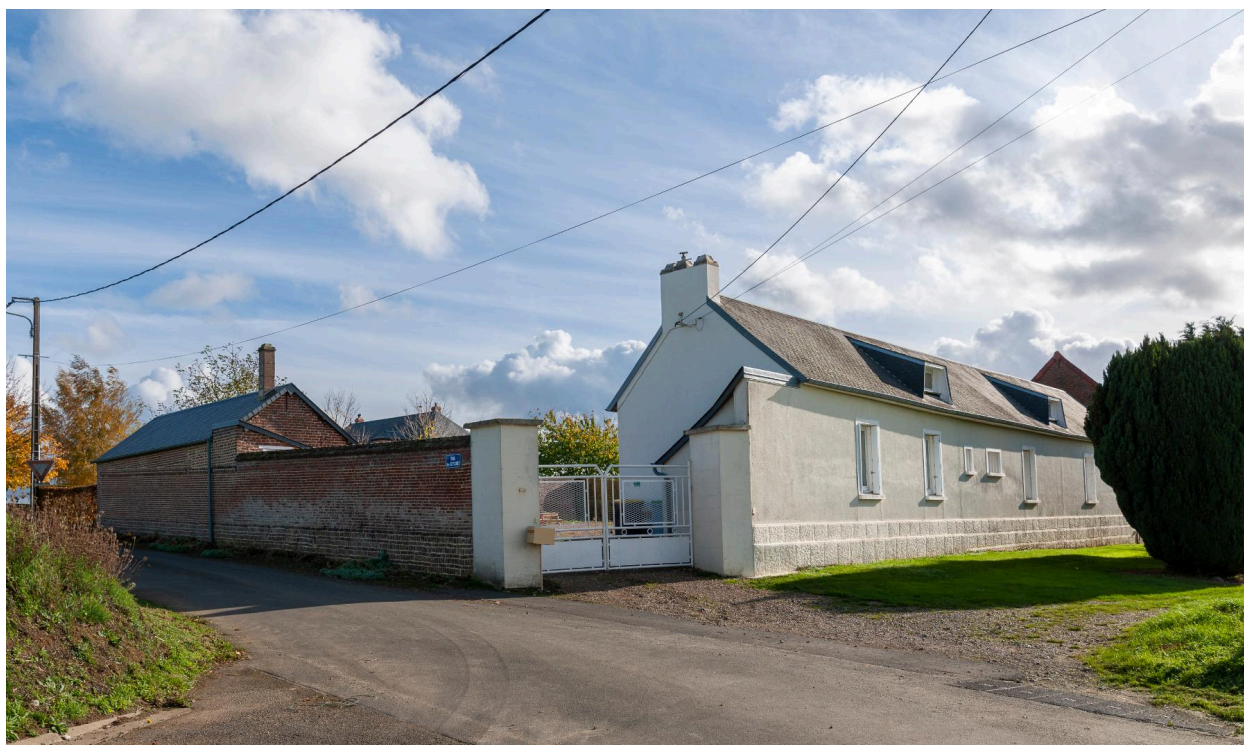
Ferme à cour, n°294 rue des  
Glycines, vue depuis le nord-ouest.

Ferme à cour, n°294 rue des Glycines, vue depuis le nord-ouest.
