Hauts-de-France, Oise Noirémont

L'habitat du village de Noirémont

Numéro de dossier : IA60005313 Date de l'enquête initiale : 2022 Date(s) de rédaction : 2022

Cadre de l'étude : inventaire topographique Communauté de communes Oise Picarde

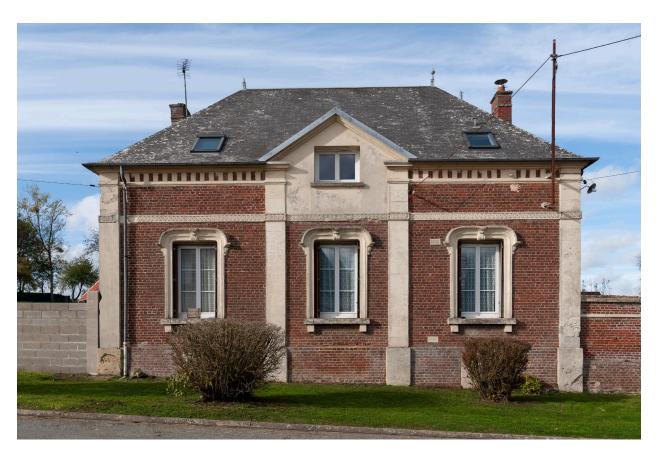
IVR32_20226001177NUCA

Maison, n°382 rue de Beauvais, vue depuis l'est.

Il est parfois difficile de faire la différence entre une habitation d'artisan et une ferme. Tel est le cas au n°34 de la rue du Puits. Le logis est aligné sur la rue mais le bâtiment situé au nord de la parcelle ressemble à un ancien atelier. Route de Beauvais, les maisons aux n°324 (illustration) et n°382 (illustration) attirent l'attention. La première était-elle celle du maréchal-ferrant cité dans les recensements de population depuis le début du XIX^e siècle et reconstruite un peu plus tard. La seconde maison semble être celle du rentier mentionné dans cette rue dans le dernier quart du XIX^e siècle. Son traitement décoratif soigné jusque sur les piliers du portail le laisse supposer.

Peu de constructions en torchis et pans de bois, matériaux traditionnels du plateau picard, subsistent. La fragilité et la perte d'usage des bâtiments en constituent les principaux motifs. Les imposantes granges relevées route de Beauvais semblent antérieures au début du XX^e siècle (elles figurent sur le cadastre de 1936). Rares sont les habitations à conserver des maçonneries en torchis et pans de bois (exemples du logis au n°13 de la Place de l'Église (ill.) ou de l'ancienne grange réhabilitée en habitation au n°180 de la rue des Merisiers). Pourtant, ces derniers sont souvent encore bien visibles sur les façades (ancienne grange au n°228 de la rue des Merisiers (illustration) ou la maison sur rue au n°263 de la rue de Beauvais). L'essentage en bois permet de protéger ces murs sensibles au vent et à la pluie (au n°115 de la rue des Glycines). Toutefois, la majorité des constructions anciennes (au moins antérieures à 1900) sont en brique. Ce constat s'explique en raison de la diffusion de ce matériau à partir du milieu du XIX^e siècle et également parce qu'elle est plus durable que les maçonneries en torchis et pans de bois. Ainsi, les logis ou les bâtiments agricoles construits avec ce matériau sont nombreux (logis et bâtiments agricoles sur rue n°126A et n°136 de la rue des Merisiers, bâtiment d'élevage au n°196 de la rue du Puits, maisons aux n°324 (illustration) et n°382 (illustration) de la rue de Beauvais).

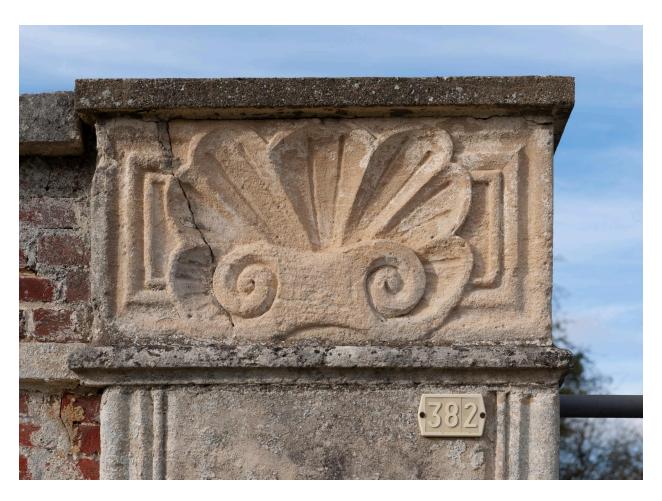
IVR32_20226001179NUCA

Détail sculpté du pilier gauche du portail : coquille Saint-Jacques.

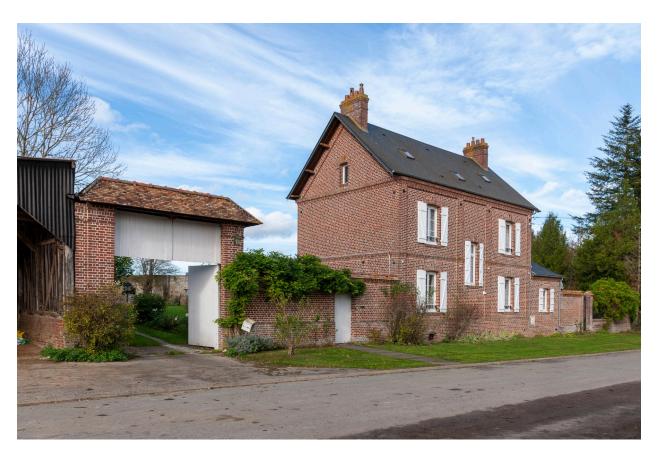
IVR32_20226001181NUCA

Maison, n°324 rue de Beauvais, vue depuis l'est.

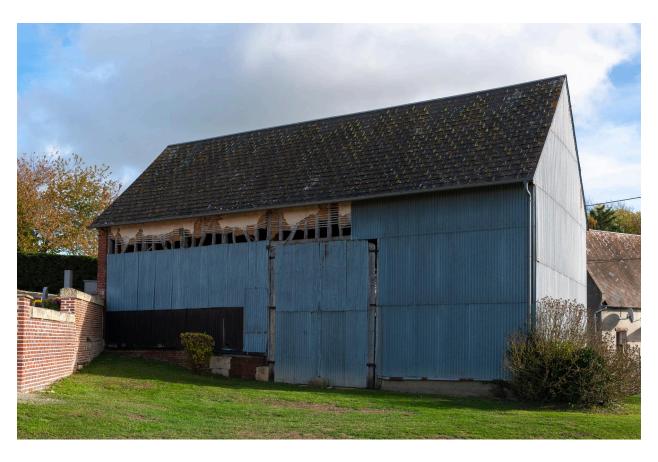
IVR32_20226001184NUCA

Grange, rue de Beauvais, vue depuis le nord-ouest.

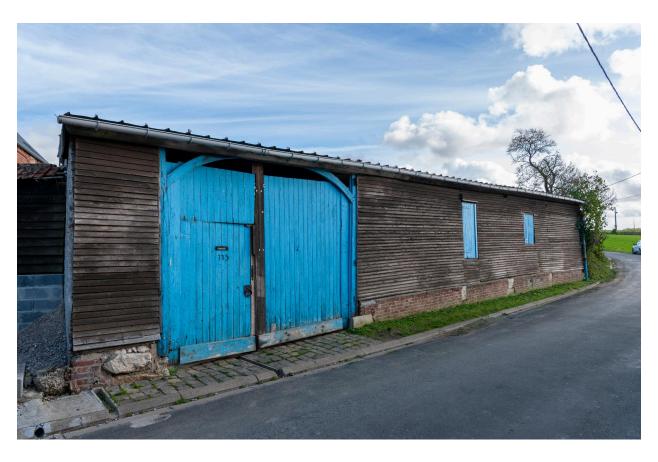
IVR32_20226001188NUCA

Grange sur rue, n°115 rue des Glycines, vue depuis l'ouest.

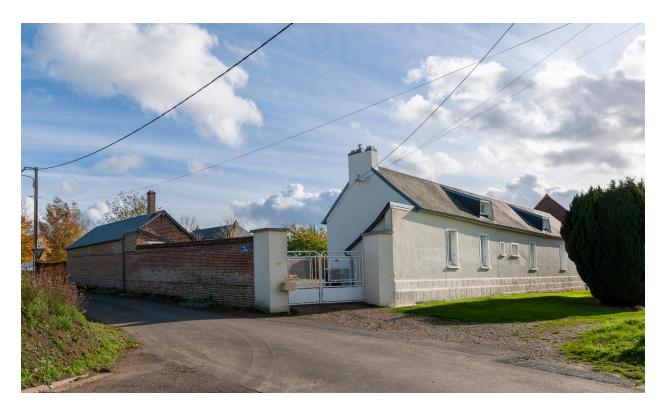
IVR32_20226001189NUCA

Ferme à cour, $n^{\circ}294$ rue des Glycines, vue depuis le nord-ouest.

des Merisiers (grange en illustration), au n°294 de la rue des Glycines (illustration) ou au n°109 de la rue des Marronniers (portail en illustration). Souvent, seul le logis est conservé (n°85 de la rue des Marronniers).

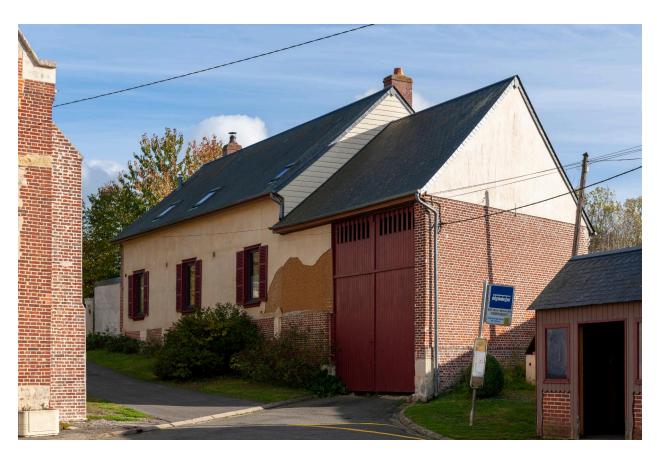
IVR32_20226001192NUCA

Logis sur rue avec entrée charretière d'une ferme à cour, n°13 Place de l'Église, vue depuis le nord.

Le second type de ferme correspondant aux fermes « à cour » est le plus courant à Noirémont. La cour de ferme est surtout accessible par un portail plus ou moins ouvragé (n°109 de la rue des Marronniers). Ce type d'habitat est également illustré par le n°13 place de l'Église (illustration) qui, d'après le cadastre de 1936, comprenait de nombreux bâtiments agricoles distribués autour d'une vaste cour fermée accessible par un passage charretier couvert. Ce dernier est toujours en place sur la rue, prolongé par le logis. Rue de Beauvais, le n°275 conserve la même disposition que celle visible sur le cadastre de 1936 et les bâtiments sont toujours en place. Toutefois, les bâtiments agricoles de ces fermes n'ayant plus d'usage, la plupart n'ont pas été conservés. Il ne reste souvent que le logis, voire un ou deux bâtiments comme au n°228 de la rue

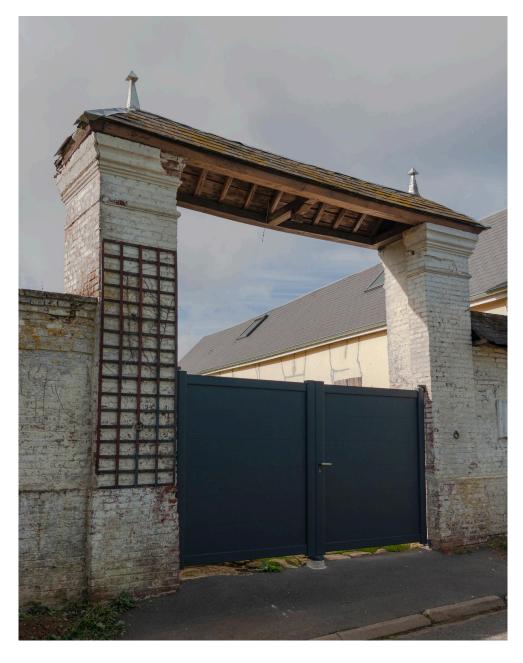
IVR32_20226001193NUCA

Portail, n°109 rue des Marronniers, vue depuis le sud-est.

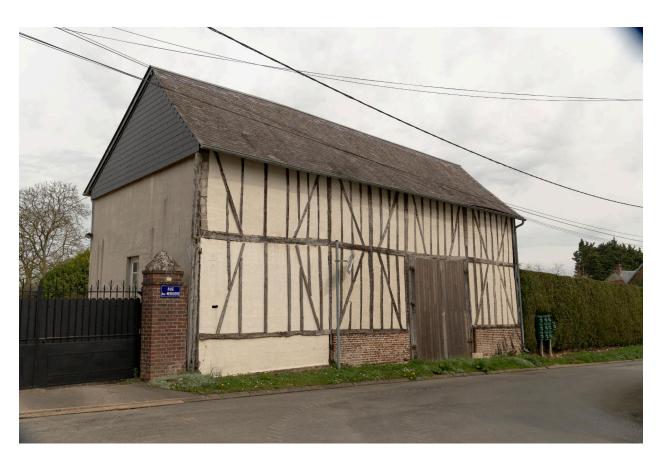
IVR32_20236000281NUCA

Grange n°228 rue des Merisiers, vue depuis le sud.
