Hauts-de-France, Nord  
Le Maisnil

## Station de pompage casematée 143

Numéro de dossier : IA59004935

Cadre de l'étude : enquête thématique régionale Les ouvrages fortifiés de la Première Guerre mondiale

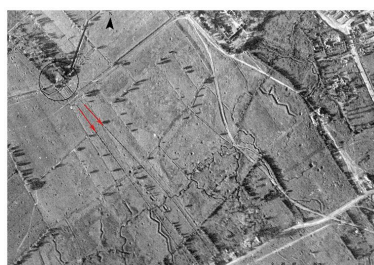
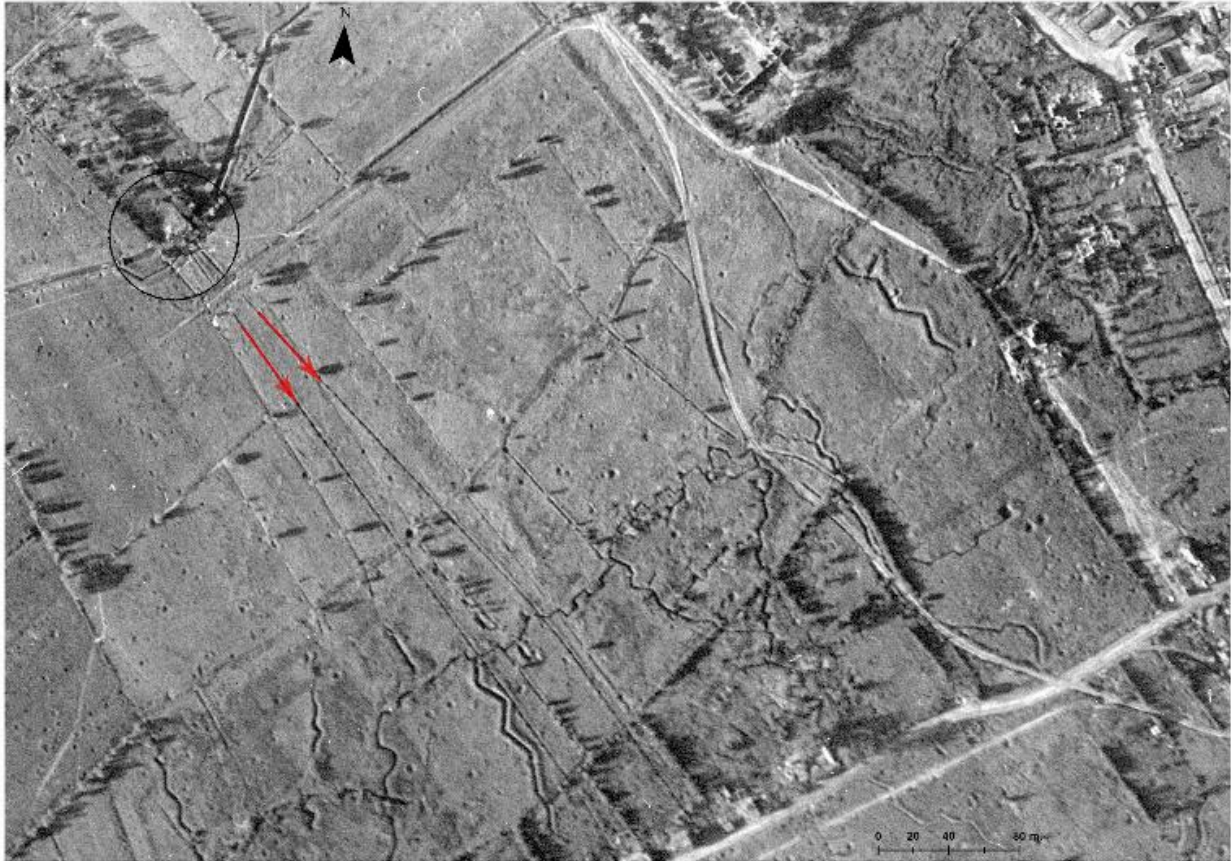
Extrait d'un plan du dispositif de drainage (en vert) du 24/04/1916. Pioniere-Hoehere-Staebe-(WK) 118/3  
IVR32\_2017590001NUCA

Extrait d'un plan du dispositif de drainage (en vert) du 24/04/1916. Pioniere-Hoehere-Staebe-(WK) 118/3

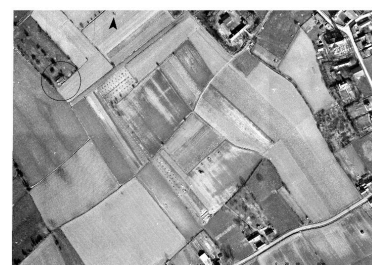
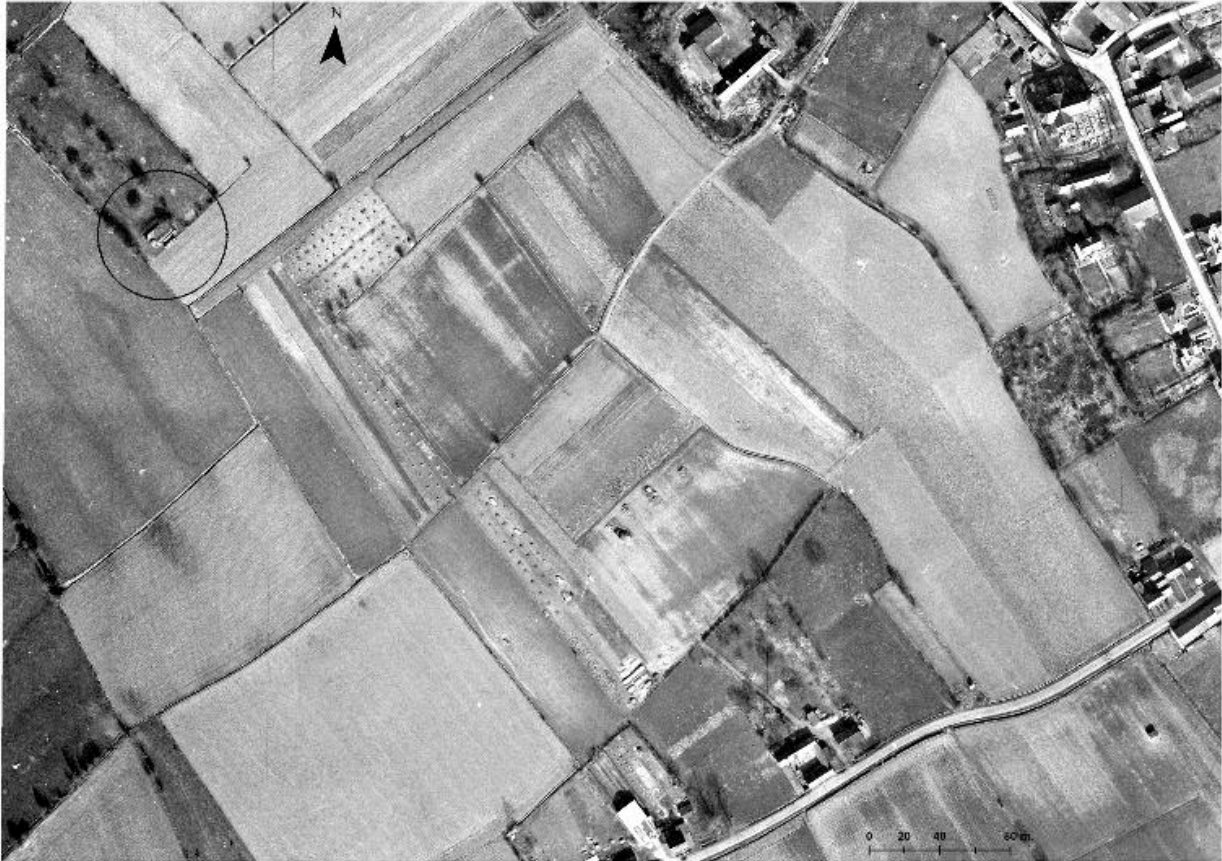
Montage, d'après une photo aérienne du 15/09/1918, des abords de la station de pompage (cercle noir). L'eau arrive par les canaux latéraux et est refoulée dans des conduits (flèches rouges)

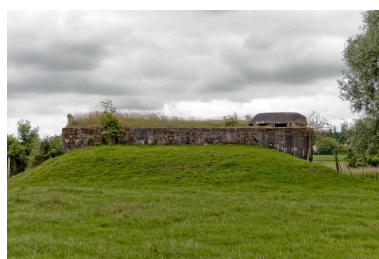
Plan, coupes et vue cavalières  
d'après des relevés de terrain  
Dess. Eddy Stein  
IVR31\_20155908095NUD

Plan, coupes et vue cavalières d'après des relevés de terrain

Cette station de pompage casematée, talutée à l'ouest, se démarque des quelques autres édifices de pompage encore existants, par ses formes, ses dimensions et la qualité de sa réalisation en béton armé. L'entrée s'effectue au travers d'un couloir coudé, surmonté d'un observatoire bétonné auquel on accède par des échelons métalliques extérieurs. La tranchée surélevée, accessible par une volée de marches, est en partie effondrée. Elle desservait deux mitrailleuses dont les emplacements de tir, situés sur le toit en terrasse, sont toujours visibles. L'intérieur se compose de deux salles avec, au sol, trois massifs bétonnés destinés à accueillir les pompes à moteur diesel, comme l'attestent 3 conduits de cheminée permettant l'évacuation des fumées. L'eau, pompée (depuis un collecteur souterrain ?) était pulsée au travers de 3 conduits de fonte comme l'atteste les colliers de 40 cm de diamètre encore en place sur un massif bétonné situé à l'extérieur. L'eau était ensuite remontée d'une vingtaine de mètres sur les deux kilomètres qui séparent la station de pompage du hameau du Fresnoy à Beaucamps-Ligny, afin d'y franchir la ligne de partage des eaux et de s'écouler naturellement vers la Deûle par le Ruisseau des Ponts de Planques à Haubourdin. Il n'est pas exclu que des sous-stations, situées sur la crête (8 m de dénivelé) aient pu aider à accomplir et à régulariser cette tâche.

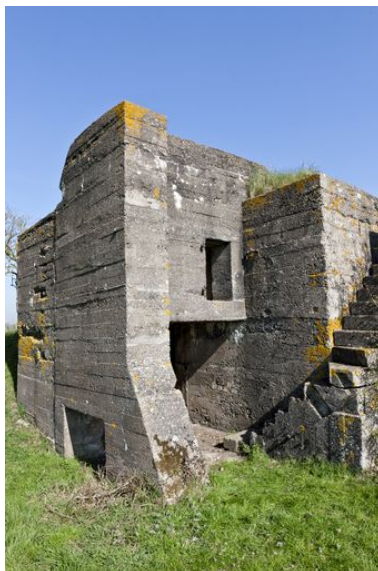
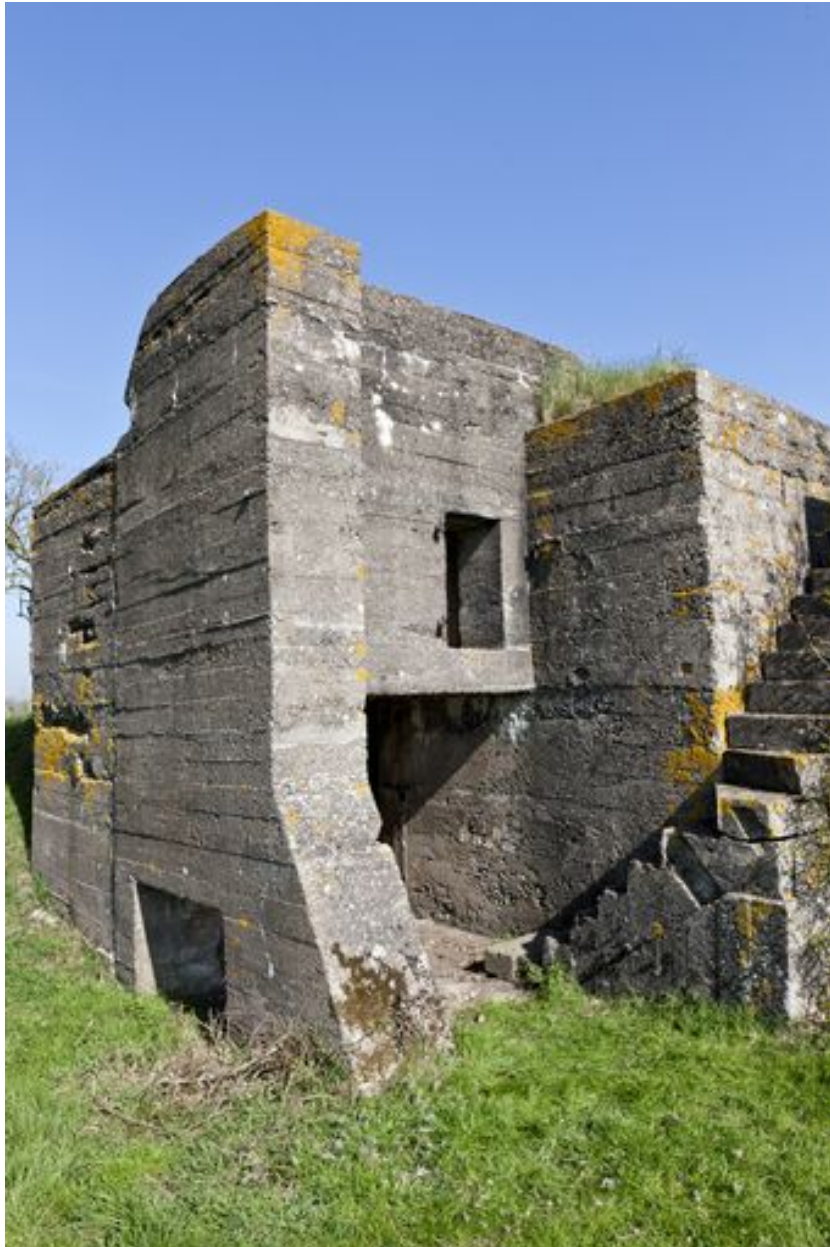
Vue vers le nord-est. Entrée, à gauche, accès à l'observatoire bétonné et escalier menant à la tranchée surélevée  
Phot. Jean-Marc Ramette  
IVR31\_20145905437NUCA

Vue vers le nord-est. Entrée, à gauche, accès à l'observatoire bétonné et escalier menant à la tranchée surélevée

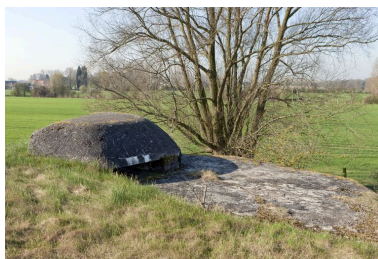
Accès à l'observatoire bétonnée (à gauche) et escalier menant à la tranchée surélevée.  
Phot. Jean-Marc Ramette

Accès à l'observatoire bétonnée (à gauche) et escalier menant à la tranchée surélevée.

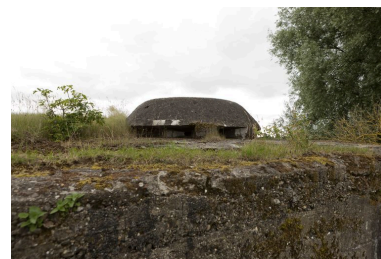
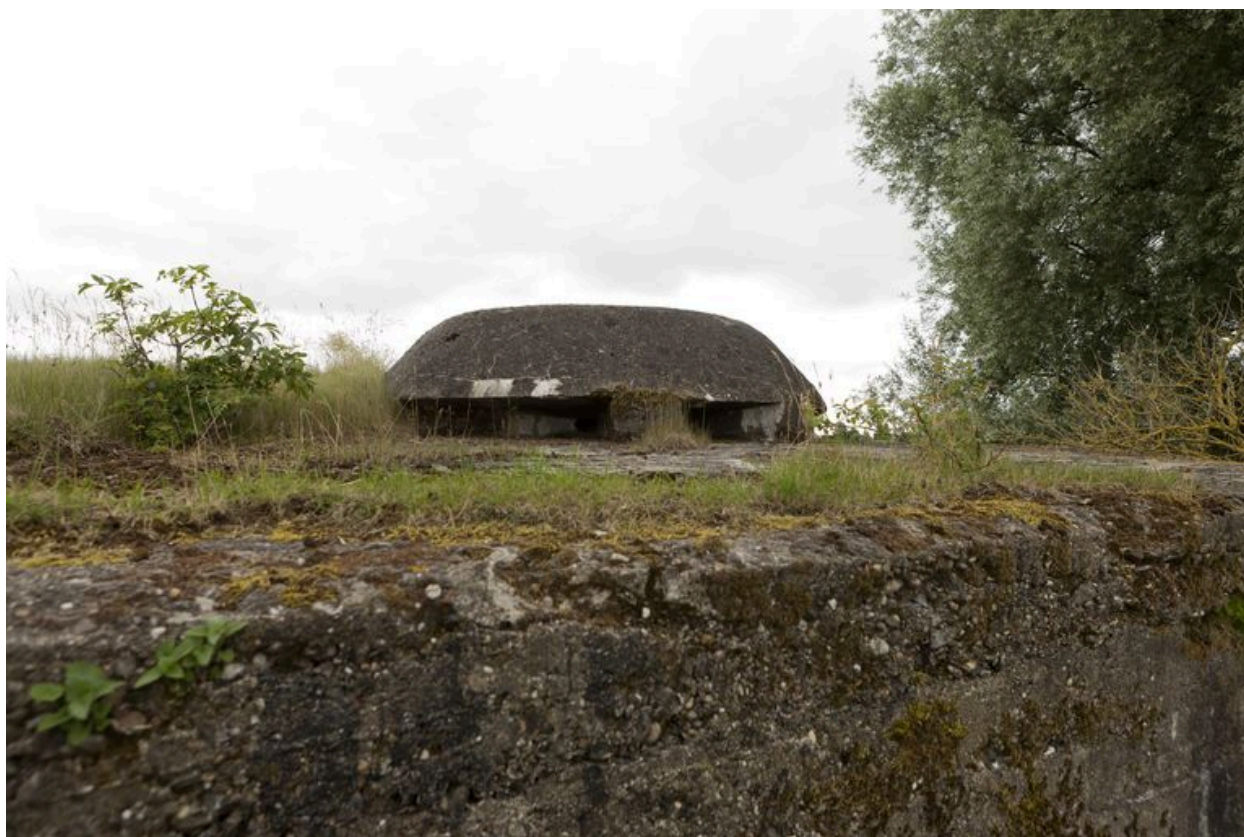
L'observatoire bétonnées, vers l'ouest.  
Phot. Jean-Marc Ramette  
IVR31\_20145905416NUCA

L'observatoire bétonnées, vers l'ouest.

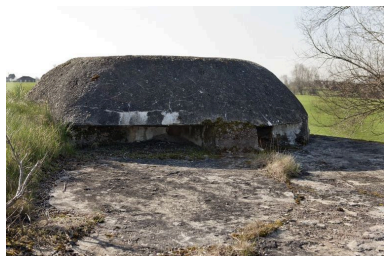
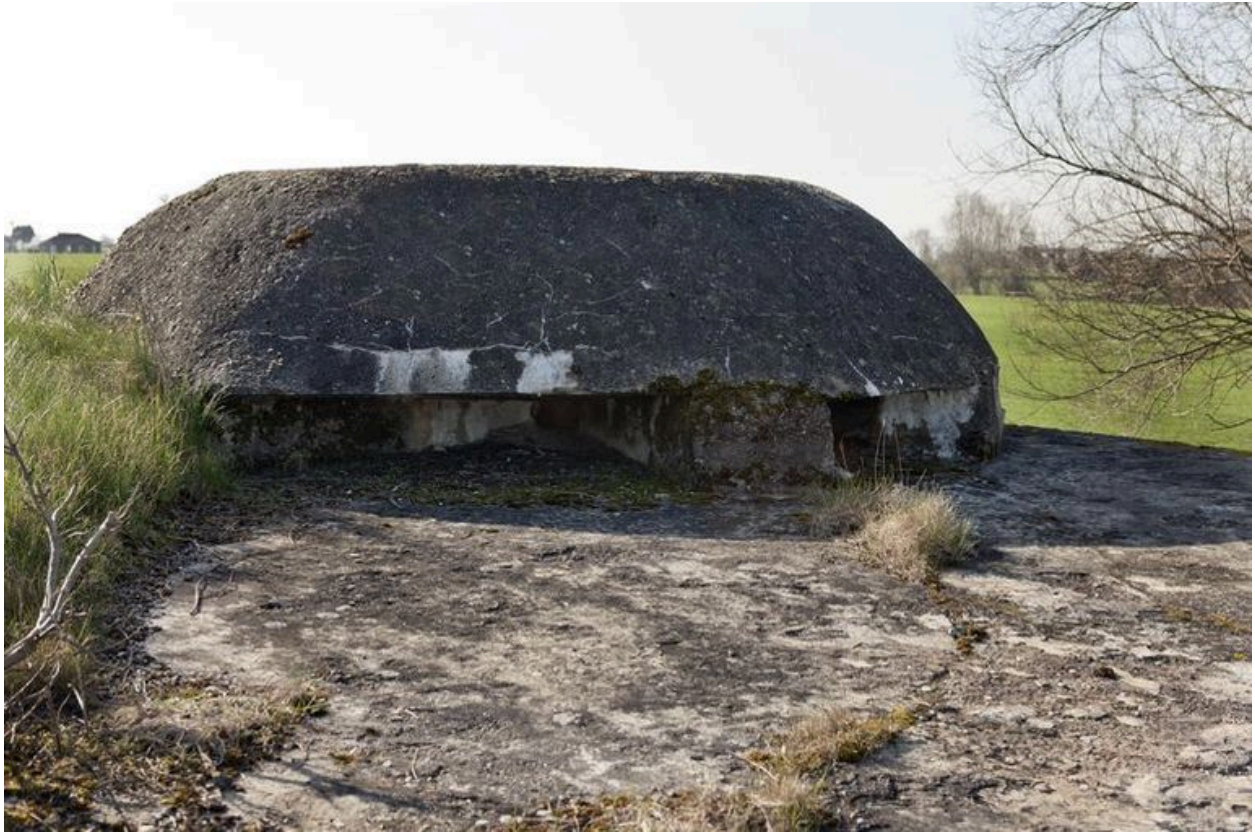
L'observatoire bétonné, vers le sud-ouest  
Phot. Jean-Marc Ramette  
IVR31\_20145905401NUCA

L'observatoire bétonné, vers le sud-ouest

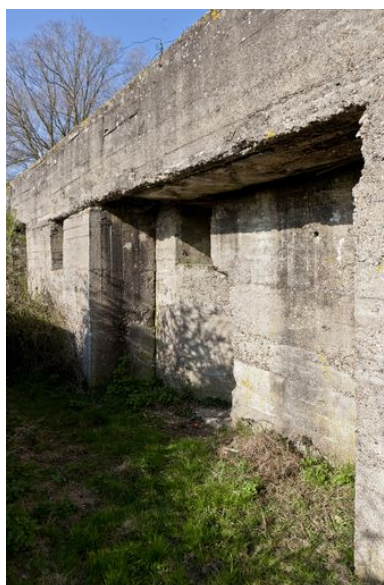
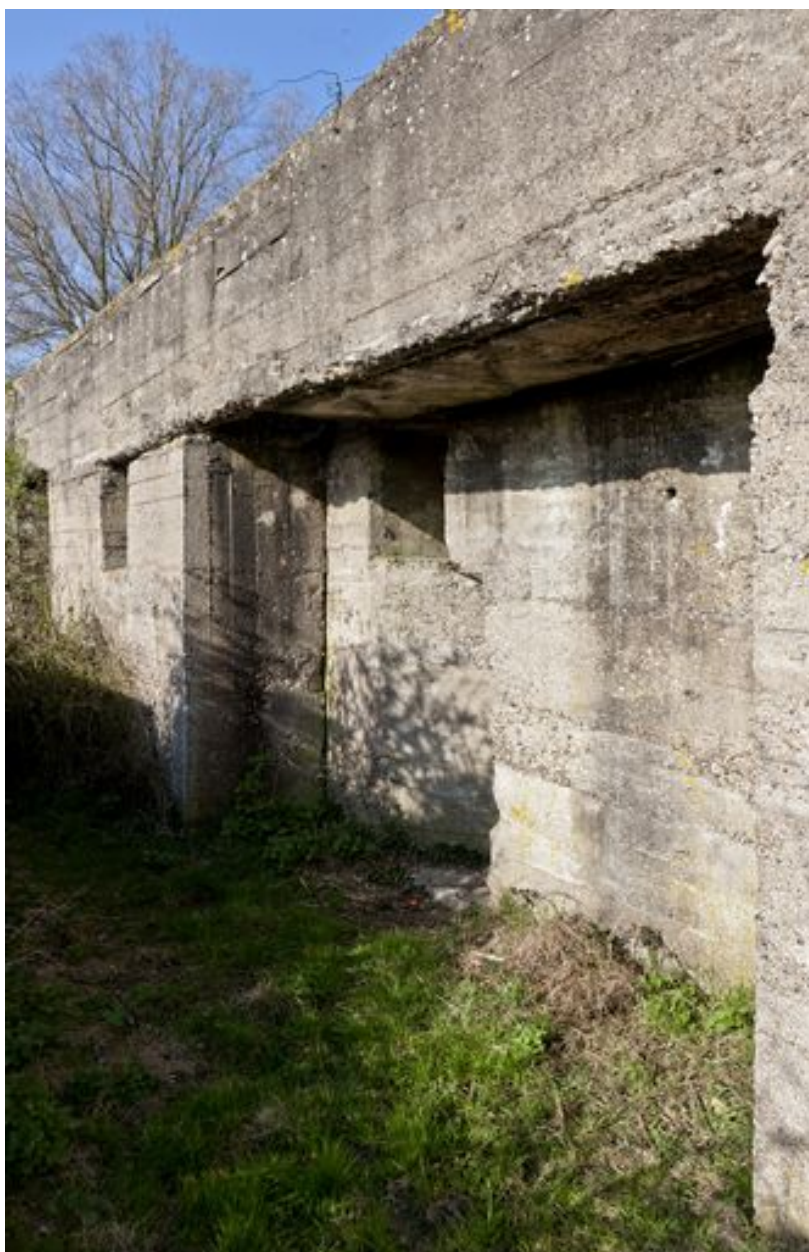
Extrémité est de la banquette de tir surélevée.  
Phot. Jean-Marc Ramette  
IVR31\_20145905415NUCA

Extrémité est de la banquette de tir surelevée.

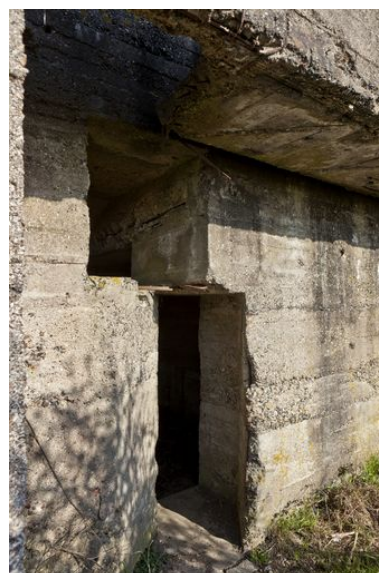
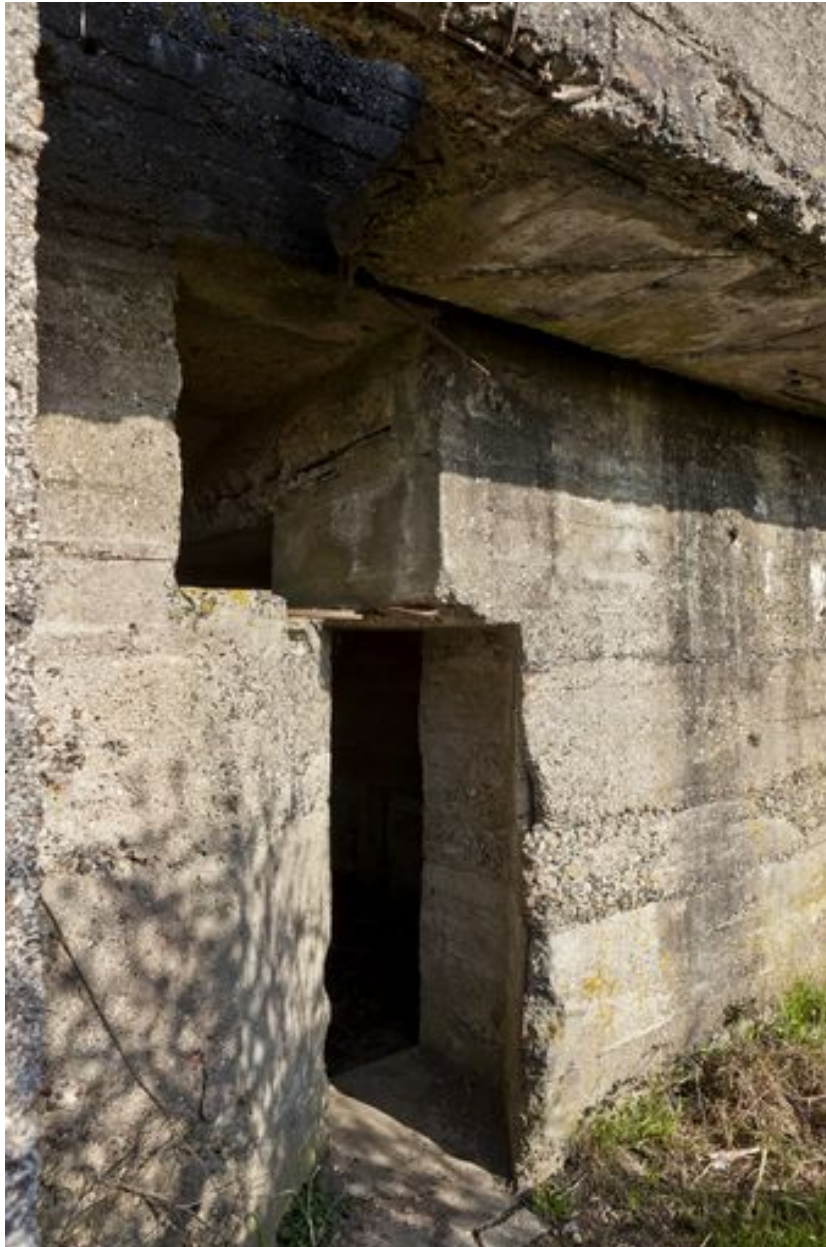
Elévation sud. Entrée secondaire et passage des canalisations d'eau, vers le nord-ouest  
Phot. Jean-Marc Ramette  
IVR31\_20145905407NUCA

Elévation sud. Entrée secondaire et passage des canalisations d'eau, vers le nord-ouest

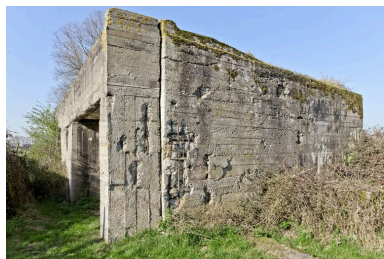
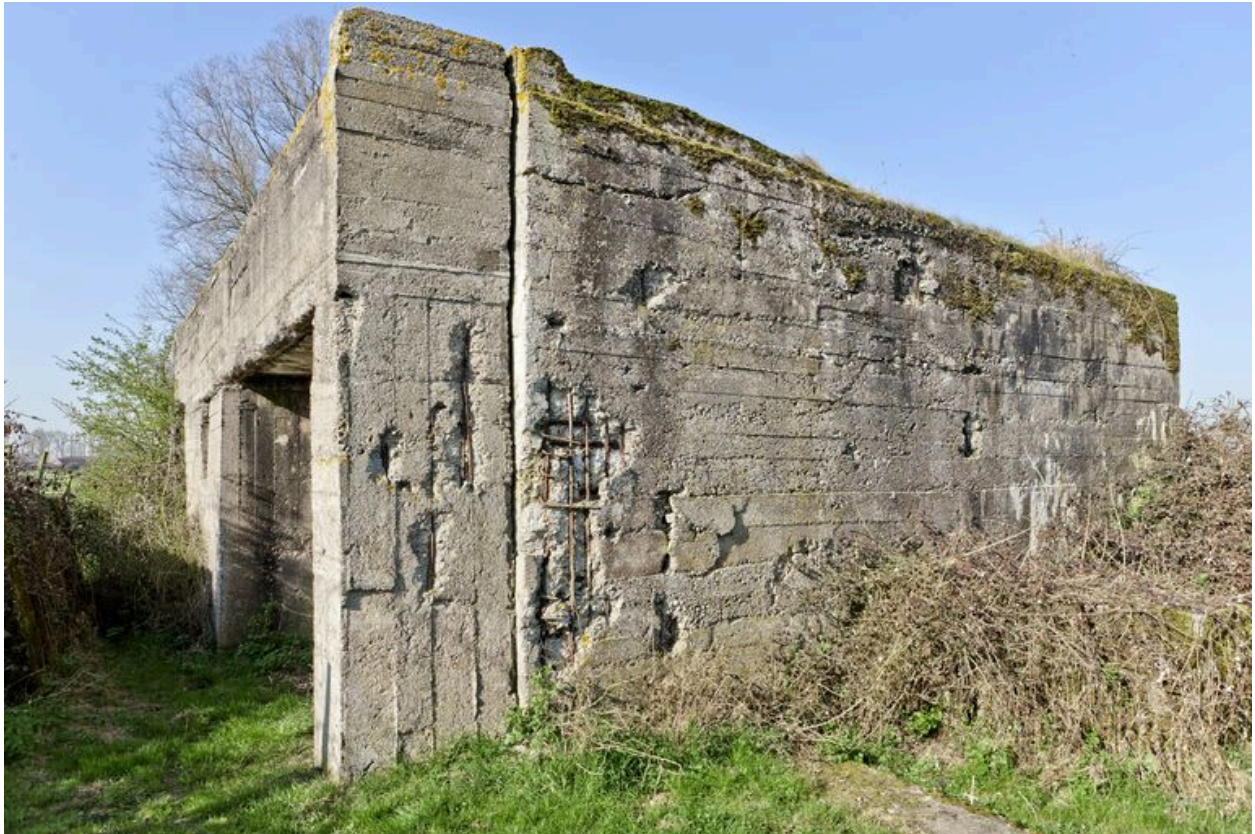
Elévation sud. Entrée secondaire et passage des canalisations d'eau, vers le nord-est.  
Phot. Jean-Marc Ramette  
IVR31\_20145905408NUCA

Elévation sud. Entrée secondaire et passage des canalisations d'eau, vers le nord-est.

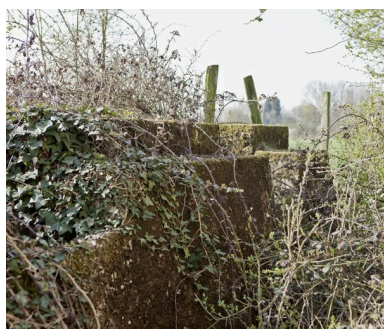
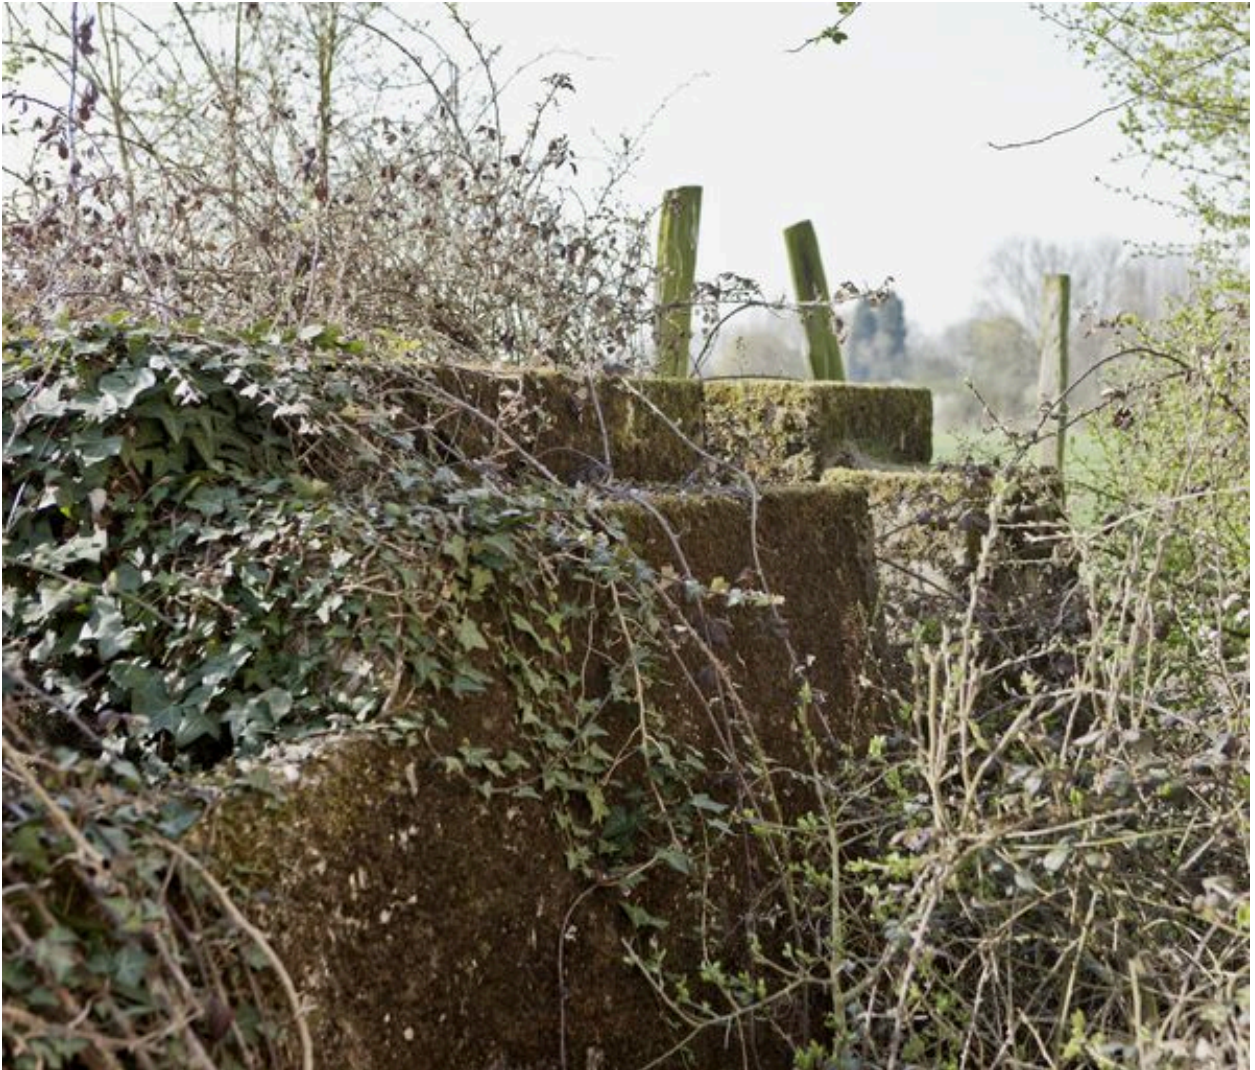
Au sud de l'édifice, massif de fixation  
des conduits d'évacuation d'eau  
Phot. Jean-Marc Ramette  
IVR31\_20145905422NUCA

Au sud de l'édifice, massif de fixation des conduits d'évacuation d'eau

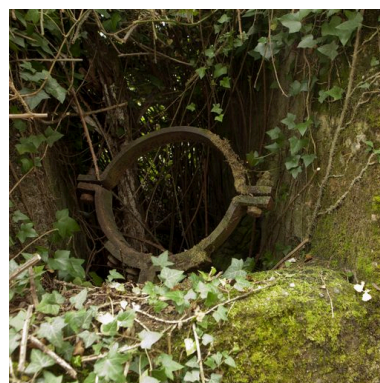
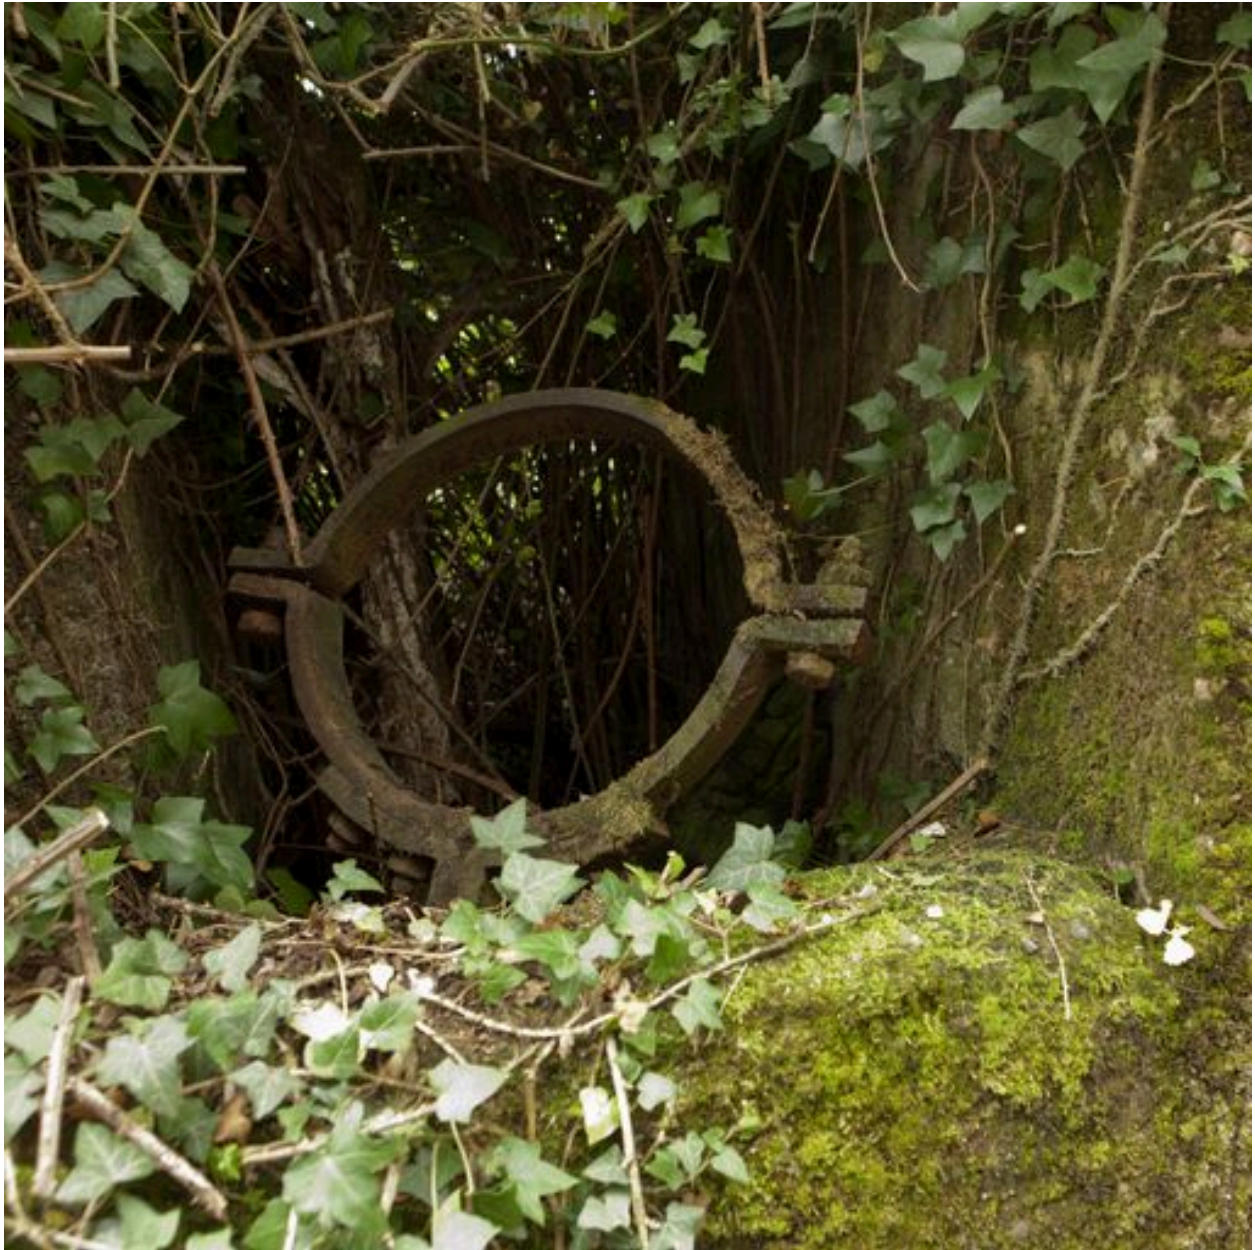
Au sud de l'édifice, massif de fixation  
des conduits d'évacuation d'eau  
Phot. Jean-Marc Ramette  
IVR31\_20145905402NUCA

Au sud de l'édifice, massif de fixation des conduits d'évacuation d'eau

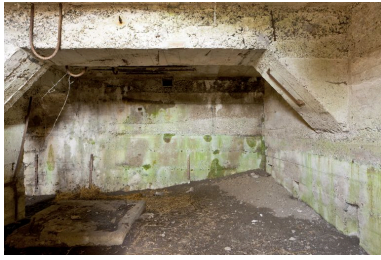
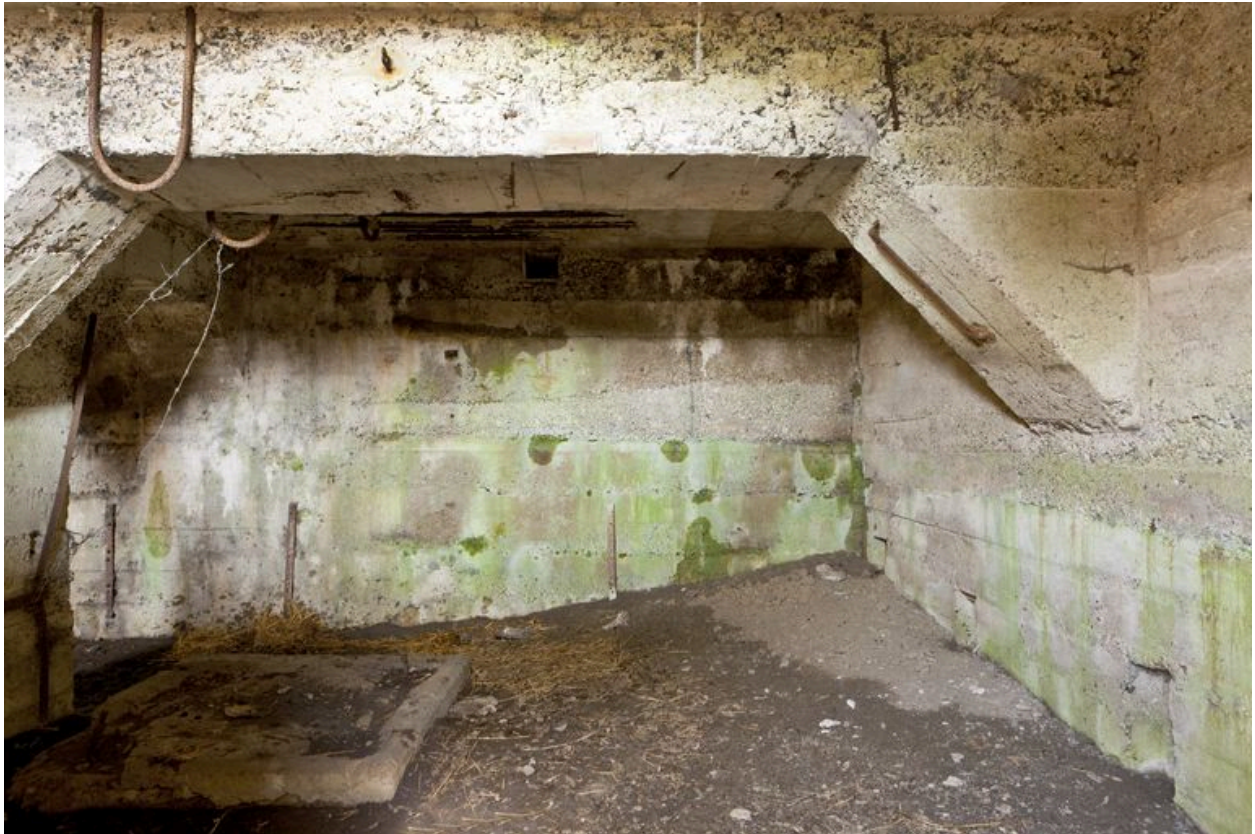
Salle principale, vue du  
couvrement en béton armé  
Phot. Jean-Marc Ramette  
IVR31\_20145905424NUCA

Salle principale, vue du couvrement en béton armé

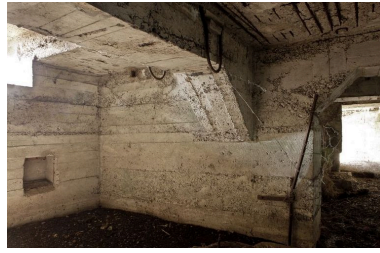
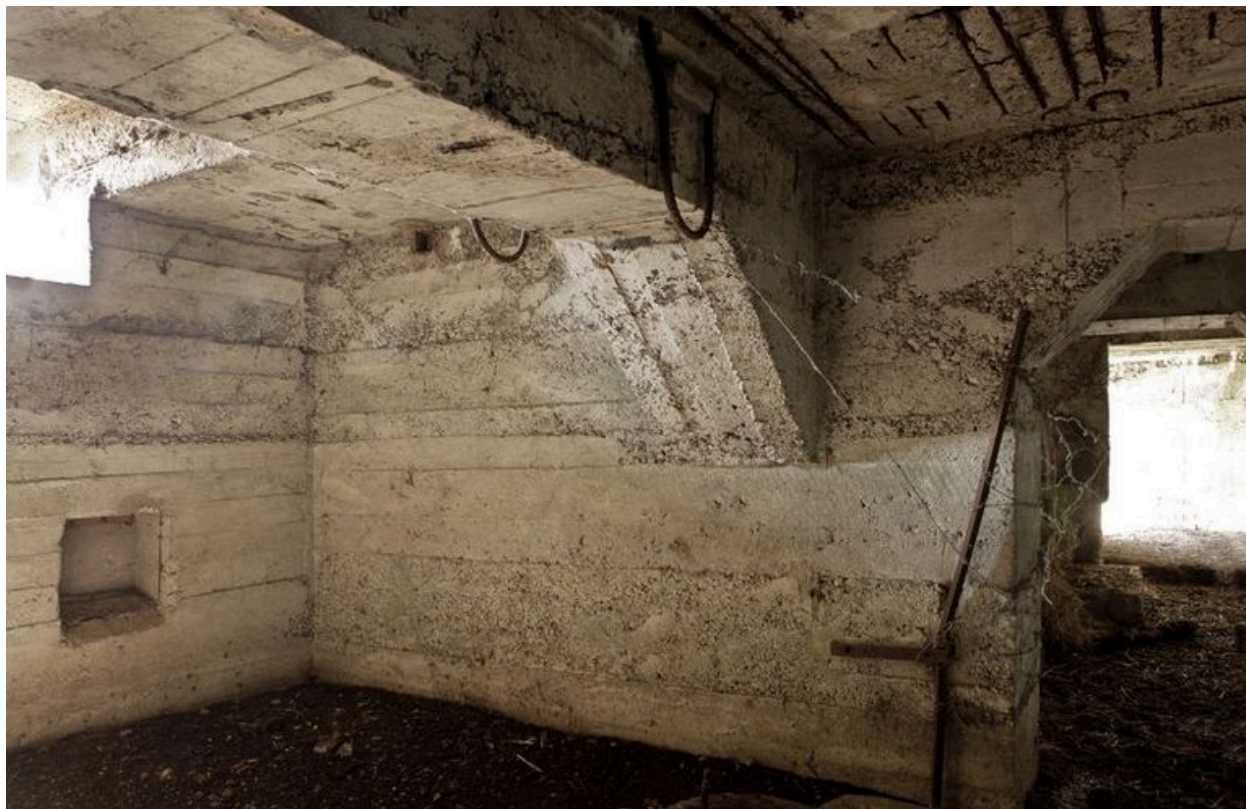
Salle secondaire, vers le nord. A gauche, le socle bétonné d'une pompe aujourd'hui disparue  
Phot. Jean-Marc Ramette  
IVR31\_20145905428NUCA

Salle secondaire, vers le nord. A gauche, le socle bétonné d'une pompe aujourd'hui disparue

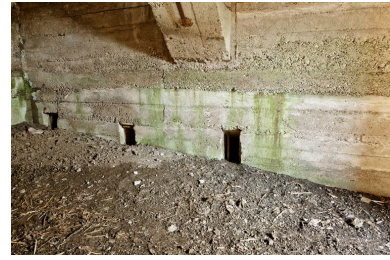
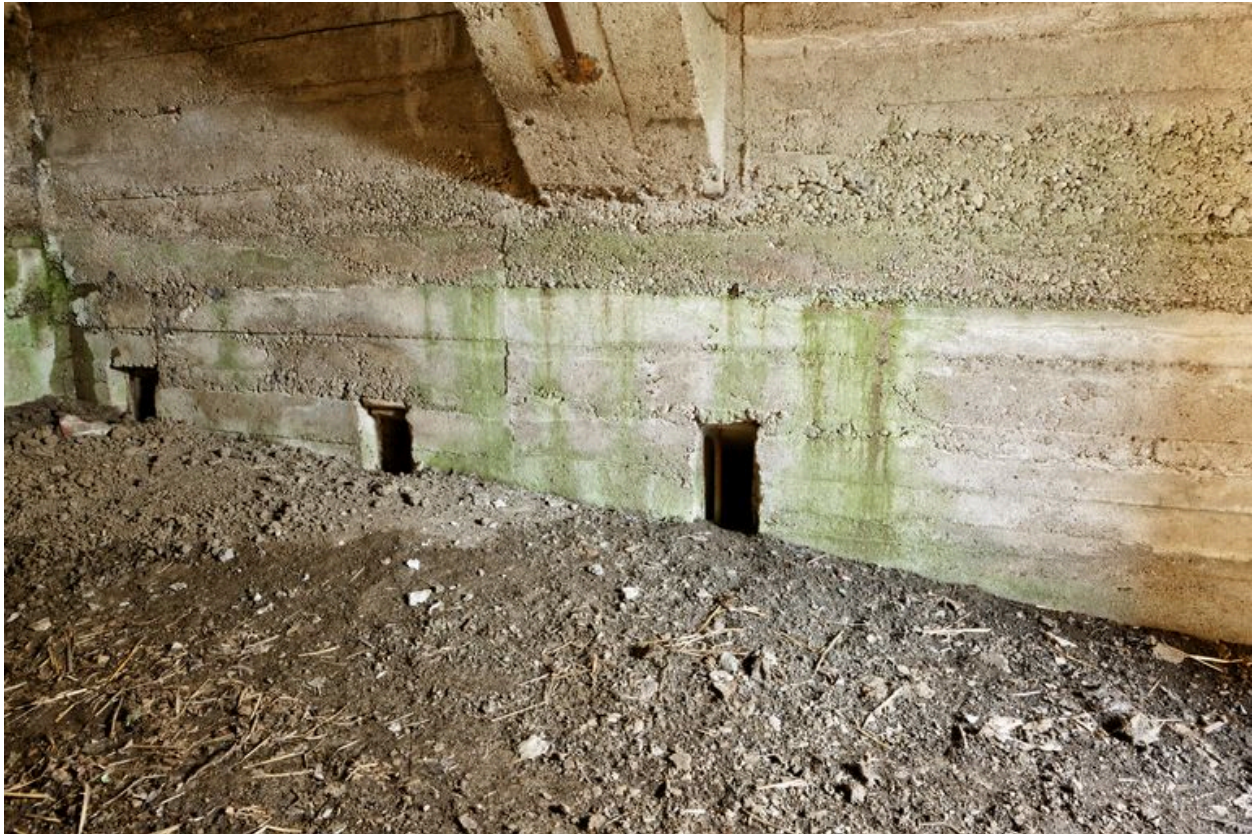
salle secondaire, détail de couvrement en béton armé, vers sud-ouest  
Phot. Jean-Marc Ramette  
IVR31\_20145905430NUCA

salle secondaire, détail de couverture en béton armé, vers sud-ouest

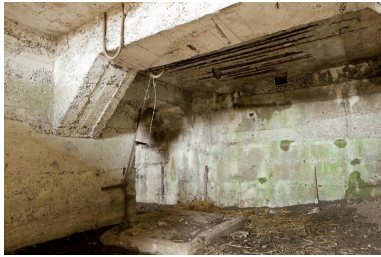
Salle secondaire, ouvertures à la base du mur est.  
Phot. Jean-Marc Ramette  
IVR31\_20145905432NUCA

Salle secondaire, ouvertures à la base du mur est.

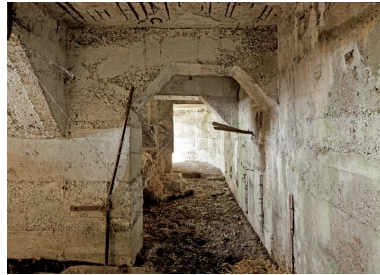
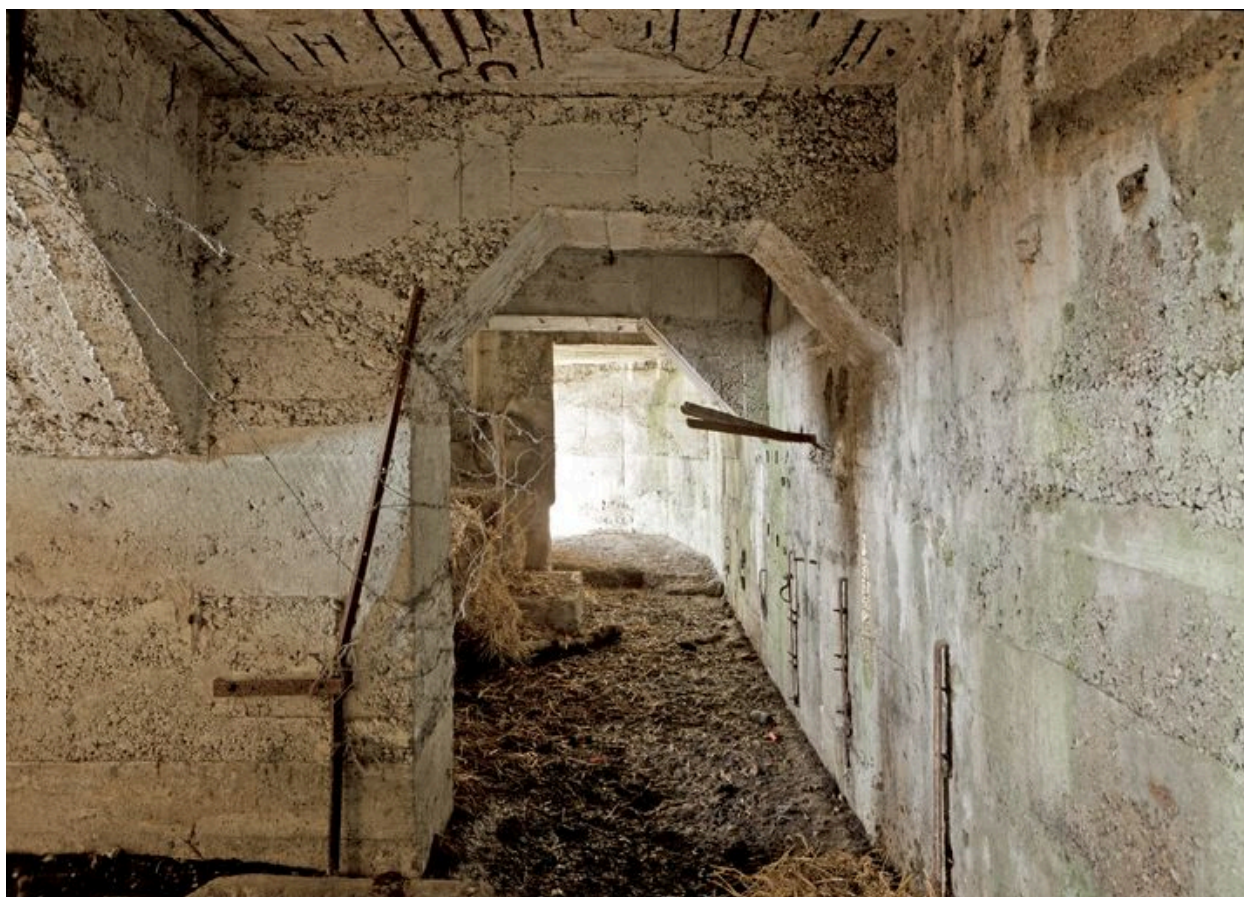
Salle secondaire, socle bétonné et accès à la salle principale  
Phot. Jean-Marc Ramette  
IVR31\_20145905427NUCA

Salle secondaire, socle bétonné et accès à la salle principale

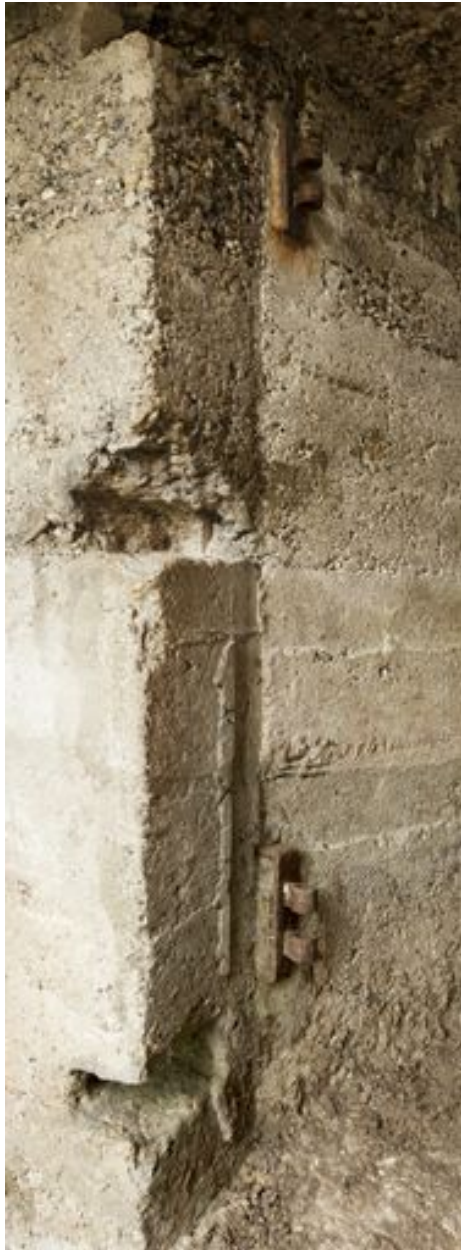
Elévation sud, entrée principale.  
Phot. Jean-Marc Ramette  
IVR31\_20145905435NUCA

Elévation sud, entrée principale.

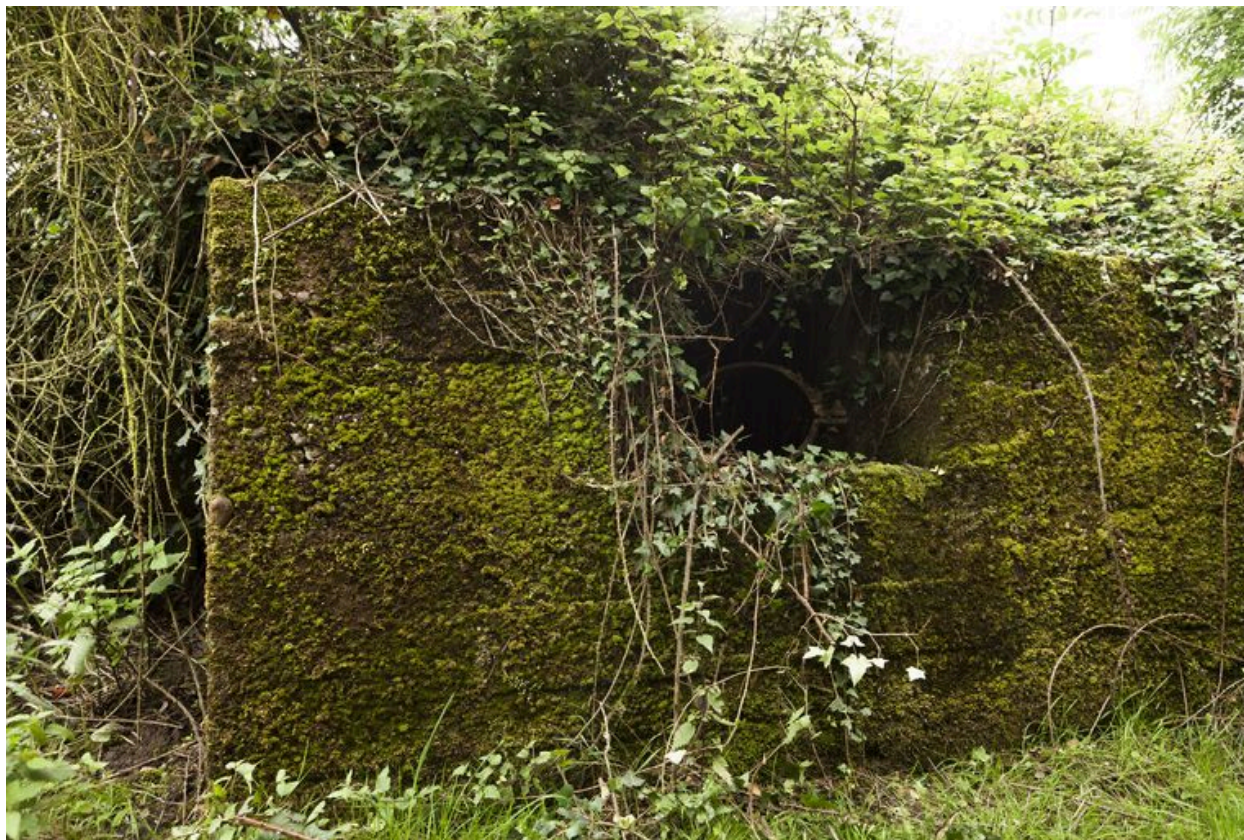
Au sud de l'édifice, massif de fixation  
des conduits d'évacuation d'eau  
Phot. Jean-Marc Ramette  
IVR31\_20145905409NUCA

Au sud de l'édifice, massif de fixation des conduits d'évacuation d'eau
