## Eglise paroissiale Saint-Martin de Béhencourt

Numéro de dossier : IA80000207  
Date de l'enquête initiale : 1997  
Date(s) de rédaction : 2000  
Cadre de l'étude : inventaire topographique canton de Villers-Bocage  
Degré d'étude : étudié

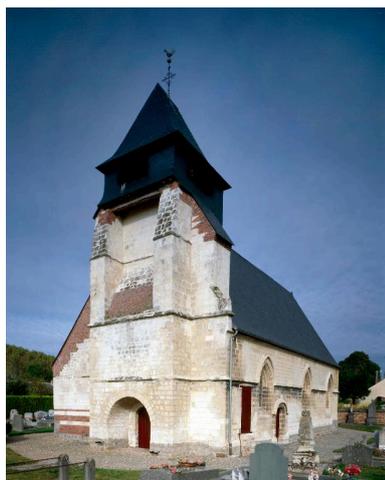
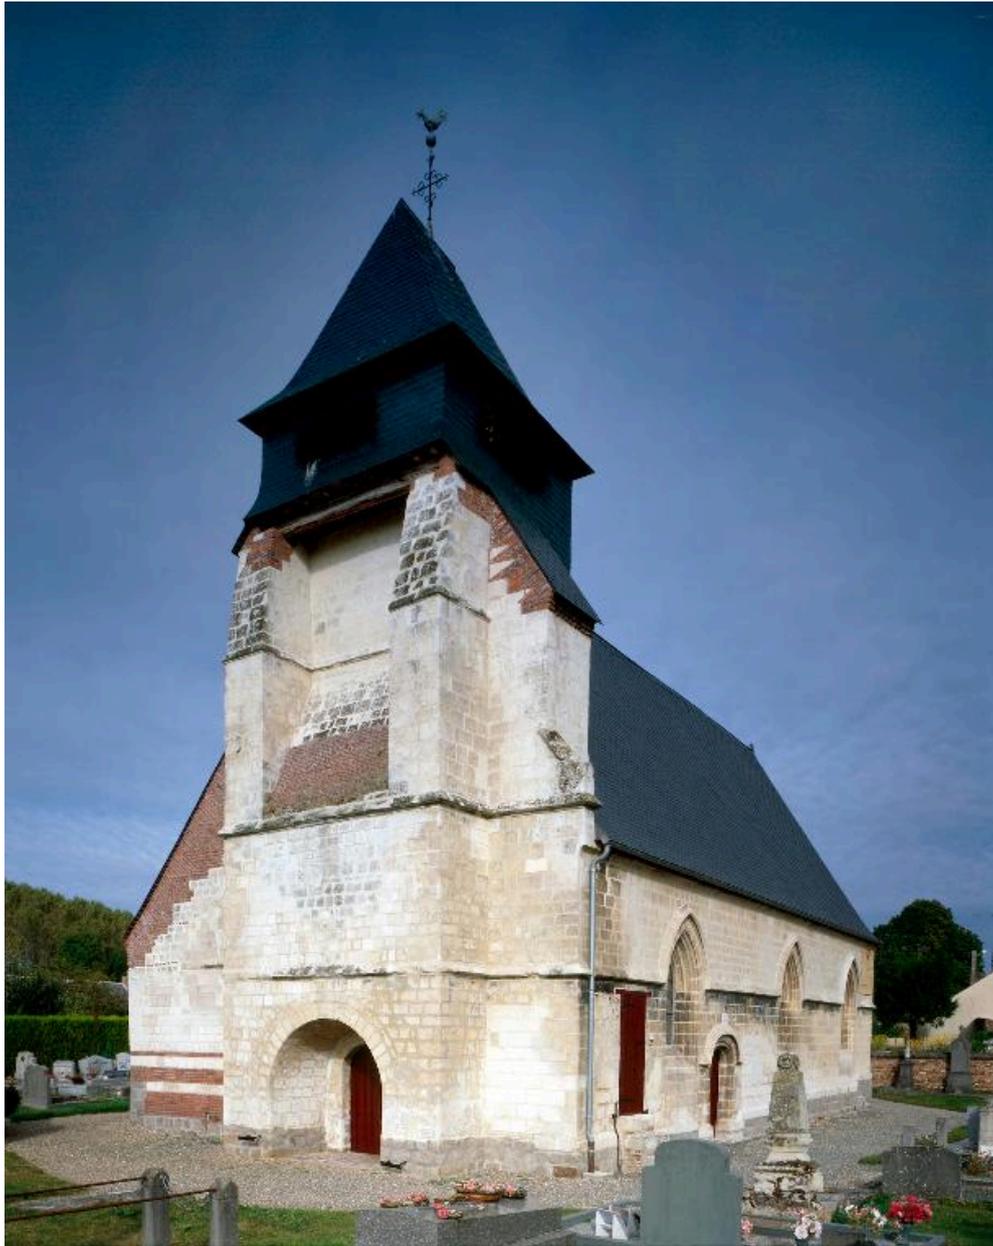
Vue extérieure depuis le sud-ouest.  
Phot. Irwin Leullier  
IVR22\_19978000859VA

Vue extérieure depuis le sud-ouest.

L'édifice est construit en craie sur un soubassement de grès. Le collatéral nord mêle trois types de matériaux : grès (soubassement), briques et pierres en assises alternées et craie seule. La sacristie est en briques et pierres à assises alternées. L'ensemble est couvert en ardoises.

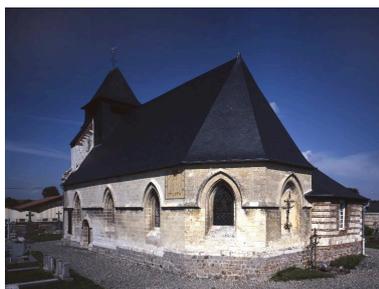
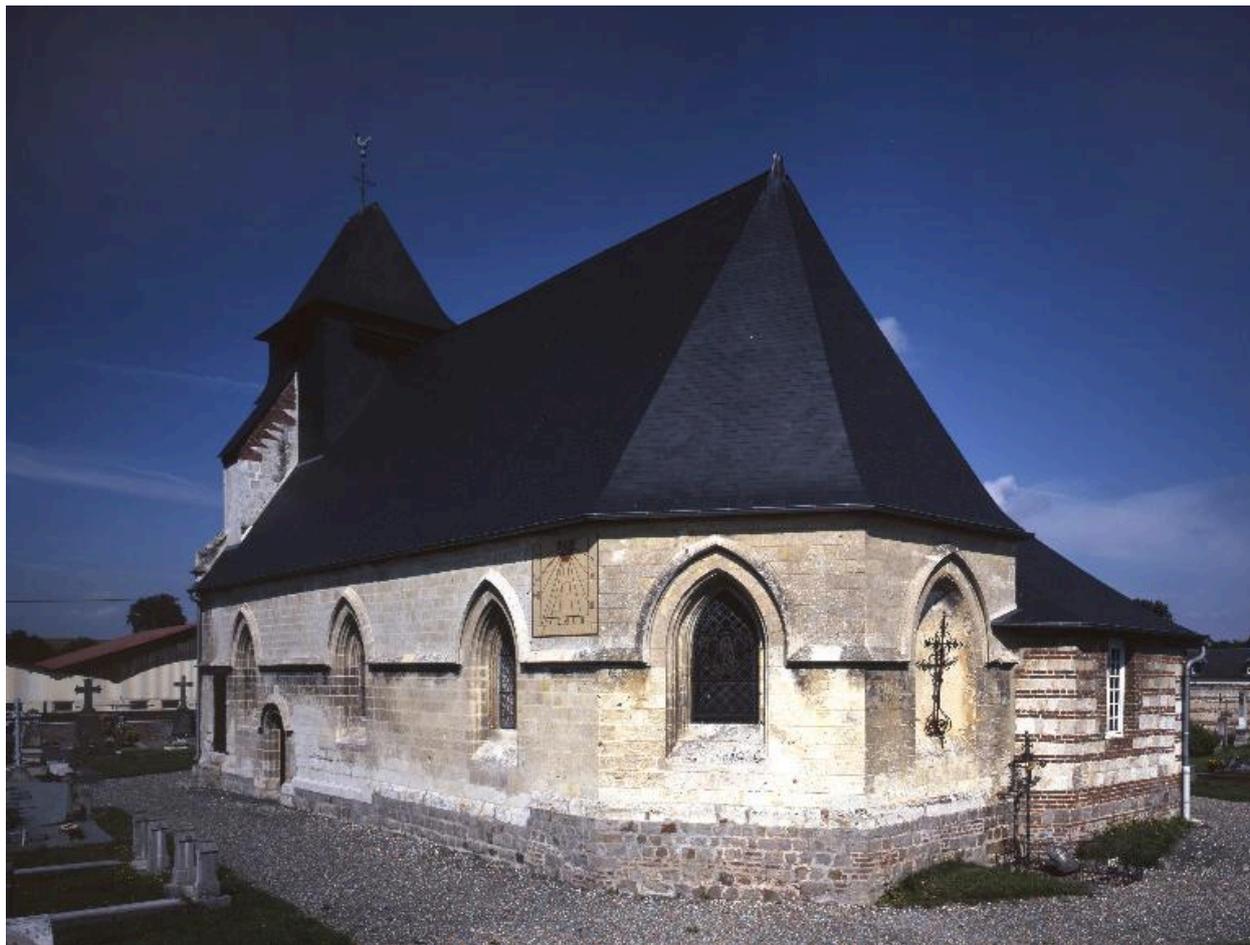
Vue extérieure, depuis le sud-est.  
Phot. Irwin Leullier  
IVR22\_19978000812VA

Vue extérieure, depuis le sud-est.

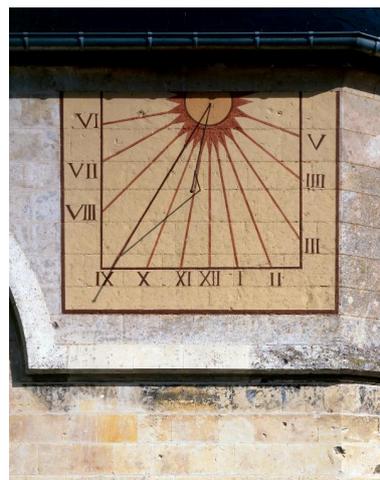
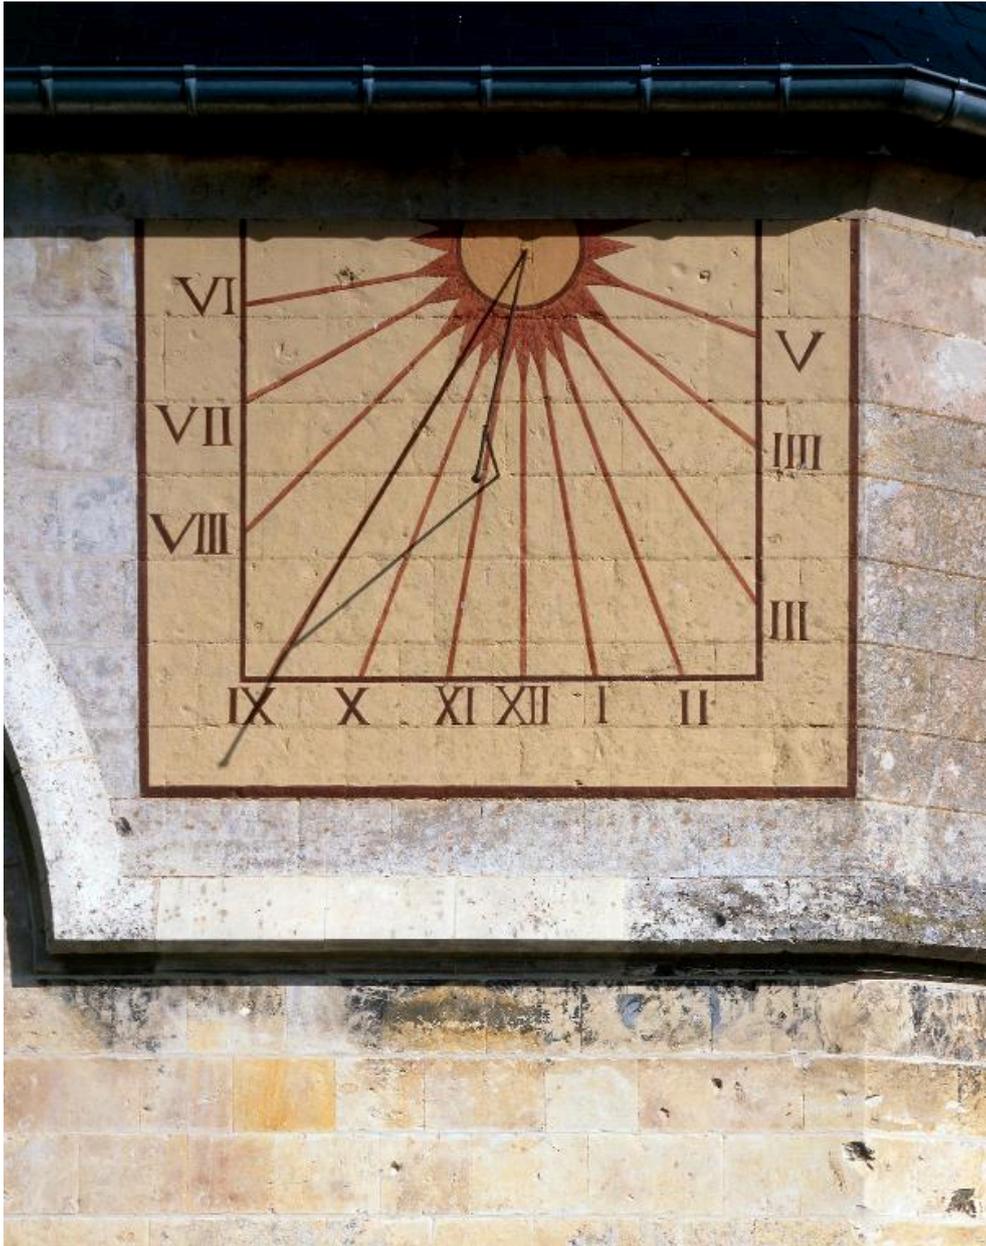
Cadran solaire peint sur le mur  
sud de la nef, près du chevet.  
Phot. Irwin Leullier  
IVR22\_19978000670XA

Cadran solaire peint sur le mur sud de la nef, près du chevet.

L'église de Béhencourt date du 16e siècle. Le clocher porte la date 1580. Le bas-côté nord fut ajouté plus tard, sans doute au 17e siècle. La sacristie paraît dater du 18e siècle. La façade a été restaurée récemment, de même que les cadrans solaires, l'un peint et l'autre gravé, sur le mur sud. Il demeure une trace de litre funéraire sur les murs extérieurs.

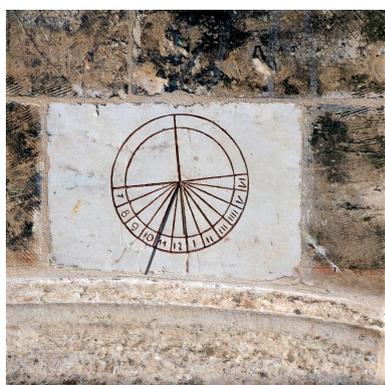
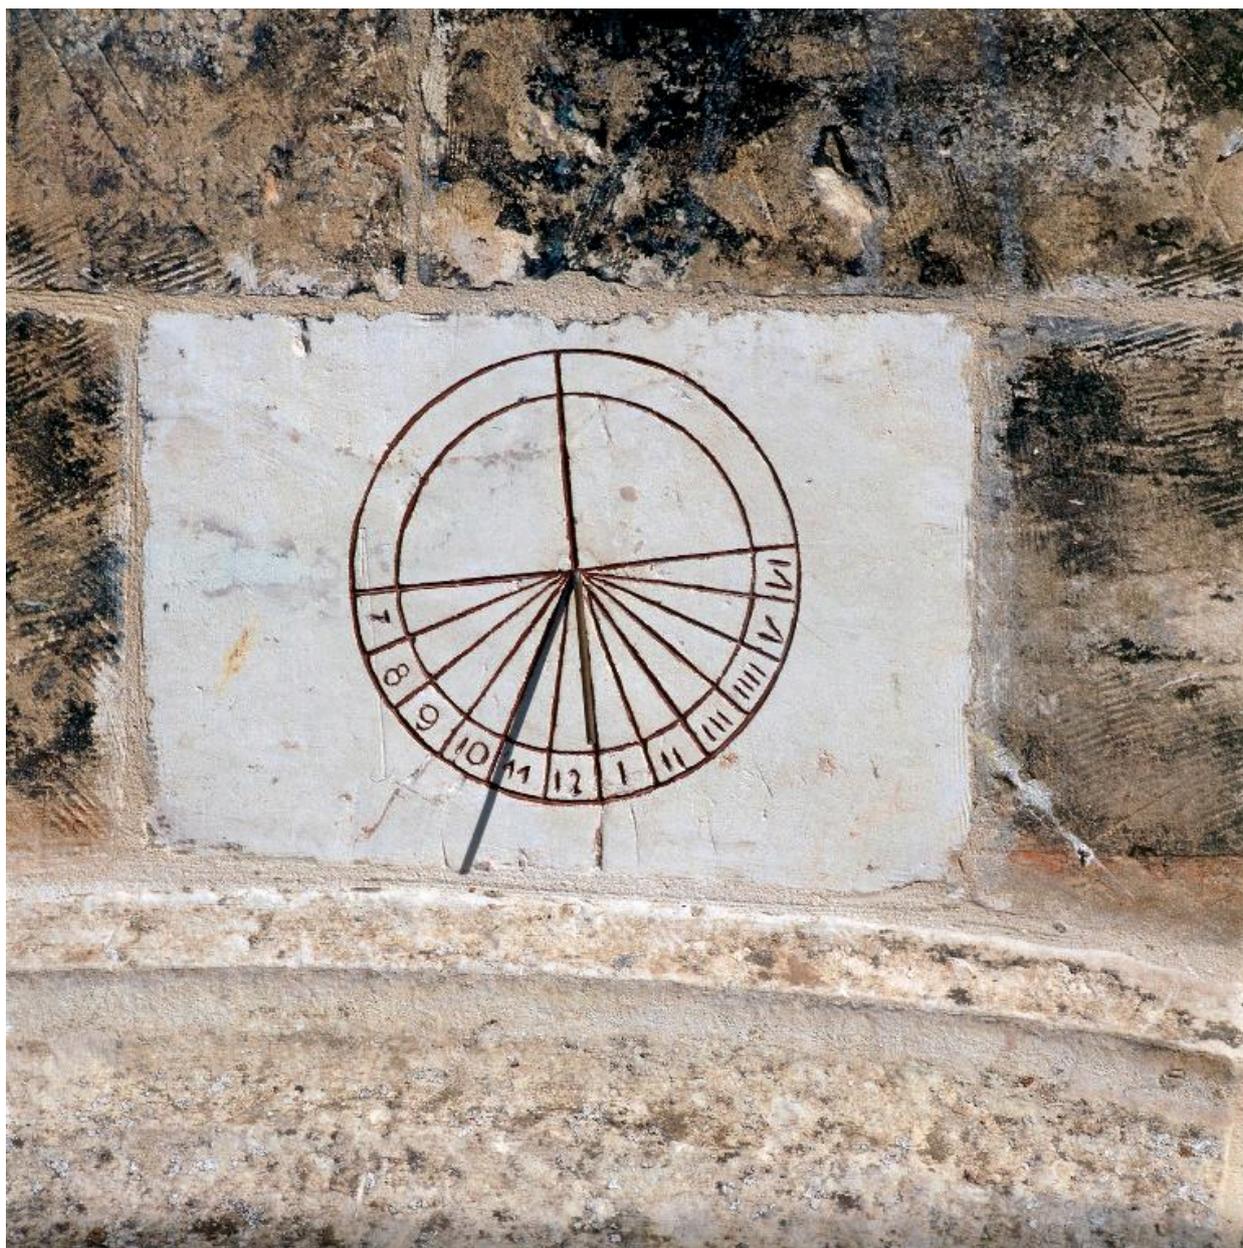
Cadran solaire gravé sur le mur  
sud de la nef, au-dessus de la porte.  
Phot. Irwin Leullier  
IVR22\_19978000695XA

Cadran solaire gravé sur le mur sud de la nef, au-dessus de la porte.

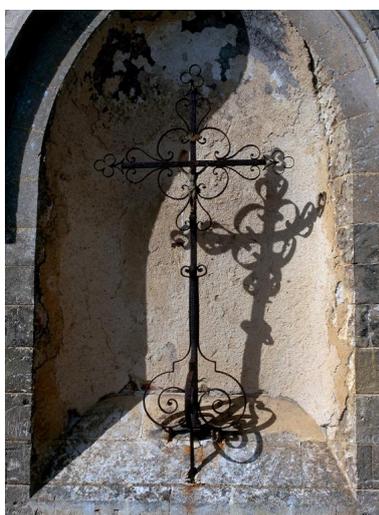
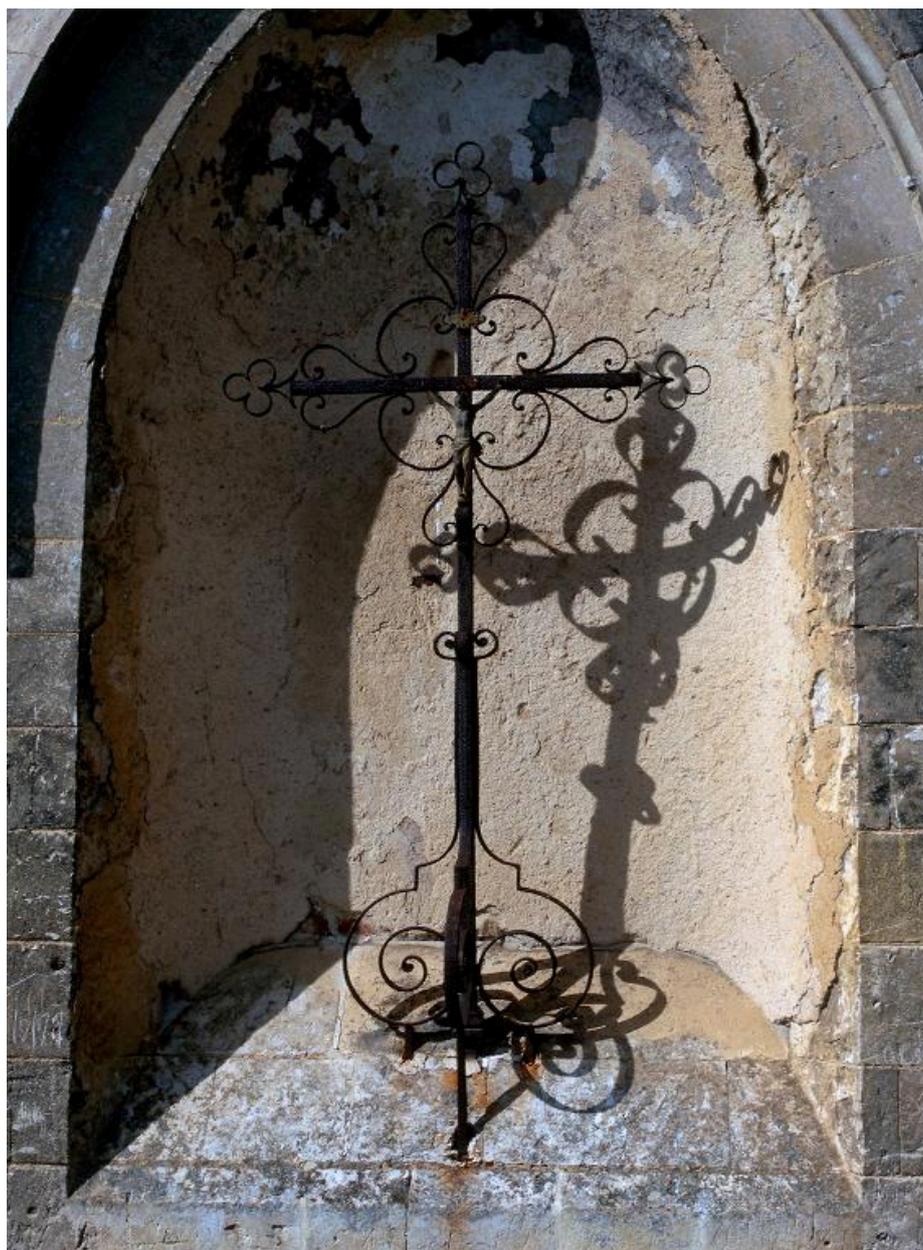
Vue antérieure de la croix en  
feronnerie placée dans une  
niche extérieure du chevet.  
Phot. Irwin Leullier  
IVR22\_19978000696XA

Vue antérieure de la croix en ferronnerie placée dans une niche extérieure du chevet.

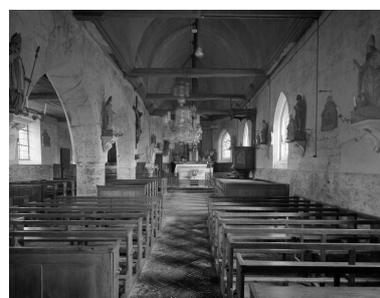
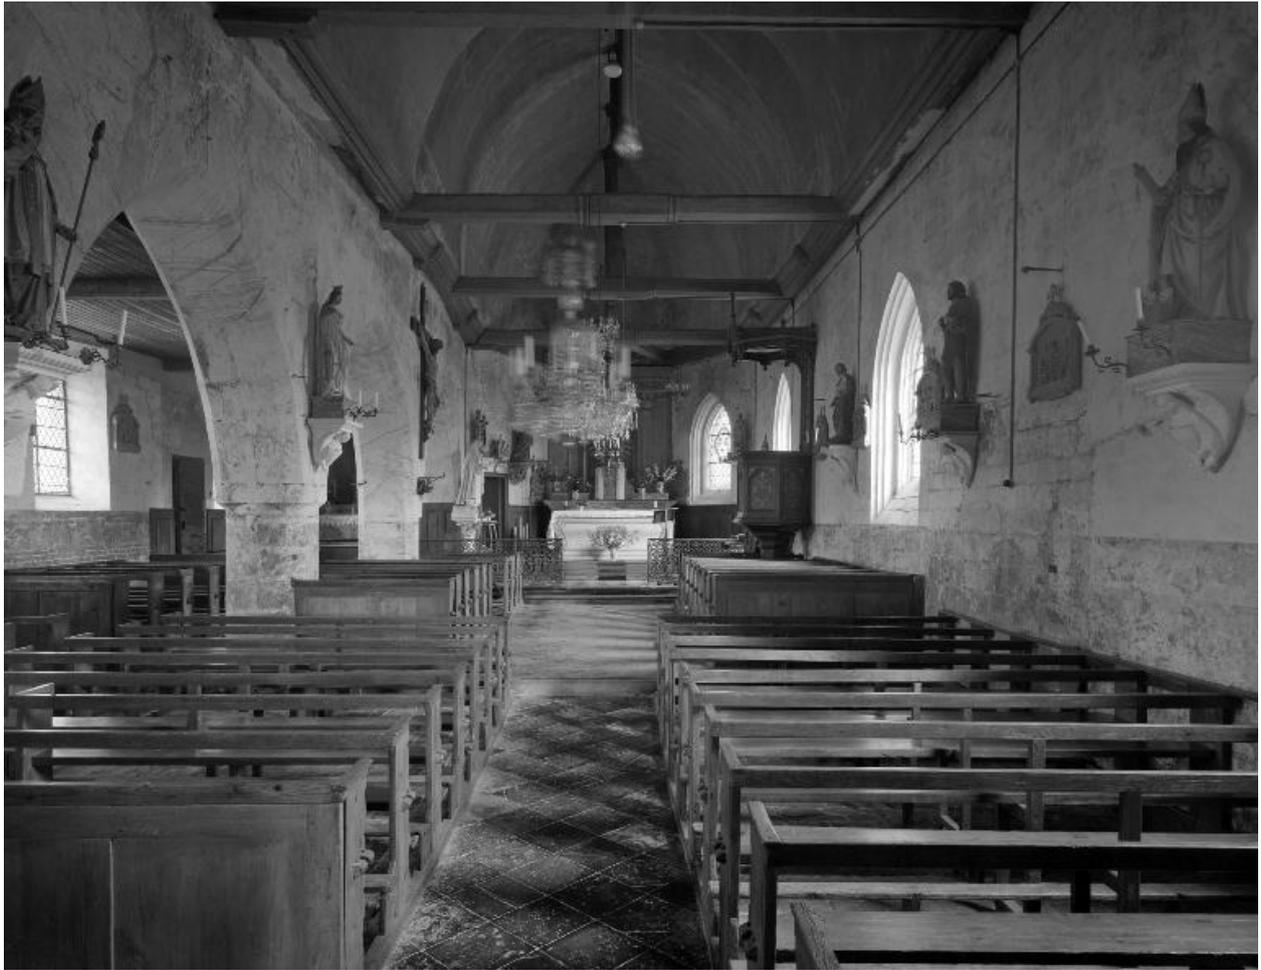
Vue intérieure, vers le chœur.  
Phot. Irwin Leullier  
IVR22\_19978000813V

Vue intérieure, vers le chœur.

Matériau(x) du gros-oeuvre, mise en oeuvre et revêtement : calcaire ; moyen appareil ; brique et pierre à assises alternées  
Matériau(x) de couverture : ardoise  
Plan : plan allongé  
Étage(s) ou vaisseau(x) : 2 vaisseaux  
Couvrements : charpente en bois apparente ; lambris de couverture  
Type(s) de couverture : flèche polygonale ; toit à longs pans ; appentis ; pignon découvert ; croupe polygonale

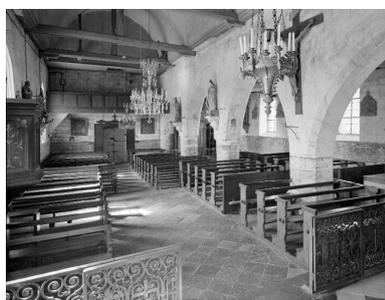
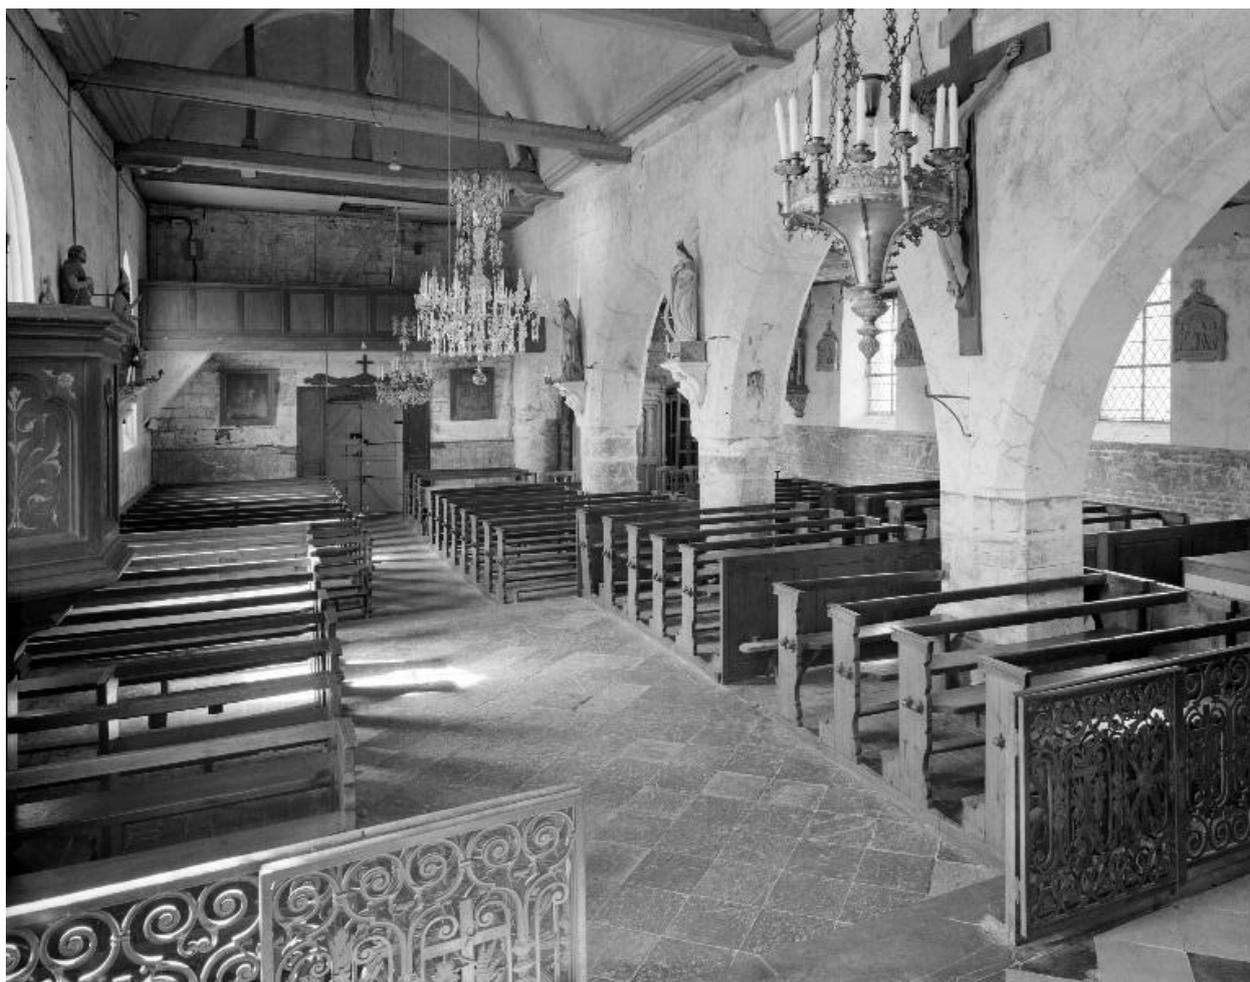
Vue intérieure, depuis le chœur.  
Phot. Irwin Leullier  
IVR22\_19978000622V

Vue intérieure, depuis le chœur.
