Hauts-de-France, Somme  
Amiens  
54 rue des Jacobins, rue Emile-Zola

## Nouveau couvent d'ursulines, dites Filles de la Vierge, devenu école et collège Sainte-Clotilde

Numéro de dossier : IA80000147

Cadre de l'étude : enquête thématique régionale édifices religieux d'Amiens des 19e et 20e siècles, inventaire topographique Amiens métropole

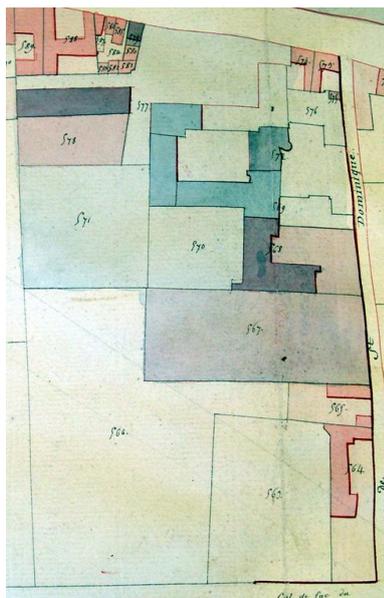
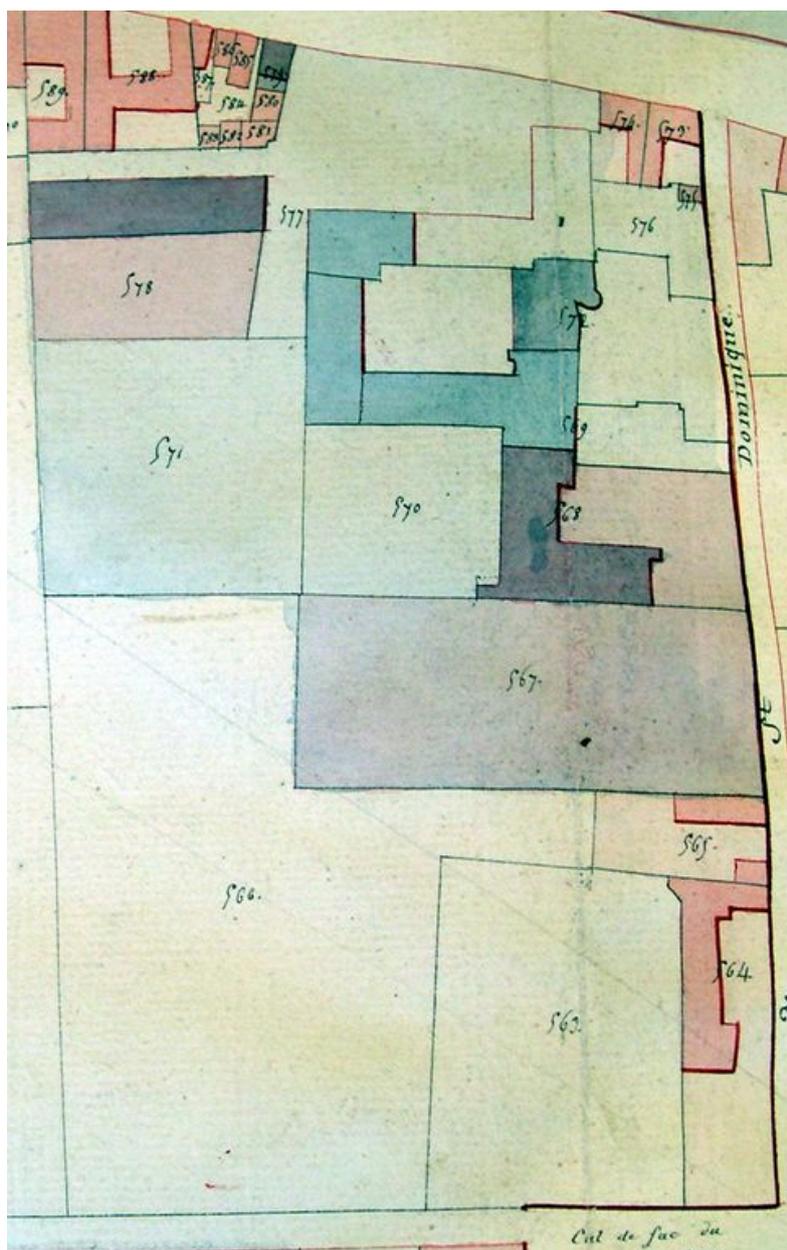
Extrait du cadastre de 1813  
(AD Somme ; 3 P 1162).  
Phot. Isabelle Barbedor  
IVR22\_20068010361NUCA

Extrait du cadastre de 1813 (AD Somme ; 3 P 1162).

- **Amiens. Plan cadastral. Section NN**, dessin, Grevin géomètre, 1813 (AD Somme ; 3 P 1162).
- **Amiens. Plan cadastral, section 1 dite de la ville intra-muros (sud), cinquième feuille, parcelles 78-81, 1851. Dessin par Desroches, géomètre.** [en ligne] (AD Somme. Série P ; 3P1527/5).  
AD Somme : 3P1527/5

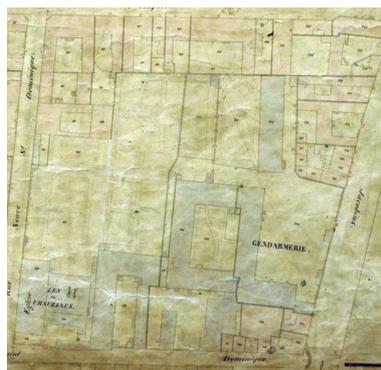
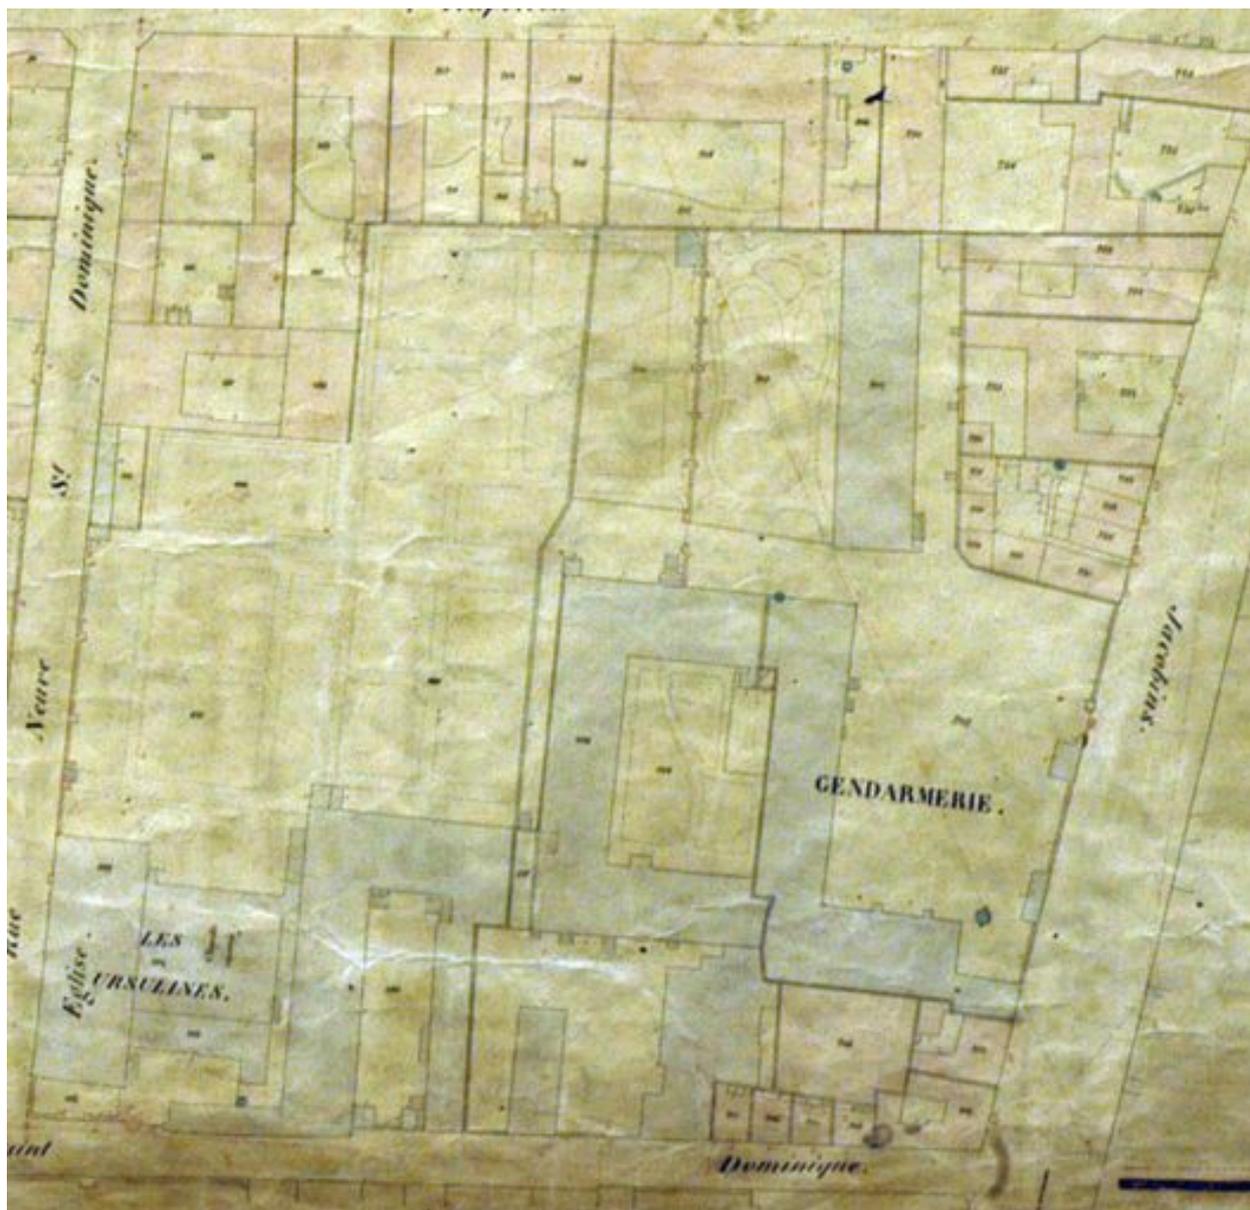
Extrait du cadastre de 1851 (DGI).  
Phot. Isabelle Barbedor  
IVR22\_20038010092NUCA

Extrait du cadastre de 1851 (DGI).

Le cadastre napoléonien (doc. 2) donne une représentation des terrains des ursulines en 1851. La partie sud est appropriée à la voie publique, divisée en deux propriétés, au nord les bâtiments de l'ancien couvent occupés par la gendarmerie, au sud, le nouveau couvent des ursulines. Le nouveau couvent se compose de bâtiments disposés en U délimitant une cour antérieure, au nord, d'une chapelle alignée sur la rue au sud, reliés par des bâtiments également construits en retrait d'une cour est. Les jardins s'étendent à l'ouest.

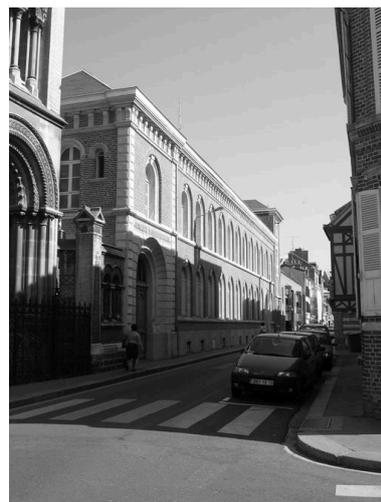
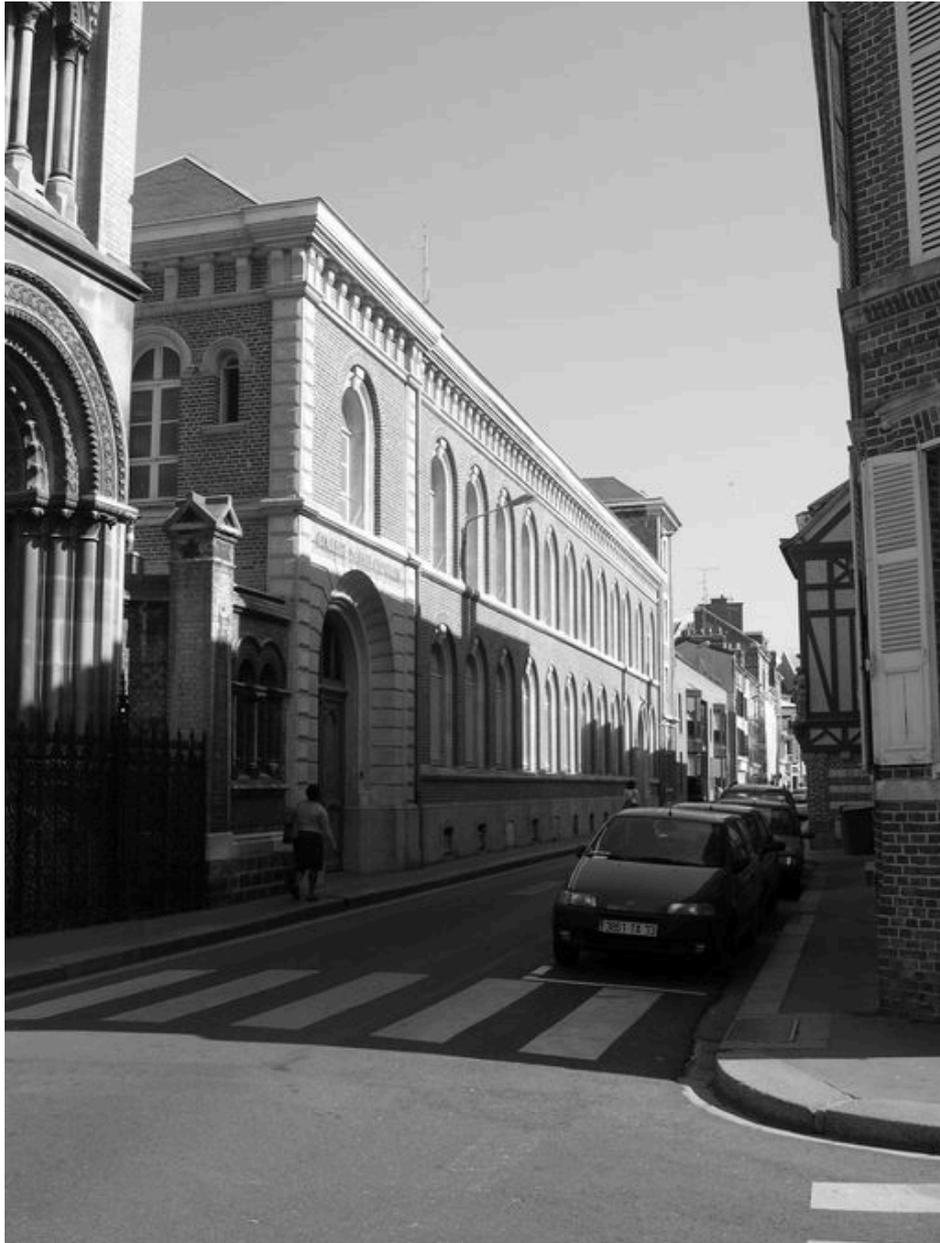
Vue des bâtiments du  
pensionnat, rue Emile-Zola.  
Phot. Isabelle Barbedor  
IVR22\_20048010028NUCA

Vue des bâtiments du pensionnat, rue Emile-Zola.

L'actuelle institution Saint-Clotilde, implantée en parcelle d'angle, est formée de différents bâtiments disposés en limites de parcelle et délimitant une cour intérieure et d'une chapelle de style néo-kantien, dans l'angle sud-est. A l'est, en bordure la rue Emile-Zola, un bâtiment à étage carré (fenêtres de l'étage cintrées) s'appuie sur un bâtiment plus ancien et plus élevé (ill.). La façade sur rue présente une élévation à 12 travées avec portes latérales. Des chaînages de calcaire habillent les angles du pavillon sud. Au sud, en bordure de la rue Vivien, un bâtiment en briques s'appuie sur la chapelle, prolongé

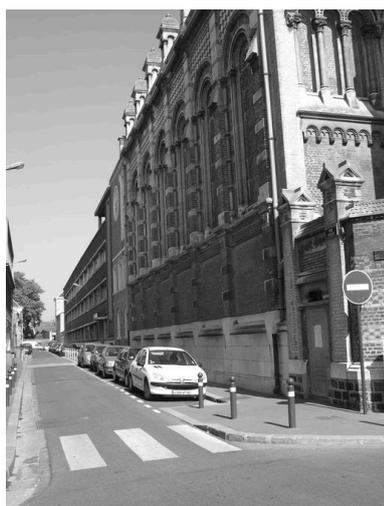
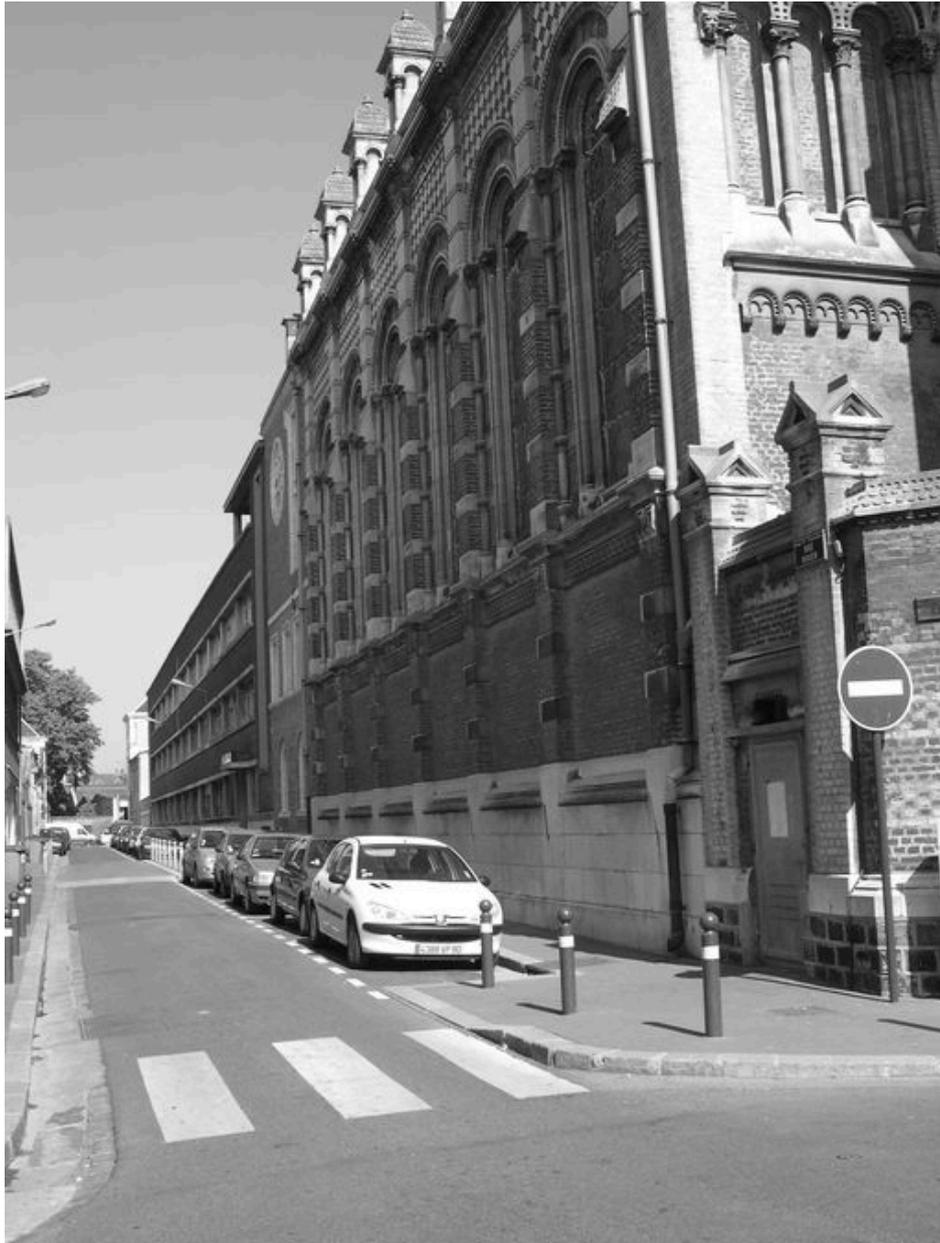
Vue des façades rue Vivien.  
Phot. Isabelle Barbedor  
IVR22\_20048010029NUCA

Vue des façades rue Vivien.

à l'ouest par une construction du milieu du 20<sup>e</sup> siècle abritant des salles de classe (ill.). La chapelle occupe l'angle sud-est de la parcelle (ill.).

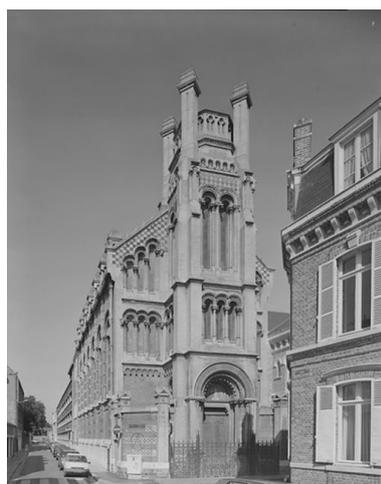
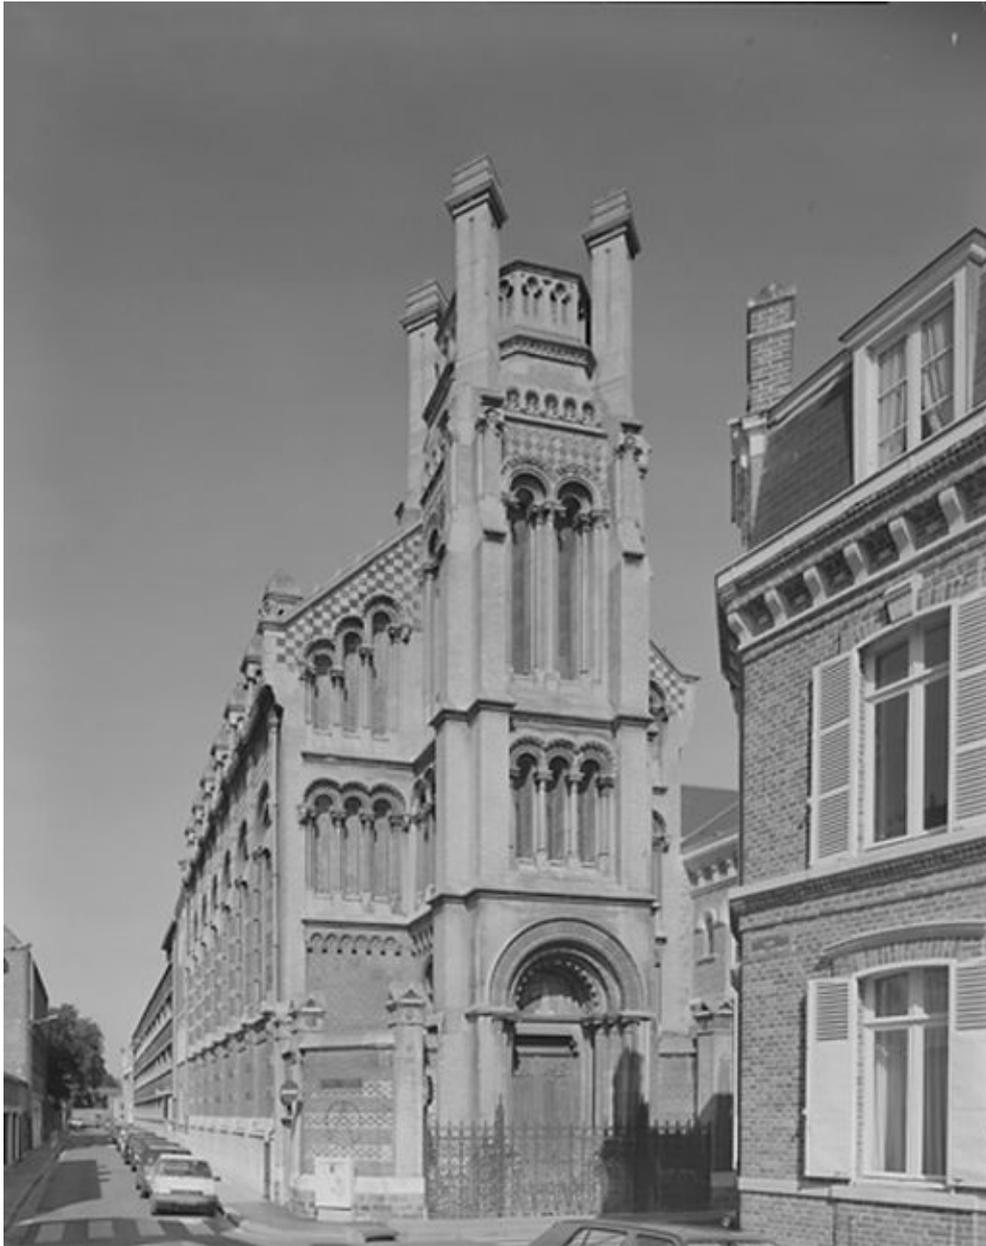
Vue de la façade  
occidentale de la chapelle.  
Phot. Michaël Troivaux  
IVR22\_19968000323V

Vue de la façade occidentale de la chapelle.

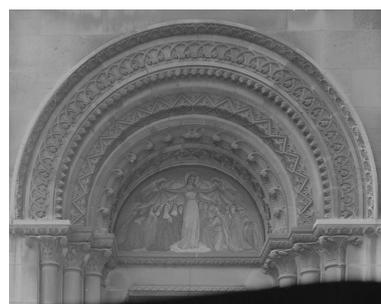
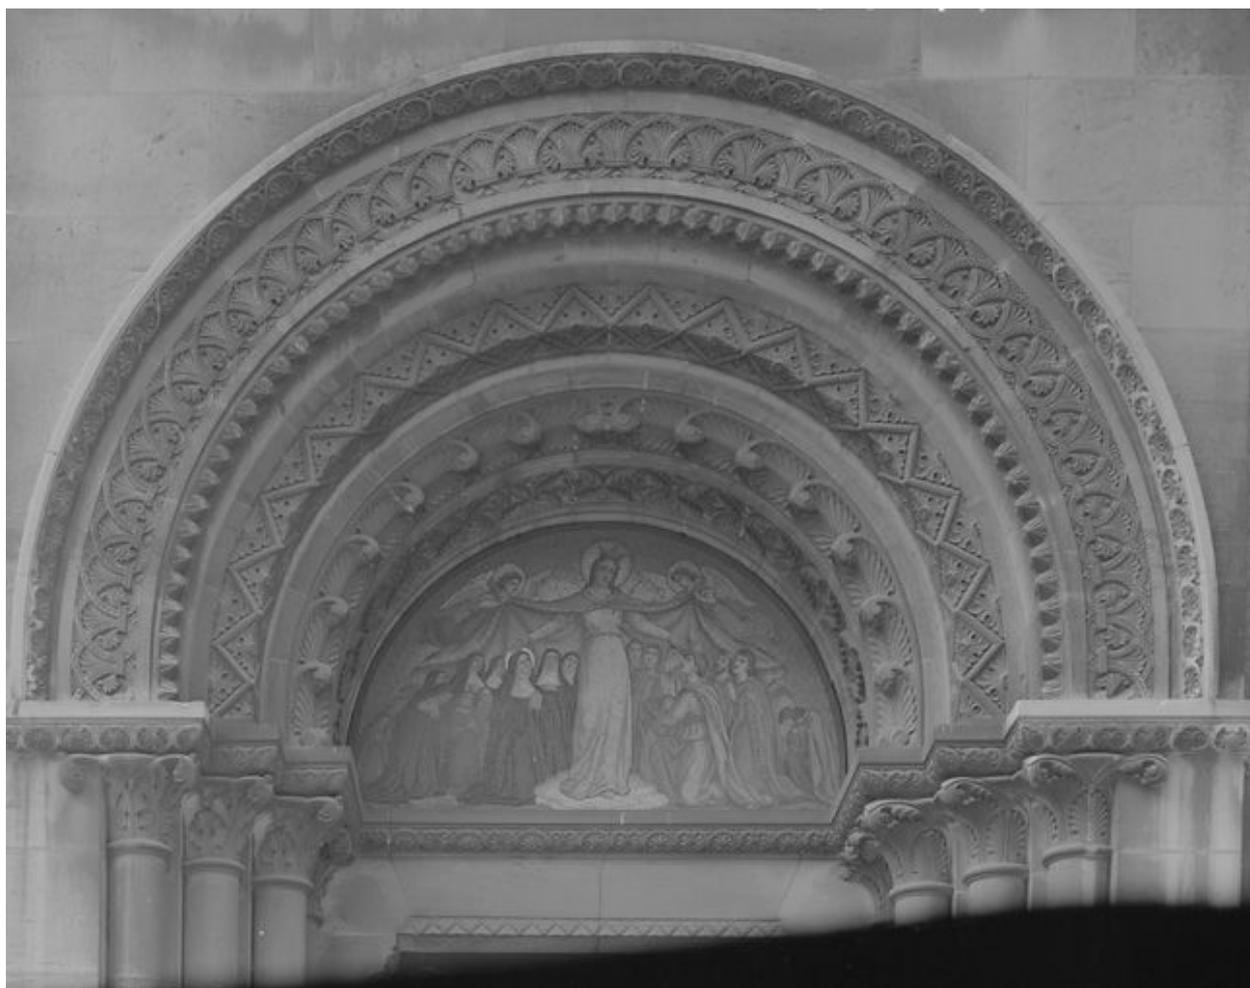
Détail sur le tympan.  
Phot. Michaël Troivaux  
IVR22\_19968000324V

Détail sur le tympan.

Décor en ronde bosse au dessus des pavillons et dans le fronton surmontant la travée axiale (fig. 13 à 15).
