Hauts-de-France, Aisne
Guise
Eglise paroissiale Saint-Pierre et Saint-Paul, rue de la Citadelle

Dalle funéraire (n° 12)

Numéro de dossier : IM02001992
Date de l'enquête initiale : 1998
Date(s) de rédaction : 1998
Cadre de l'étude : inventaire topographique ville de Guise, patrimoine funéraire
Degré d'étude : étudié
Référence du dossier Monument Historique : PM02000543

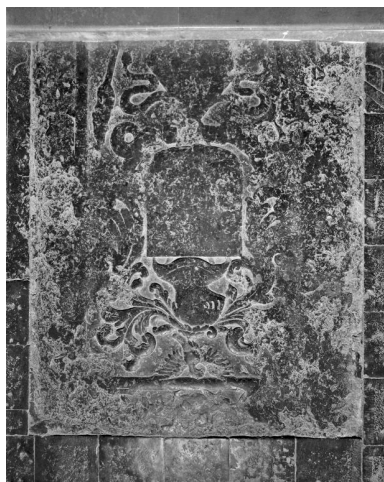
IVR22_19980200589X

Le centre de la dalle est orné d'armoiries masculines surmontées d'un casque avec lambrequins, ayant un aigle aux ailes déployées pour cimier. En dessous se trouvent des armoiries féminines en forme de losange. De nombreux écus, pendus à des nœuds, se succèdent sur le pourtour de la dalle.

Des nombreuses armoiries sculptées sur le champ de la dalle, il ne reste que des écus lisses. On ne peut donc dire si les figures étaient sculptées ou gravées. Sous un écu, un phylactère porte le nom **BLONDEL**, gravé.

La dalle est très usée ou a été bûchée.

Vue de la partie visible de la dalle.

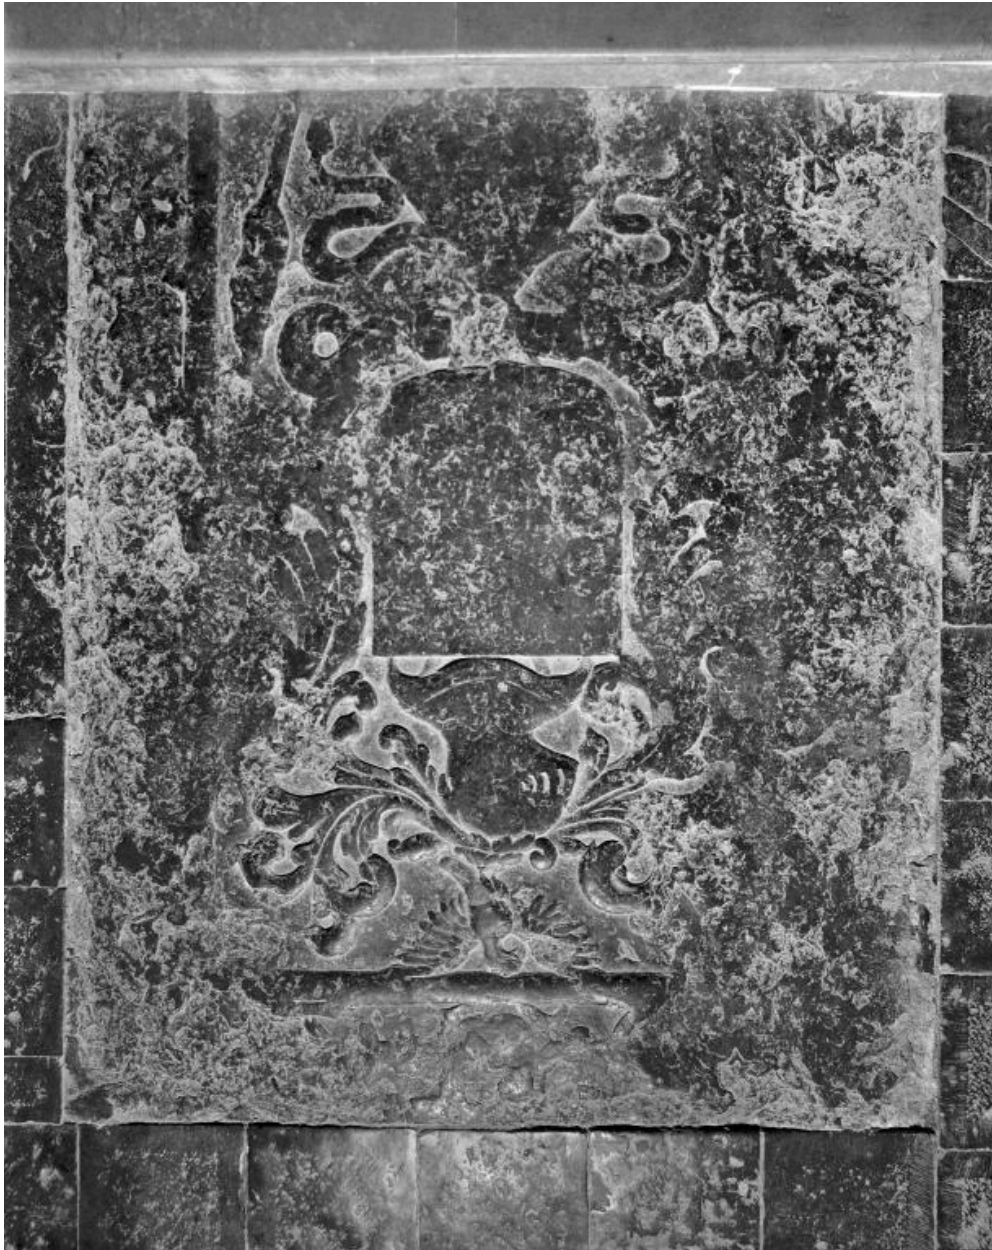
IVR22_19980200589X

Vue de la partie visible de la dalle.
