Hauts-de-France, Somme  
Favières  
132 rue Mondaine

## Ferme

Numéro de dossier : IA80007918  
Date de l'enquête initiale : 2005  
Date(s) de rédaction : 2005  
Cadre de l'étude : inventaire préliminaire arrière-pays maritime picard  
Degré d'étude : étudié

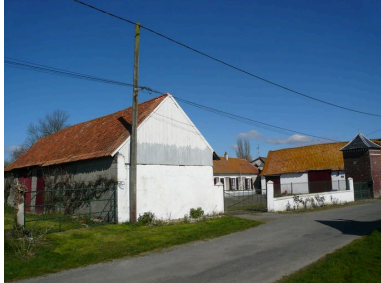
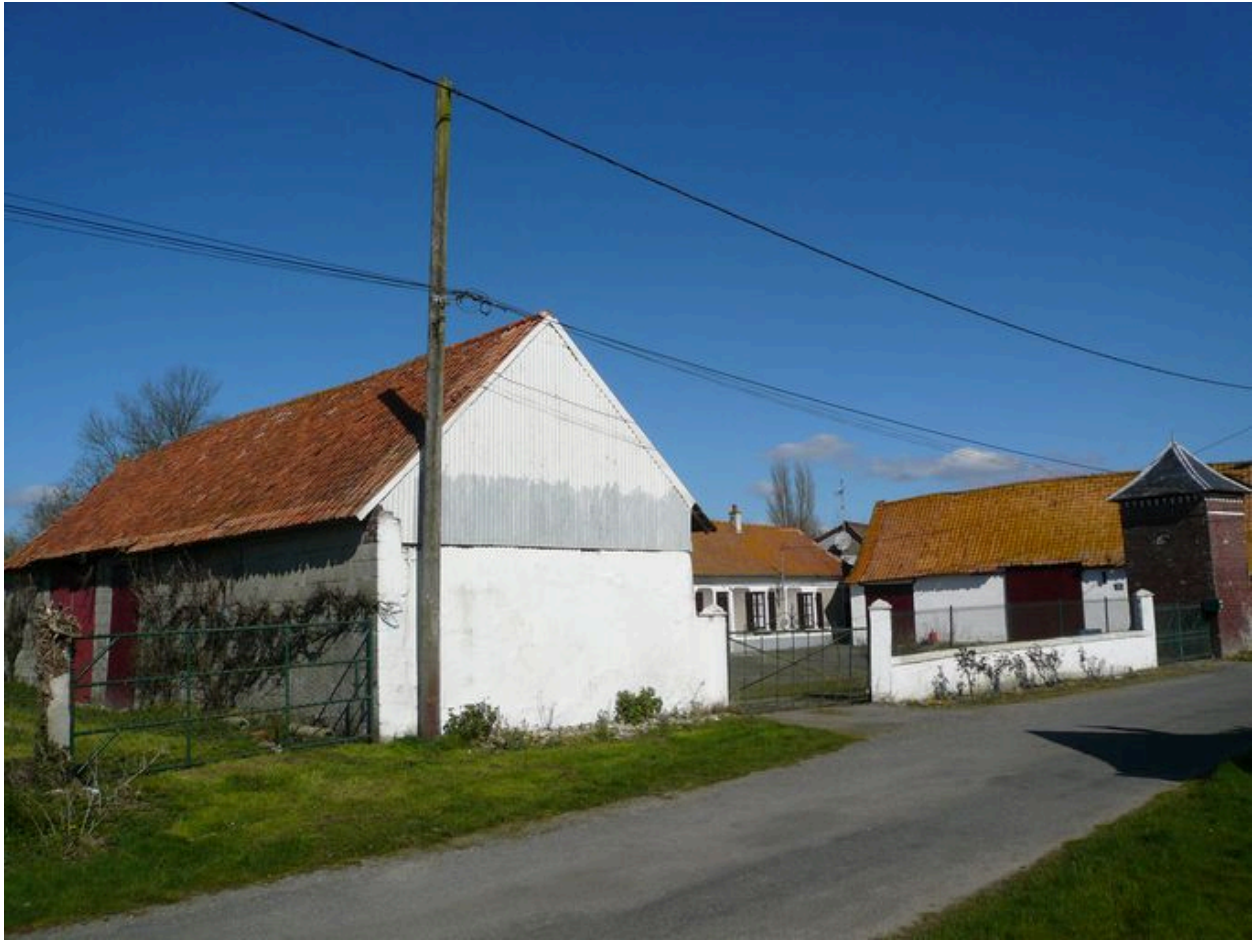
Vue d'ensemble.  
Phot. Inès Guérin  
IVR22\_20078005745NUCA

Vue d'ensemble.

Les bâtiments, distribués sur les trois côtés de la cour, sont en torchis et pan de bois (le pignon oriental de l'étable et la grange ont subi une réfection en parpaing) et couverts d'une toiture à longs pans en pannes picardes. Long de cinq travées, le logis occupe le fond de la cour. Sa façade sur cour (orientée à l'est) est recouverte d'un enduit de ciment. Au nord, se situe une porte permettant l'accès à la cave à cidre, d'une soixantaine de centimètres de profondeur (l'eau étant à 80 cm de la surface du sol). Dans son prolongement au sud, se situe l'écurie, donnant sur la cour par une porte et une petite fenêtre. Toujours à l'ouest, sous le même toit, on peut observer la présence d'un corps de passage, permettant l'accès à la pâture à l'ouest de la propriété, tenant lieu également de charretterie. Au sud de la cour se trouvent les étables, percées d'une seule porte en façade sur cour. Son pendant est la grange, au nord. Sur le côté oriental sont situées les porcheries, petit bâtiment bas en brique, flanqué au sud d'un colombier également en brique, couvert d'un toit en pavillon en ardoise. D'après le propriétaire, le chêne a permis la confection des poutres maîtresses (sciées par les scieurs de long, découpe régulière) et le peuplier, celle des chevrons.

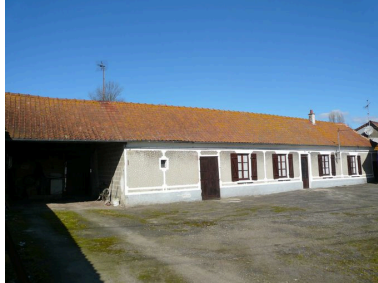
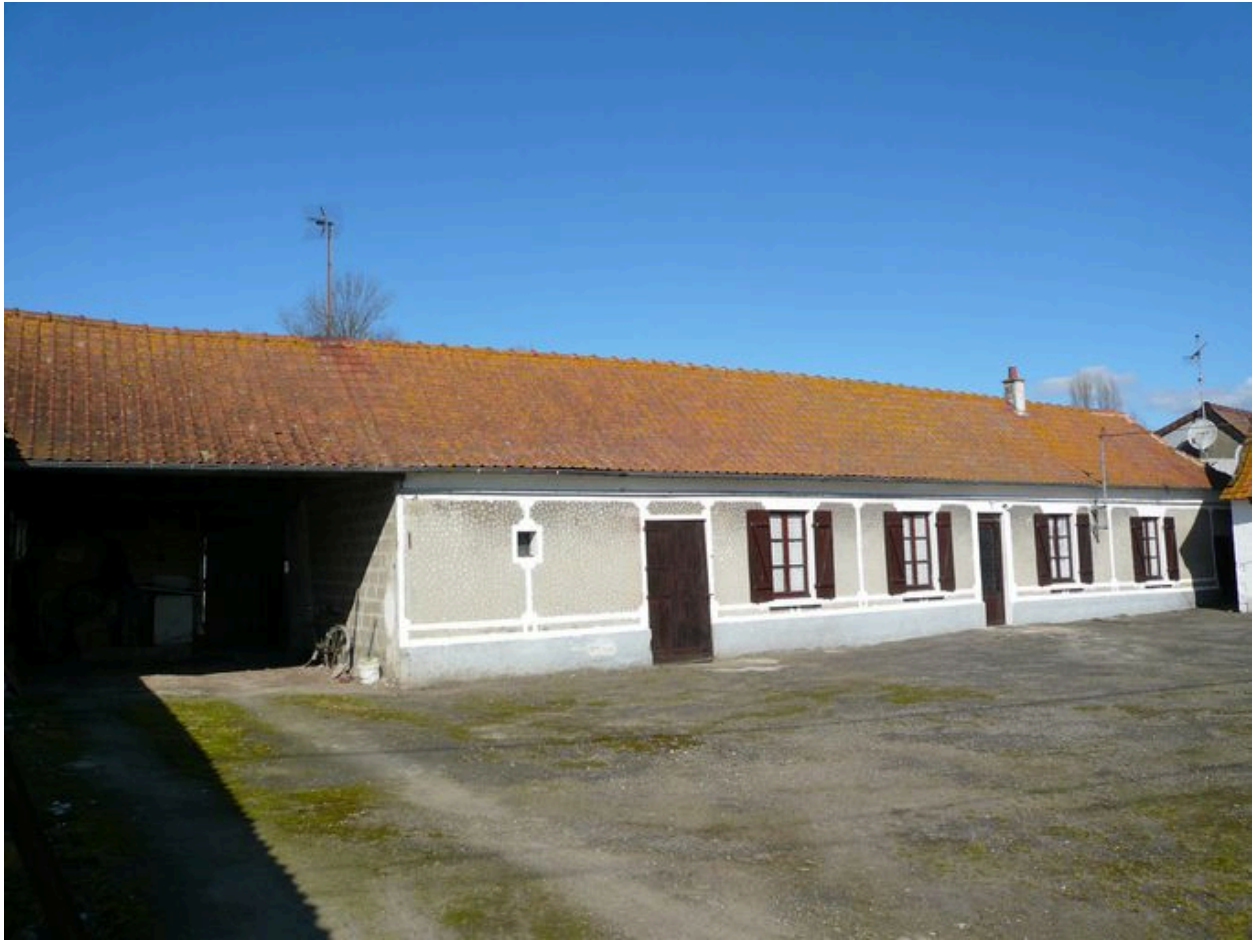
Vue du logis.  
Phot. Inès Guérin  
IVR22\_20078005746NUCA

Vue du logis.

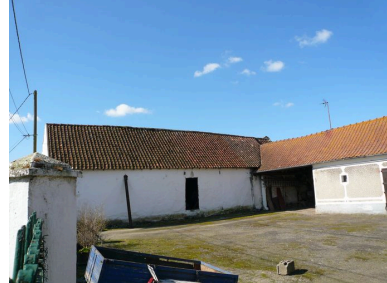
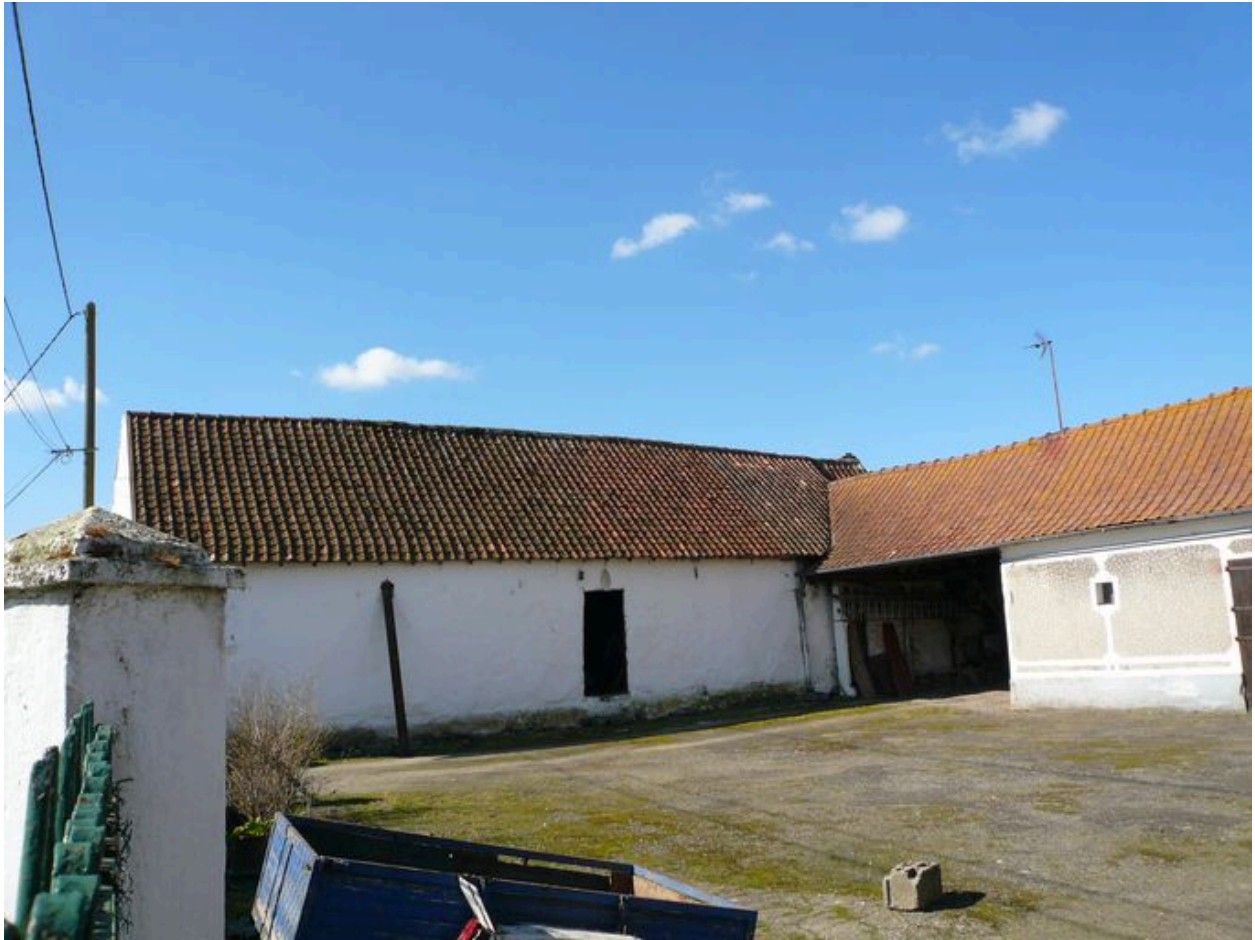
Vue de la grange.  
Phot. Inès Guérin  
IVR22\_20078005747NUCA

Vue de la grange.
