Hauts-de-France, Nord
Le Maisnil

Casemate à personnel 150

Numéro de dossier : IA59004982

Cadre de l'étude : enquête thématique régionale Les ouvrages fortifiés de la Première Guerre mondiale

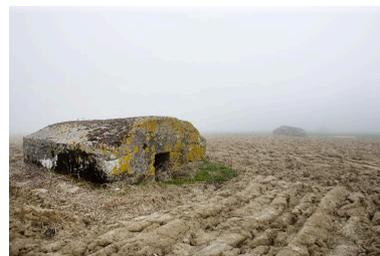
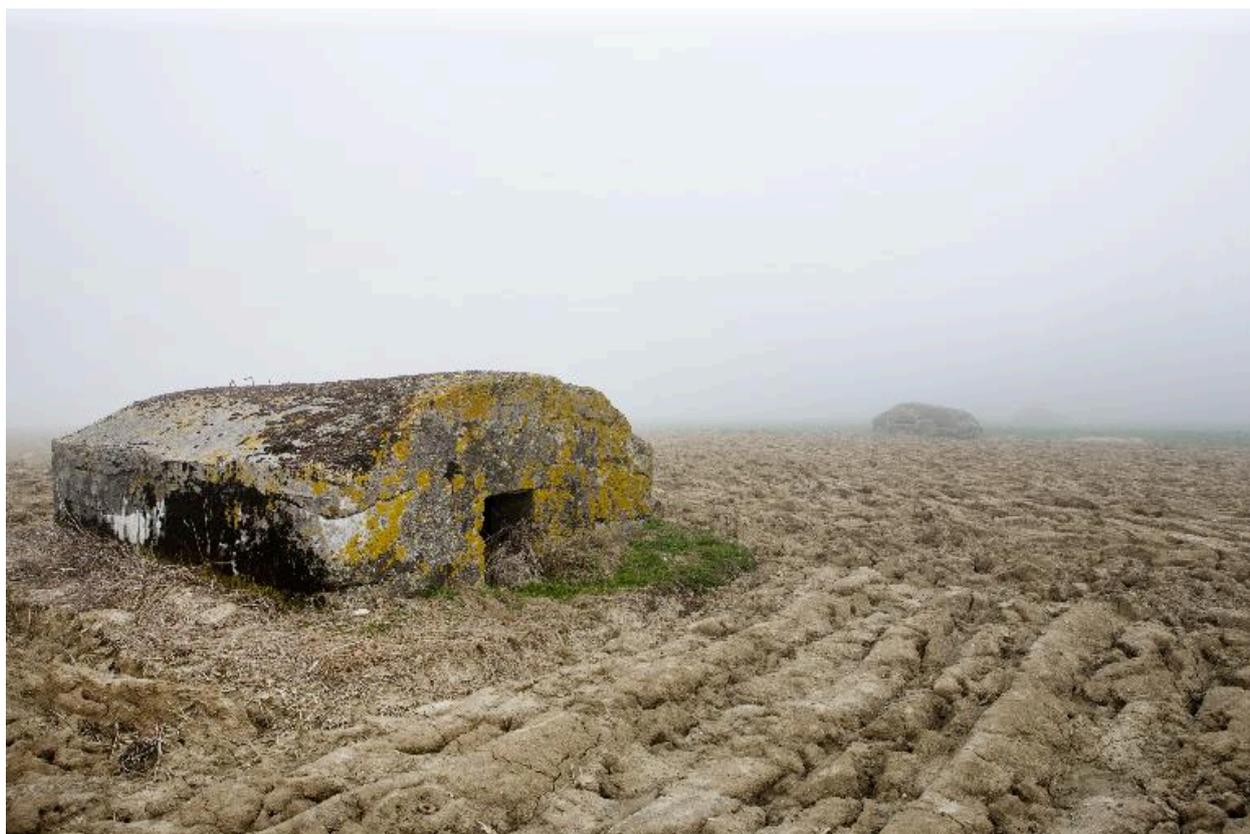
Vue de trois-quarts vers le nord-est
Phot. Pierre Thibaut
IVR31_20145905439NUCA

Vue de trois-quarts vers le nord-est

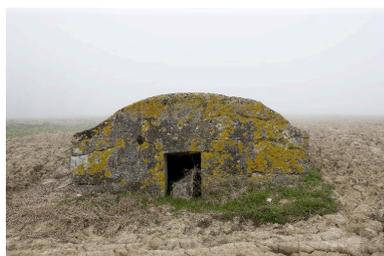
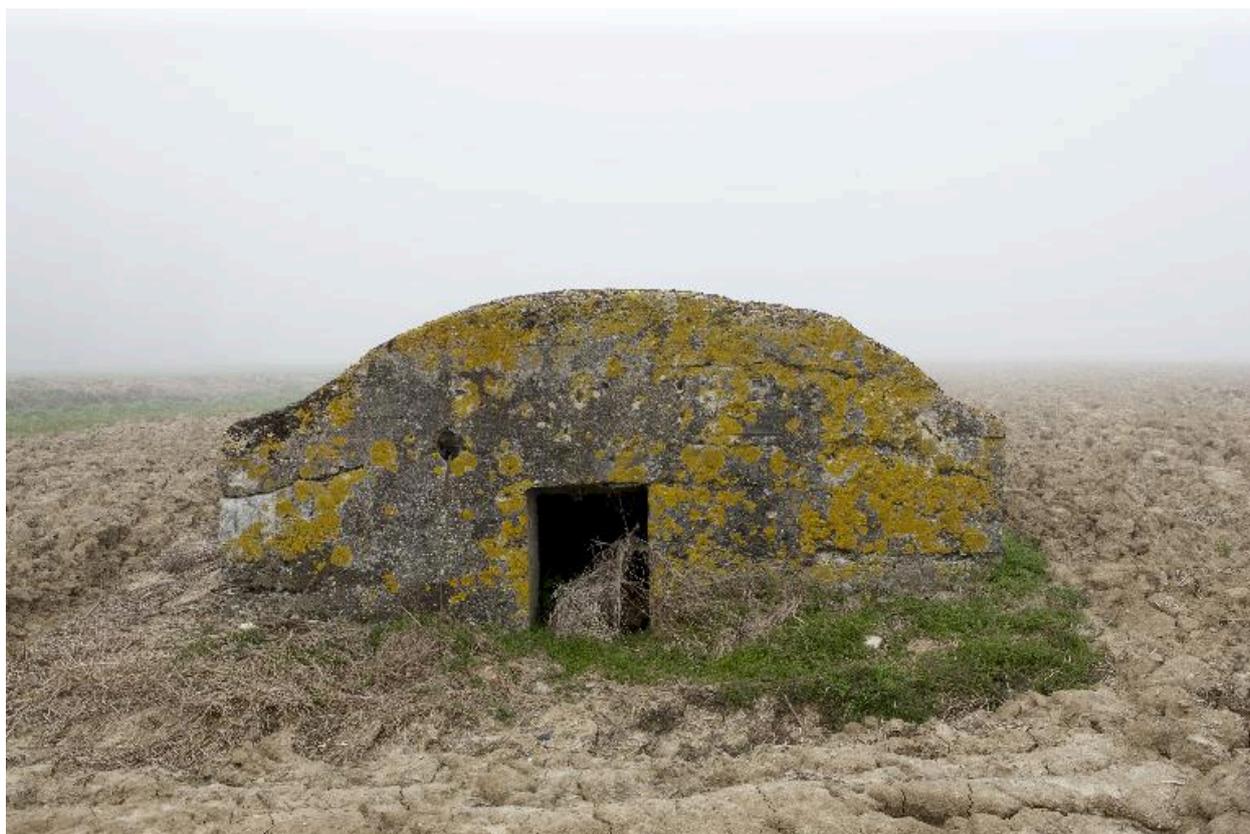
Pignon avec entrée, vers le nord-ouest
Phot. Pierre Thibaut
IVR31_20145905440NUCA

Pignon avec entrée, vers le nord-ouest

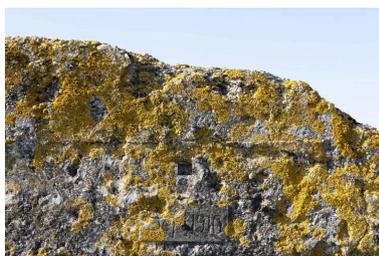
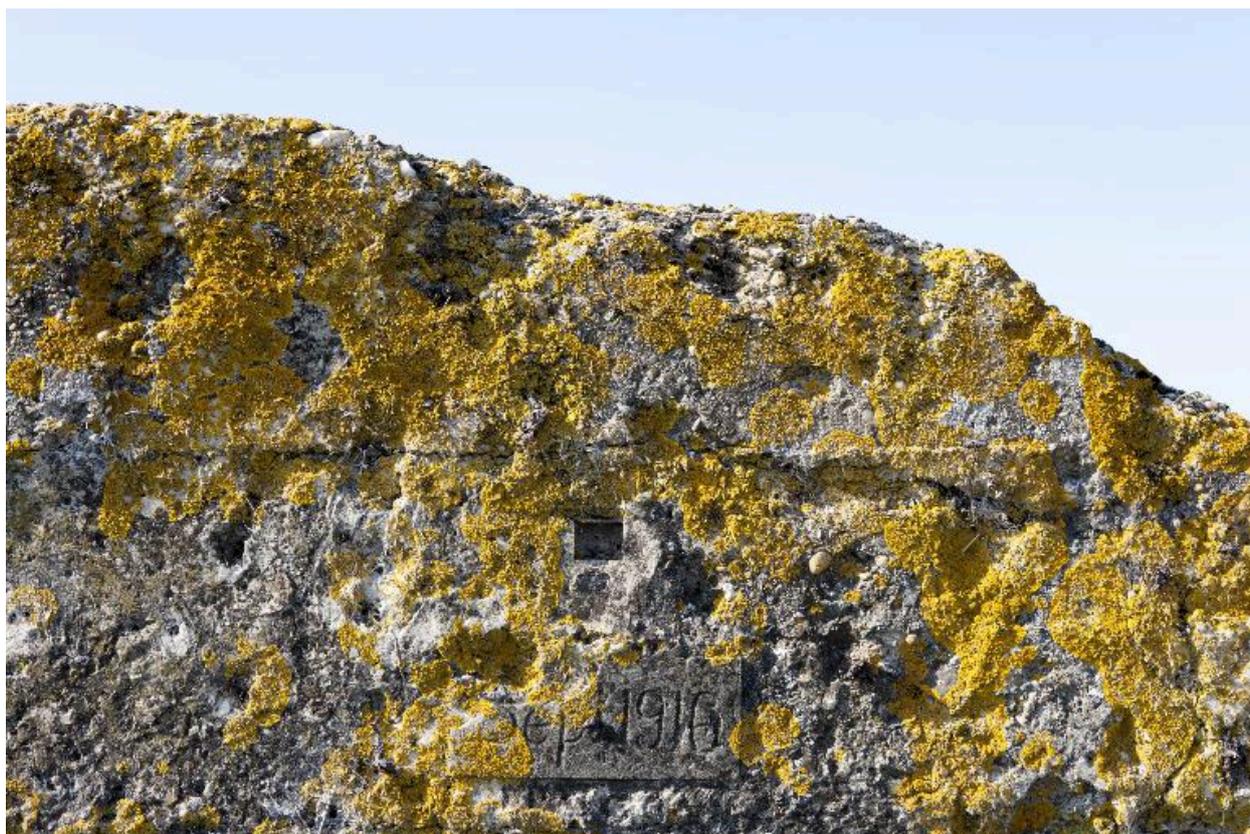
Cet abri, perpendiculaire au front, mesure environ 4 m. sur 5. Il a été réalisé à partir de tôle ondulée cintrée, toujours présente. Ces arceaux en arc segmentaire reposent sur des piédroits en béton armé. Malgré sa position en première ligne, l'édifice est en bon état de conservation. Un macaron sur le pignon sud porte, tracé au stilet dans le ciment, la mention Sept. 1916, date de sa construction.

Date portée sur le pignon sud
Phot. Pierre Thibaut
IVR31_20155901693NUCA

Date portée sur le pignon sud

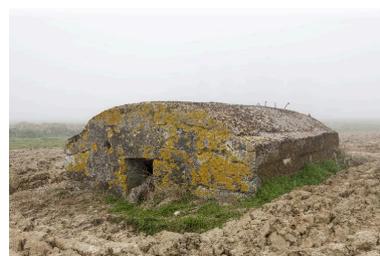
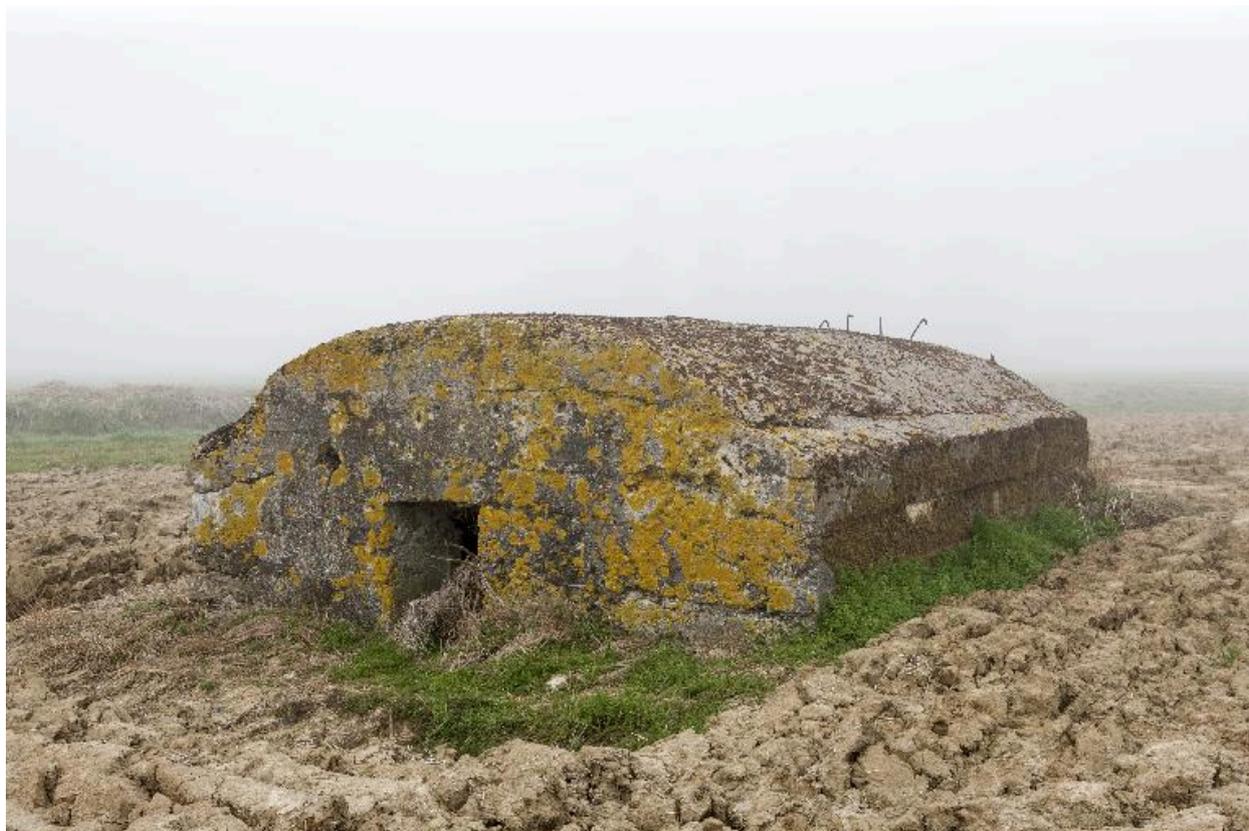
Vue de trois-quarts vers l'ouest
Phot. Pierre Thibaut
IVR31_20145905438NUCA

Vue de trois-quarts vers l'ouest

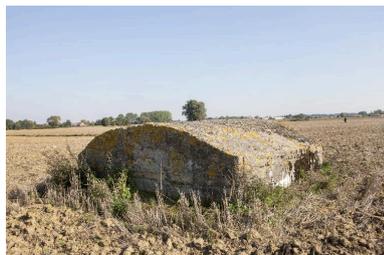
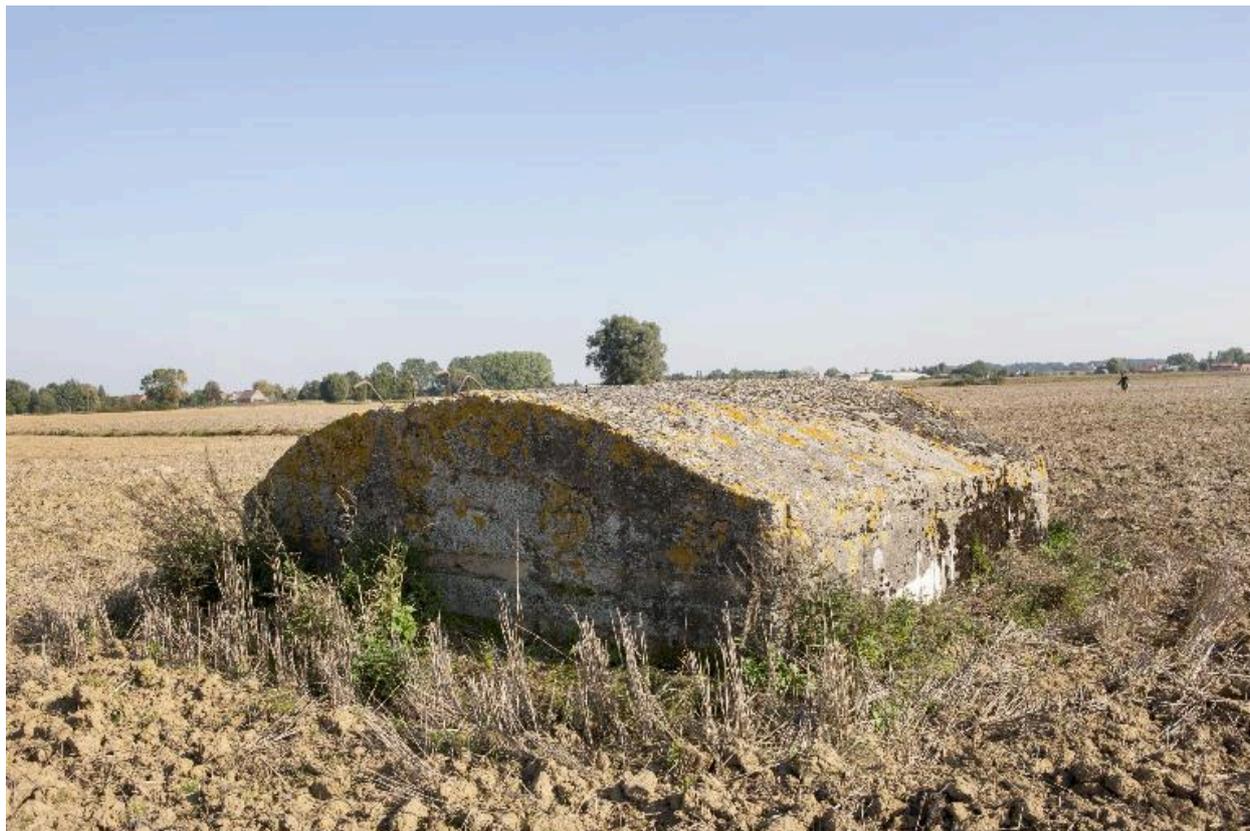
Pignon nord, vers sud-est
Phot. Pierre Thibaut
IVR31_20155901695NUCA

Pignon nord, vers sud-est

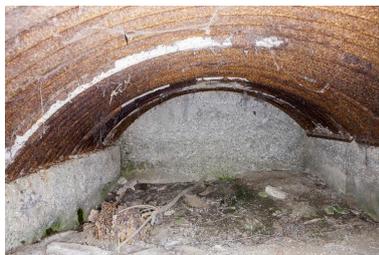
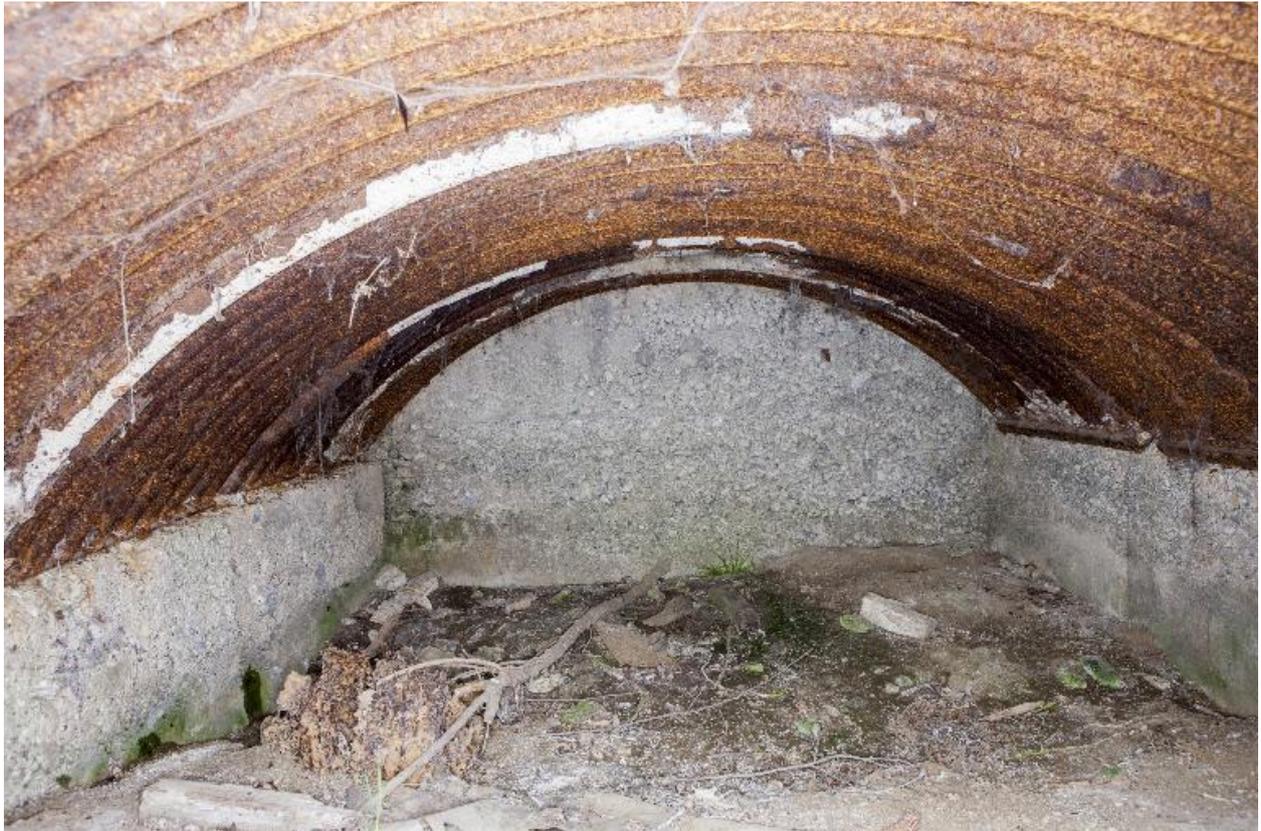
Vue intérieure de l'abri
Phot. Pierre Thibaut
IVR31_20155901696NUCA

Vue intérieure de l'abri
