Hauts-de-France, Aisne
Grand-Verly
Chemin rural dit du Moulin

Moulin à Farine

Numéro de dossier : IA00079496
Date de l'enquête initiale : 1990
Date(s) de rédaction : 1991
Cadre de l'étude : inventaire topographique canton de Wassigny
Degré d'étude : repéré

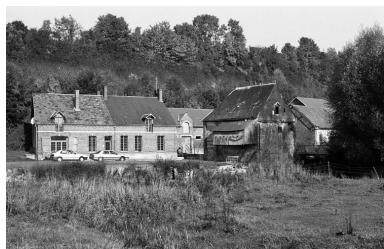
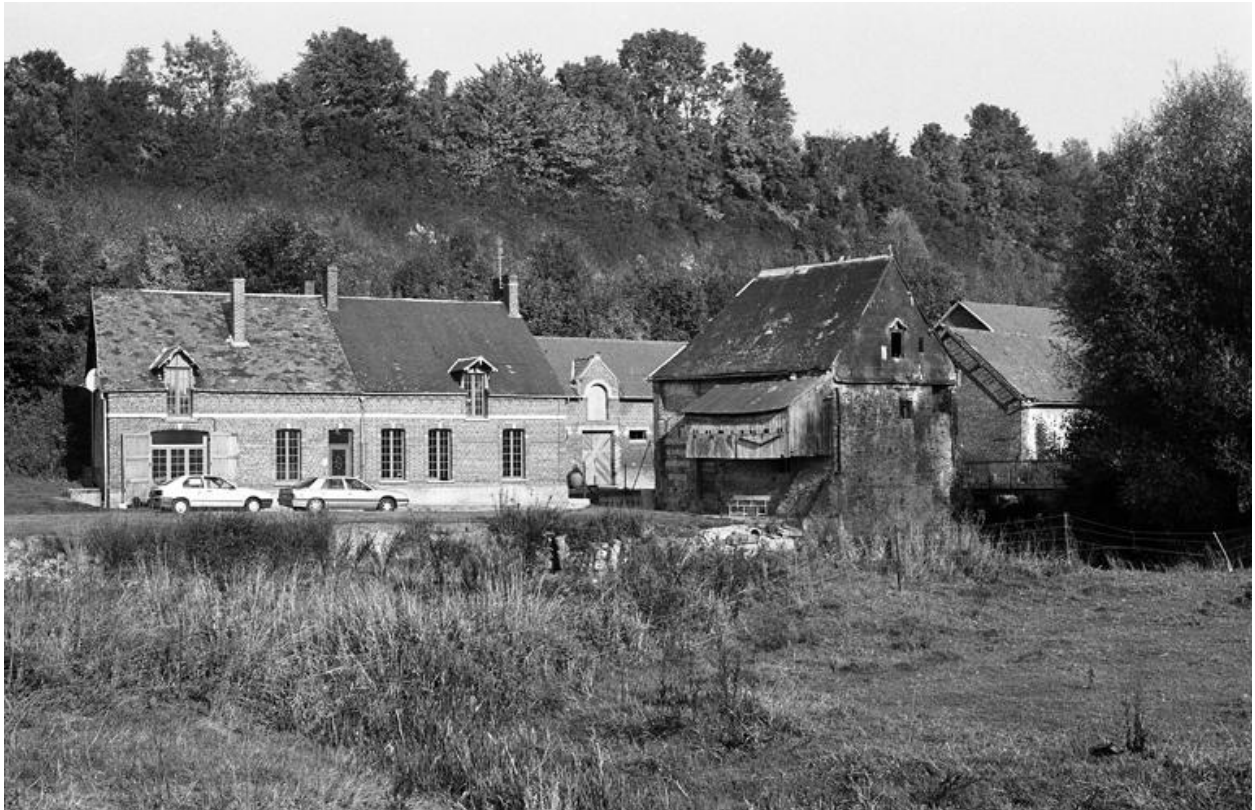
Vue d'ensemble des
bâtiments, depuis le sud-est.
Phot. Christiane Riboulleau
IVR22_19940201470Z

Vue d'ensemble des bâtiments, depuis le sud-est.

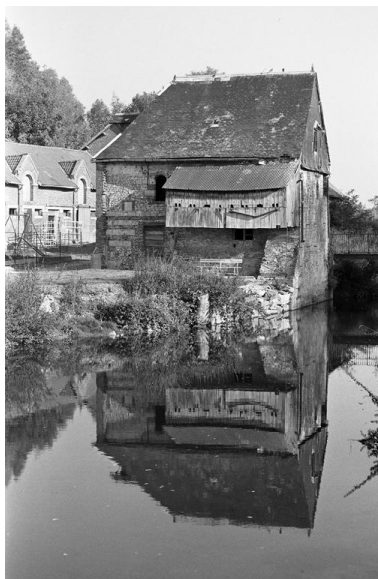
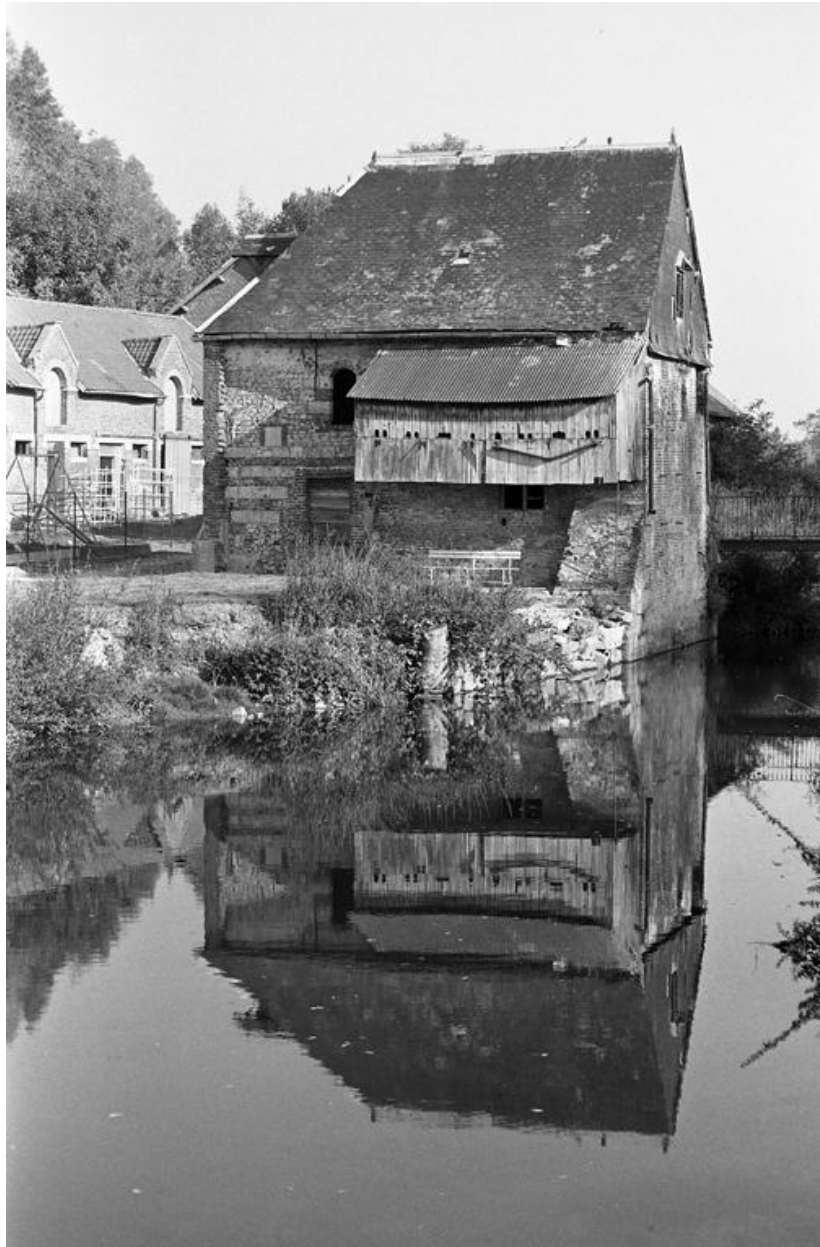
Vue du bâtiment d'eau,
donnant sur le Noirieux.
Phot. Christiane Riboulleau
IVR22_19940201419Z

Vue du bâtiment d'eau, donnant sur le Noirieux.

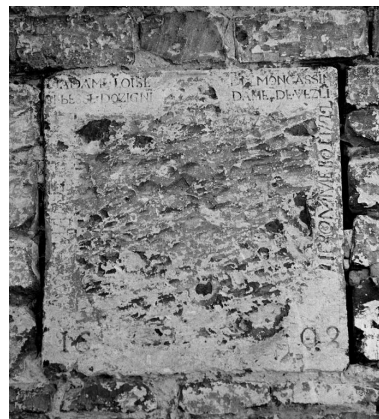
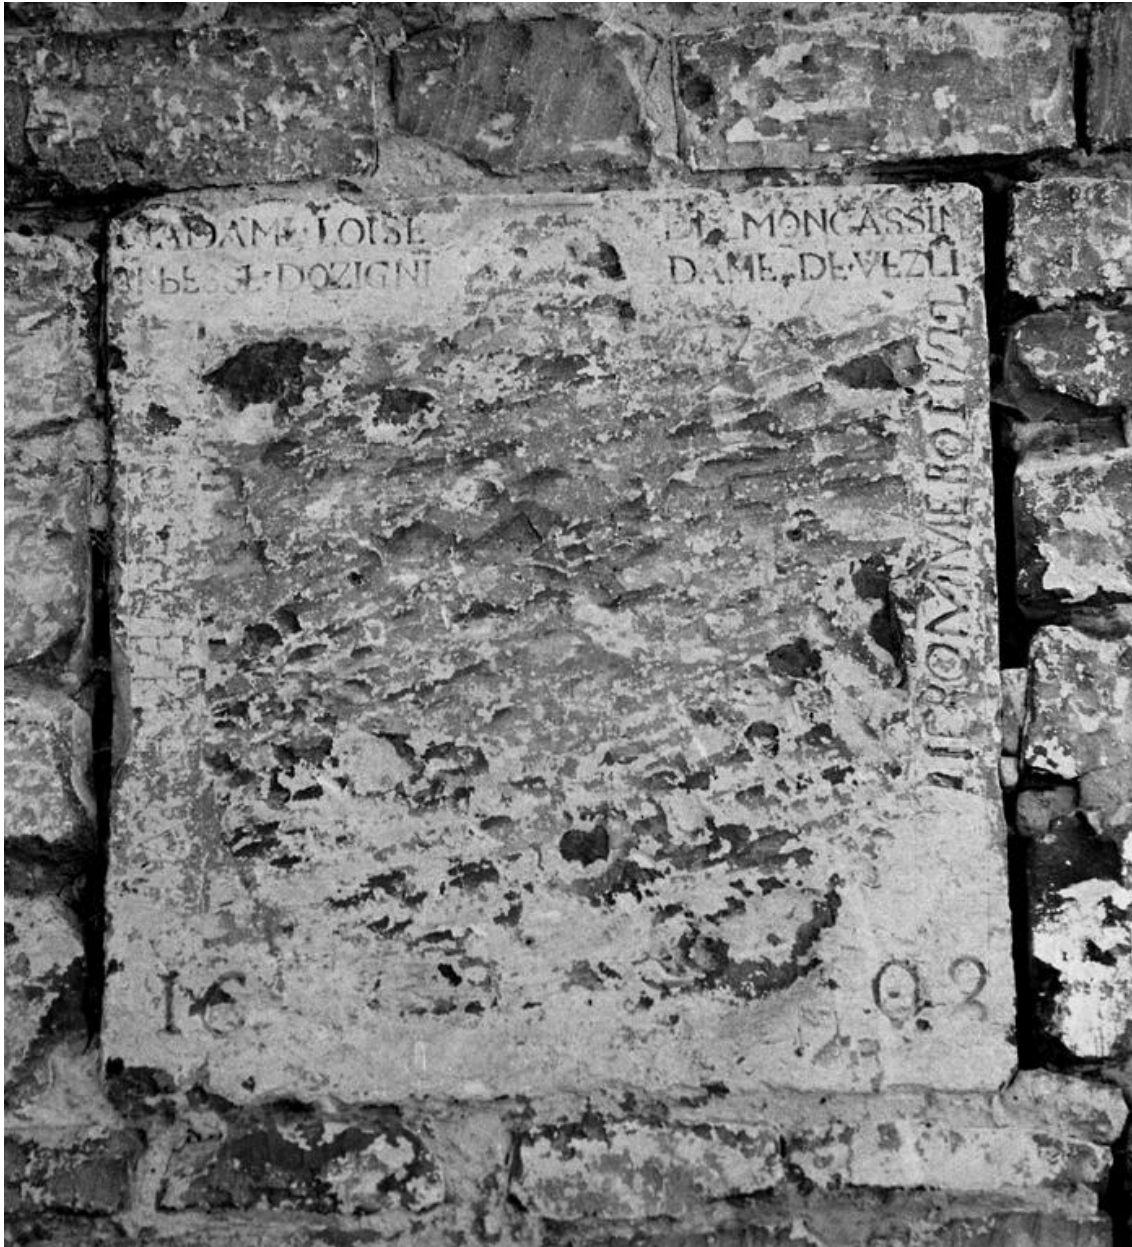
Vue d'une pierre bûchée, incluse
dans un mur du bâtiment d'eau.
Phot. Christiane Riboulleau
IVR22_19940201420Z

Vue d'une pierre bûchée, incluse dans un mur du bâtiment d'eau.

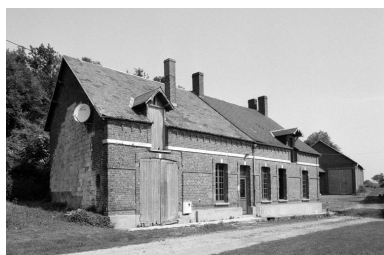
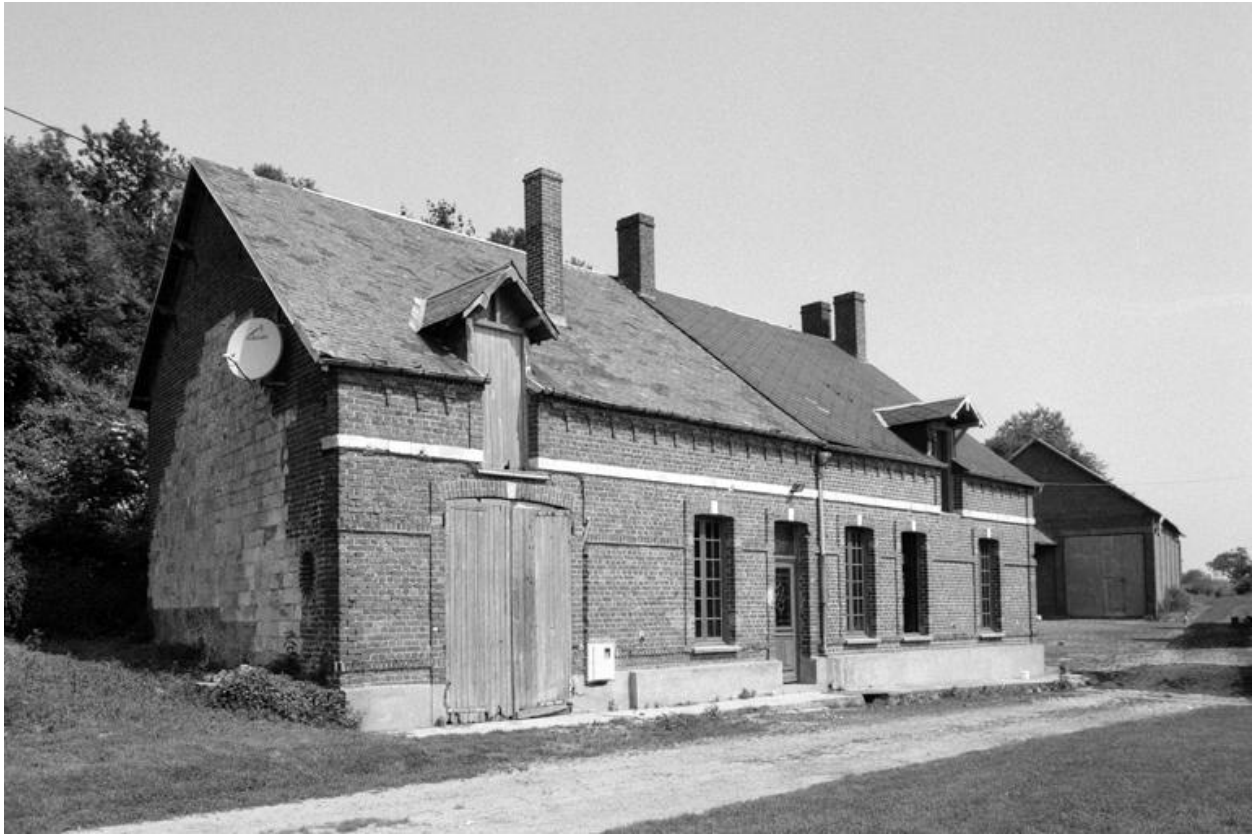
Vue du logis et de la remise
attenante, depuis le sud.
Phot. Thierry Lefébure
IVR22_19920201104Z

Vue du logis et de la remise attenante, depuis le sud.

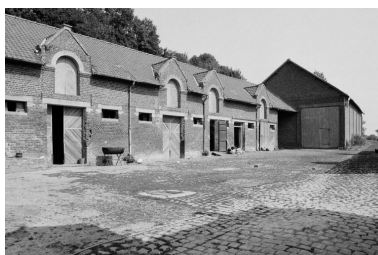
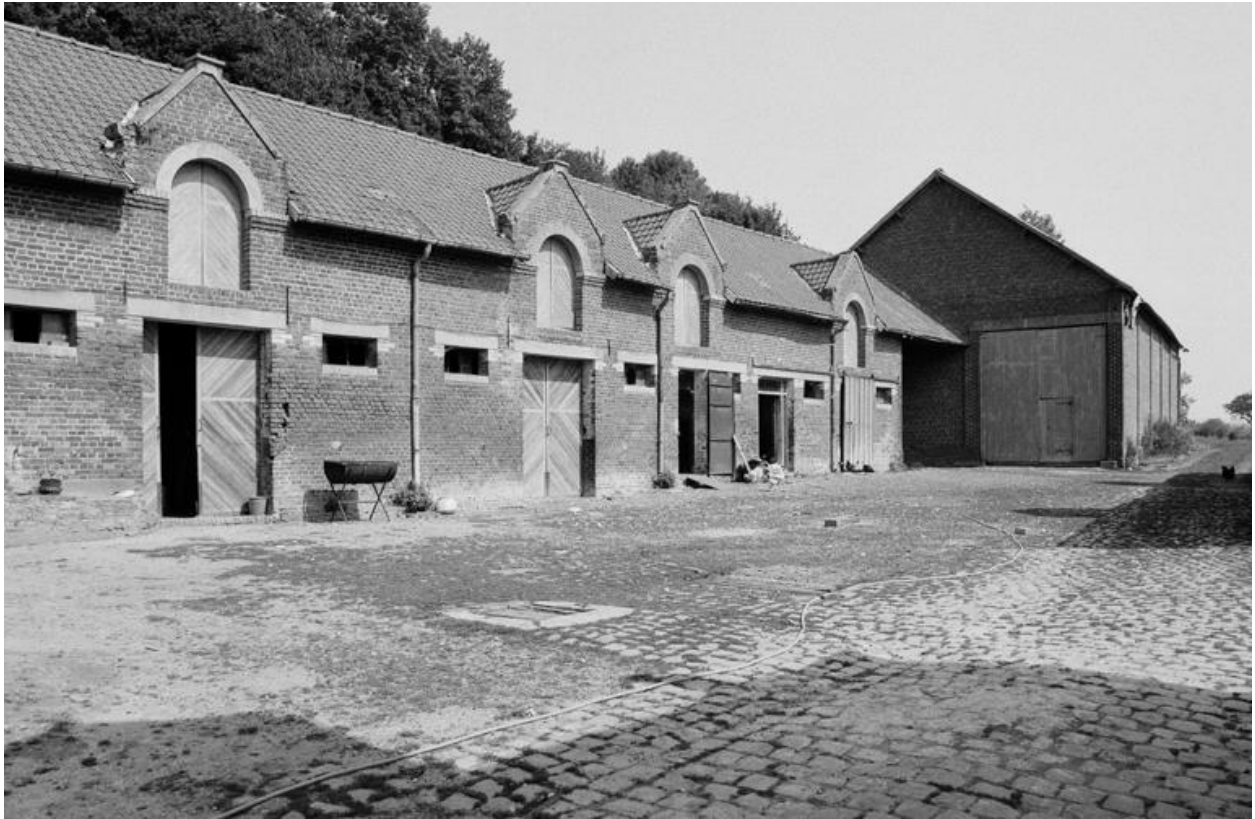
Vue de l'étable et de la grange,
depuis le nord-ouest.
Phot. Thierry Lefébure
IVR22_19920203101Z

Vue de l'étable et de la grange, depuis le nord-ouest.
