Hauts-de-France, Aisne
Tergnier
Vouël
Église paroissiale Saint-Martin, rue de Grasse

Ensemble de douze verrières figurées ou abstraites : les symboles évangéliques

Numéro de dossier : IM02005590
Date de l'enquête initiale : 2005
Date(s) de rédaction : 2005, 2021
Cadre de l'étude : enquête thématique départementale Vitrail 19e et 20e siècles de l'Aisne, mobilier et objets religieux
Degré d'étude : étudié

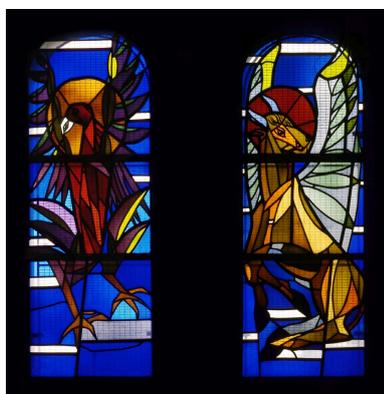
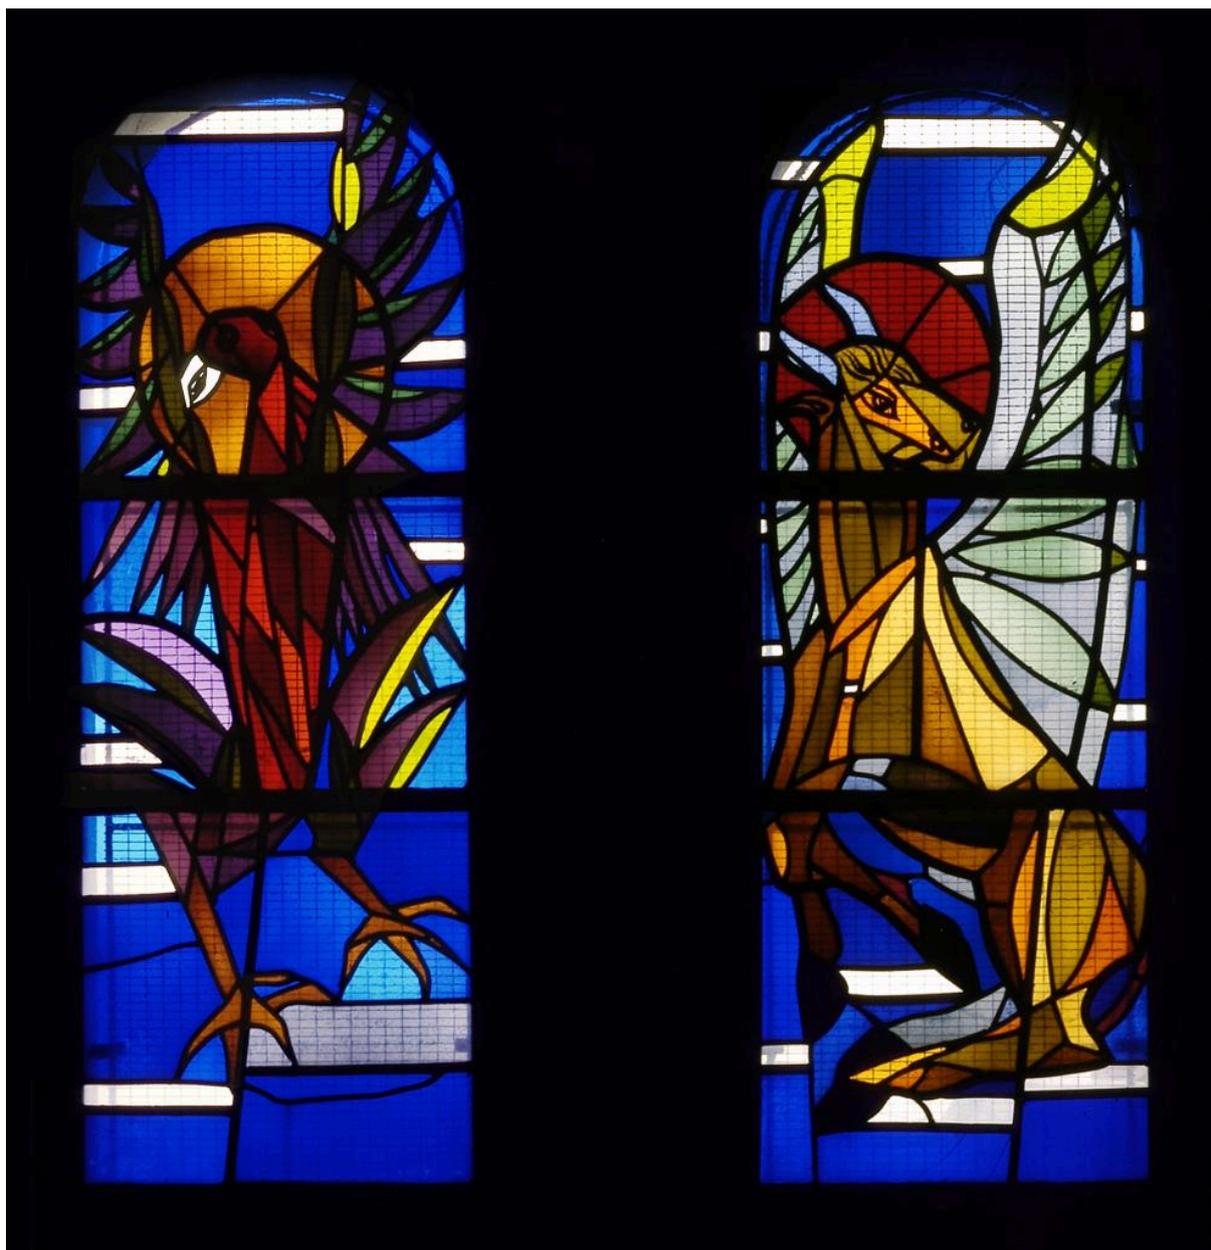
Vue générale de la verrière de la baie 3 : l'aigle de saint Jean et le bœuf de saint Luc.
Phot. Thierry Lefébure
IVR22_20060200727XA

Vue générale de la verrière de la baie 3 : l'aigle de saint Jean et le bœuf de saint Luc.

La plupart des verrières sont des verrières abstraites, à l'exception des baies 3 et 4, ornées des symboles évangéliques. Ces derniers sont tous dotés d'ailes et d'une auréole. À la verrière 3, l'aigle de saint Jean, de trois-quarts, voisine avec le bœuf de saint Luc, cabré de profil. La verrière 4 accueille l'homme de saint Matthieu, de face, et le lion de saint Marc, dressé de profil comme une figure héraldique.

Les verrières sont protégées à l'extérieur par un grillage. Certaines d'entre elles auraient été restaurées au début du 21^e siècle par l'atelier Mordome de Soissons. Les plombs de casse visibles datent peut-être de cette dernière intervention. Néanmoins, quelques verres sont fendus, surtout à la verrière 3.

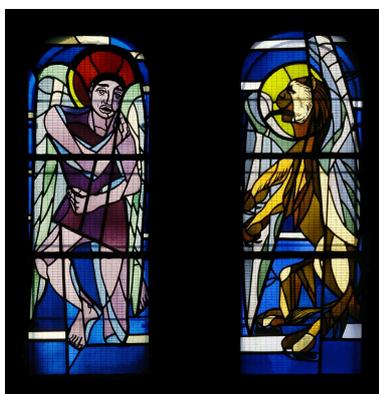
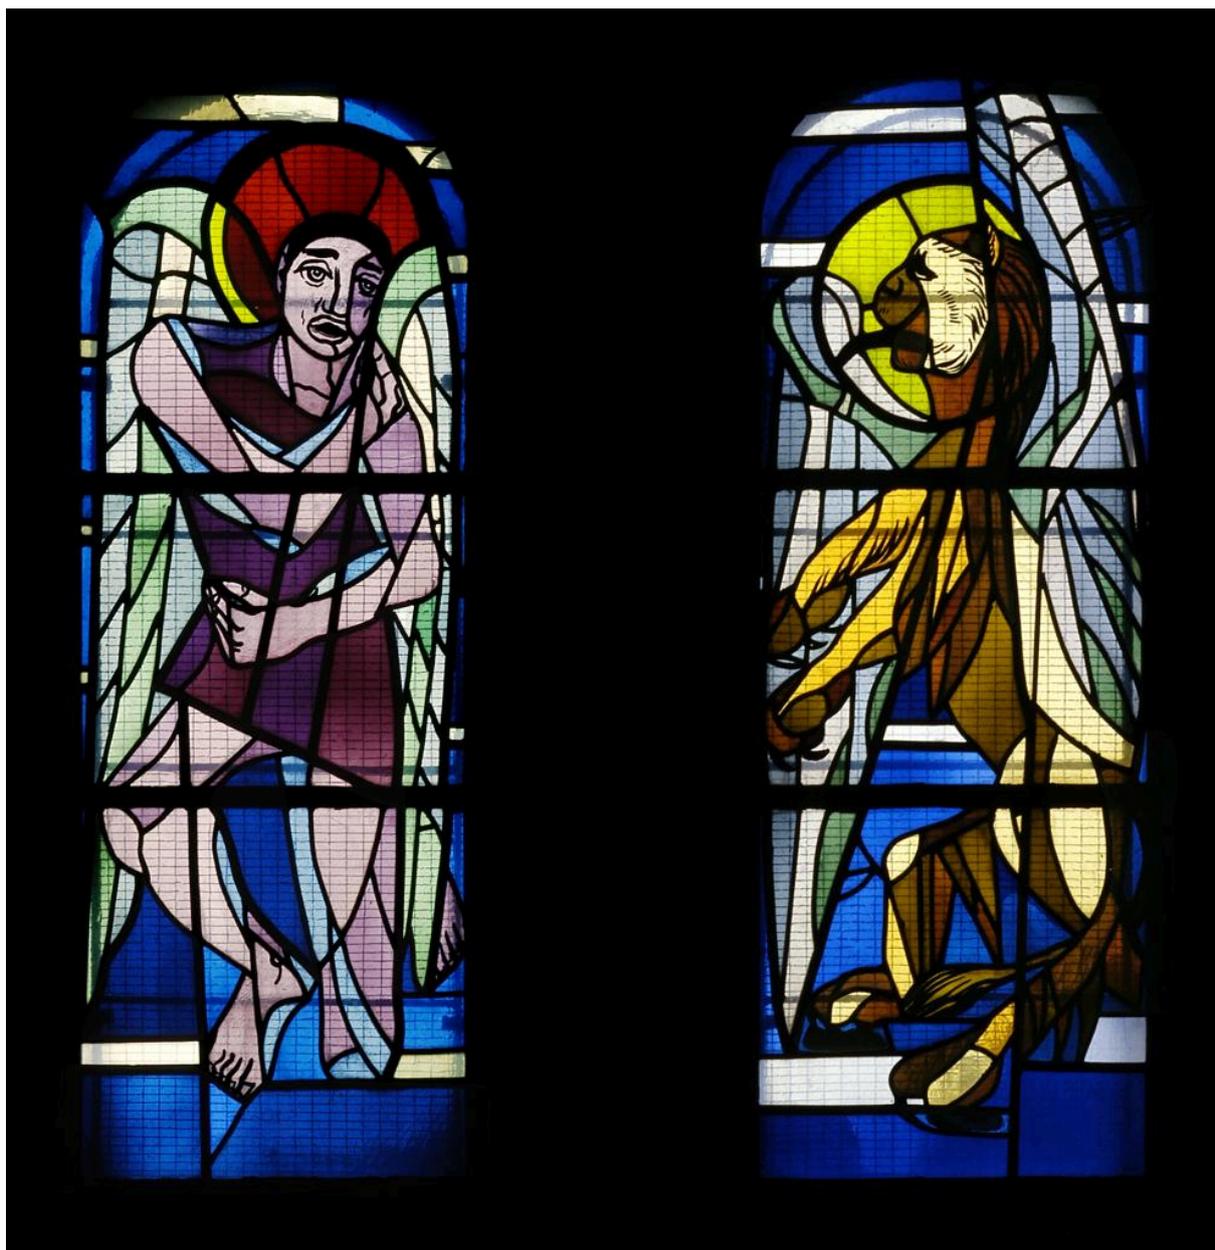
Vue générale de la verrière de la baie 4 : l'homme de saint Matthieu et le lion de saint Marc.
Phot. Thierry Lefébure
IVR22_20060200728XA

Vue générale de la verrière de la baie 4 : l'homme de saint Matthieu et le lion de saint Marc.

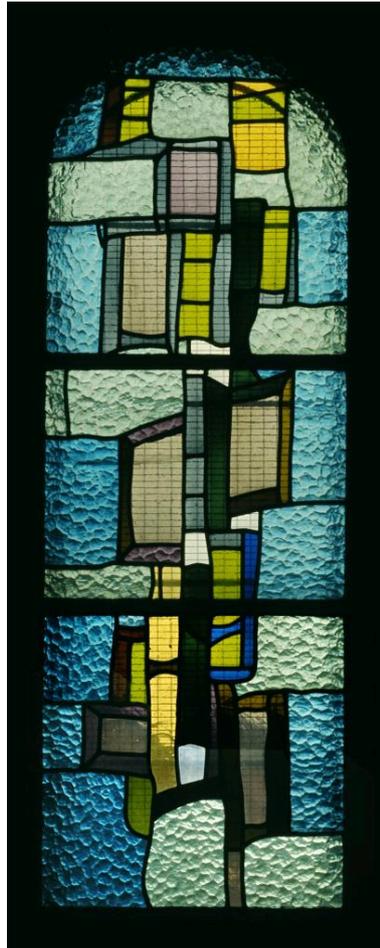
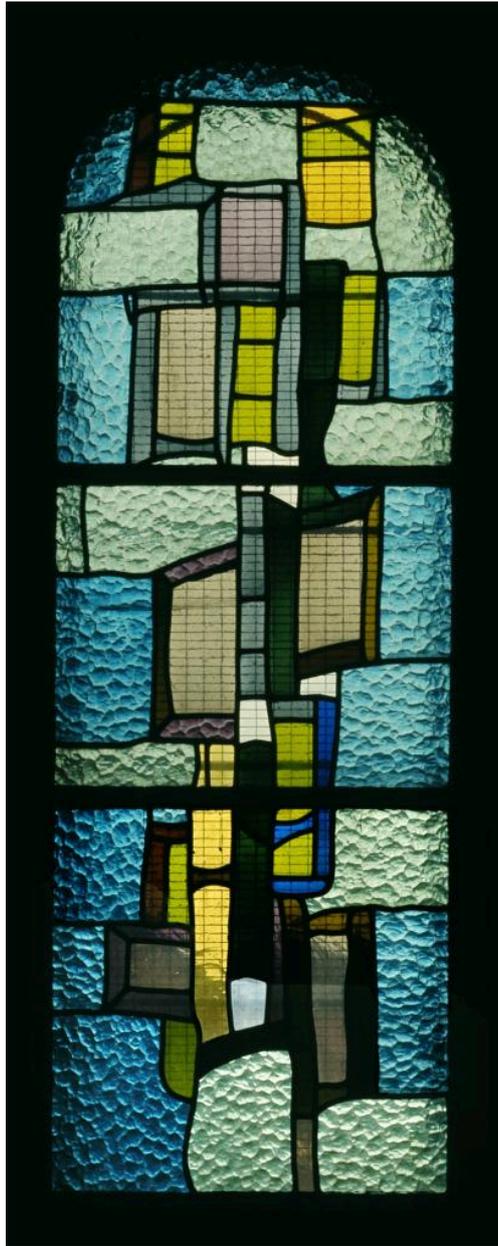
Vue générale de la
verrière de la baie 14.
Phot. Thierry Lefébure
IVR22_20060200737XA

Vue générale de la verrière de la baie 14.

Les baies 3 à 12 qui ajouent les murs nord et sud des collatéraux, sont des baies géminées, dont chaque ouverture est surmontée d'un arc en plein cintre. Les baies 13 et 14, situées à l'extrémité orientale des collatéraux, sont deux baies libres verticales, également couronnées par un arc en plein cintre.

Les verrières sont réalisées à l'aide de pièces de verre antique, découpées et assemblées par un réseau de plomb. Il s'y mêle de nombreuses pièces en verre cordelé. Les vitraux des baies libres 13 et 14 sont les seuls à inclure une forte proportion de verre cathédrale dans leur composition. Les verres utilisés sont presque tous colorés dans la masse. Les verres les plus clairs sont souvent légèrement teintés, et l'emploi du verre incolore est donc exceptionnel. L'utilisation de la grisaille, particulièrement rare, ne concerne que les symboles évangéliques. On lui doit les détails indispensables des quatre symboles, comme - par exemple - les yeux.
