## L'église paroissiale Saint-Martin de Noroy-sur-Ourcq

Numéro de dossier : IA00067087  
Date de l'enquête initiale : 1985  
Date(s) de rédaction : 1989, 2015  
Cadre de l'étude : inventaire topographique canton de Villers-Cotterêts  
Degré d'étude : étudié

Dénomination : église paroissiale  
Vocable : Saint-Martin

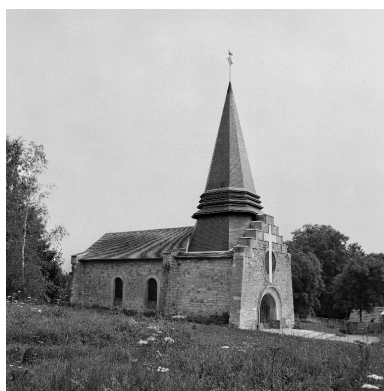
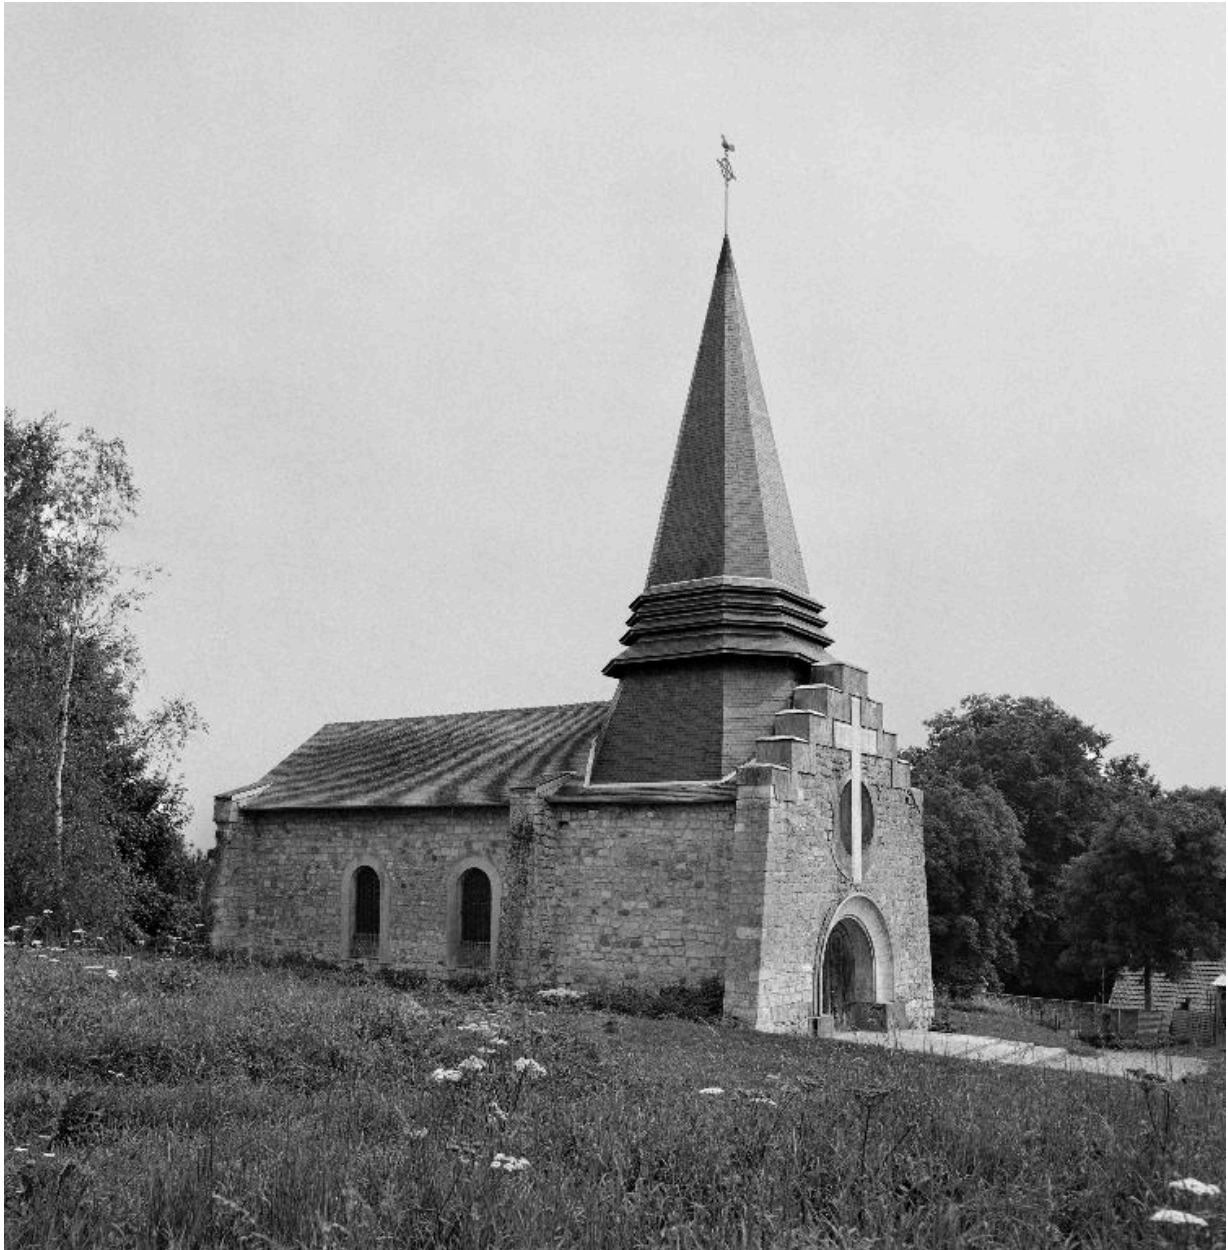
Vue de l'élévation nord-ouest.  
Phot. Christiane Riboulleau  
IVR22\_19880201012X

Vue de l'élévation nord-ouest.

La nef et le chœur possèdent un toit à longs pans en tuile plate, s'achevant en pignon couvert au nord-est et pignon découvert à redents au sud-ouest. Deux toits à deux pans et pignon découvert à redents abritent le collatéral-chapelle. Une imposante flèche polygonale en charpente couverte d'ardoise coiffe l'entrée de l'église.

Une croix latine en béton (?) est insérée dans la façade et sert de meneau à la rose circulaire. À l'intérieur de l'église, les lambris de demi-revêtement sont de faux lambris en plâtre peint faux bois et verni.

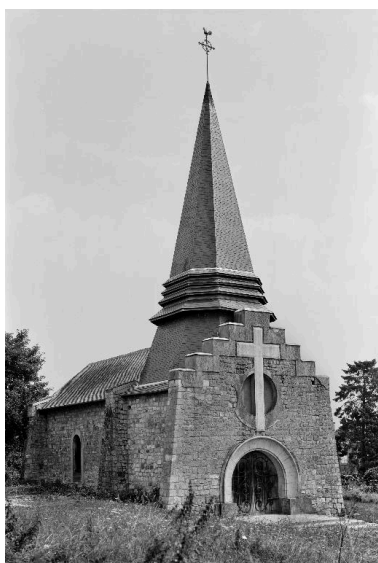
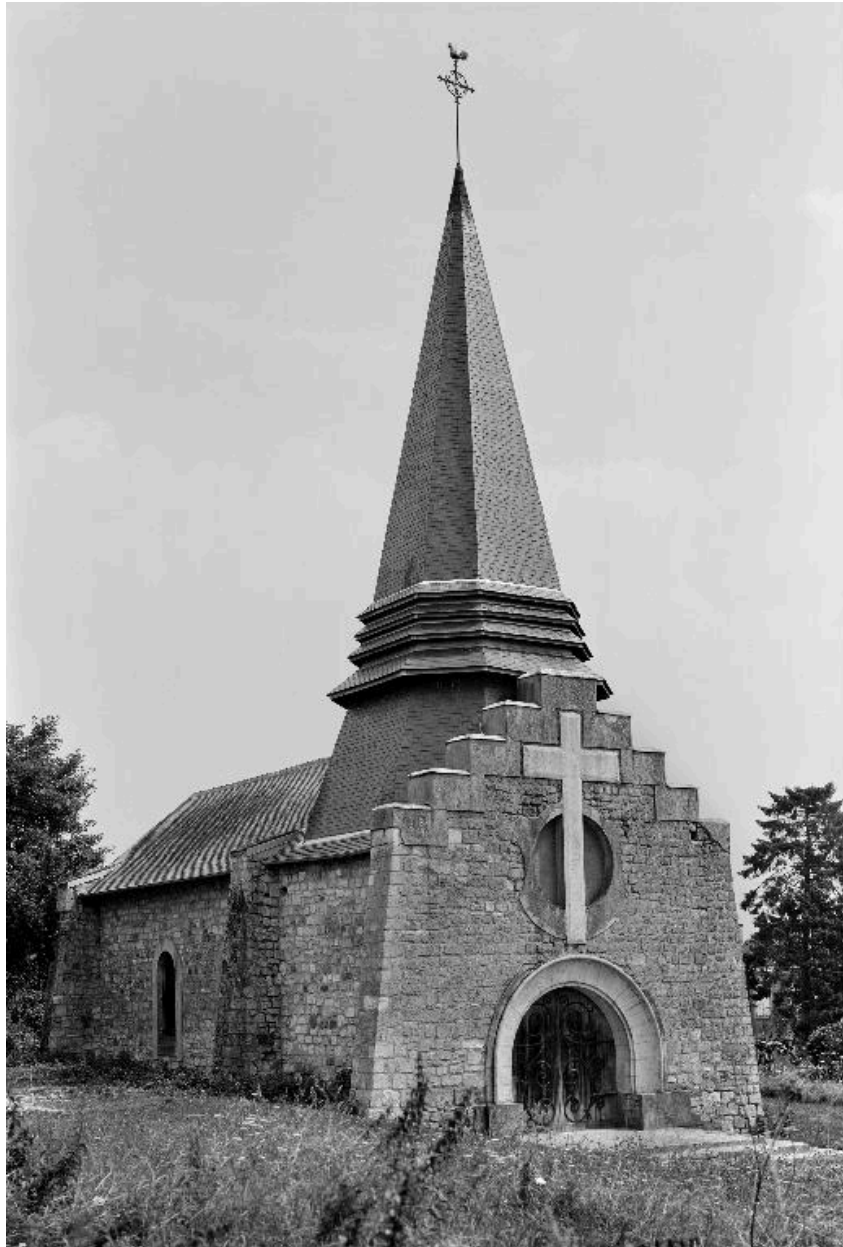
Vue générale depuis l'ouest.

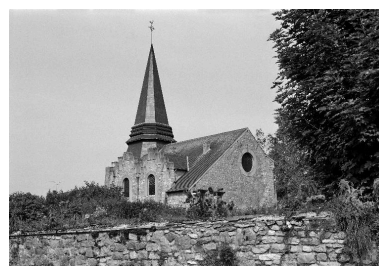
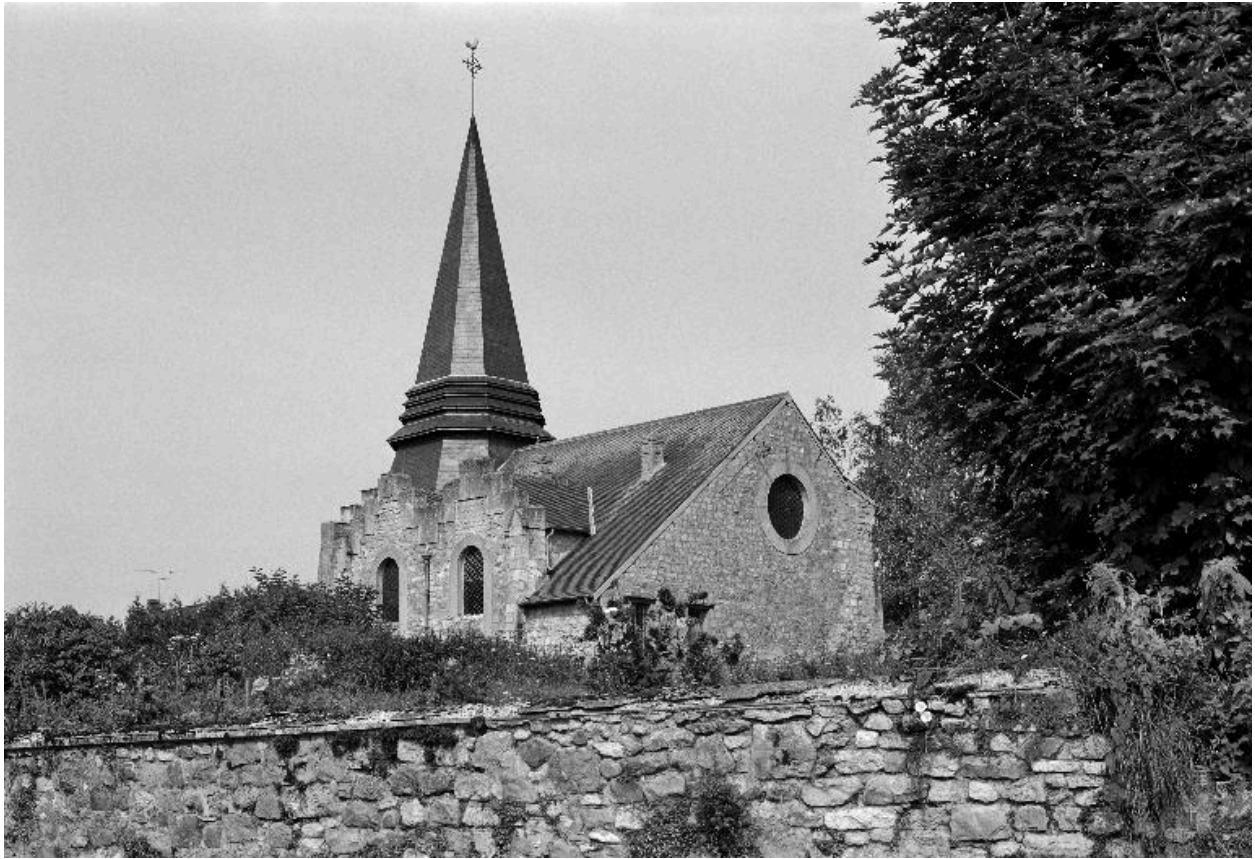
Vue générale depuis le sud-est.  
Phot. Christiane Riboulleau  
IVR22\_19880200804X

Vue générale depuis le sud-est.

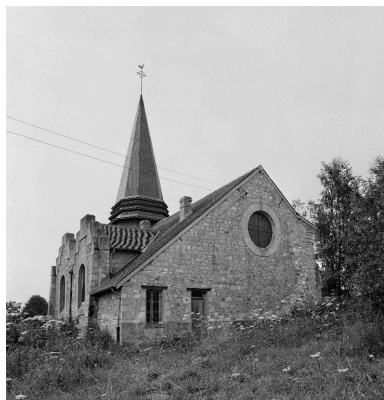
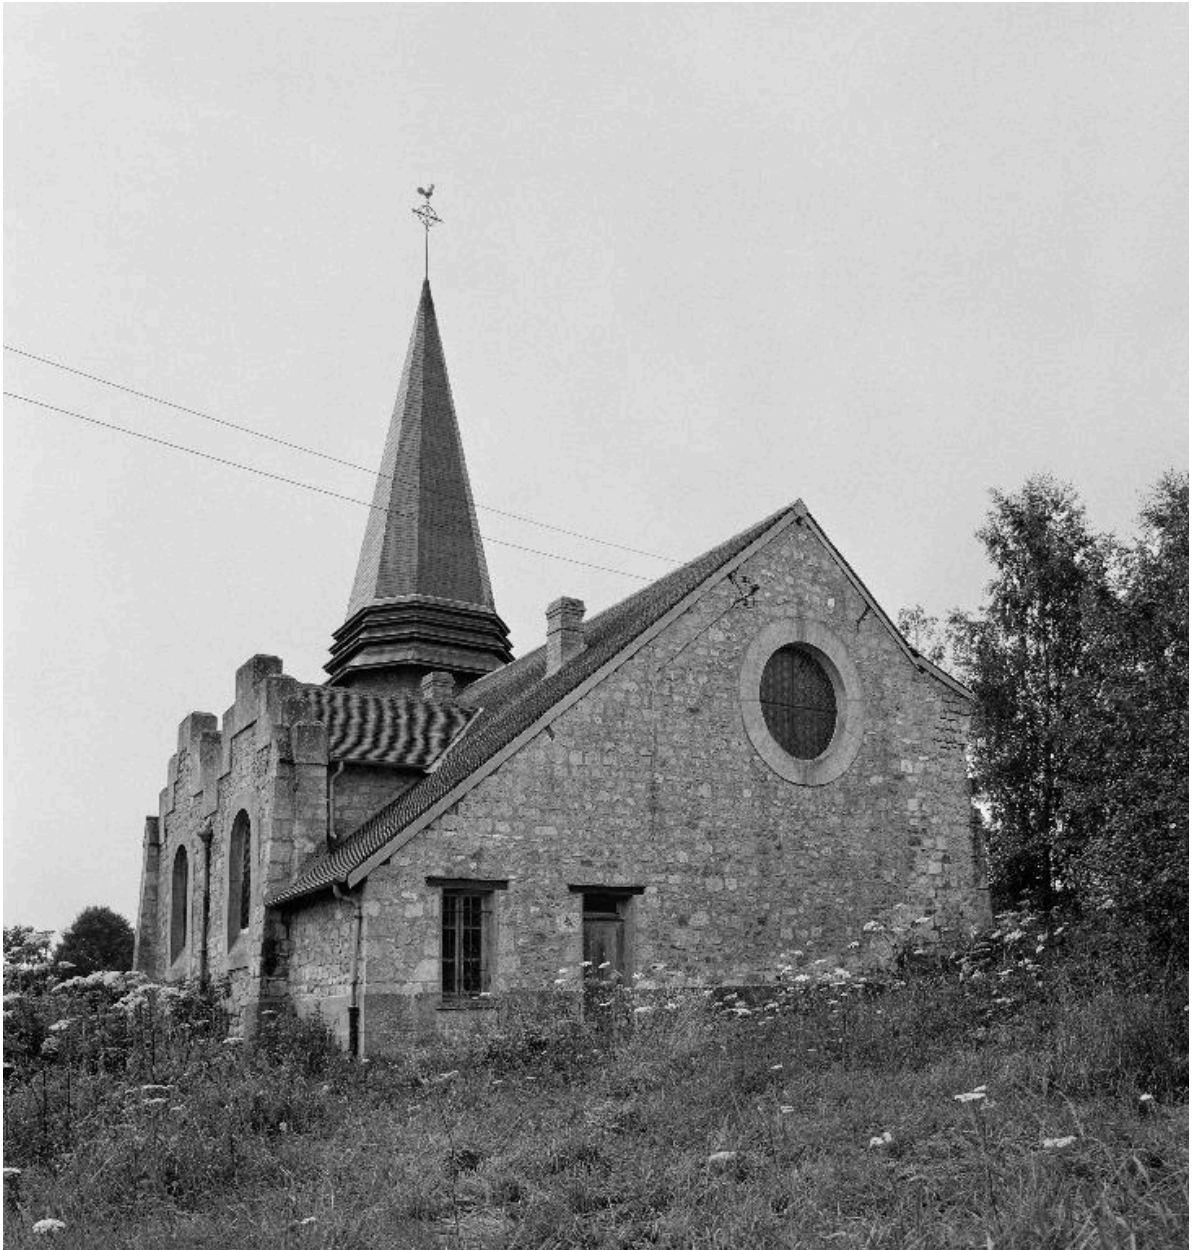
Vue de l'église depuis l'est.  
Phot. Christiane Riboulleau  
IVR22\_19880201013X

Vue de l'église depuis l'est.

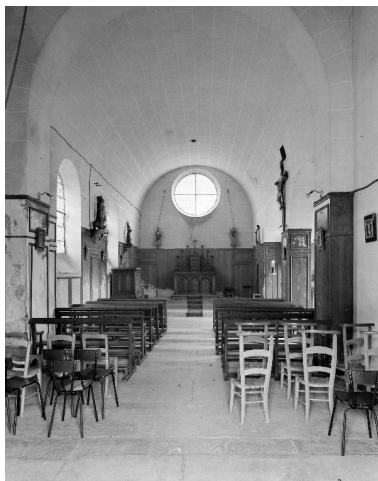
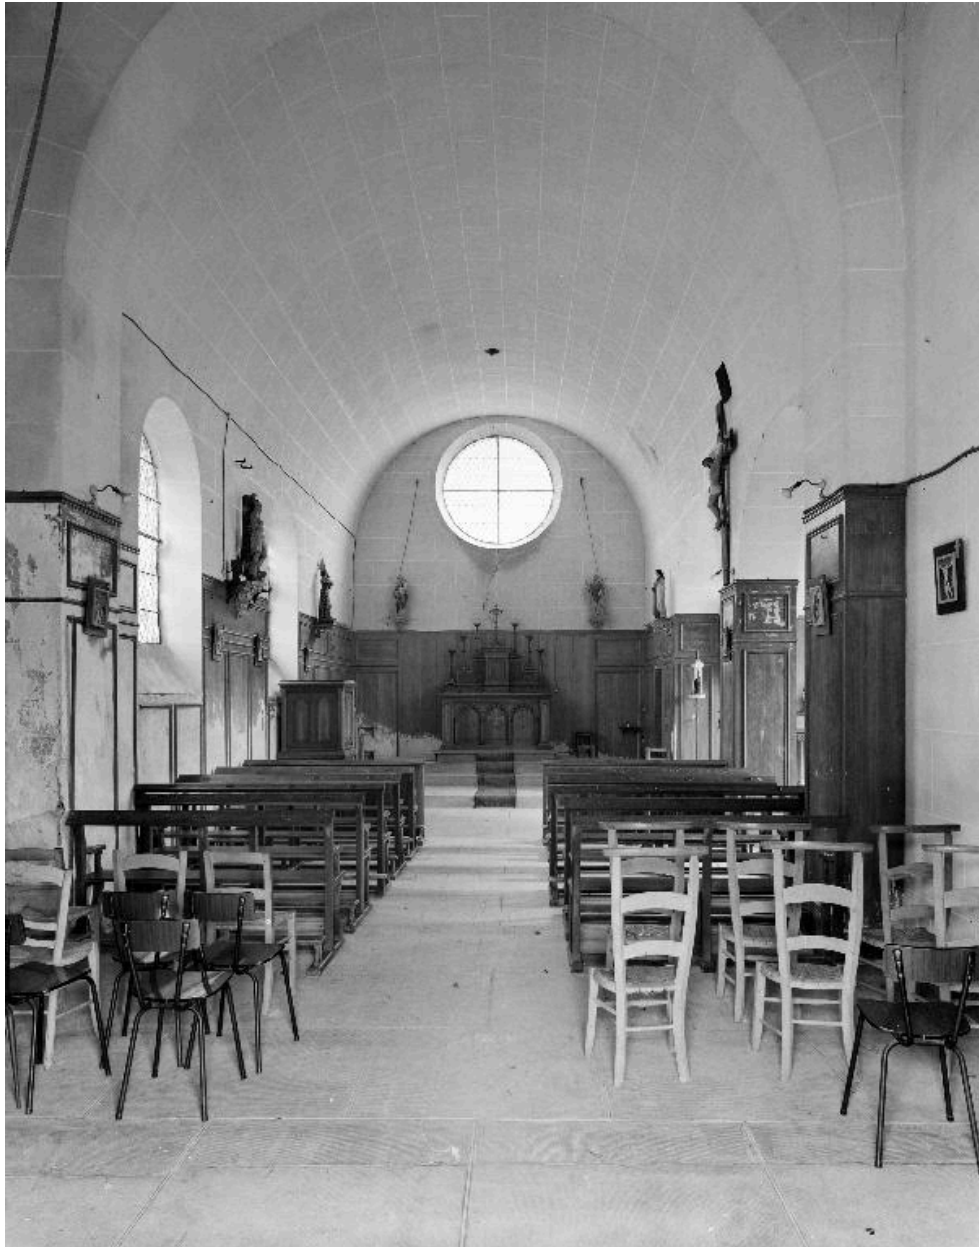
Vue intérieure de l'église,  
depuis l'entrée vers le chœur.  
Phot. Thierry Lefébure  
IVR22\_19900200562V

Vue intérieure de l'église, depuis l'entrée vers le chœur.

L'édifice a été bâti en maçonnerie de cailloux et moellons calcaires de récupération, les moellons formant parement à l'extérieur. Les arcs en plein cintre sont édifiés en maçonnerie de brique. Le vaisseau principal est surmonté d'une voûte en berceau plein cintre en briques creuses recouvertes de plâtre. Du côté sud-est, le collatéral-chapelle et la sacristie sont dotés d'un plafond en plâtre sur lattis. Tout l'intérieur de l'église est recouvert d'un enduit peint faux-joints.

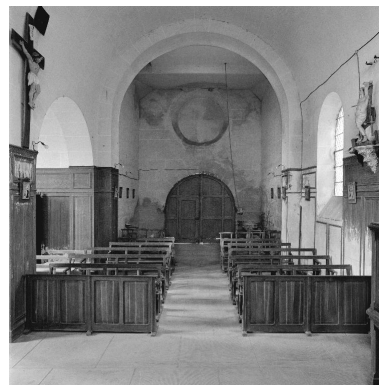
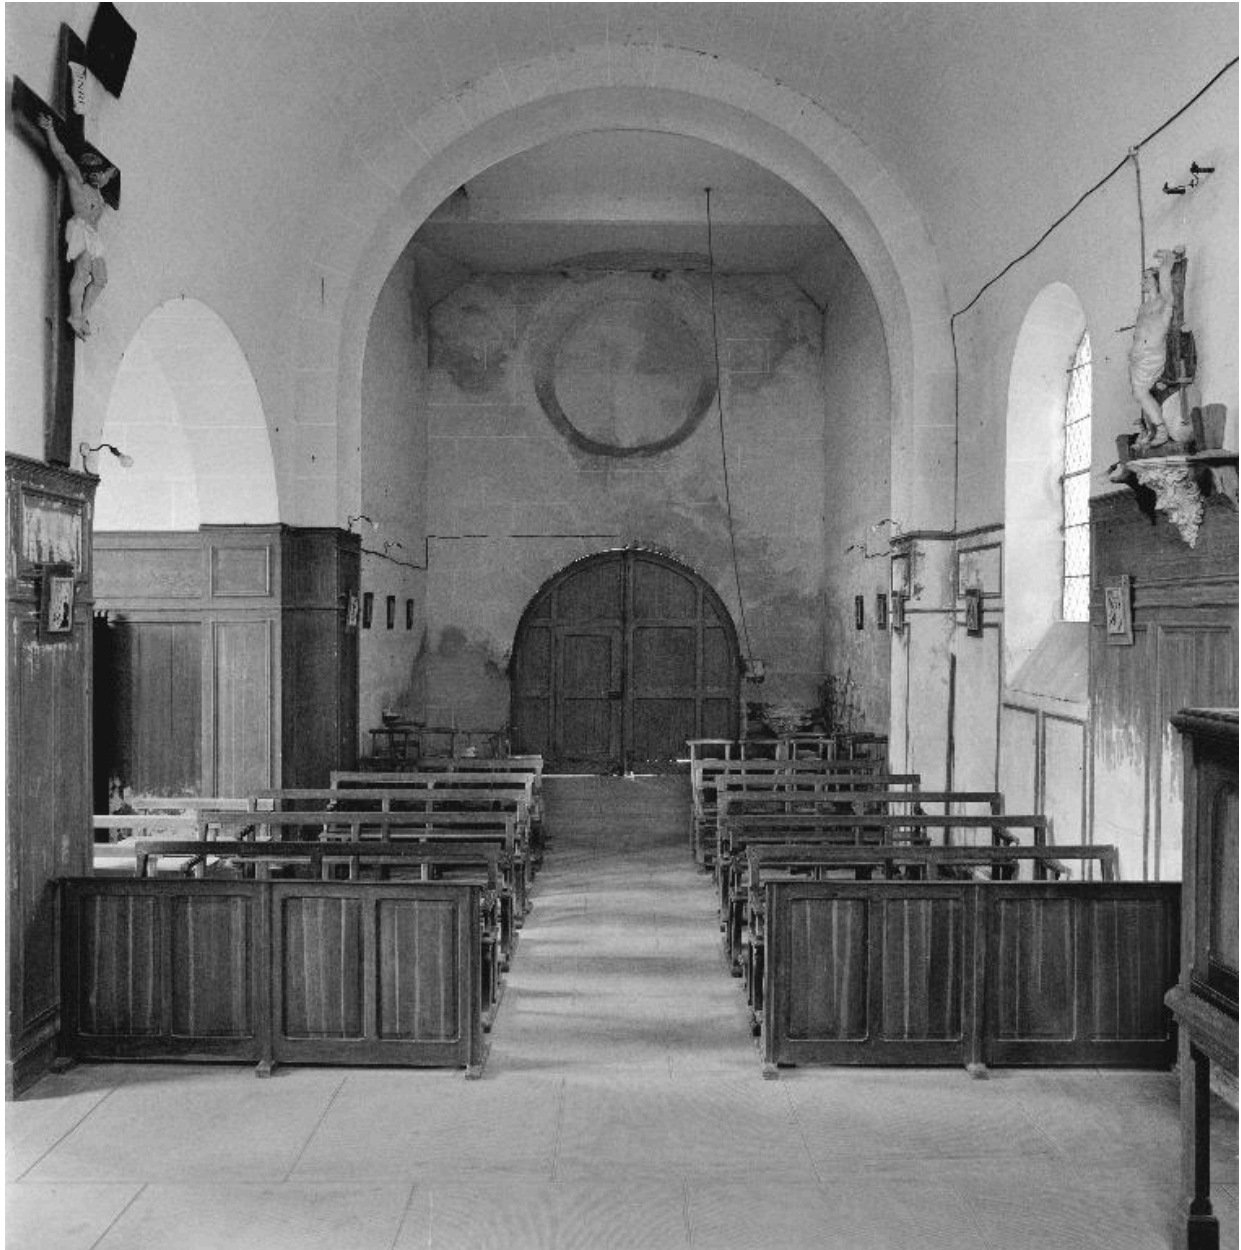
Vue intérieure de l'église,  
depuis le chœur vers l'entrée.  
Phot. Christiane Riboulleau  
IVR22\_19880201010X

Vue intérieure de l'église, depuis le chœur vers l'entrée.
