Hauts-de-France, Aisne  
Chavignon  
place du Chanoine-Raoul-Debois

## Église paroissiale Saint-Remi et Saint-Hippolyte de Chavignon

Numéro de dossier : IA02001726  
Date de l'enquête initiale : 2003  
Date(s) de rédaction : 2003  
Cadre de l'étude : patrimoine de la Reconstruction Chemin des Dames  
Degré d'étude : étudié

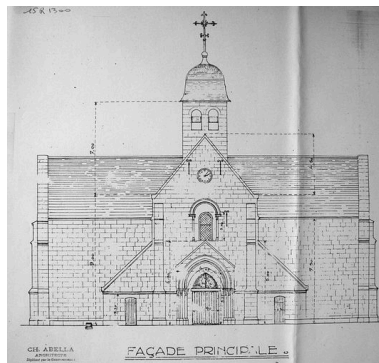
Dessin de la façade principale extrait du dossier de dommages de Guerre (AD Aisne : 15 R 1300).  
Phot. Inès Guérin  
IVR22\_20030202340NUCAB

Dessin de la façade principale extrait du dossier de dommages de Guerre (AD Aisne : 15 R 1300).

- Plan et coupe, [s.n.], 1er quart 20e siècle (AD Aisne : 7 Fi Chavignon 1).
- **Eglise de Chavignon**, coupe, par Charles Abella, 1919 (AD Aisne : 15 R 1300).
- **Eglise de Chavignon**, dessin, par Amédée Piette, 28 juillet 1879 (AD Aisne : 8 Fi Chavignon 1).
- **Façade latérale**, dessin, par Charles Abella, 1919 (AD Aisne : 15 R 1300).
- **Façade principale**, dessin, par Charles Abella, 1919 (AD Aisne : 15 R 1300).
- Carte postale, [s.n.], 1er quart 20e siècle (AP).
- **Bataille du Chemin des Dames - Chavignon - Ruines de l'église**, carte postale, [s.n.], 1er quart 20e siècle (AP).

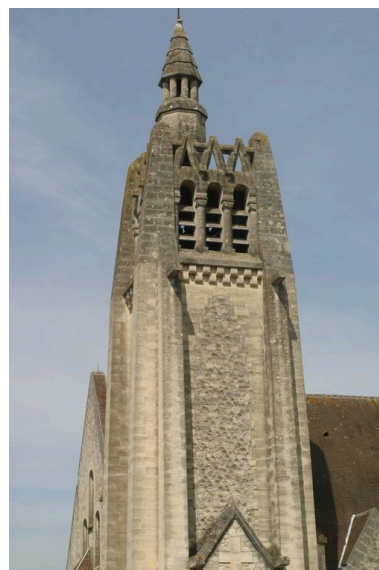
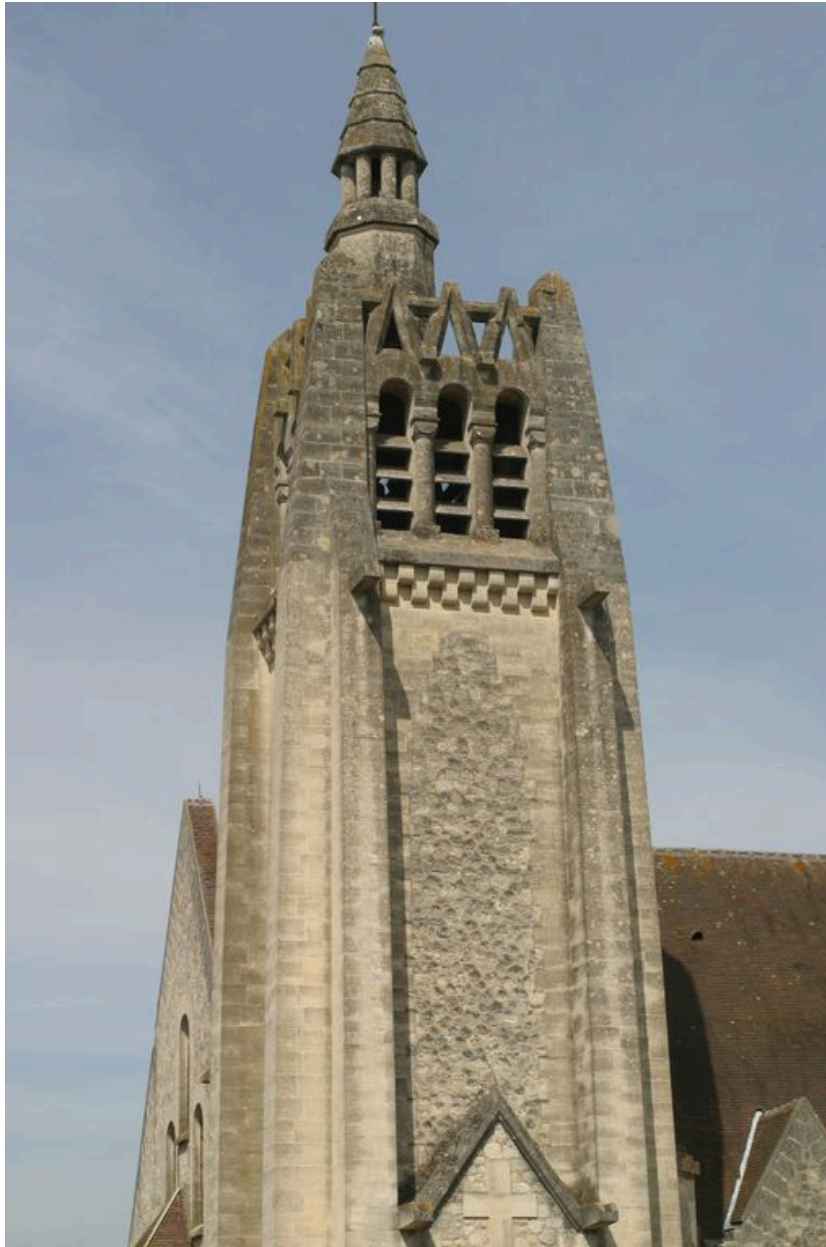
Vue du clocher.  
Phot. Inès Guérin  
IVR22\_20030202241NUCA

Vue du clocher.

L'imbrication des volumes, la lecture intelligible des composantes architecturales et la présence de ce clocher massif en façade procurent à cette construction une certaine originalité stylistique.

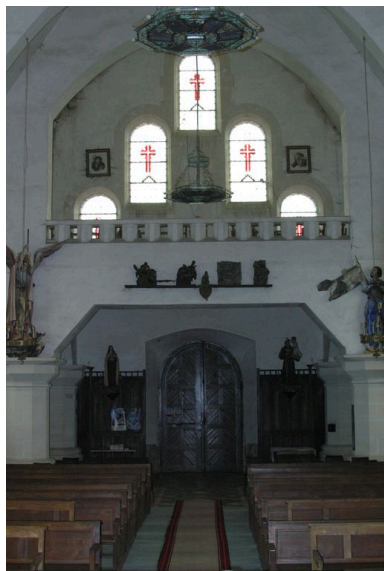
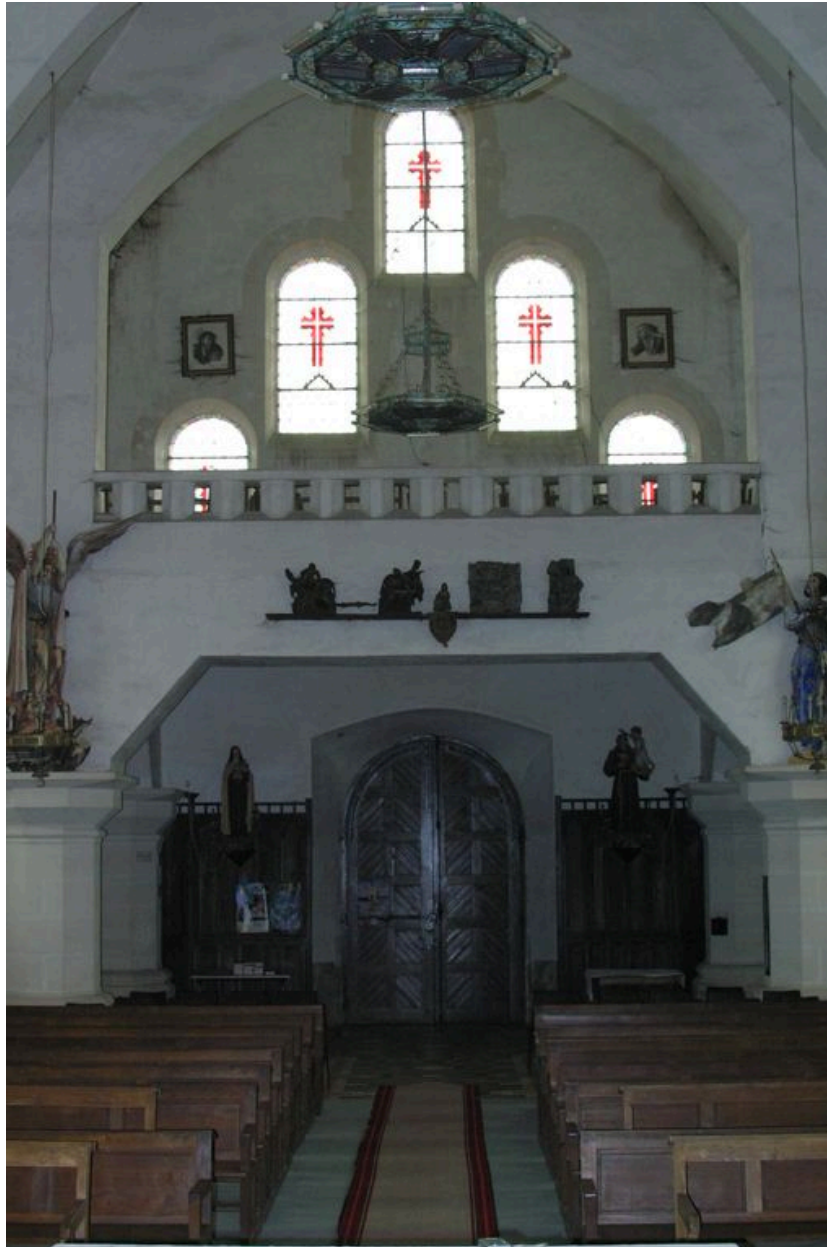
Vue intérieure.  
Phot. Inès Guérin  
IVR22\_20050200880NUCA

Vue intérieure.

contrefort saillant. Entièrement recouvert d'un badigeon blanc, l'intérieur frappe par sa clarté. La nef est couverte d'une voûte de forme parabolique, plate au sommet, segmentée d'arcs diaphragmes. Elle est ajourée de petites baies cintrées soulignées sur la voûte de lunettes trapézoïdales. Une tribune surplombe le narthex.
