Hauts-de-France, Somme  
Le Crotoy  
quartier Balnéaire  
38 rue Carnot

## Maison, dite Papillon Bleu

Numéro de dossier : IA80002173  
Date de l'enquête initiale : 2002  
Date(s) de rédaction : 2005  
Cadre de l'étude : patrimoine de la villégiature la Côte picarde  
Degré d'étude : étudié

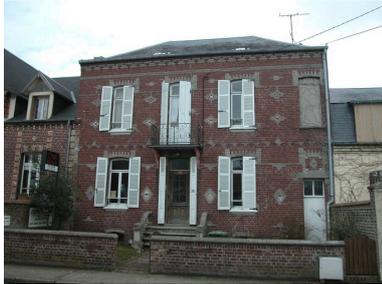
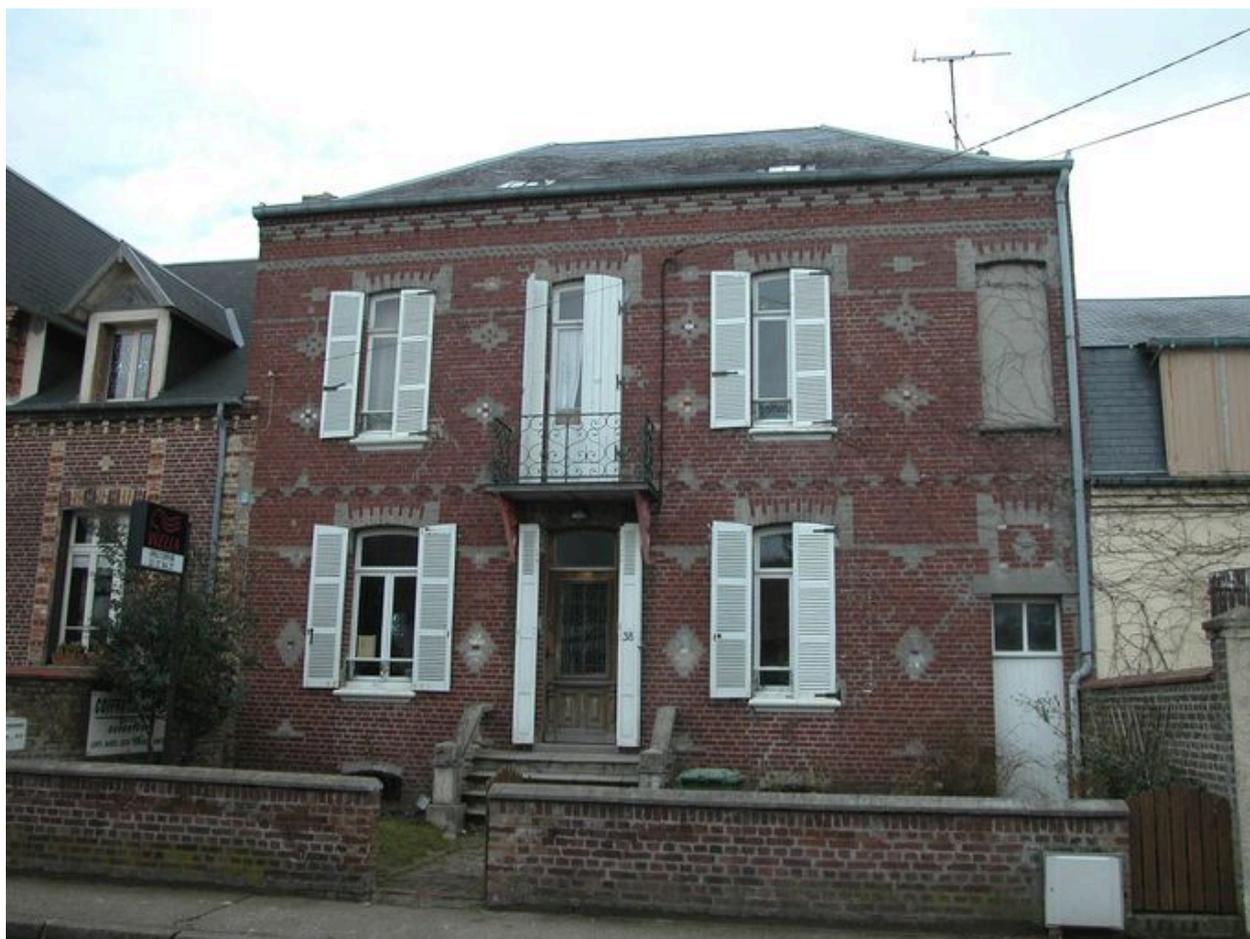
Vue d'ensemble.  
Phot. Elisabeth Justome  
IVR22\_20058003728NUCA

Vue d'ensemble.

Edifice établi en retrait de la rue, en double mitoyenneté, et devancé par une cour jardin. Une petite habitation de type annexe, localement nommée le 'ravalé' occupe le fond de parcelle. Le gros-oeuvre, en brique, est laissé apparent et le toit, en ardoise, est couvert à longs-pans et croupes. La maison, surélevée par un sous-sol semi enterré, présente quatre travées, la travée de droite étant rejetée à l'extrémité de l'élévation. Cette travée, non surélevée, est percée d'une porte au rez-de-chaussée : elle donne accès au fond de parcelle et au 'ravalé' par un couloir traversant. Cette dernière était réservée au propriétaire quand le logis était loué. Ce logis est mis en valeur par un balcon placé en travée médiane.

Matériau(x) du gros-oeuvre, mise en oeuvre et revêtement : brique ; appareil mixte  
Matériau(x) de couverture : ardoise  
Étage(s) ou vaisseau(x) : sous-sol, rez-de-chaussée surélevé, 1 étage carré  
Type(s) de couverture : toit à longs pans ; croupe

Le garde-corps du balcon est en fonderie. Des briques de couleur grise (en ciment) forment un motif décoratif sur le faîte du mur.

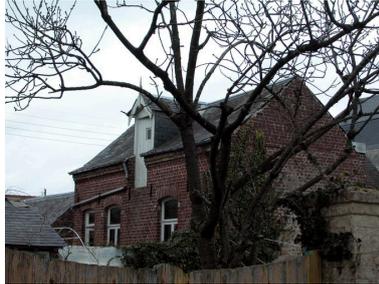
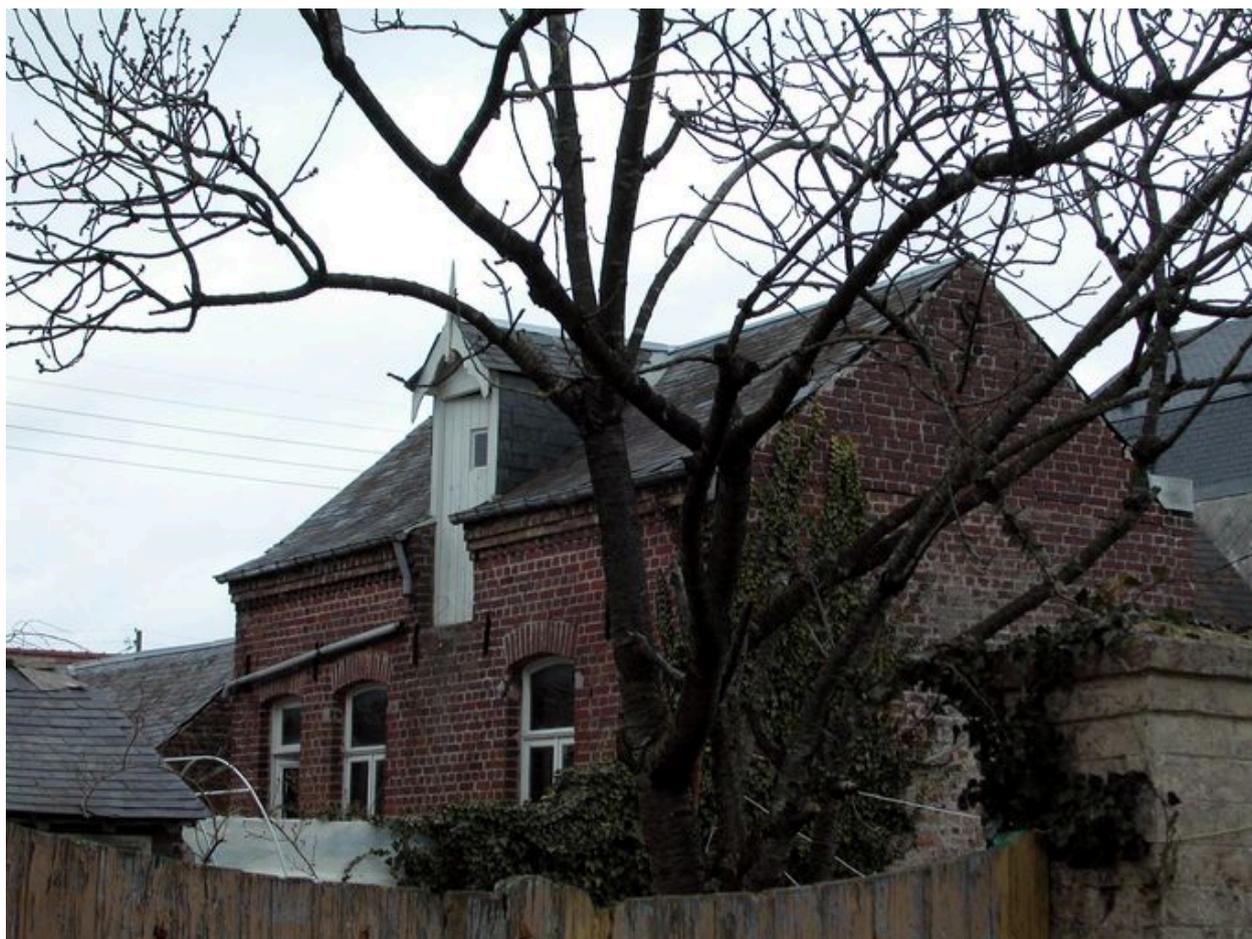
Le 'ravalé', en fond de parcelle.  
Phot. Elisabeth Justome  
IVR22\_20058003729NUCA

Le 'ravalé', en fond de parcelle.
