Hauts-de-France, Nord
Le Maisnil

Casemate de communication téléphonique Maxheim ou 19

Numéro de dossier : IA59004933

Cadre de l'étude : enquête thématique régionale Les ouvrages fortifiés de la Première Guerre mondiale

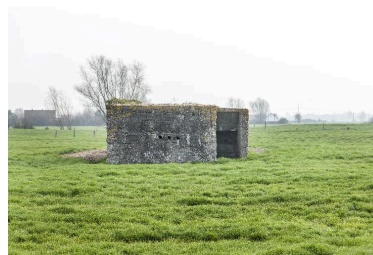
Elévation sud
Phot. Jean-Marc Ramette
IVR31_20145905359NUCA

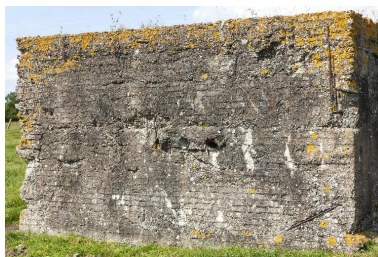
Cette casemate allemande a été construite dans les murs d'une ferme présente au cadastre de 1862. Située à moins de 500 m. du front, entre la première et la seconde lignes de la première position allemande, elle était peut-être un poste de communication téléphonique comme le laissent supposer les 3 tuyaux traversant la paroi ouest de l'édifice et destinés au passage de câbles. Cet abri bétonné apparaît sur un plan allemand en date du 3/02/1916 sous intitulé Maxeim, du nom de la tranchée passant au sud de la ferme. Il ne reste aujourd'hui, pour seuls vestiges de la ferme que l'empreinte de ses briques sur les murs de l'abri

Elévation ouest. On remarque
les empreintes de briques ainsi
que 3 tuyaux traversant la paroi
(destinés au passage de câbles ?)
Phot. Jean-Marc Ramette
IVR31_20145905362NUCA

Elévation ouest. On remarque les empreintes de briques ainsi que 3 tuyaux traversant la paroi (destinés au passage de câbles ?)

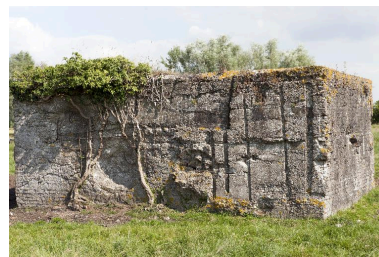
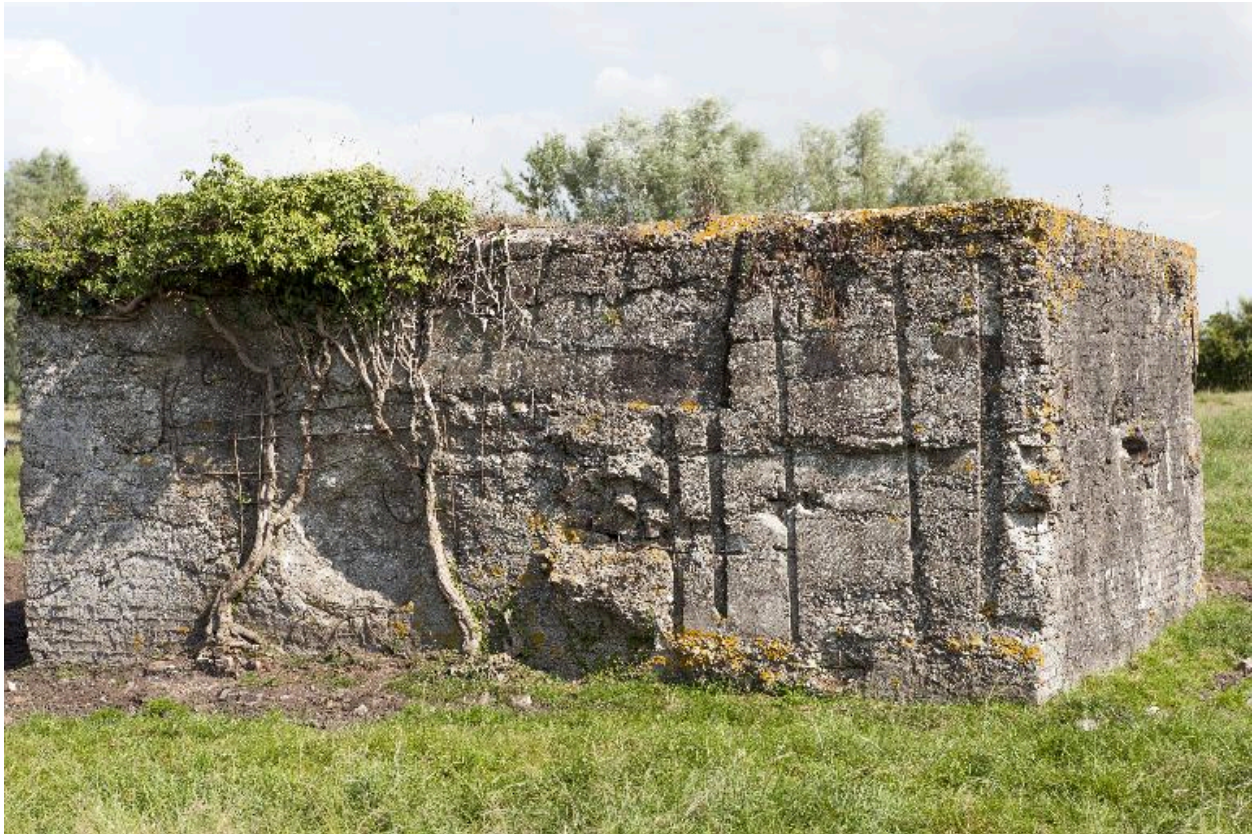
Elévation nord.
Phot. Jean-Marc Ramette
IVR31_20145905363NUCA

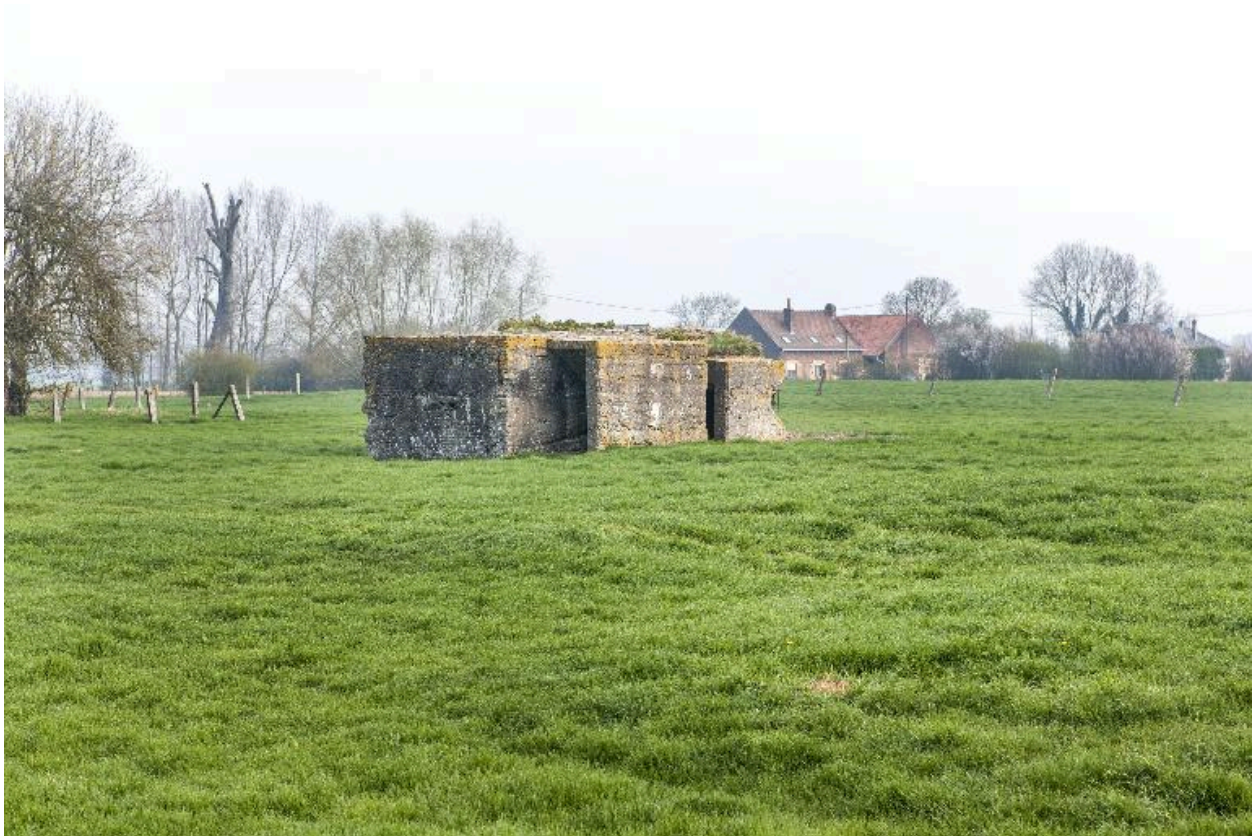
Cet édifice, d'environ 6 m. sur 7, est un abri relativement léger, au regard de sa position. Construit dans les murs d'une ancienne ferme, sans doute devait-il ainsi échapper aux observations britanniques. Il se compose de deux salles, légèrement encaissées, accessibles au sud par deux entrées pare-souffle. trois tuyaux métalliques traversent l'élévation ouest permettaient sans doute le passage de câbles.

Vue générale, vers le nord-est. On remarque les deux entrées protégées d'un dispositif pae-souffle.
Phot. Jean-Marc Ramette
IVR31_20145905360NUCA

Vue générale, vers le nord-est. On remarque les deux entrées protégées d'un dispositif pae-souffle.
