Hauts-de-France, Somme
Bertangles
Eglise paroissiale Saint-Vincent

Ensemble de dix stalles

Numéro de dossier : IM80000102

Cadre de l'étude : inventaire topographique canton de Villers-Bocage, mobilier et objets religieux

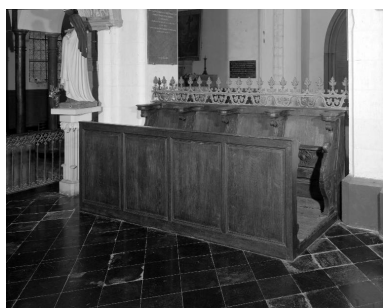
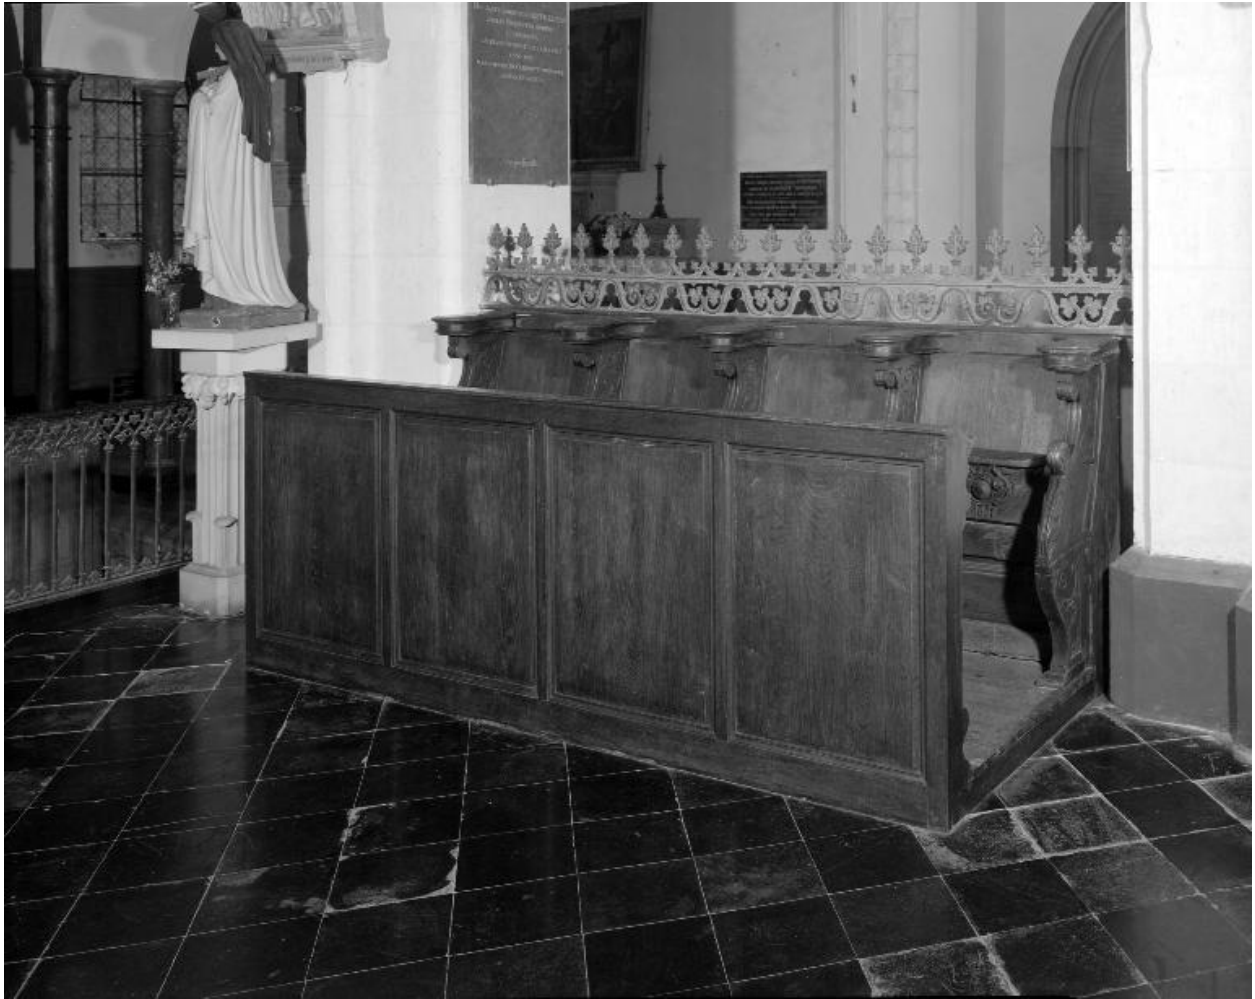
Vue générale.
Phot. Thierry Lefébure
IVR22_19978000941V

Vue générale.

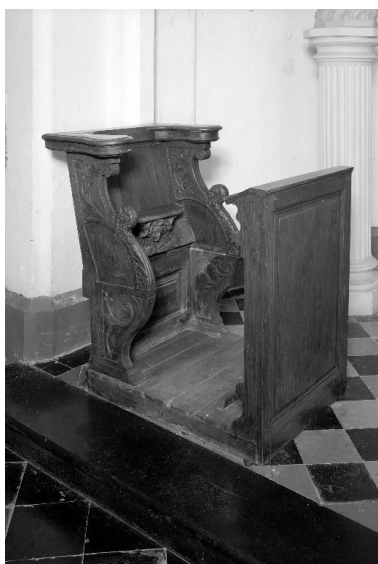
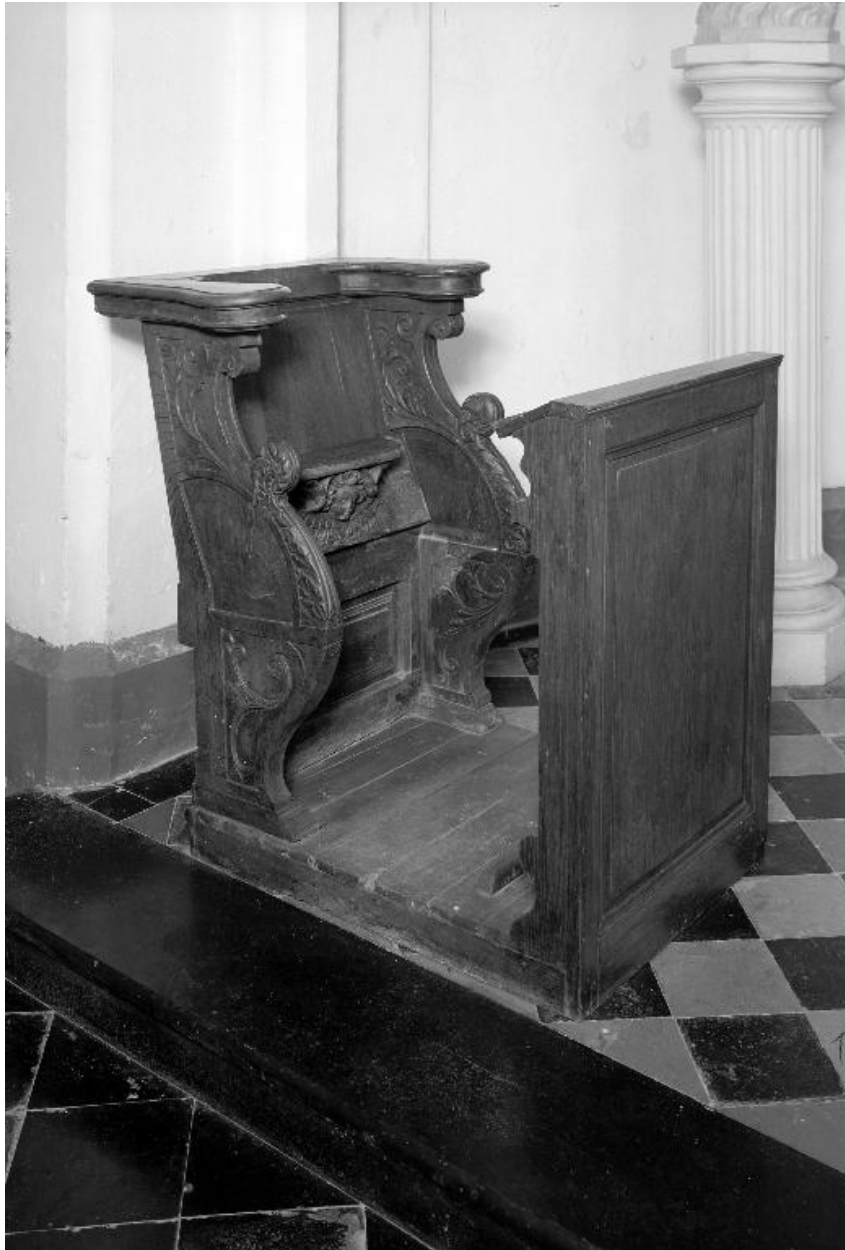
Stalle isolée dans l'abside, côté nord.
Phot. Thierry Lefébure
IVR22_19978000956X

Stalle isolée dans l'abside, côté nord.
