Hauts-de-France, Nord
Wattrelos
place Saint-Vincent-de-Paul

Eglise paroissiale Saint-Vincent-de-Paul

Numéro de dossier : IA59002676

Cadre de l'étude : enquête thématique régionale églises paroissiales et chapelles du Nord-Pas-de-Calais 1945-2010

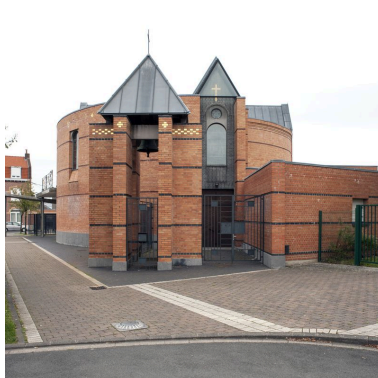
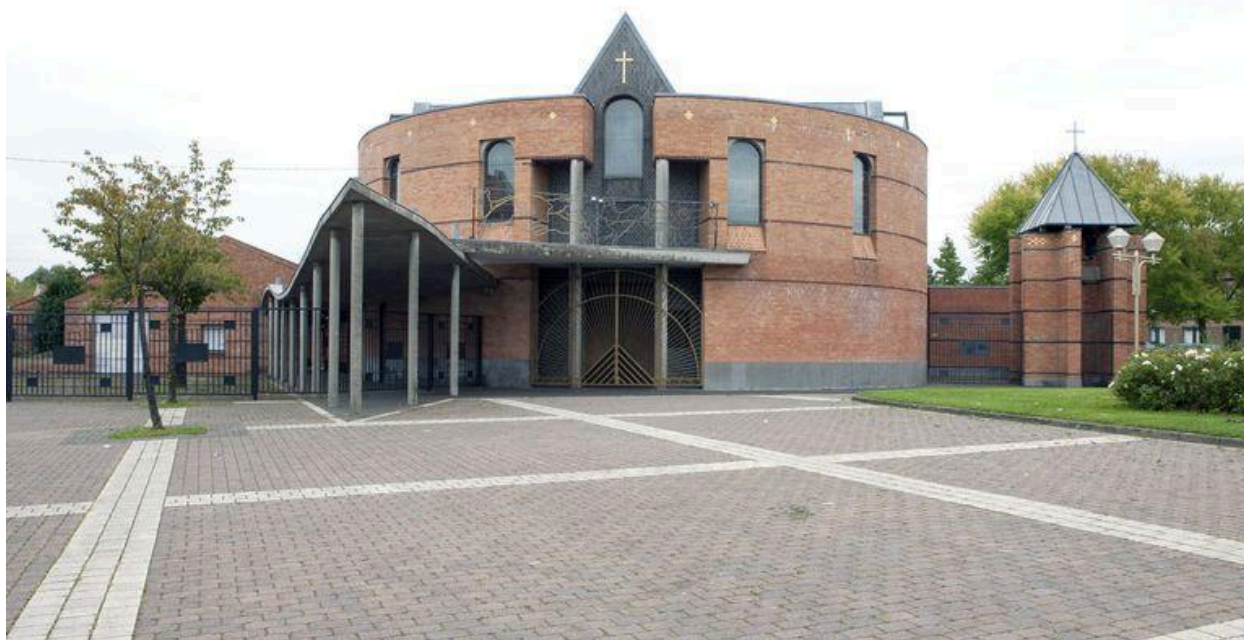
Élévation ouest.
Phot. Pierre Thibaut
IVR31_20155901092NUCA

Élévation ouest.

L'église en brique est inscrite dans un plan circulaire, inspiré par celui de la cathédrale d'Evry de Mario Botta. La nef peut accueillir 300 personnes. Deux escaliers mènent à une mezzanine de 70 places. Une chapelle de semaine prend place derrière le chœur. Un campanile hors oeuvre abrite la cloche de l'ancienne église. Les anciens vitraux ont été retaillés et insérés dans le nouveau bâtiment. Derrière l'église est aménagé un atrium avec une coursive ouverte et des jardins.

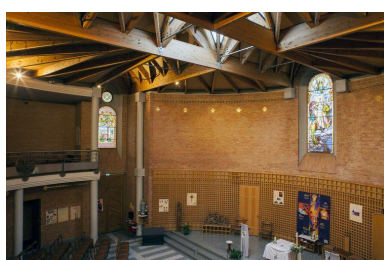
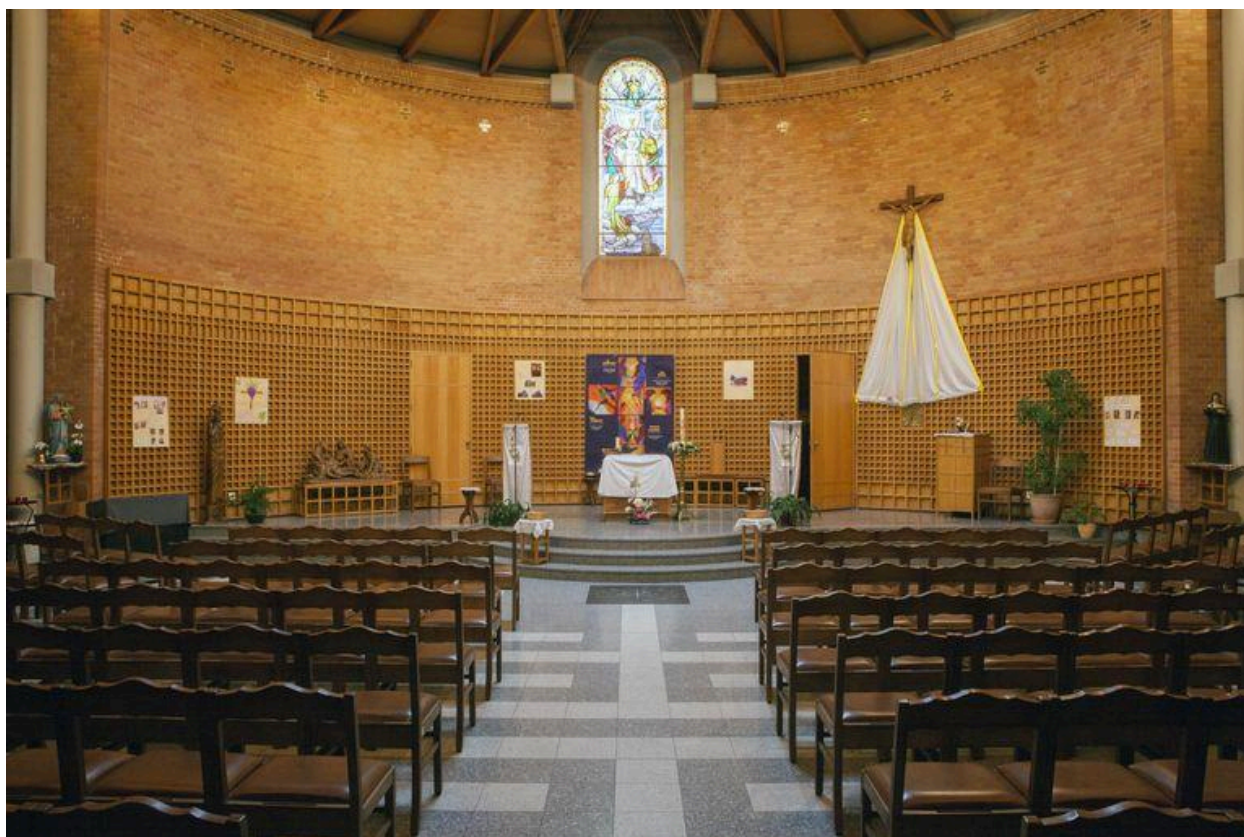
Vue générale vers le chœur.
Phot. Pierre Thibaut
IVR31_20155901086NUCA

Vue générale vers le chœur.

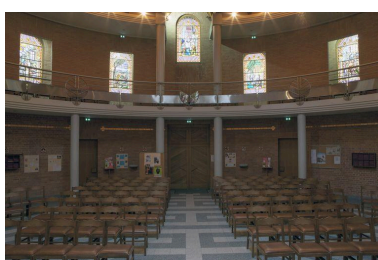
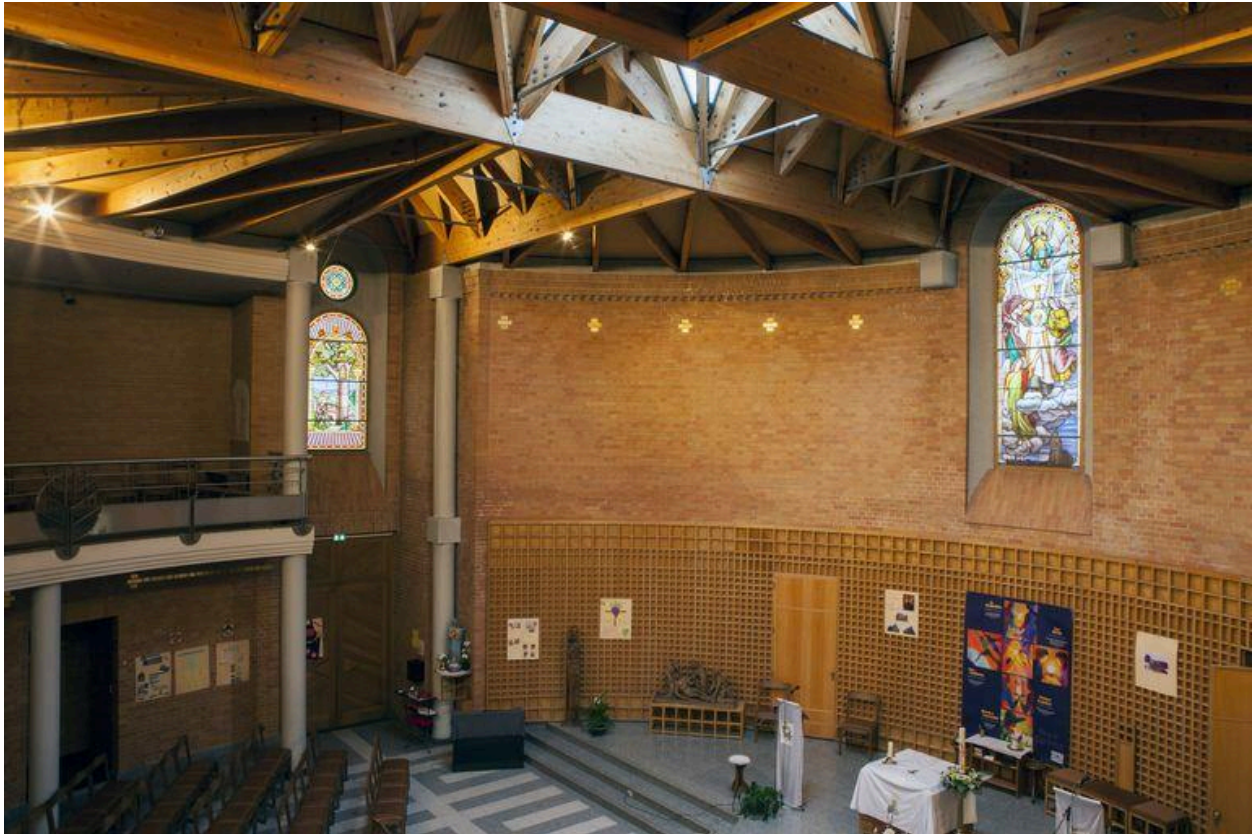
Vue générale vers le chœur et
le flac gauche, depuis la tribune.
Phot. Pierre Thibaut
IVR31_20155901087NUCA

Vue générale vers le chœur et le flac gauche, depuis la tribune.

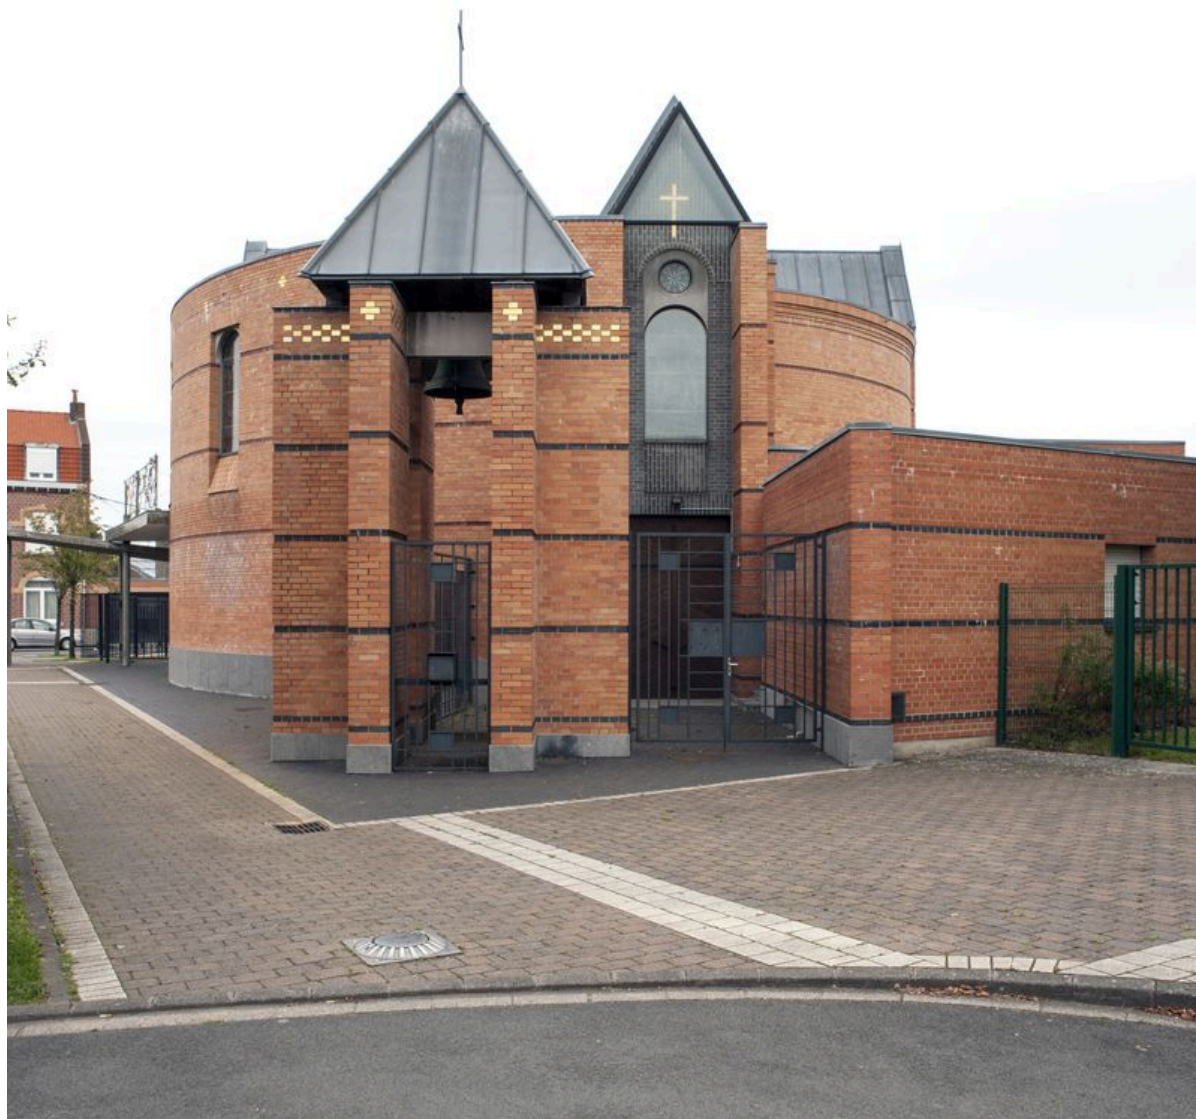
Élévation sud.
Phot. Pierre Thibaut
IVR31_20155901093NUCA

Élévation sud.

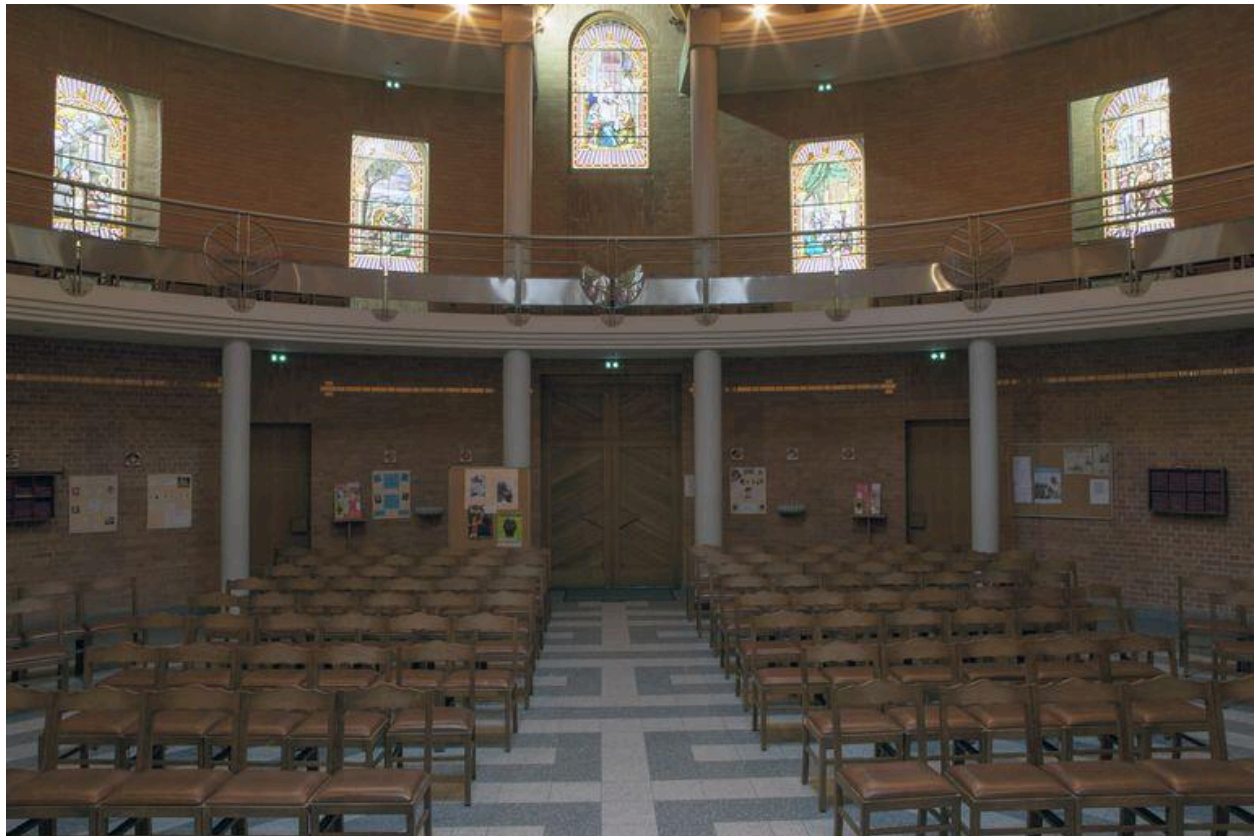
Vue générale depuis le chœur.
Phot. Pierre Thibaut
IVR31_20155901085NUCA

Vue générale depuis le chœur.
