Hauts-de-France, Nord
Beaufort
32 rue Pasteur

Ancienne ferme

Numéro de dossier : IA59002422
Date de l'enquête initiale : 2004
Date(s) de rédaction : 2004
Cadre de l'étude : inventaire préliminaire PNR Avesnois
Degré d'étude : repéré

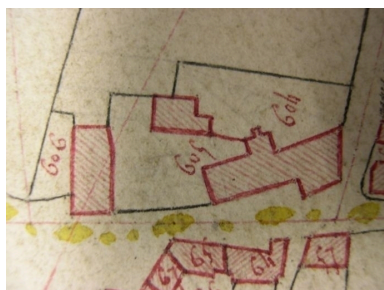
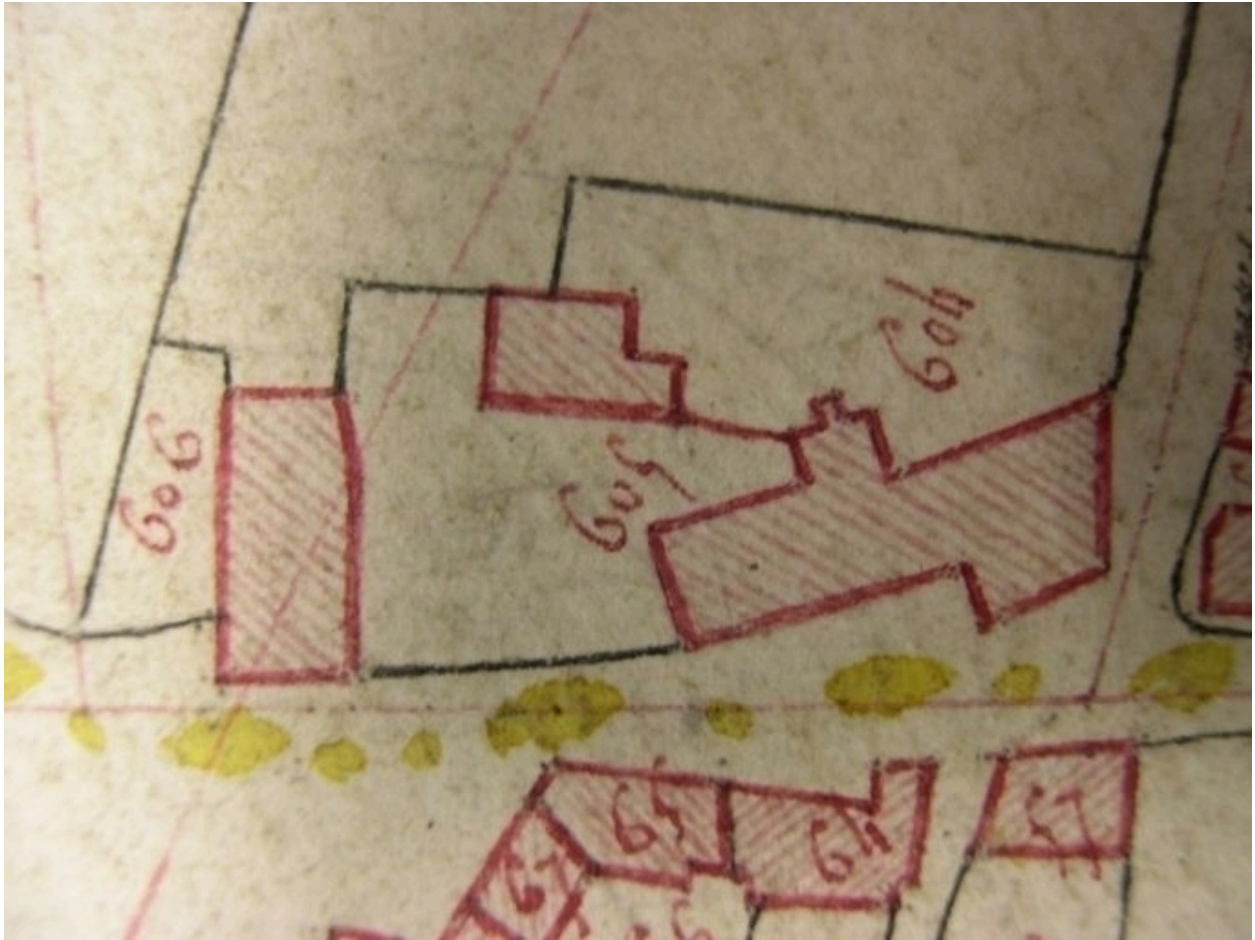
Extrait de la feuille cadastrale
A2. Plan de situation en 1810.

Extrait de la feuille cadastrale A2. Plan de situation en 1810.

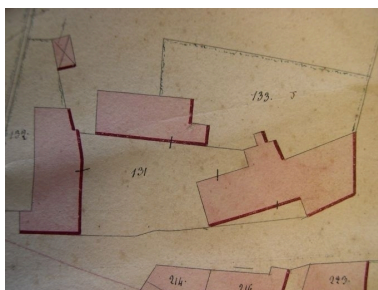
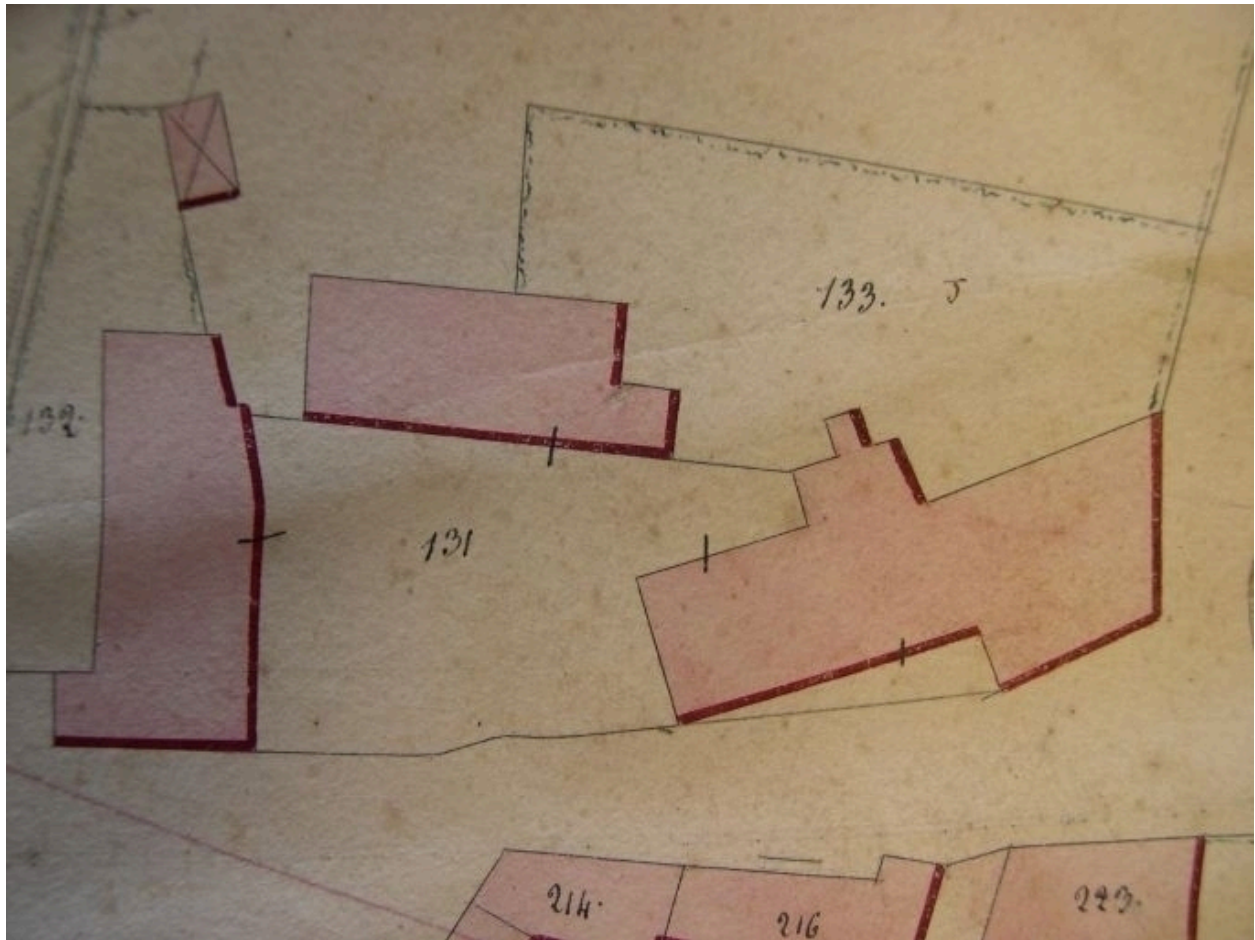
Extrait de la feuille cadastrale
D1. Plan de situation en 1845.

Extrait de la feuille cadastrale D1. Plan de situation en 1845.

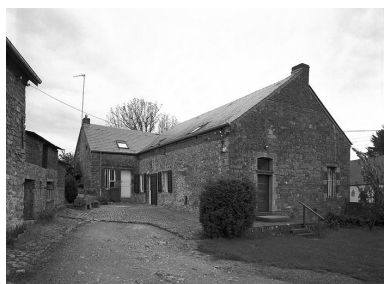
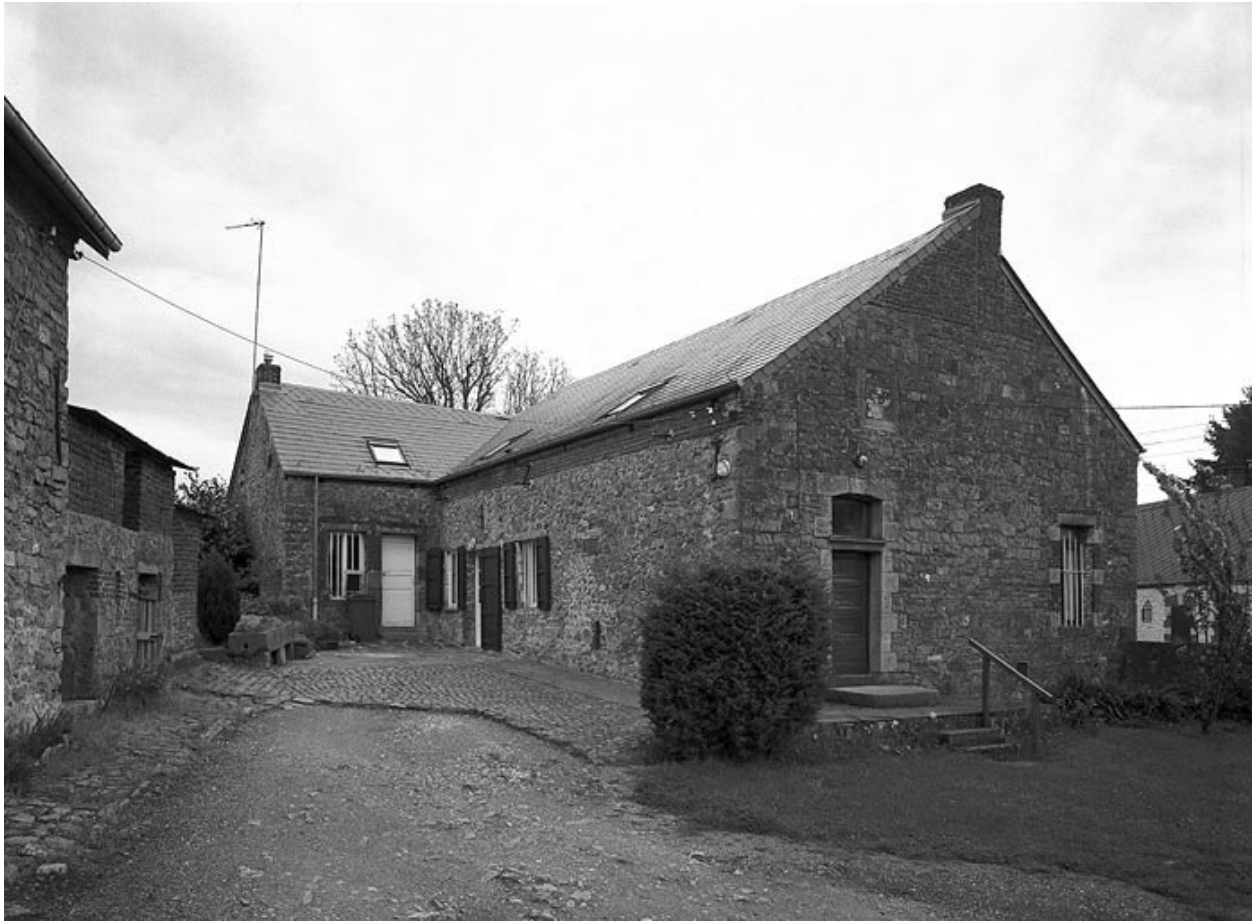
Vue du logis, depuis la cour.

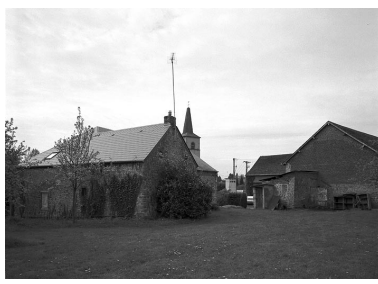
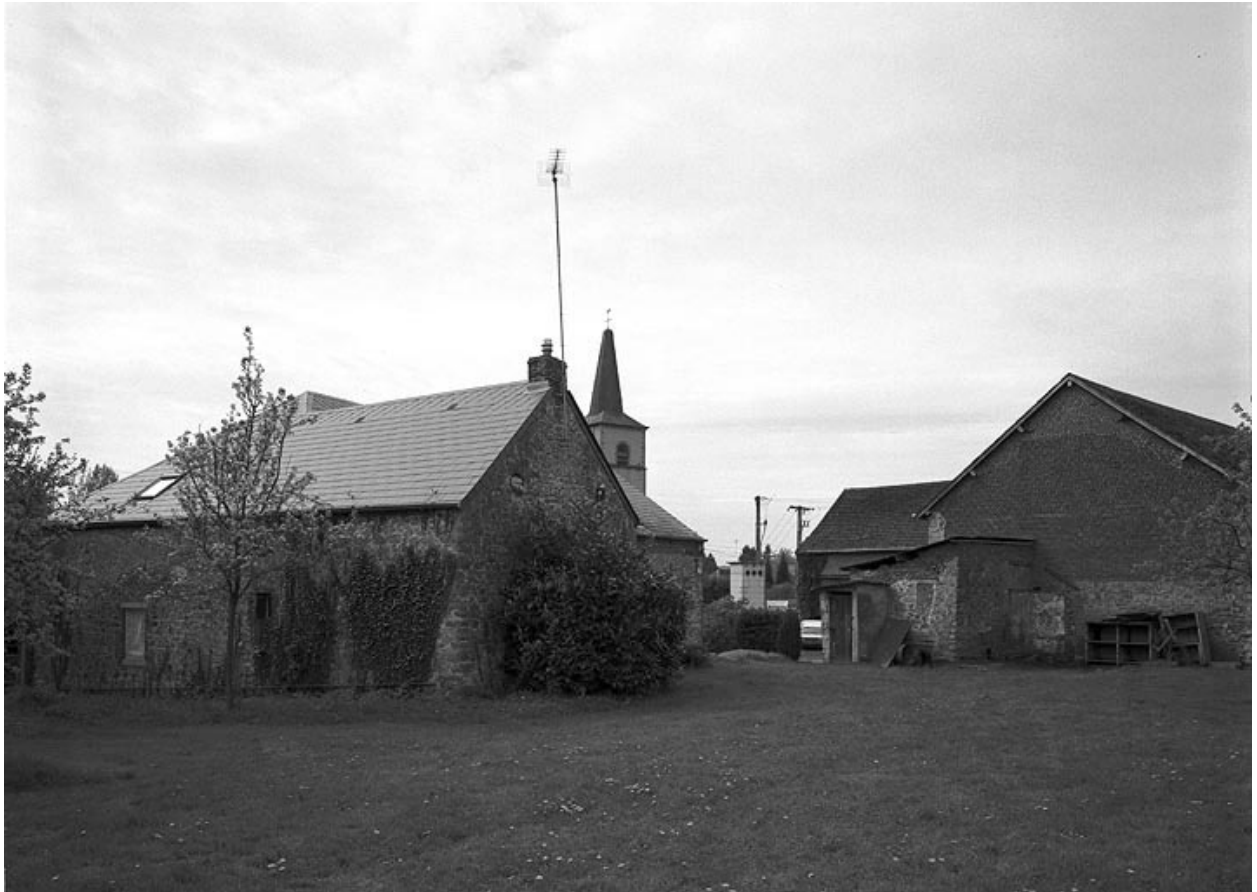
Vue de l'élévation
postérieure du logis.

Vue de l'élévation postérieure du logis.

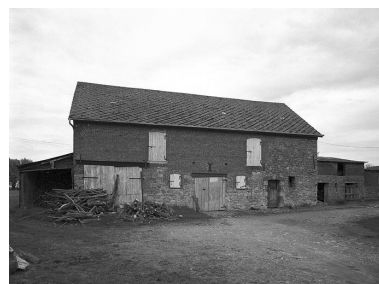
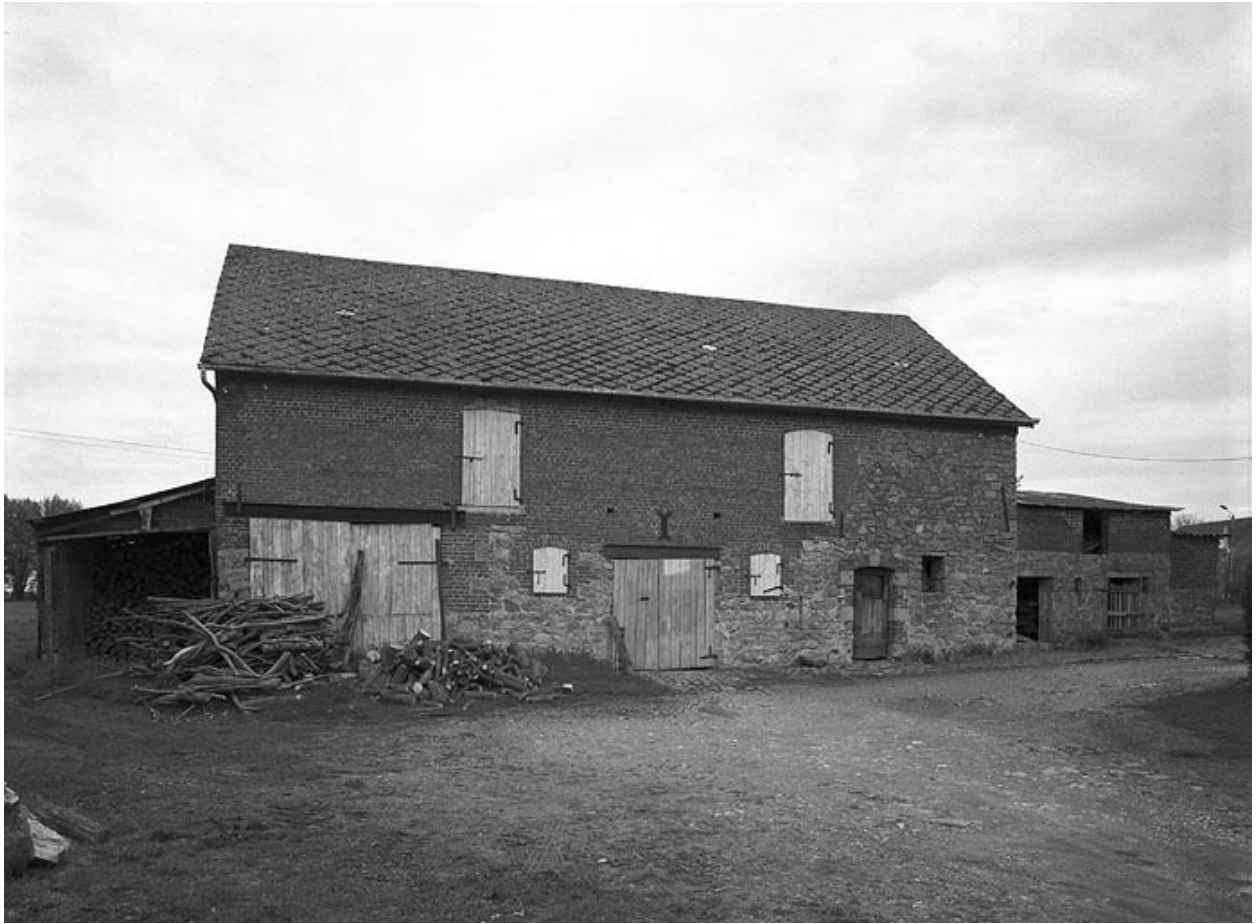
Face au logis principal se trouvent les étables surmontées de fenils. En mauvais état, elles sont abritées dans trois petits volumes mitoyens. Le volume du centre en calcaire est le plus ancienne. Perpendiculaire à la rue Pasteur, se trouve le grange. L'accès à la ferme est délimité par un mur de clôture en calcaire, un porche disparu fermait peut-être la cour. Un trottoir en pavés de grès relie les différents volumes.

Vue de l'étable-fenil, située au nord.

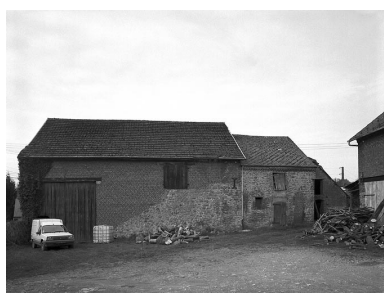
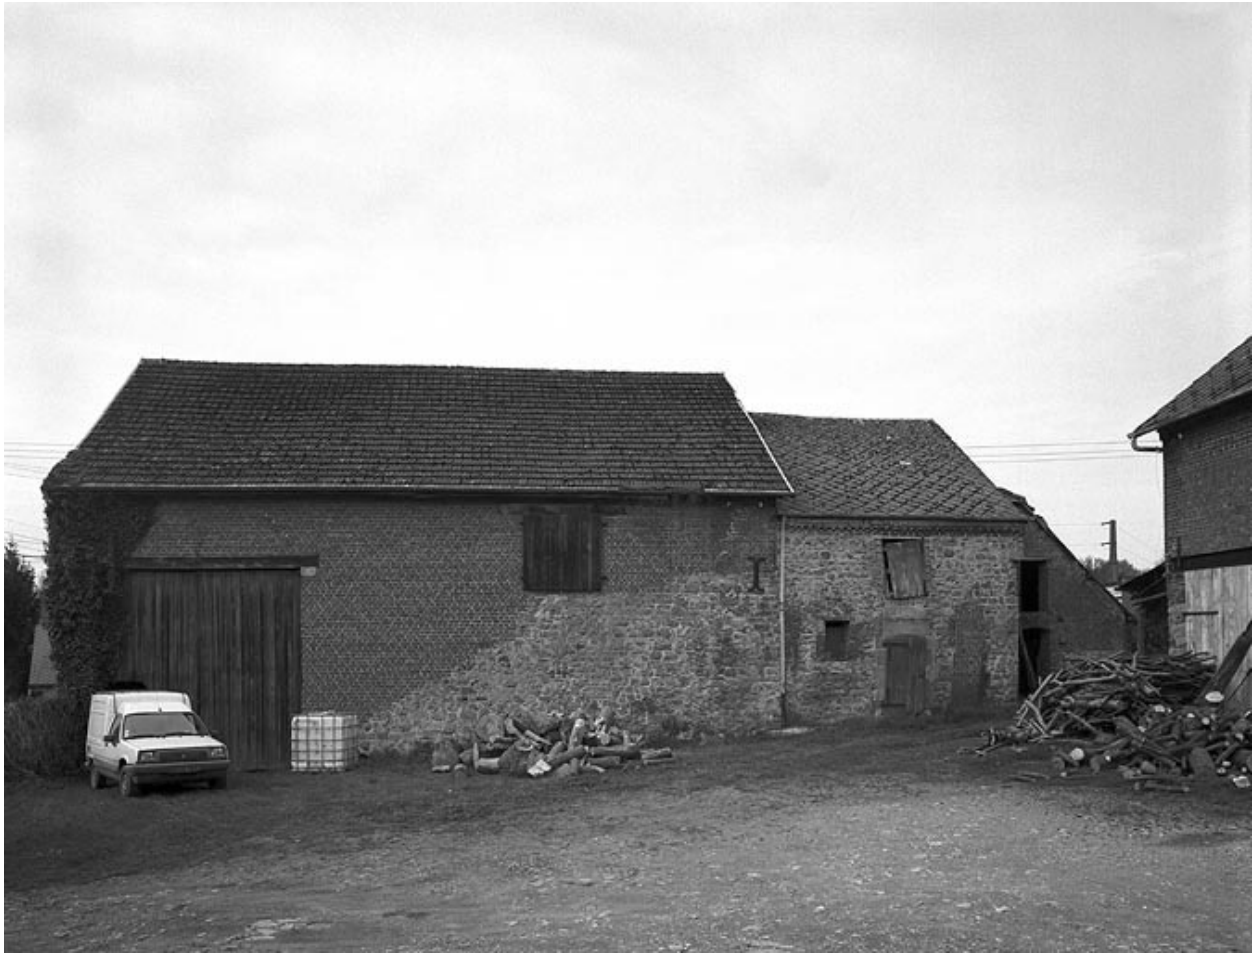
Vue des bâtiments
d'exploitation situés à l'ouest.
Phot. Pierre Thibaut
IVR31_20055904321V

Vue des bâtiments d'exploitation situés à l'ouest.

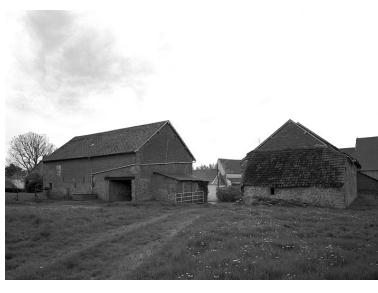
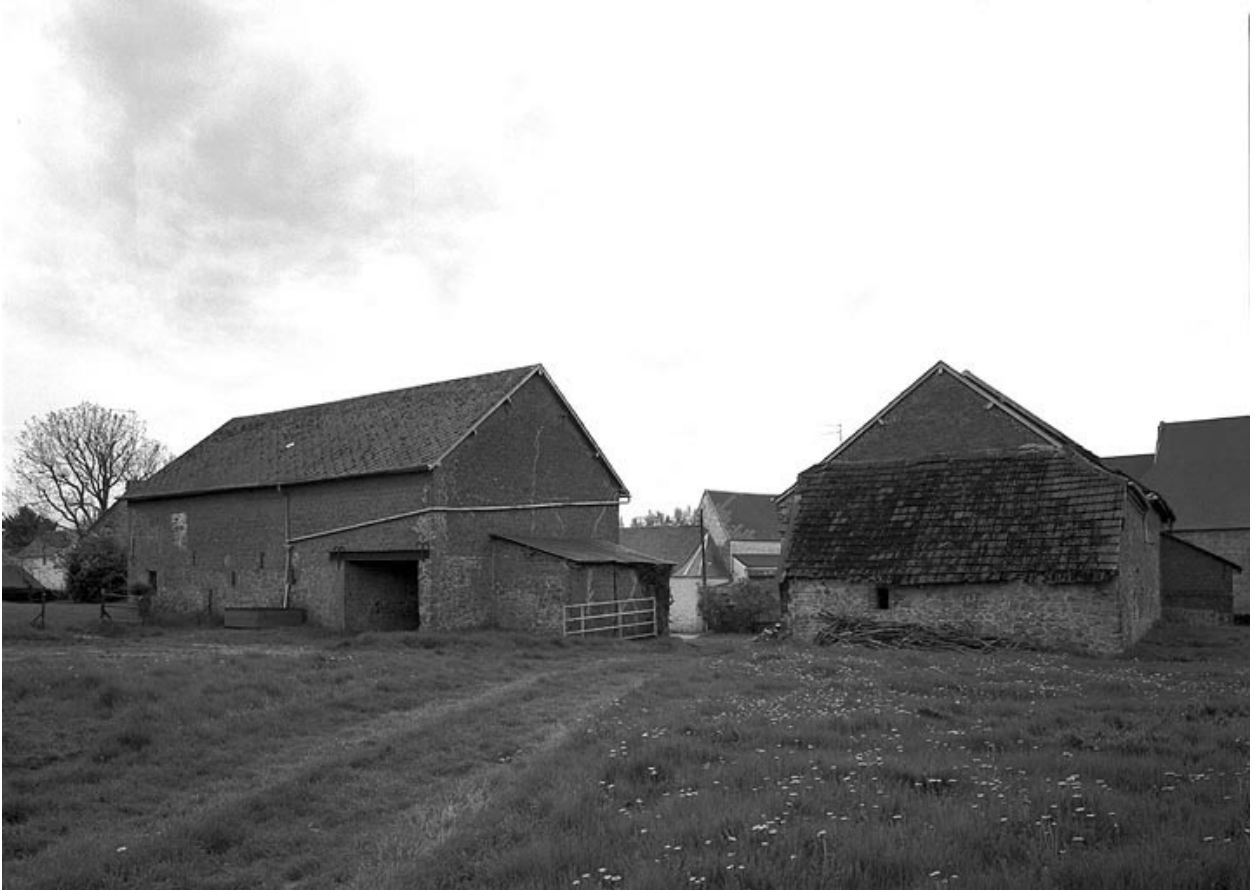
Vue de l'élévation postérieure
des bâtiments d'exploitation.
Phot. Pierre Thibaut
IVR31_20055904323V

Vue de l'élévation postérieure des bâtiments d'exploitation.
