Hauts-de-France, Aisne
Any-Martin-Rieux
16 rue de l' Eglise

Ferme

Numéro de dossier : IA02000771
Date de l'enquête initiale : 1998
Date(s) de rédaction : 1999
Cadre de l'étude : inventaire topographique canton d'Aubenton
Degré d'étude : étudié

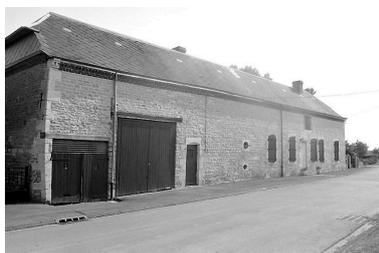
Vue générale.

L' ensemble des élévations est en moellon calcaire, avec un chaînage des angles en pierre de taille et une corniche en brique. Le logis est attenant à l' étable à vaches, elle-même attenante à la grange traversante donnant accès à une cour intérieure. Cet édifice à corps de bâtiment unique de plan allongé est couvert d'une demi-croupe en ardoise synthétique. L' encadrement des ouvertures du logis et de l' entrée de l' étable est en pierre de taille calcaire et à linteaux délardés. La cave sous le logis est voûtée en moellon calcaire et partiellement en brique.

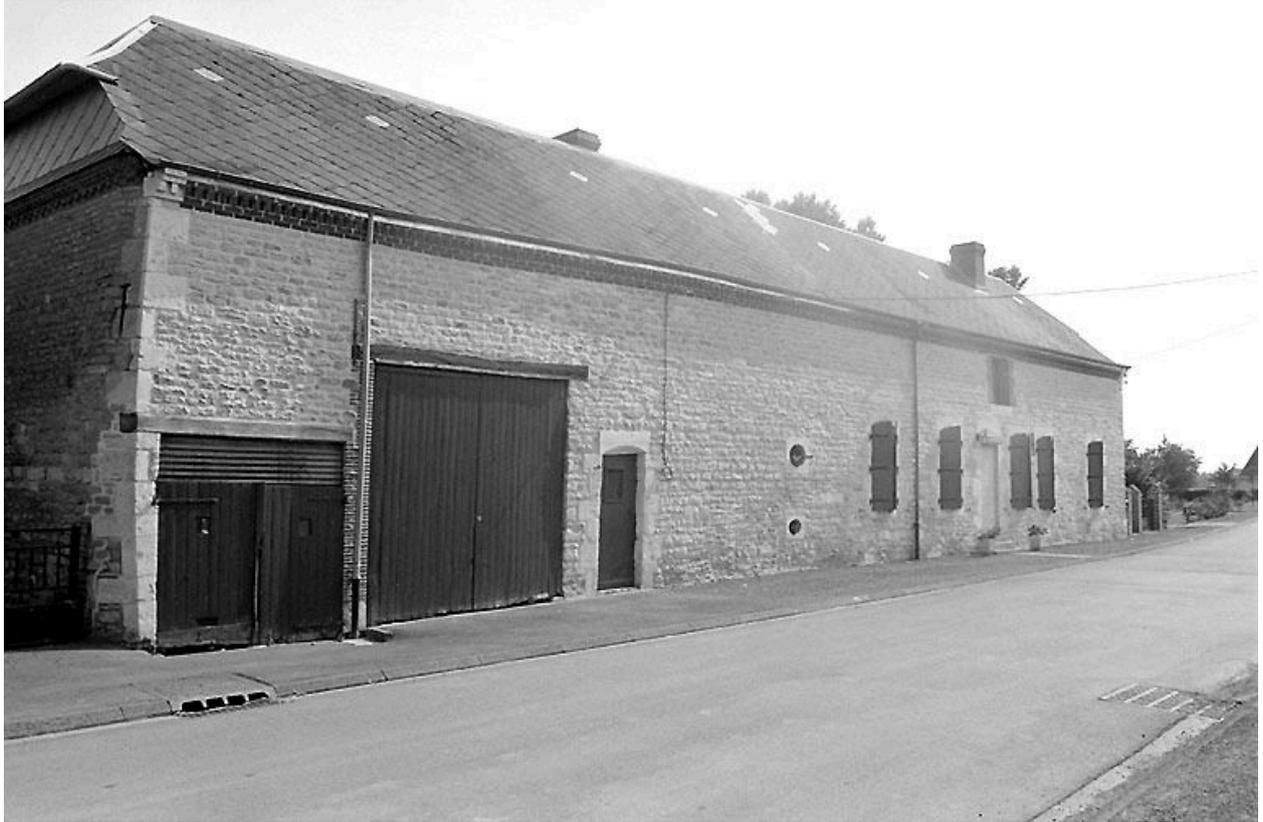
Vue générale.
