Hauts-de-France, Oise  
Fontaine-Bonneleau  
1 rue, dite Grande-rue

## Moulin à blé, dit Moulin des Roches, devenu ferme

Numéro de dossier : IA60002117  
Date de l'enquête initiale : 2005  
Date(s) de rédaction : 2005  
Cadre de l'étude : patrimoine industriel arrondissement de Beauvais  
Degré d'étude : étudié

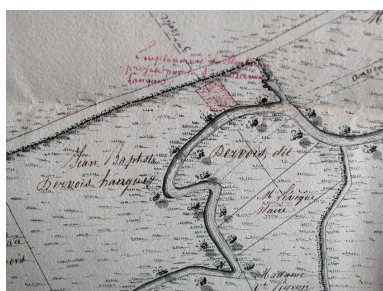
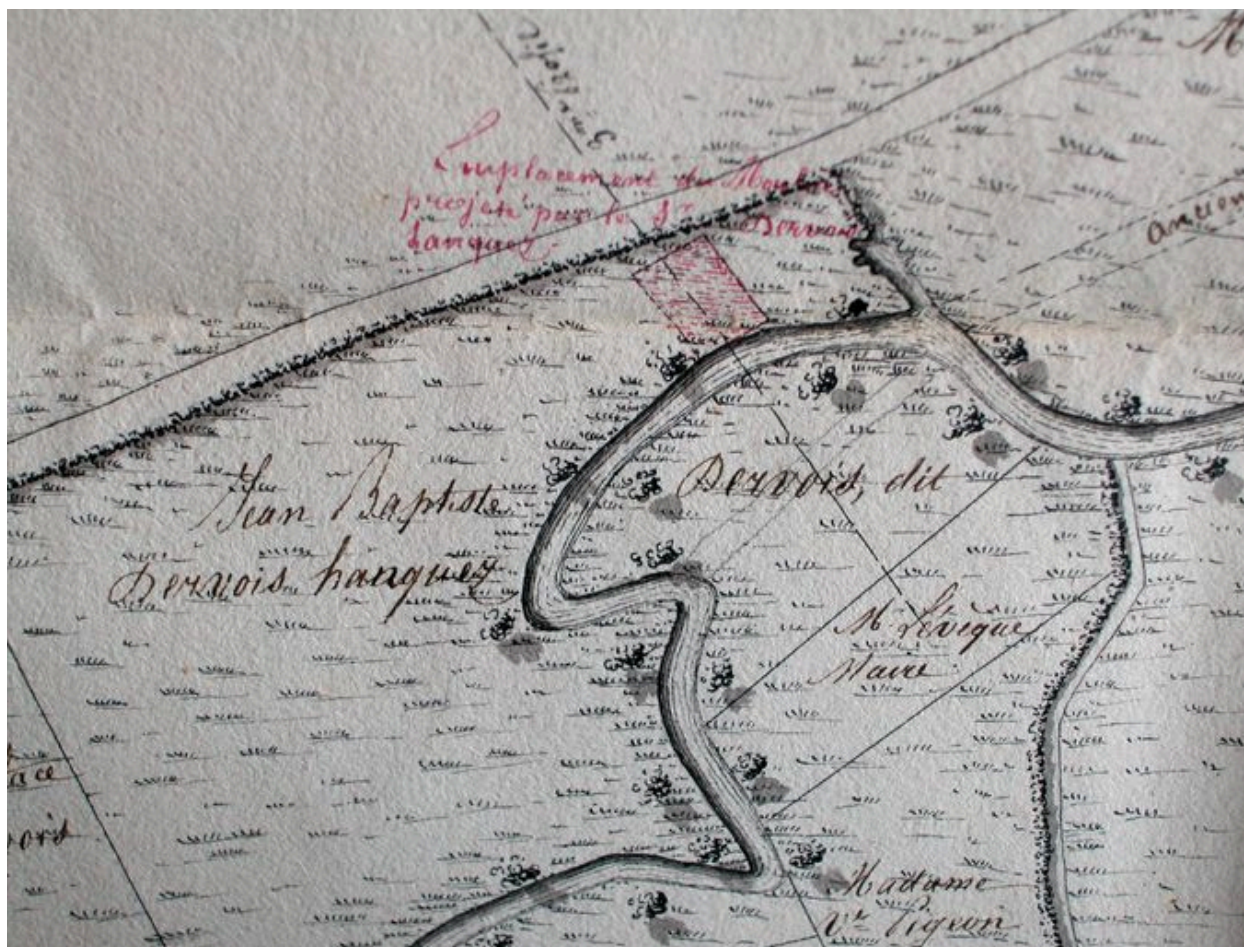
Plan de l'emplacement projeté pour la construction du moulin de M. Desvois-Hanguiez, 1830.  
Phot. Fournier Bertrand (reproduction)  
IVR22\_20056001392NUCAB

Plan de l'emplacement projeté pour la construction du moulin de M. Desvois-Hanguiez, 1830.

Jean-Baptiste Dervois-Hanguiez demande l'autorisation de construire un moulin à huile le 26 décembre 1817 au lieu dit Le Pré des Roches. Le projet suscite cependant de nombreuses contestations, y compris de la part du conseil municipal. L'argument est lié notamment à la présence antérieure d'un moulin situé à proximité de l'endroit envisagé pour la nouvelle construction, et qui avait été considéré comme nuisible en 1776 et détruit en 1779. Ce n'est finalement qu'en 1831 que Dervois est autorisé à construire son moulin hydraulique. Mais contrairement au projet initial, Dervois abandonne l'idée du moulin à huile pour élever plutôt un moulin à blé. La construction de l'usine est achevée en 1833. Elle demeure dans la même famille tout au long du 19<sup>e</sup> siècle. Au cours du 20<sup>e</sup> siècle, Maurice Dervois-Lelièvre, qui devait assurer la poursuite de l'activité est malheureusement tué en 1917, lors de la Première Guerre mondiale. Son gendre, Albert Prévost, décide de ne pas poursuivre la minoterie et préfère se consacrer à la ferme. Après la cessation d'activité, l'ensemble du matériel de la minoterie est enlevé vers 1950. Le moulin est réglementé par ordonnance royale du 18 juillet 1831. Il est modifié le 2 mars 1853, pour l'exhaussement de quatre centimètres de la crête du déversoir, qui est porté de 3 m à 5,20 m de long, et des trois vannes de décharge. Le débouché de ces vannes est également de 3 m de large. En 1834, le moulin est équipé de deux paires de meules et produit 730 sacs par an. La roue hydraulique verticale a été démontée vers 1950. En 1834, le moulin à blé emploie deux ouvriers.

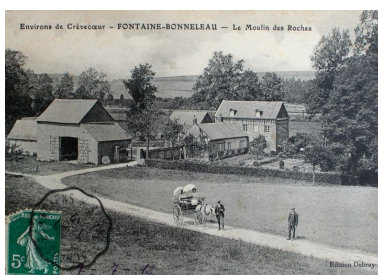
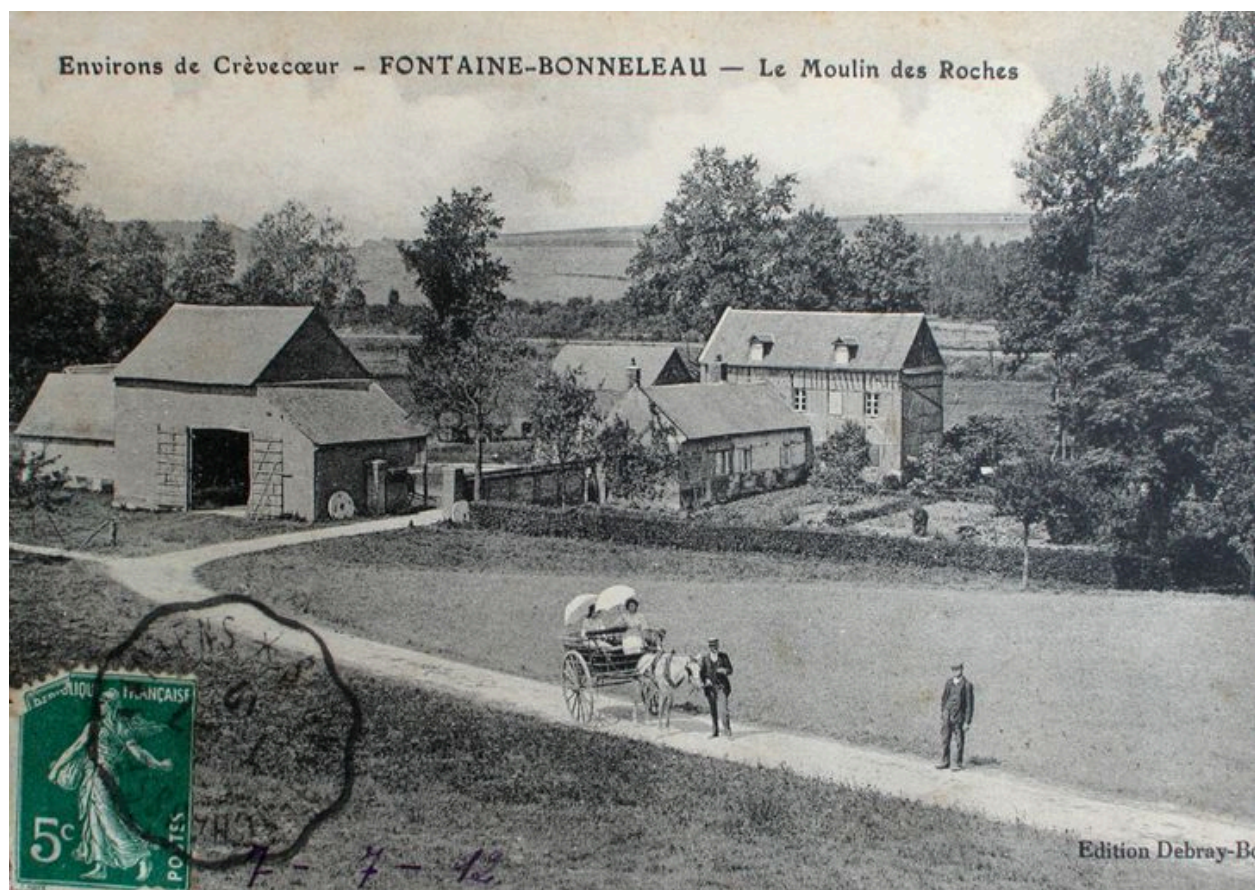
Vue d'ensemble du moulin des Roches en 1912.  
Phot. Fournier Bertrand (reproduction)  
IVR22\_20056000805NUCAB

Vue d'ensemble du moulin des Roches en 1912.

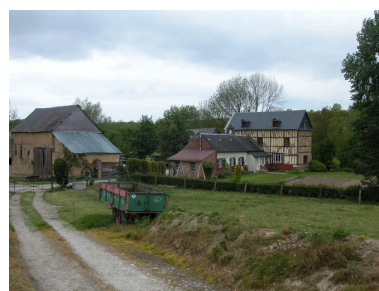
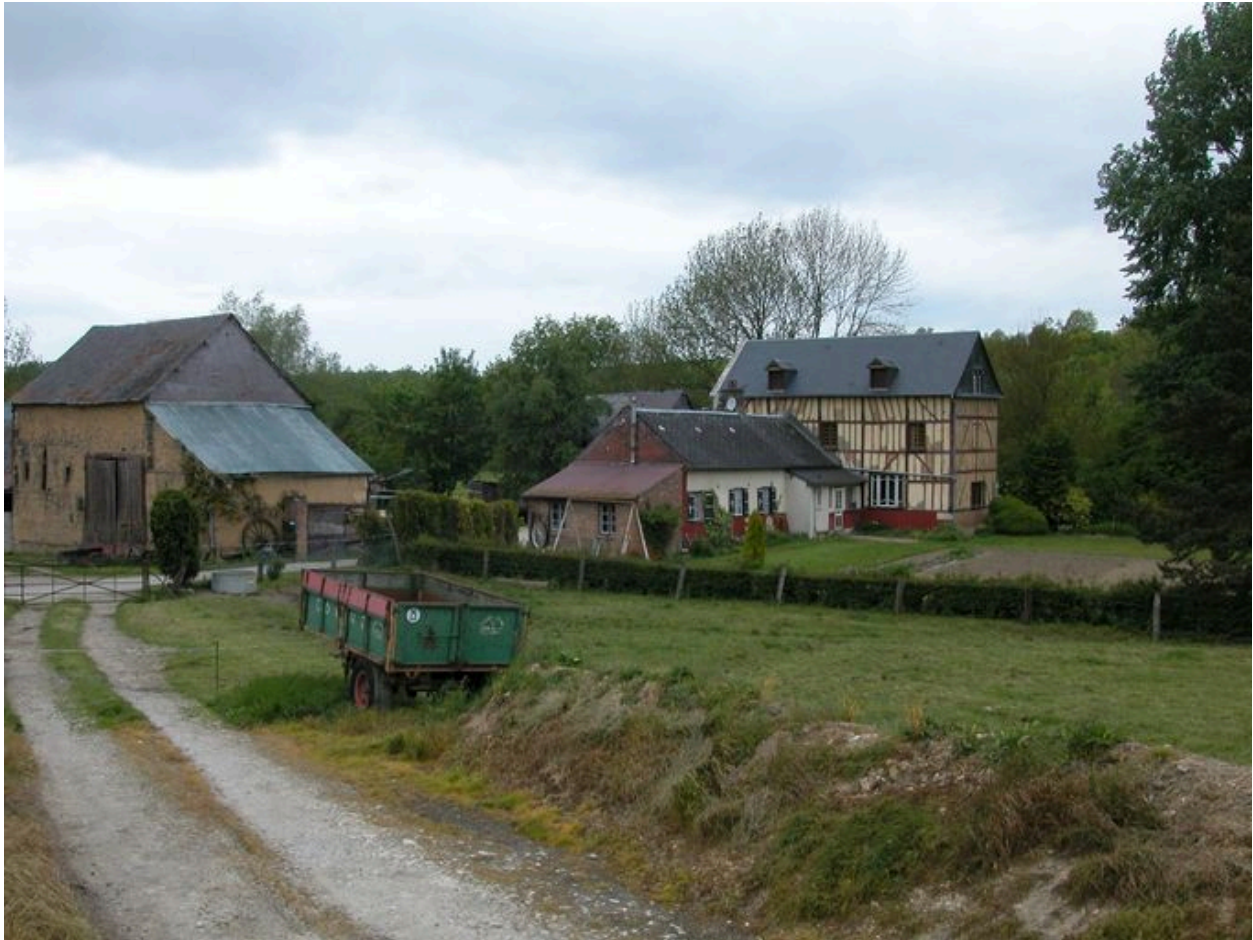
Vue d'ensemble du moulin et de la ferme.  
Phot. Bertrand Fournier  
IVR22\_20056000796NUCA

Vue d'ensemble du moulin et de la ferme.

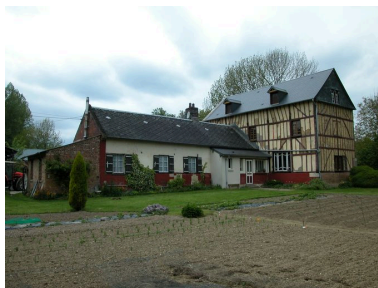
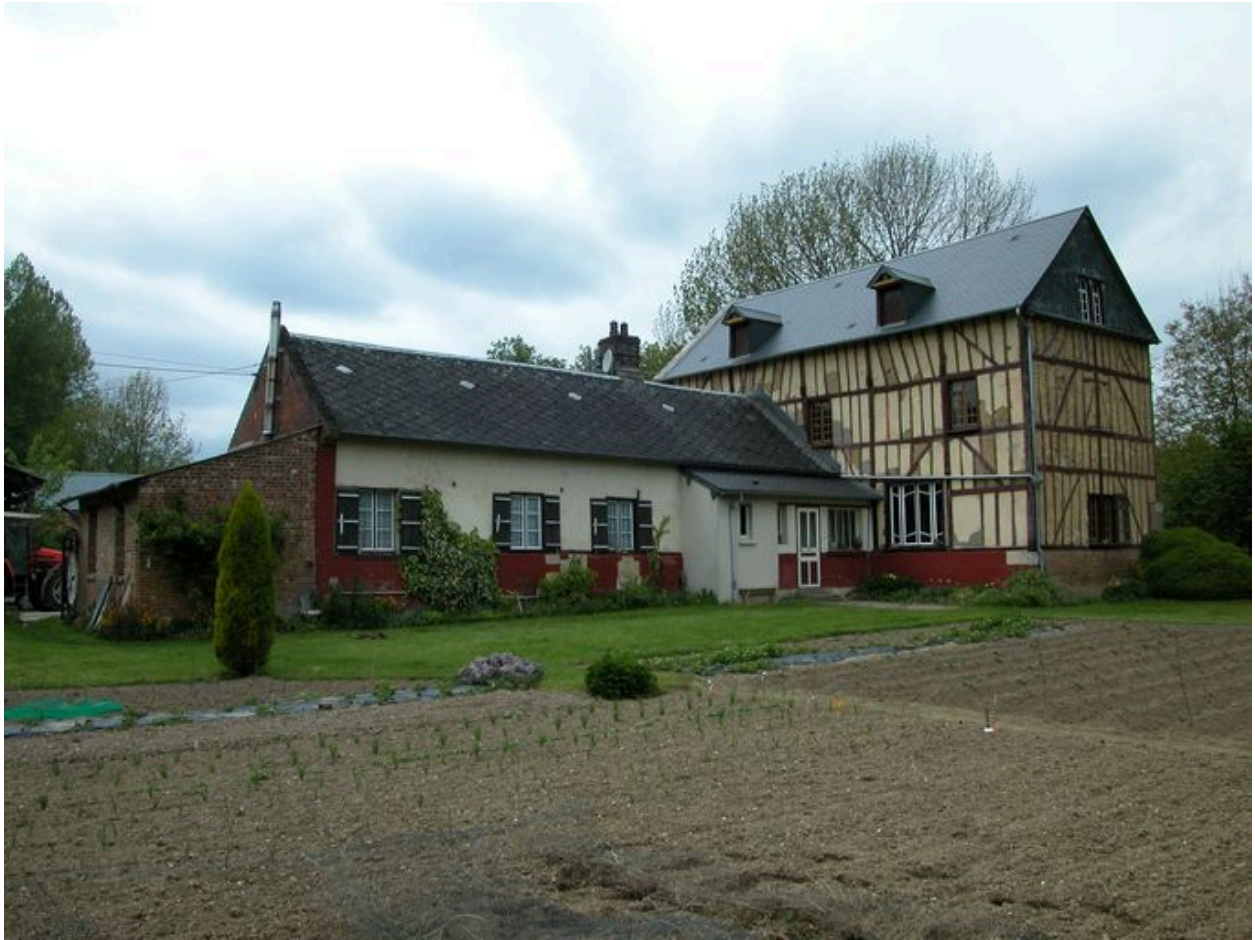
Vue d'ensemble du moulin à blé et de l'habitation en retour.  
Phot. Bertrand Fournier  
IVR22\_20056000792NUCA

Vue d'ensemble du moulin à blé et de l'habitation en retour.

Situé à la limite du territoire de la commune, le moulin des Roches est alimenté par la Celle qui longe la propriété. Le moulin est implanté le long de la rivière. Il est bâti en pans de bois apparent et torchis et présente une élévation à un étage carré et un comble à surcroît éclairé de plusieurs lucarnes de toit. Son toit en ardoise est à longs pans et pignons couverts. L'habitation du meunier-fermier, implantée en retour du moulin est également en pan de bois et torchis, sur un solin de brique et développant un système de jambes harpées en pierre de taille. Le torchis a été recouvert entièrement d'un enduit

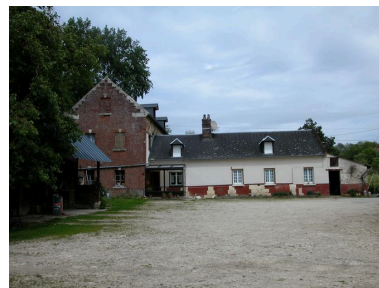
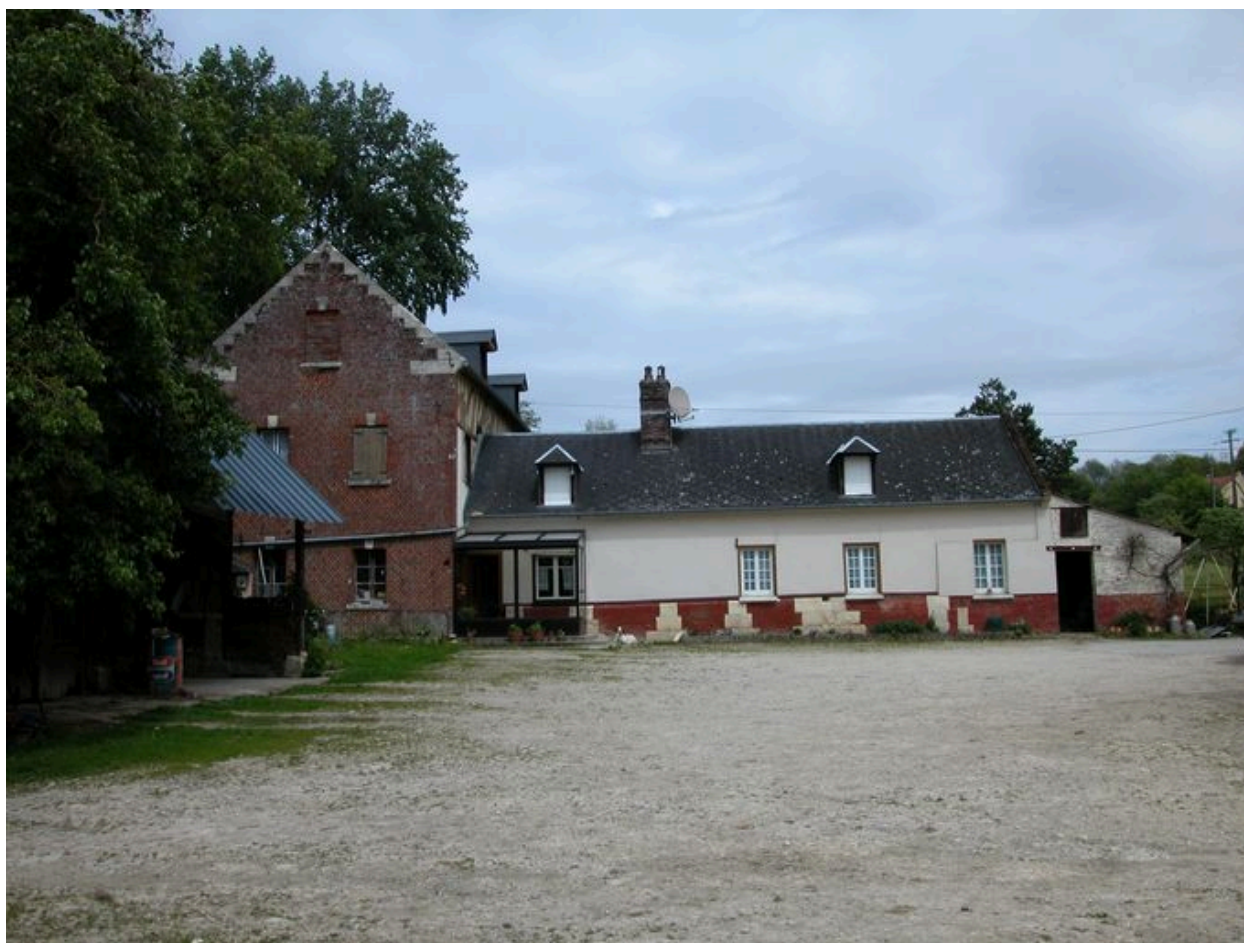
Façade sur cour du pignon du moulin et de logement de meunier.  
Phot. Bertrand Fournier  
IVR22\_20056000793NUCA

Façade sur cour du pignon du moulin et de logement de meunier.

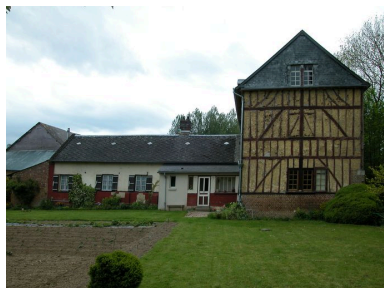
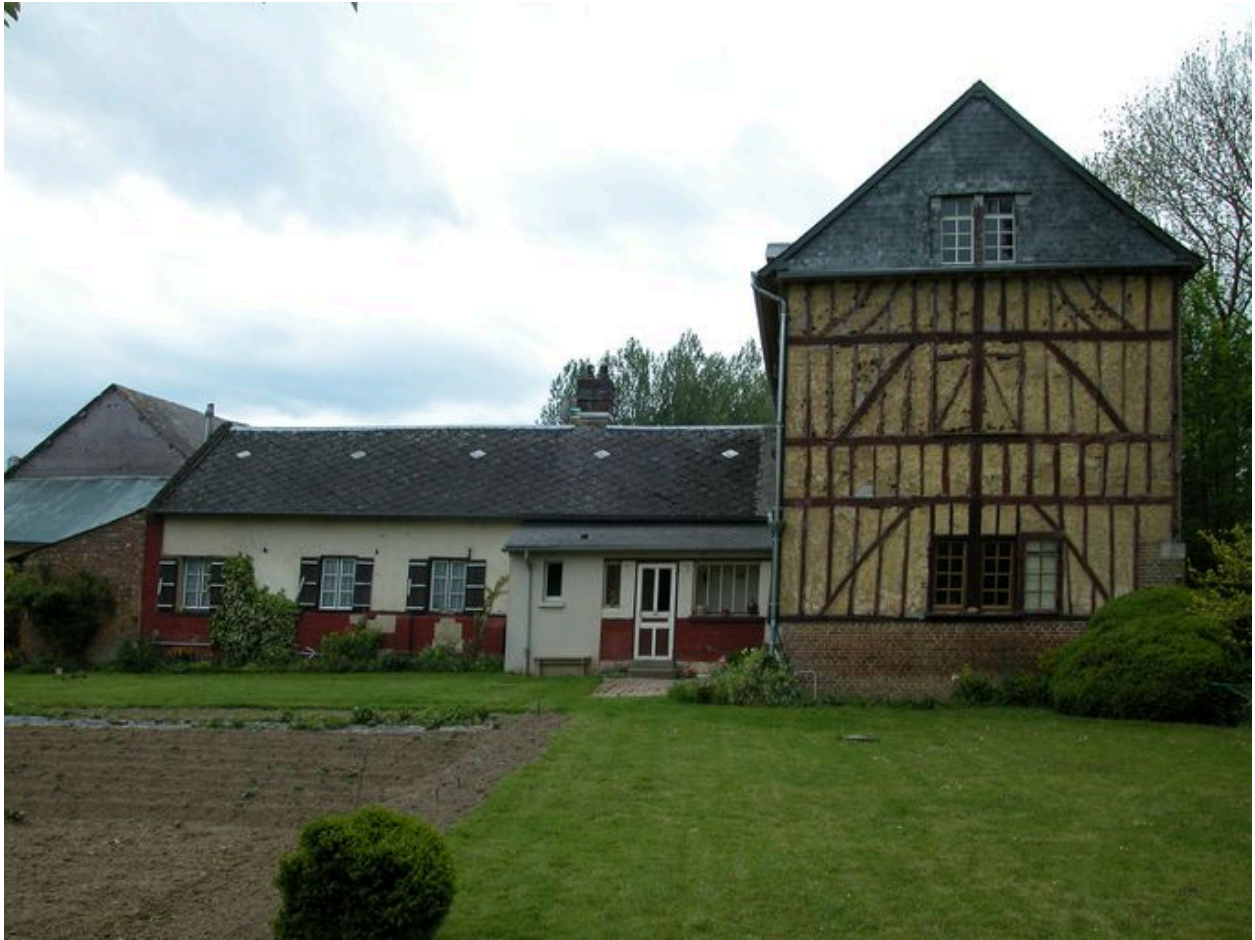
Façade sur jardin du pignon du moulin et du logement de meunier.  
Phot. Bertrand Fournier  
IVR22\_20056000794NUCA

Façade sur jardin du pignon du moulin et du logement de meunier.

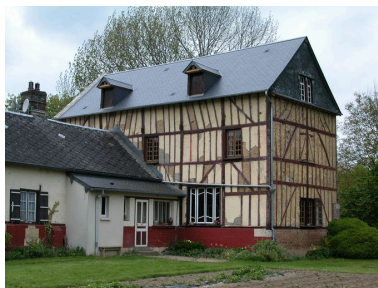
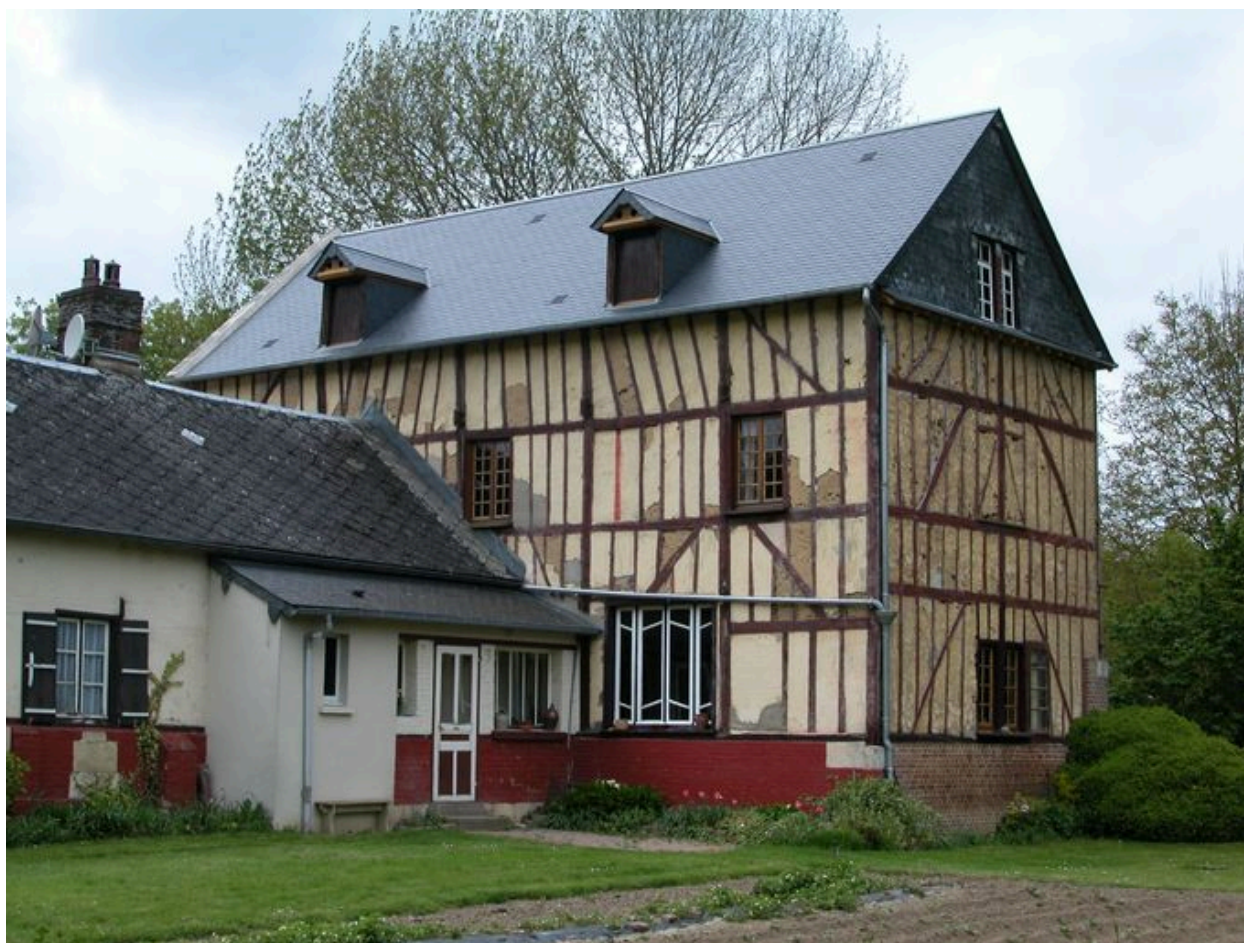
Vue d'ensemble du moulin, façade antérieure.  
Phot. Bertrand Fournier  
IVR22\_20056000795NUCA

Vue d'ensemble du moulin, façade antérieure.

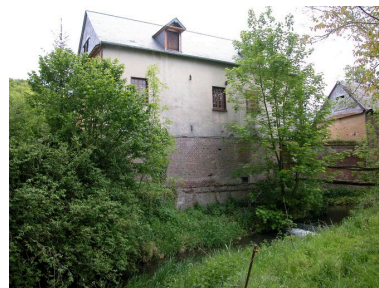
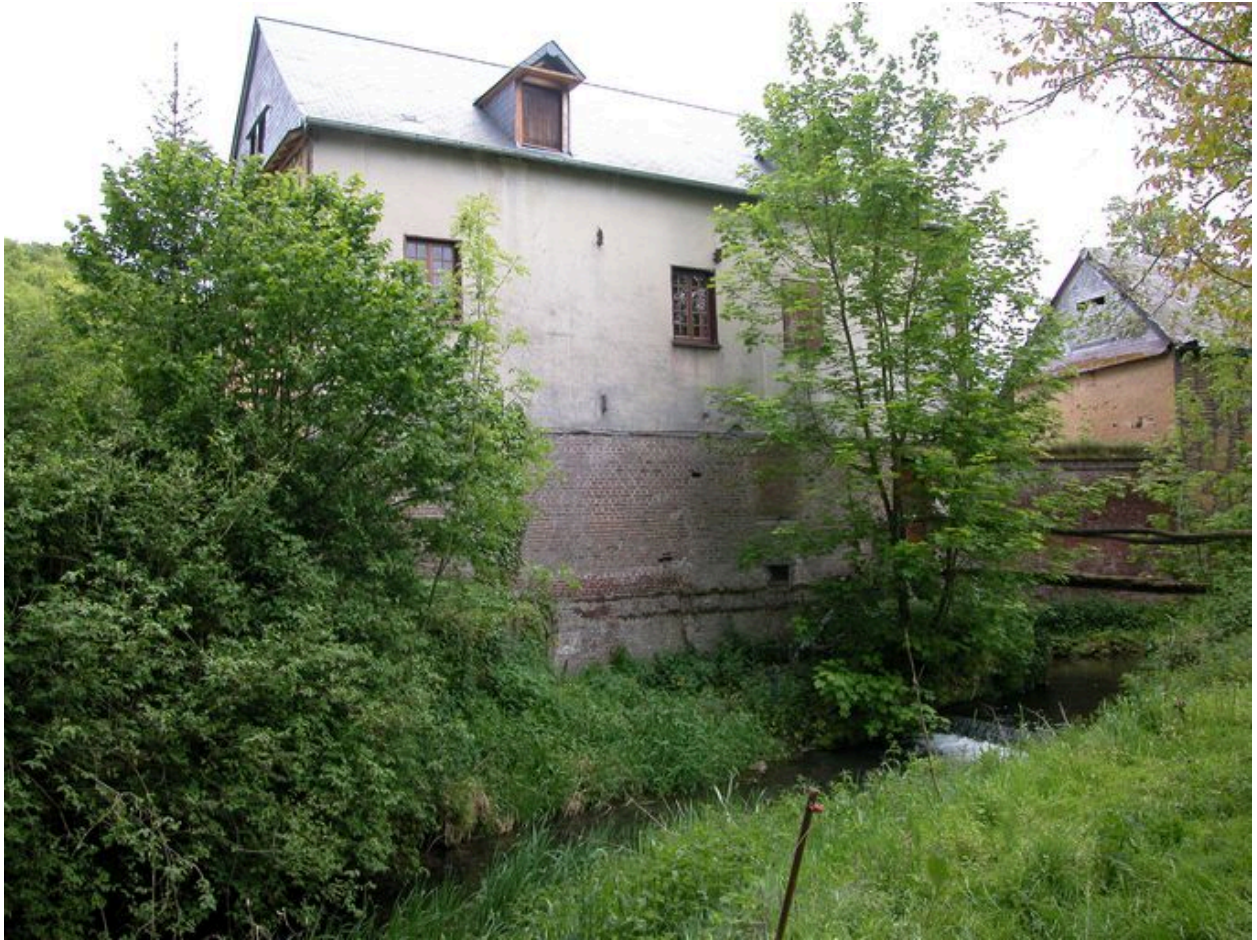
Façade postérieure, sur la rivière, du moulin à blé.  
Phot. Bertrand Fournier  
IVR22\_20056000797NUCA

Façade postérieure, sur la rivière, du moulin à blé.

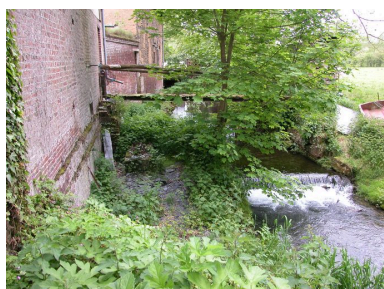
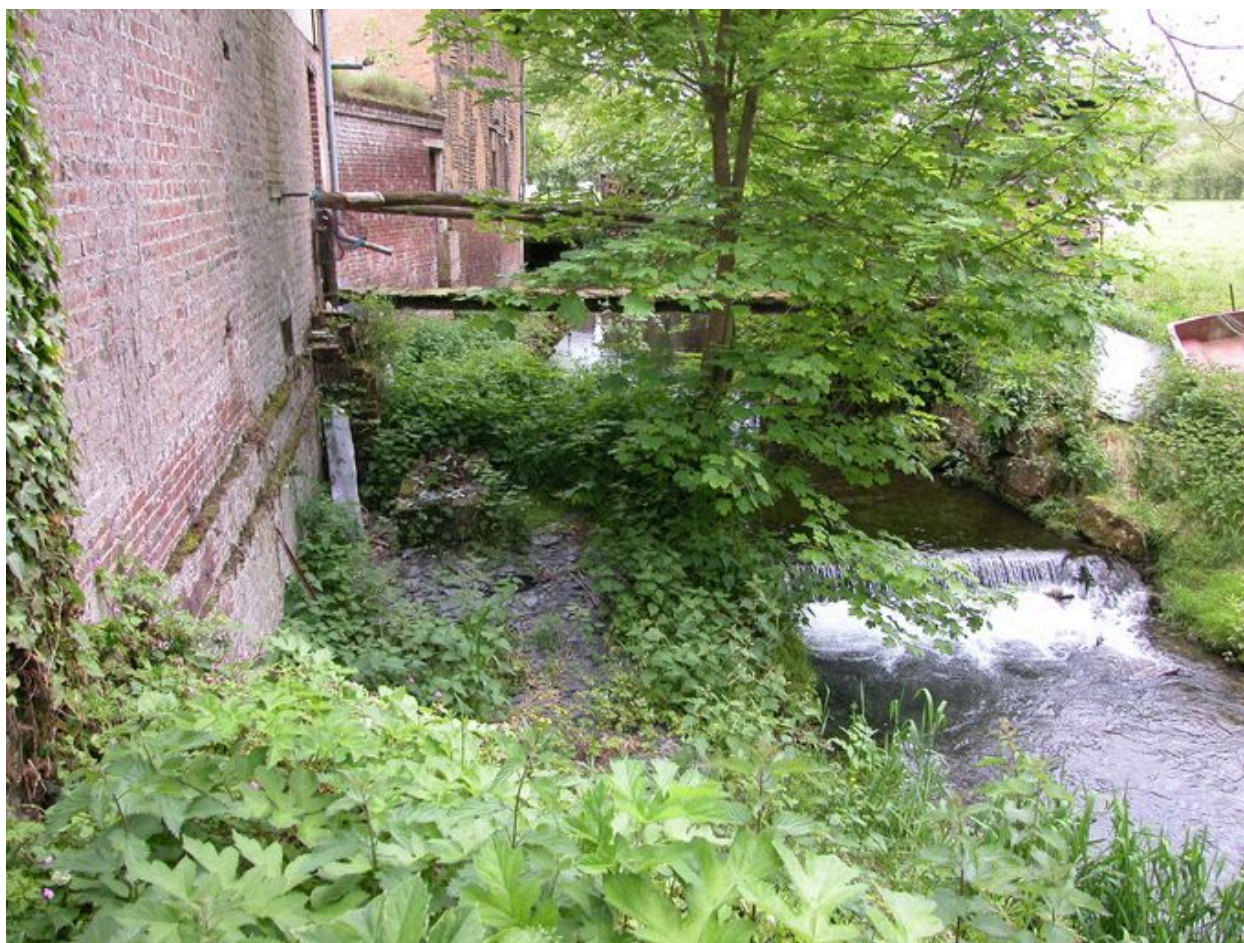
Le coursier et la chute du moulin.  
Phot. Bertrand Fournier  
IVR22\_20056000798NUCA

Le coursier et la chute du moulin.

ciment. Cette habitation, en simple rez-de-chaussée, est couverte d'un toit en ardoise, à longs pans et pignon découvert. Elle est prolongée d'une dépendance couverte en appentis. A la fois, moulin à blé et ferme, la propriété possède également une remise bûcher ainsi qu'une grange et hangar agricole en pans de bois et torchis, recevant une couverture en ardoise. La roue hydraulique ainsi que l'ensemble des machines ont été enlevés.

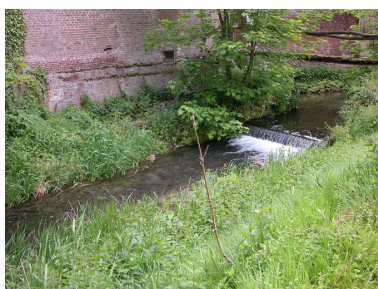
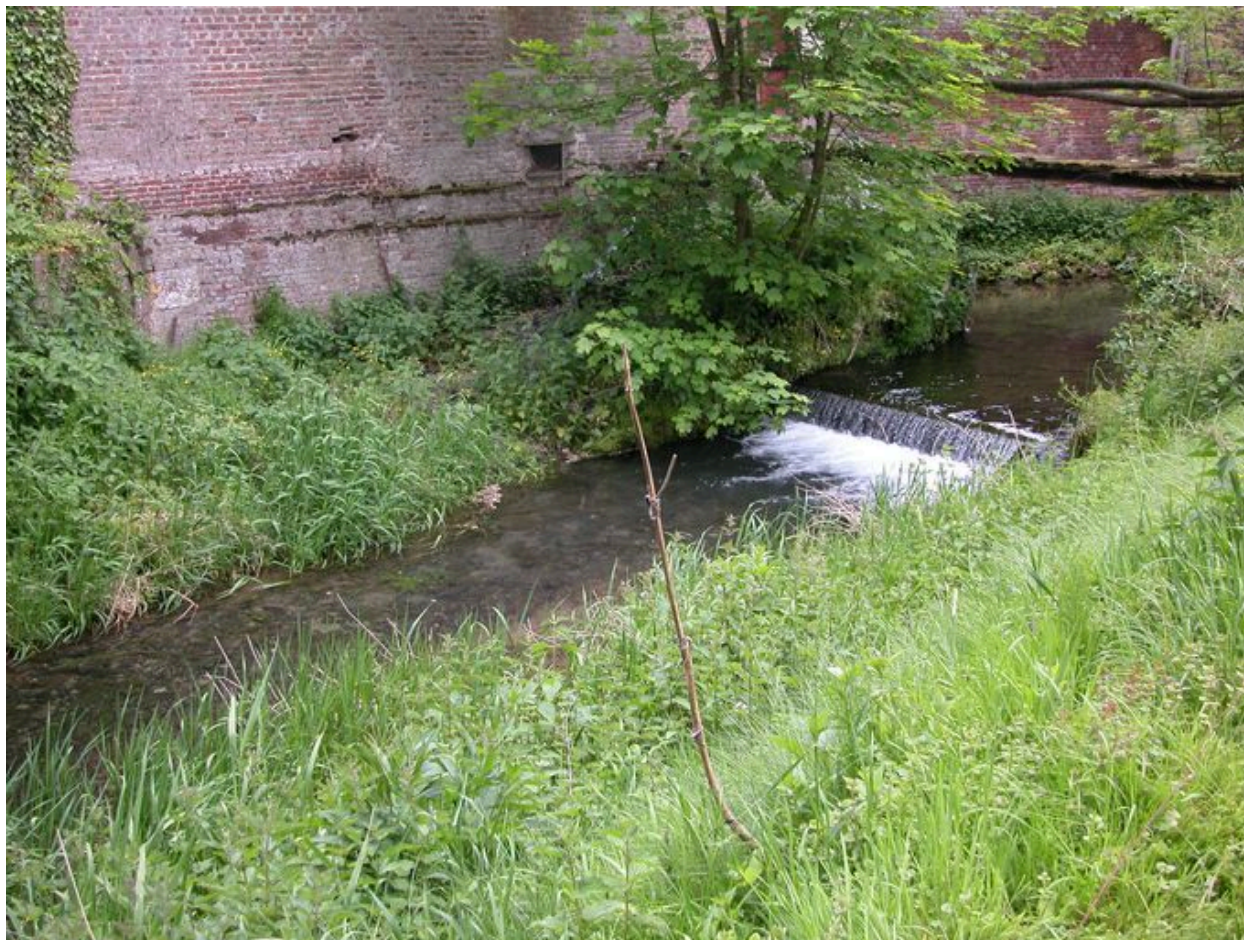
La chute du moulin.  
Phot. Bertrand Fournier  
IVR22\_20056000799NUCA

La chute du moulin.

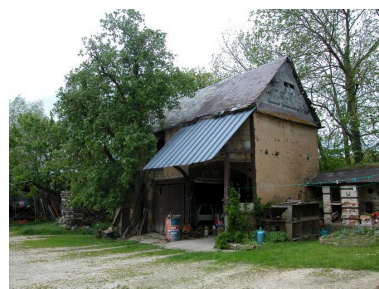
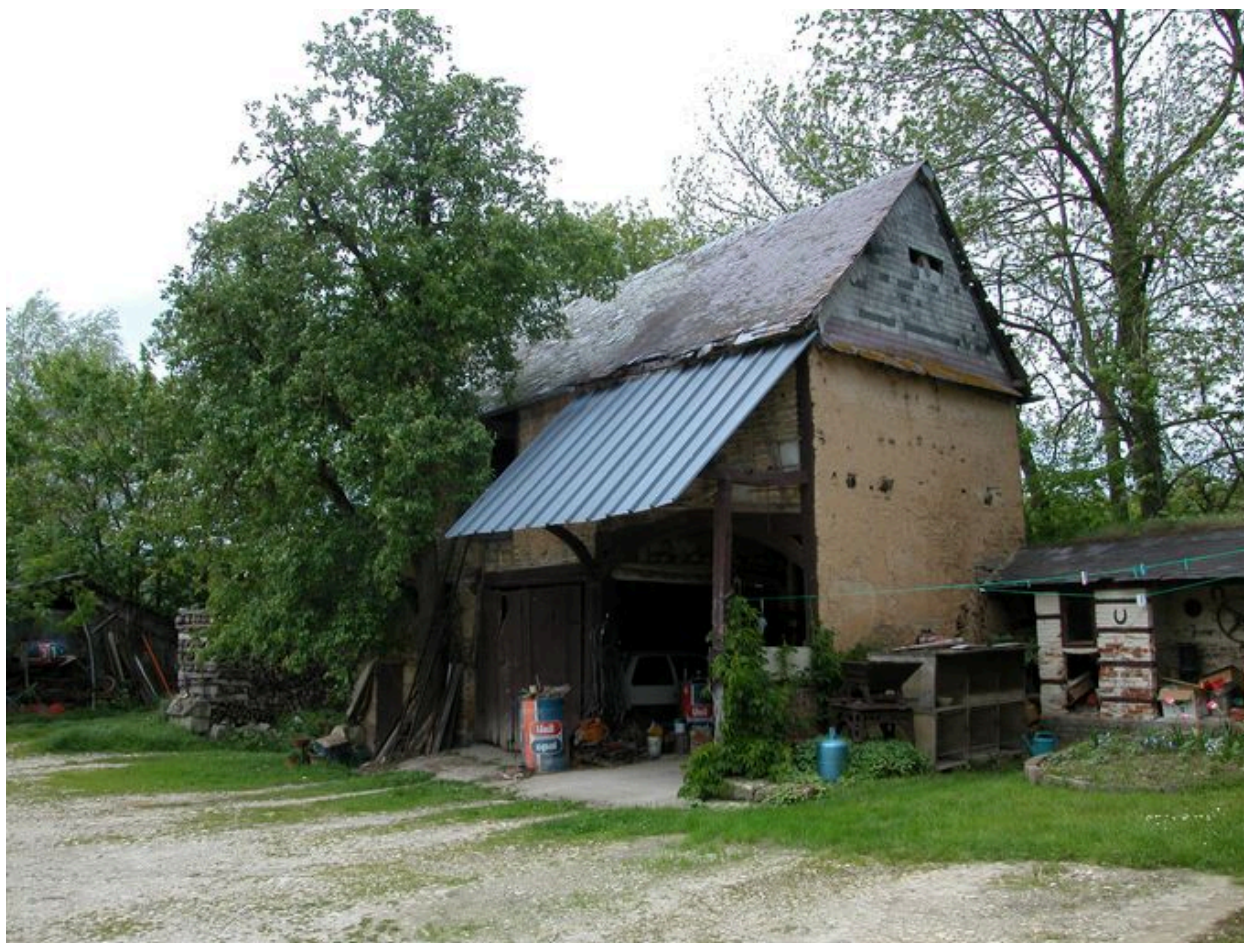
La remise et le bucher.  
Phot. Bertrand Fournier  
IVR22\_20056000800NUCA

La remise et le bucher.

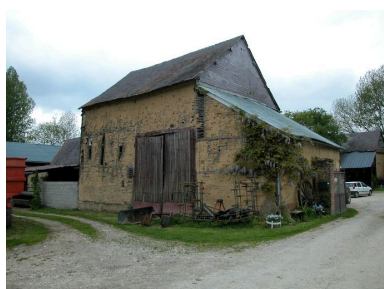
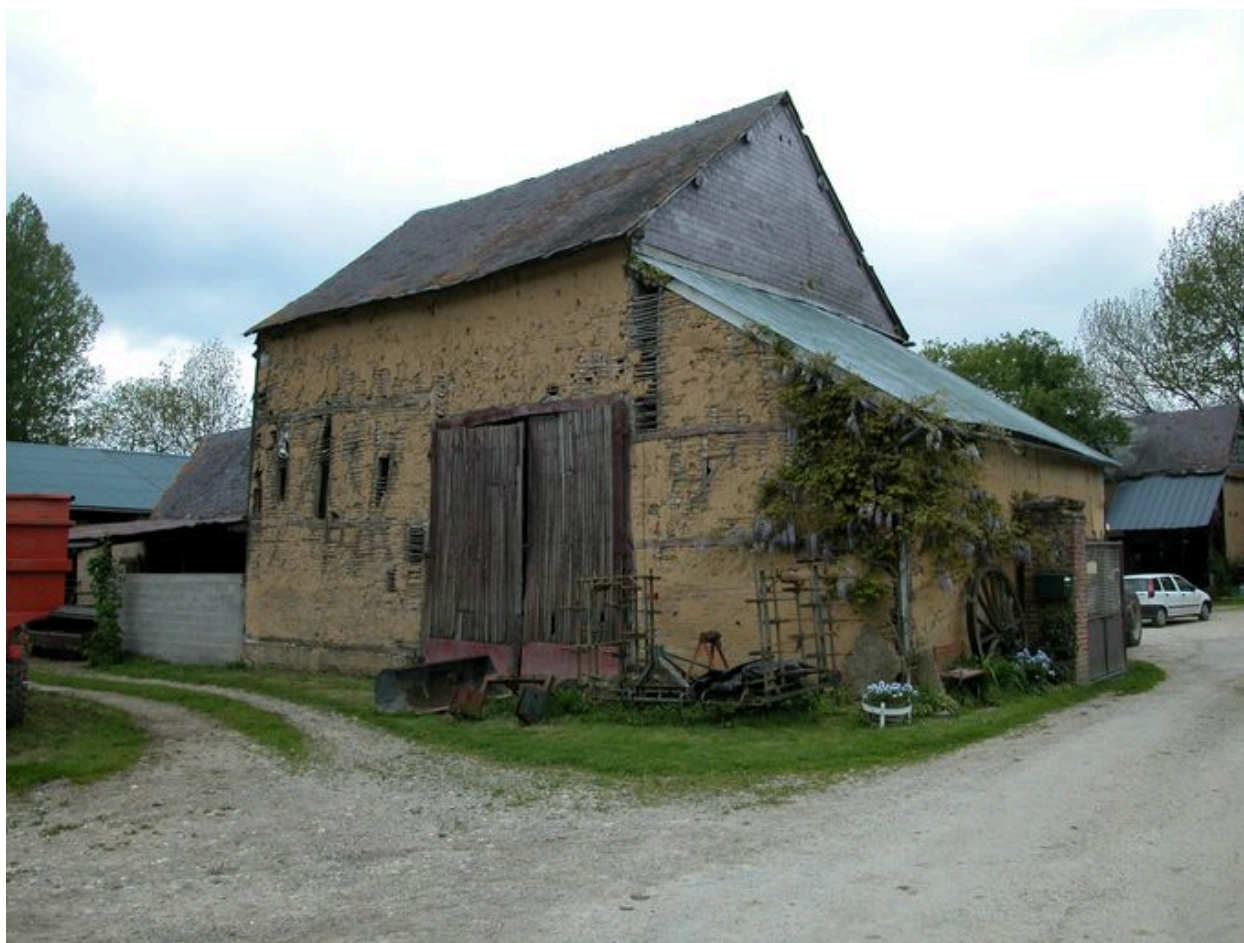
La grange et le hangar agricole.  
Phot. Bertrand Fournier  
IVR22\_20056000801NUCA

La grange et le hangar agricole.
