Hauts-de-France, Somme  
Amiens  
Ville Basse  
2 rue des Clairons

## Ancien moulin à farine, dit Passe-Arrière ou moulin du Bassin, puis usine de traitement de surface des métaux

Numéro de dossier : IA00076431  
Date de l'enquête initiale : 1985  
Date(s) de rédaction : 1987, 2002  
Cadre de l'étude : patrimoine industriel Somme, inventaire topographique Amiens métropole  
Degré d'étude : recensé  
Référence du dossier Monument Historique : PA00116075

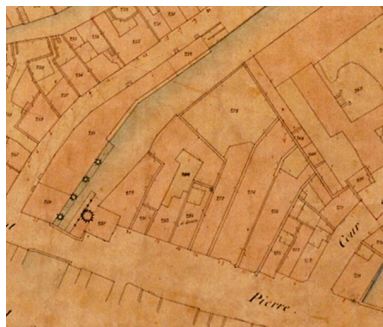
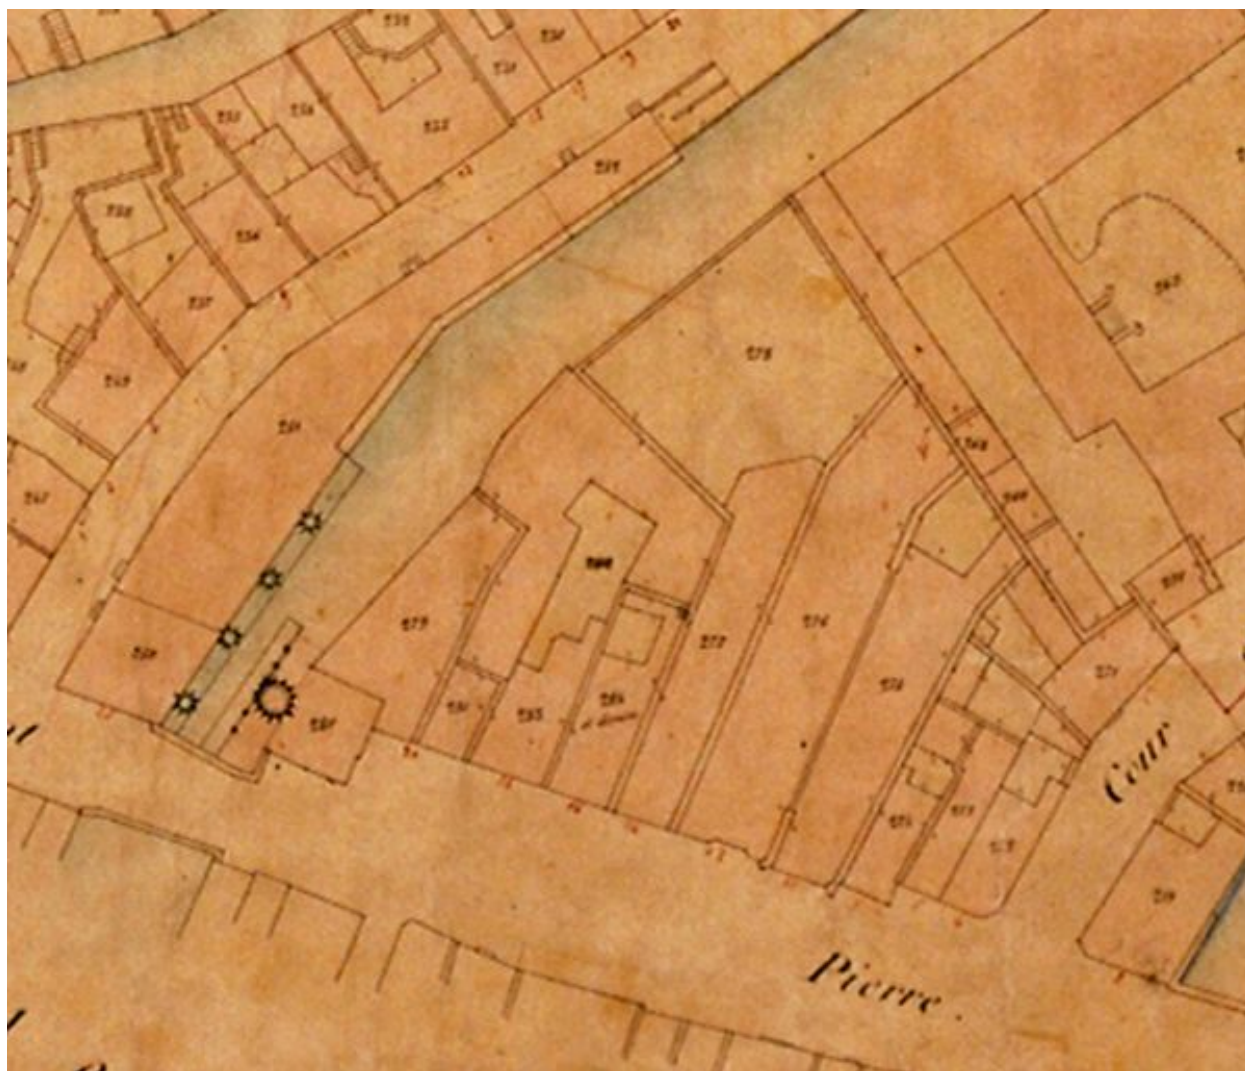
Extrait du cadastre de 1851 (DGI).  
Phot. Isabelle Barbedor  
IVR22\_20038010719NUCA

Extrait du cadastre de 1851 (DGI).

Le moulin n'apparaît pas sur le cadastre de 1812 mais il est visible sur le plan de 1823 et sur le cadastre de 1851 (doc. 1).

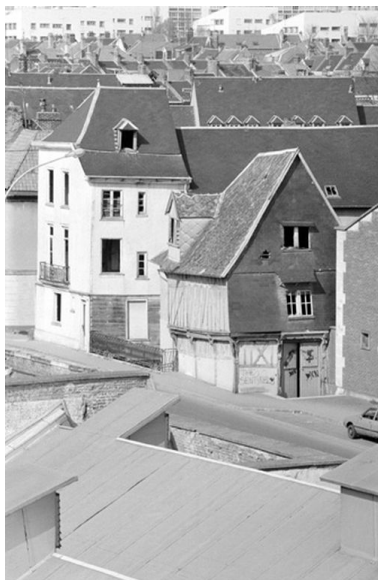
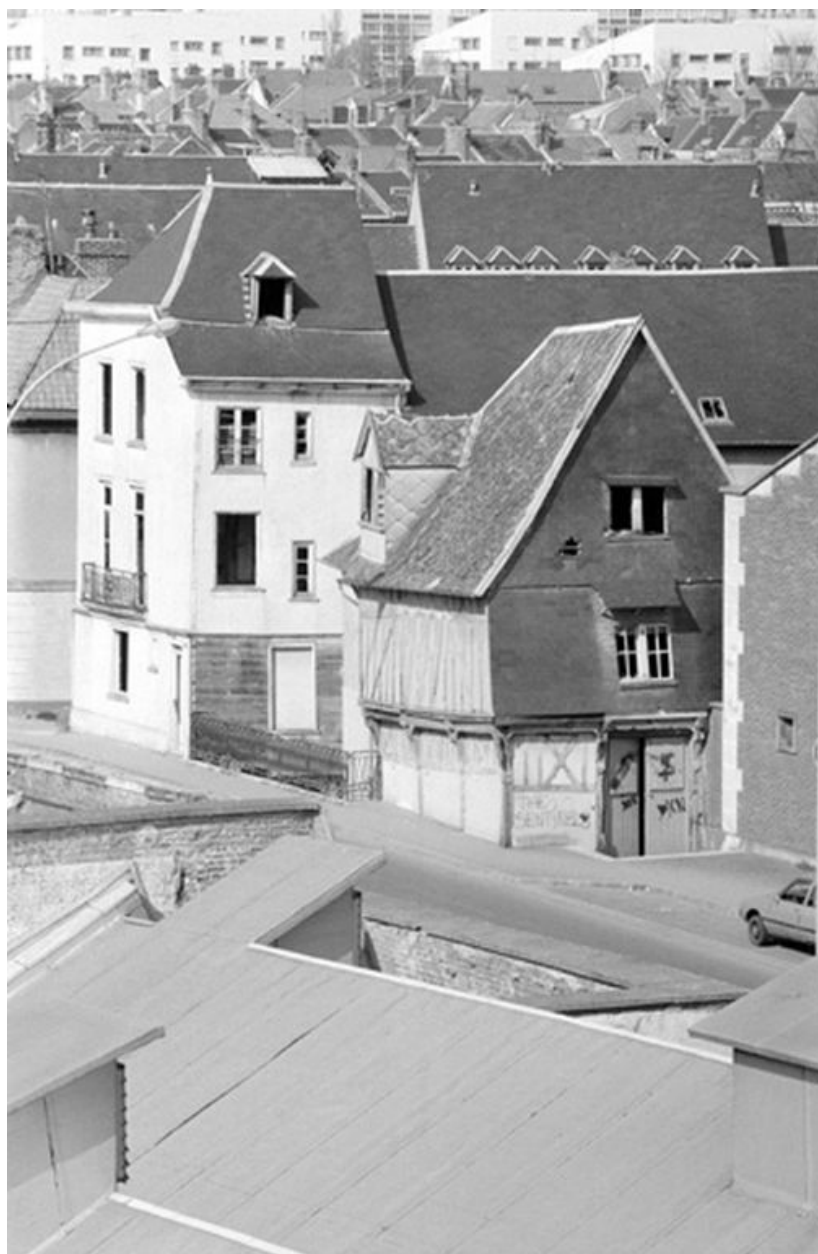
Vue de situation, les moulins  
de Passe-Avant (premier plan)  
et Passe-Arrière (second plan).  
Phot. Benoît Dufournier  
IVR22\_19888000556Z

Vue de situation, les moulins de Passe-Avant (premier plan) et Passe-Arrière (second plan).

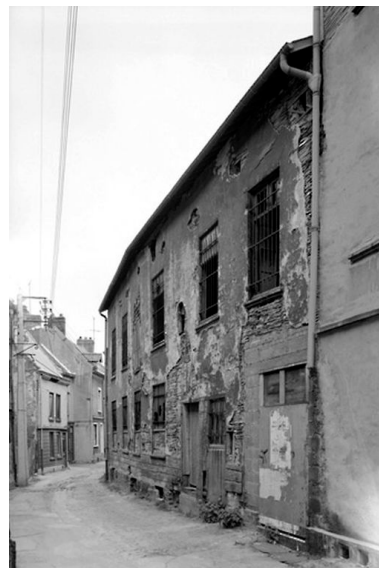
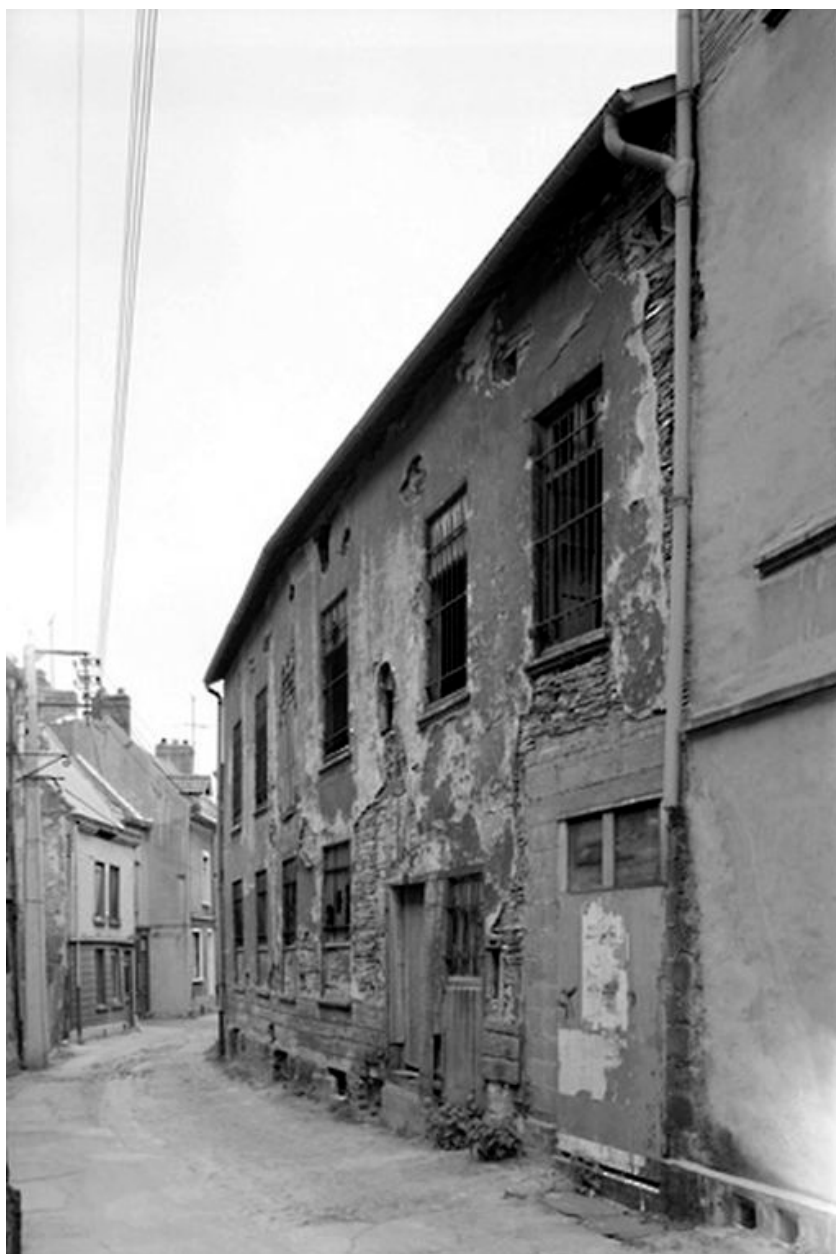
Élévation sur la rue  
des Clairons, en 1984.  
Phot. Jean-Michel Périn  
IVR22\_19848000448X

Élévation sur la rue des Clairons, en 1984.

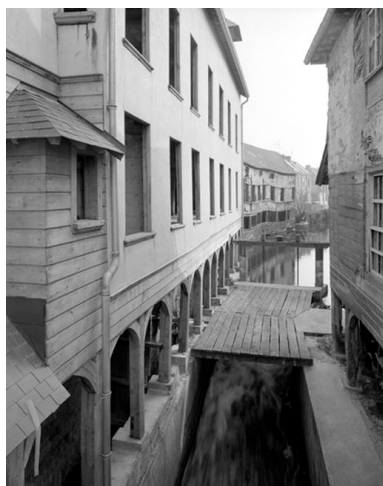
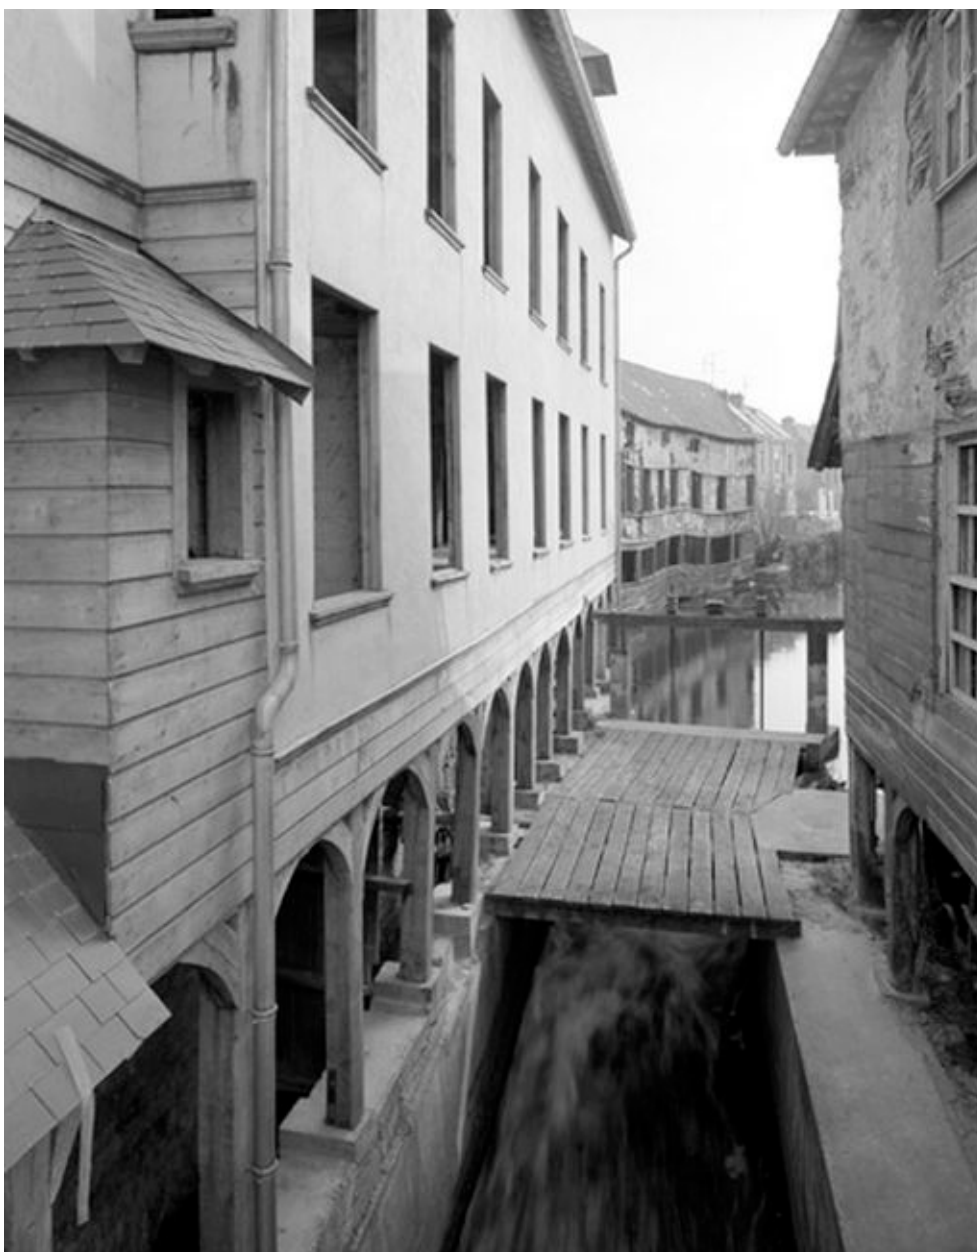
Élévation sur le bras  
des Clairons, en 1990.  
Phot. Thierry Lefébure  
IVR22\_19908001850V

Élévation sur le bras des Clairons, en 1990.

Atelier de fabrication (1), à 2 étages carrés et soubassement, comprenant un coursier sous galerie, prolongé de l'atelier (2), à essentage de planches.

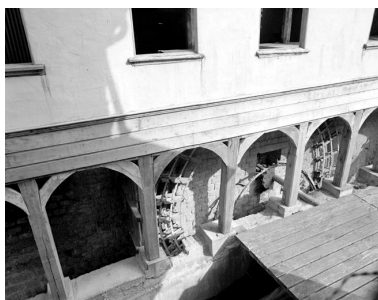
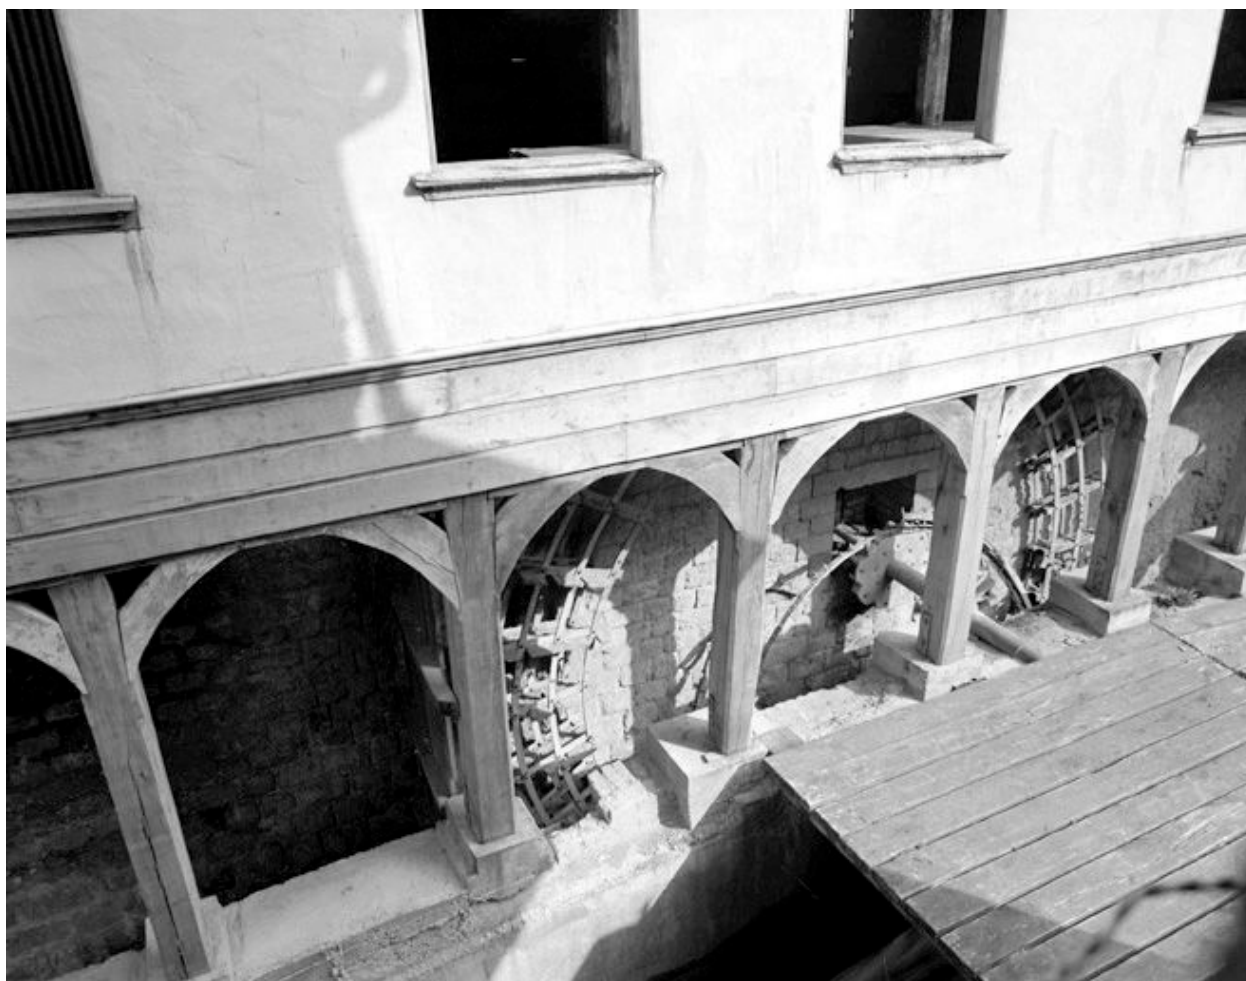
Coursier et roue hydraulique.  
Phot. Thierry Lefébure  
IVR22\_19908001840X

Coursier et roue hydraulique.

1850 : 4 roues hydrauliques verticales dans le même coursier, figurées sur plan (AD Somme ; S 377 860). Ce même coursier sous galerie compte actuellement 2 roues à structure métallique.

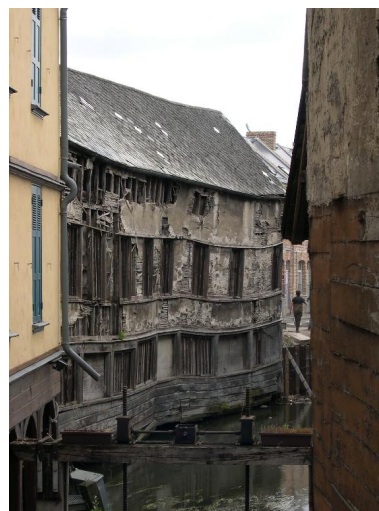
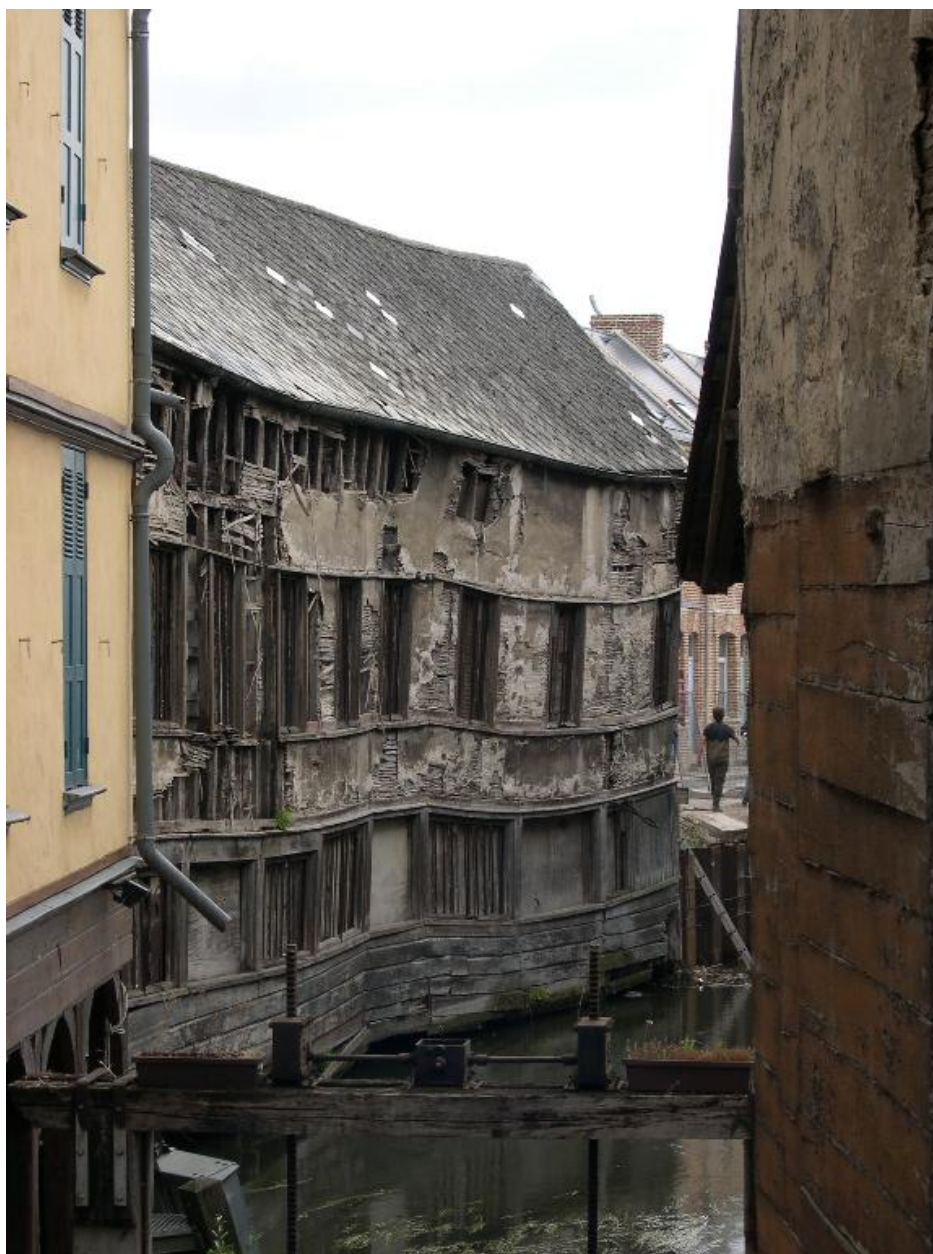
Élévation sur le bras des Clairons.  
Phot. Isabelle Barbedor  
IVR22\_20048010244NUCA

Élévation sur le bras des Clairons.
