Hauts-de-France, Nord  
Illies  
Le Hus

## Ensemble de 3 casemates (ferme de Hus)

Numéro de dossier : IA59004887

Cadre de l'étude : enquête thématique régionale Les ouvrages fortifiés de la Première Guerre mondiale

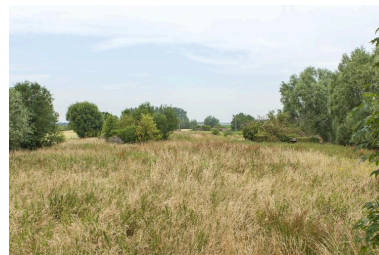
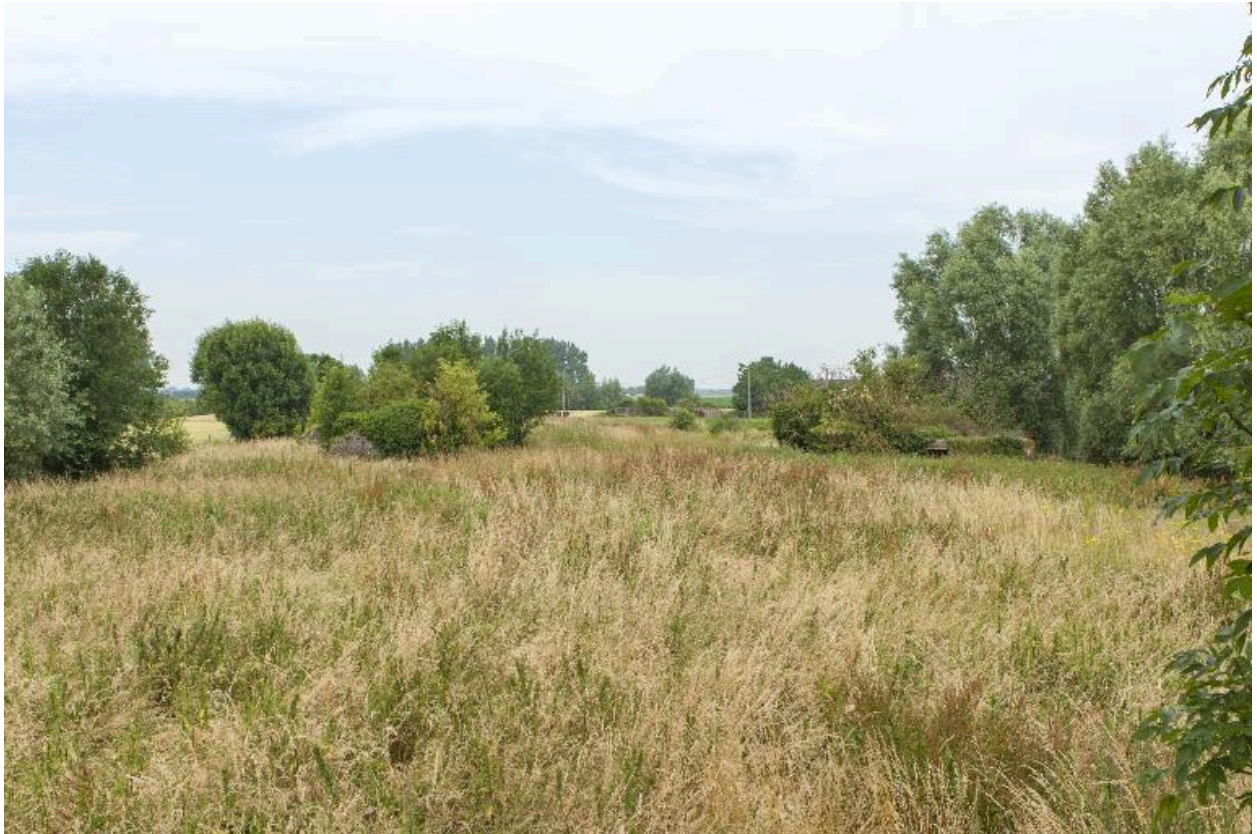
Vue générale vers le nord-ouest. A droite, la casemate a), à gauche les casemates b) et c). Au milieu et à l'arrière-plan, la casemate à mitrailleuse IA59004884  
Phot. Jean-Marc Ramette  
IVR31\_20145905180NUCA

Vue générale vers le nord-ouest. A droite, la casemate a), à gauche les casemates b) et c). Au milieu et à l'arrière-plan, la casemate à mitrailleuse IA59004884

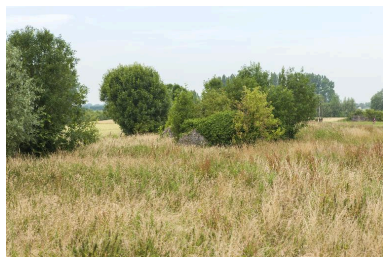
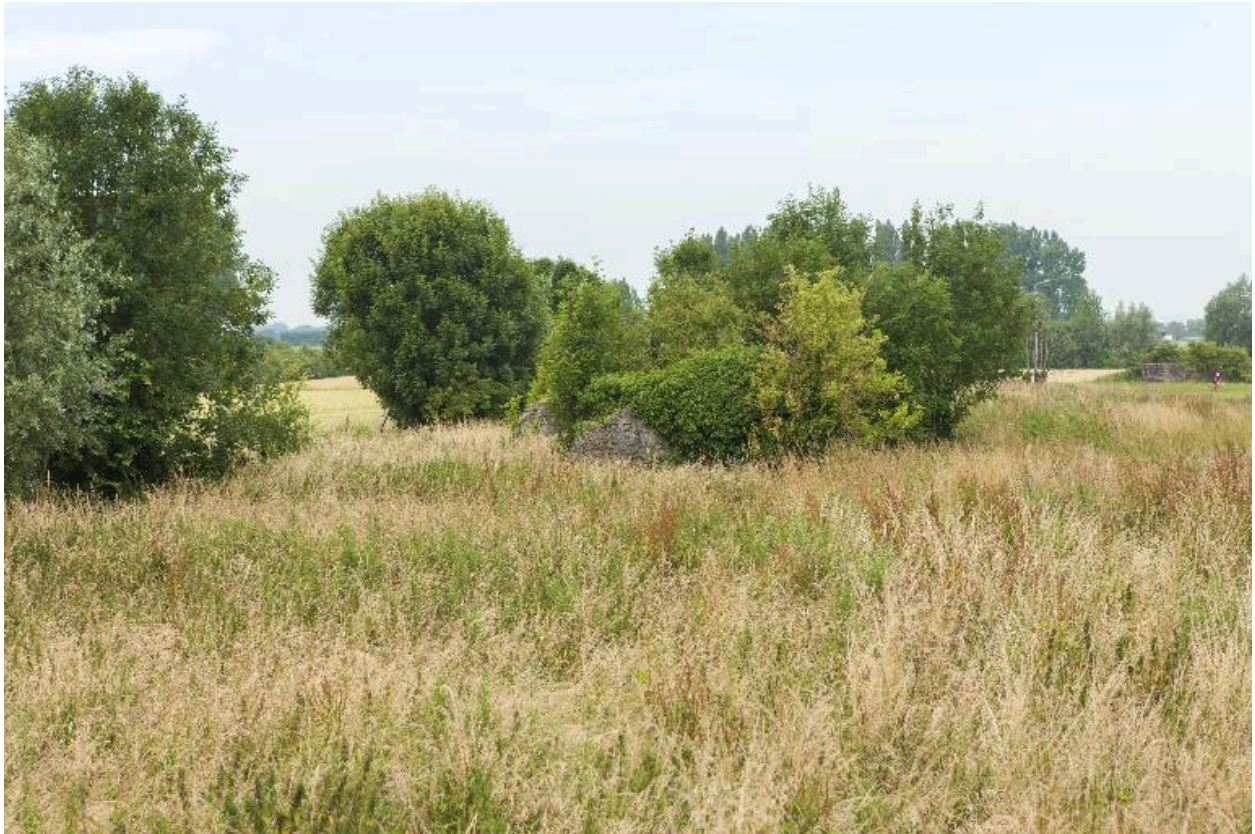
Vue générale vers le nord-ouest. A gauche les casemates b) et c) ; à droite, en arrière-plan, la casemate à mitrailleuse IA59004884  
Phot. Jean-Marc Ramette  
IVR31\_20145905179NUCA

Vue générale vers le nord-ouest. A gauche les casemates b) et c) ; à droite, en arrière-plan, la casemate à mitrailleuse IA59004884

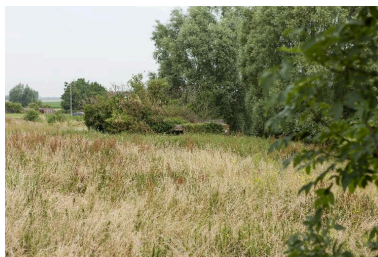
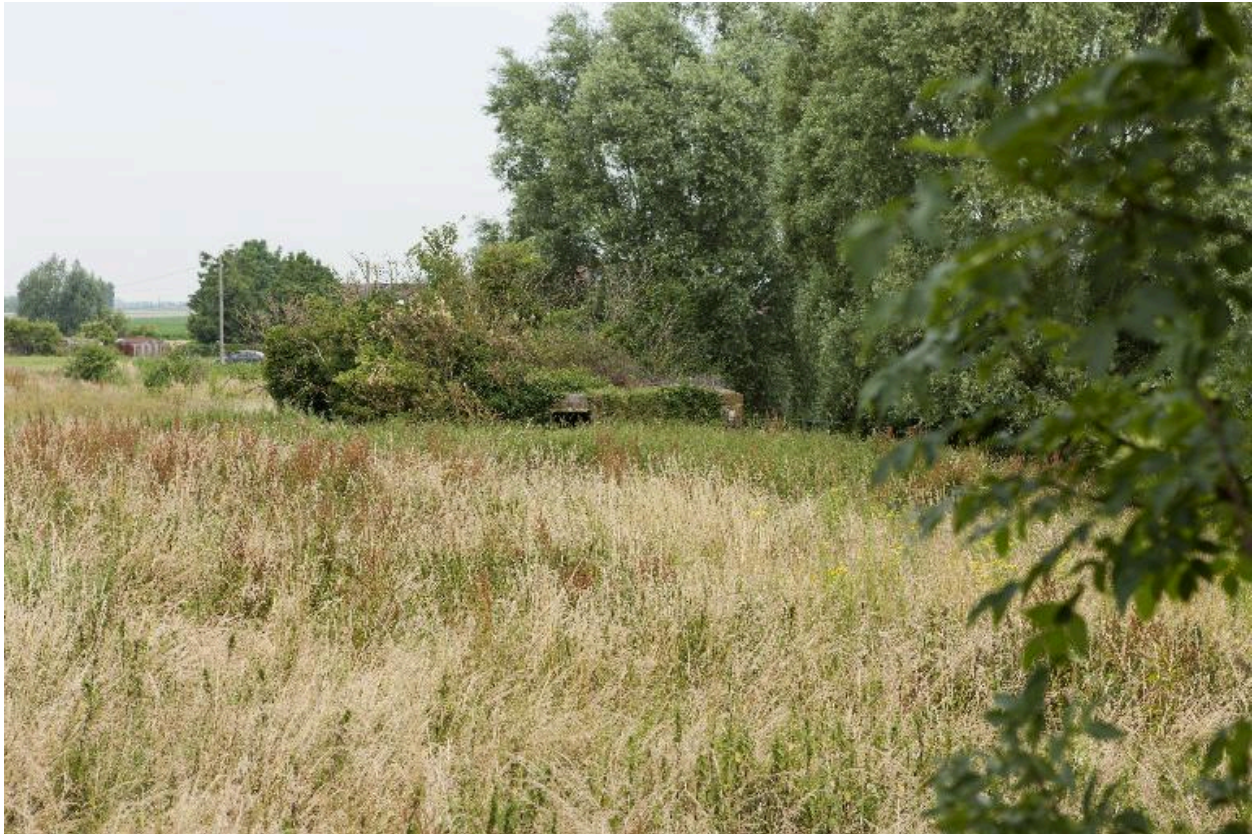
Vue générale vers le nord. A droite, la casemate a). A gauche, à l'arrière-plan, la casemate à mitrailleuse IA59004884  
Phot. Jean-Marc Ramette  
IVR31\_20145905178NUCA

Vue générale vers le nord. A droite, la casemate a). A gauche, à l'arrière-plan, la casemate à mitrailleuse IA59004884

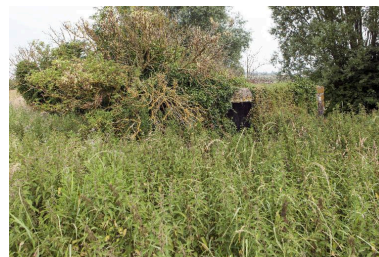
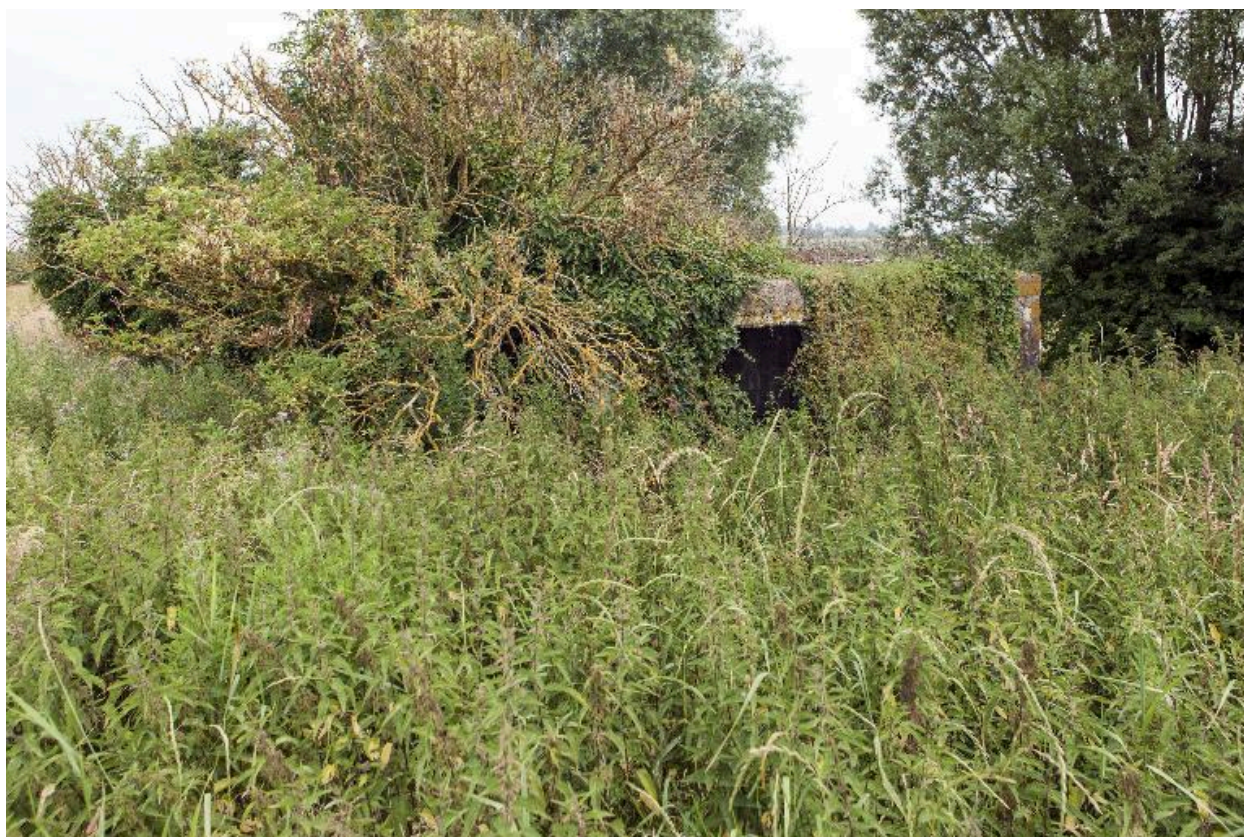
Vue latérale de la casemate a)  
Phot. Jean-Marc Ramette  
IVR31\_20145905177NUCA

Vue latérale de la casemate a)

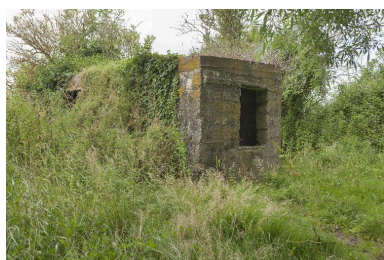
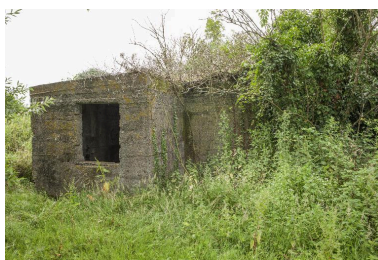
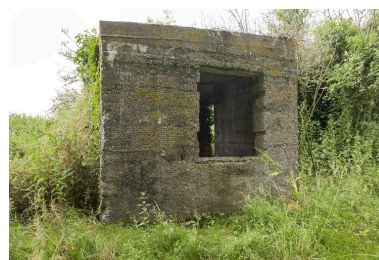
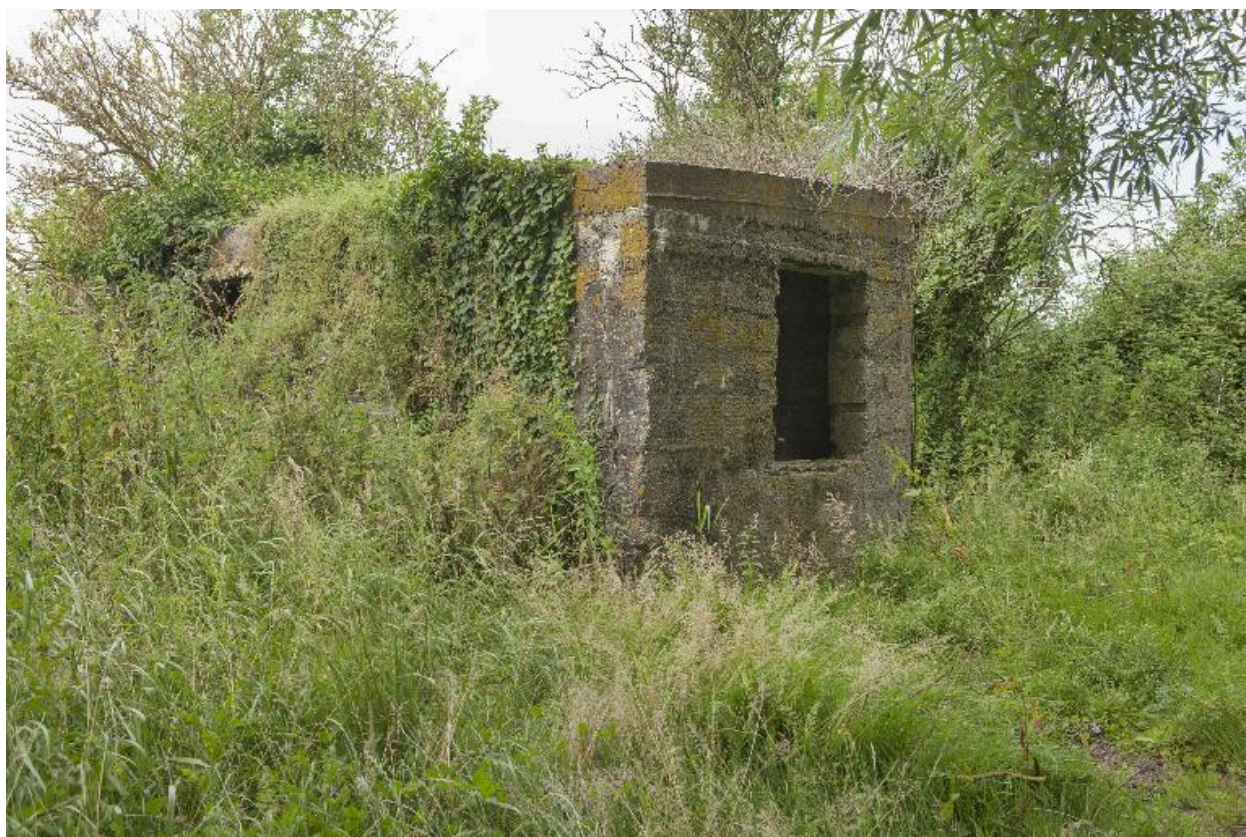
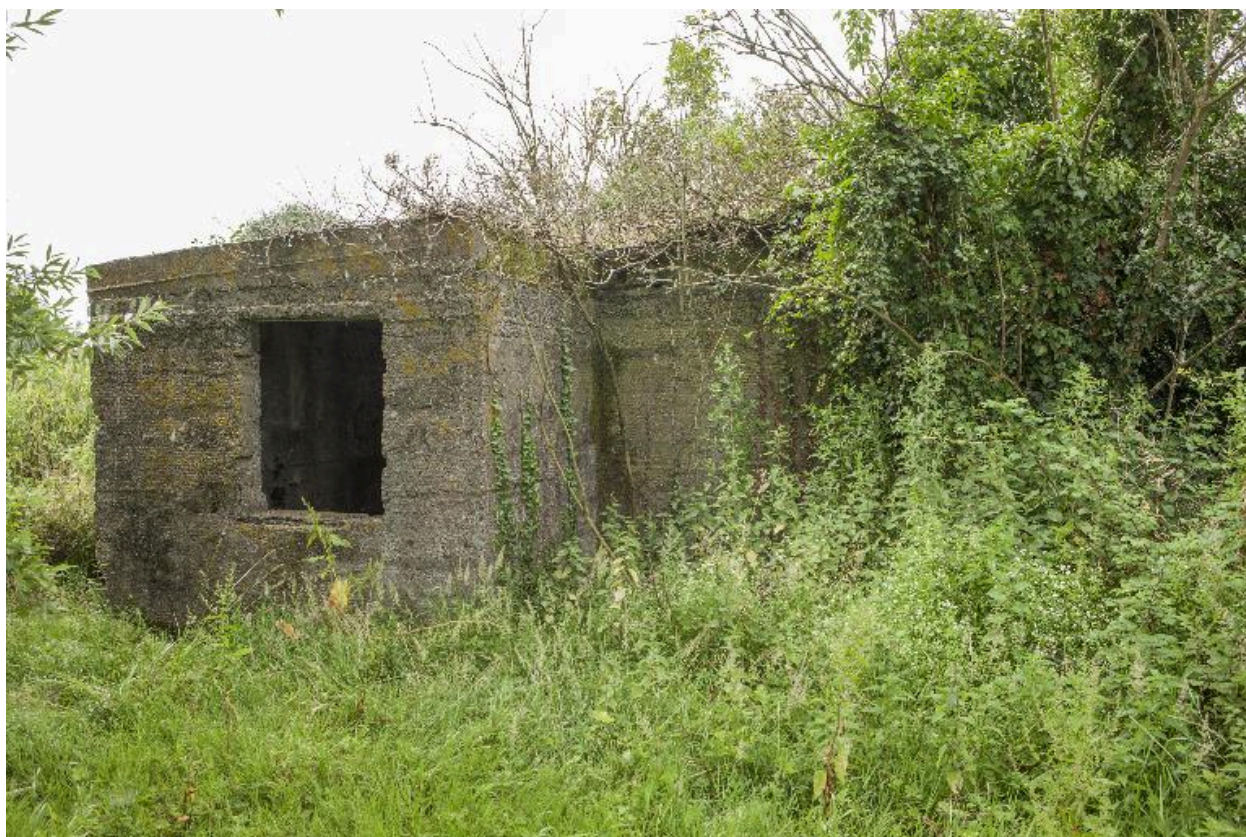
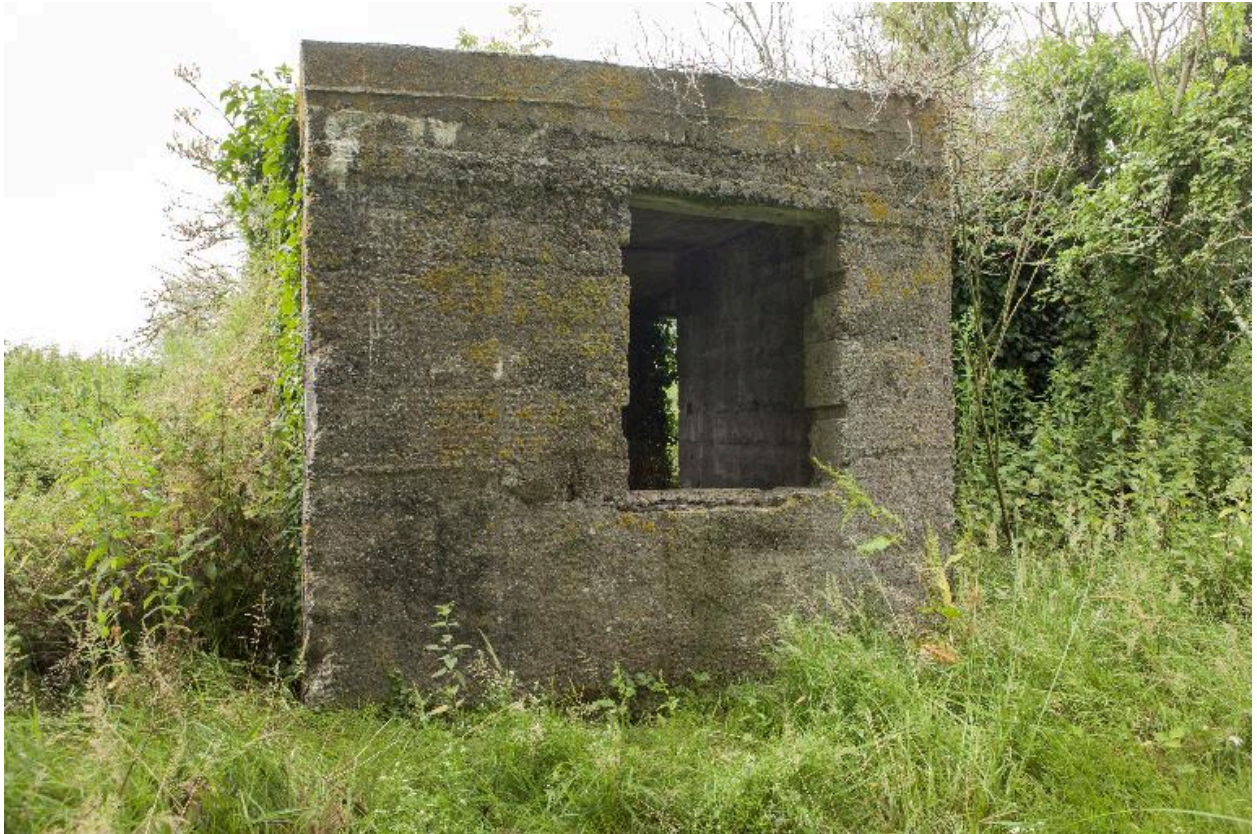
Casemate a), élévation ouest  
Phot. Jean-Marc Ramette  
IVR31\_20145904909NUCA

Casemate a), élévation ouest  
Phot. Jean-Marc Ramette  
IVR31\_20145904908NUCA

Casemate a), élévation ouest  
Phot. Jean-Marc Ramette  
IVR31\_20145904910NUCA

Casemate a), élévation ouest

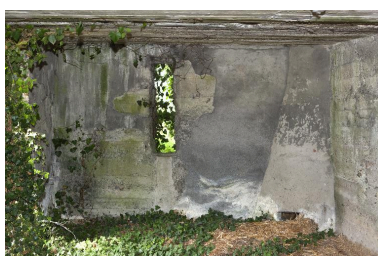
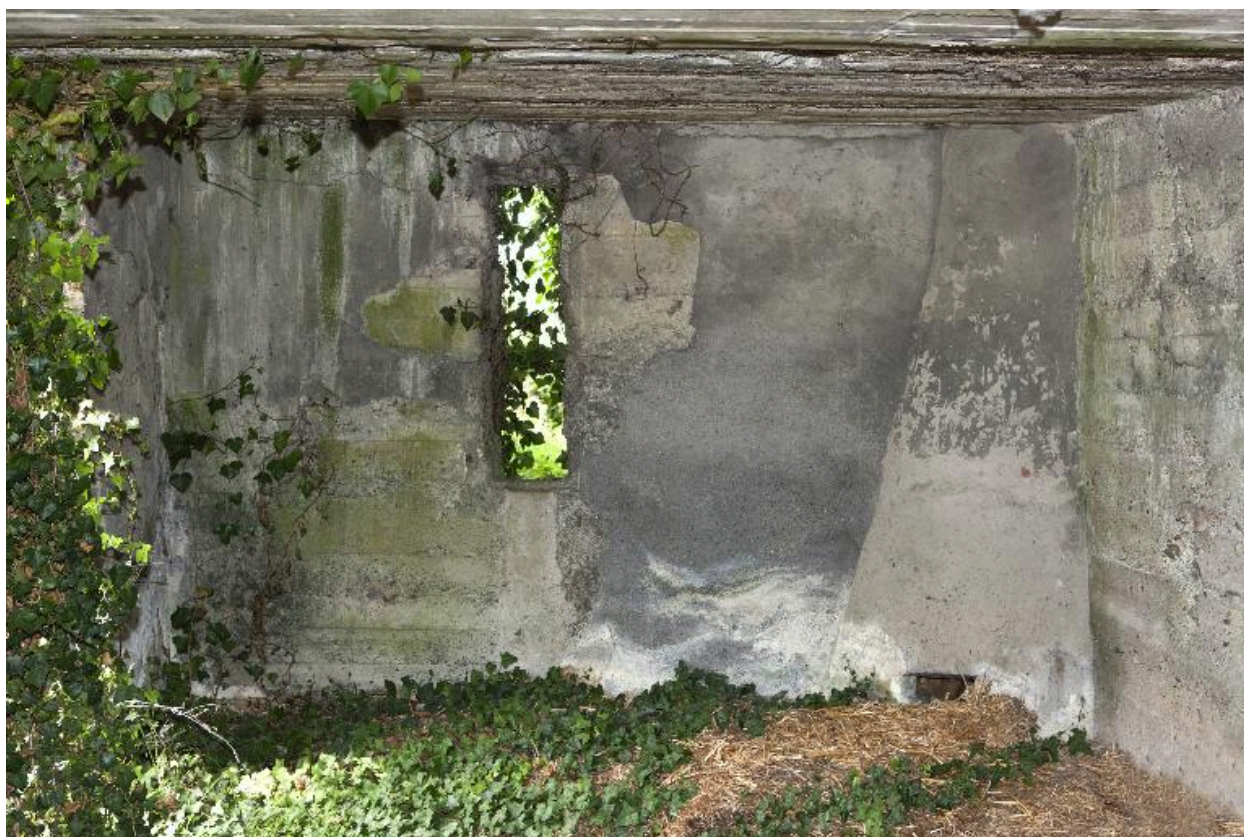
Cet ensemble situé sur la seconde position allemande, comporte alors de nombreux bâtiment. Il en reste aujourd'hui trois. D'eux (b et c) sont des casemates imposantes malheureusement couvertes de végétation lors de la visite. La troisième (a), plus lisible, comprend de larges baies. Les murs portent l'empreinte de grillage qui a sans doute était utilisé lors de la construction (coffrage ?). Une des pièces comporte à un angle, une cheminée.

Casemate a). A droite une cheminée  
Phot. Jean-Marc Ramette  
IVR31\_20145904913NUCA

Casemate a). A droite une cheminée

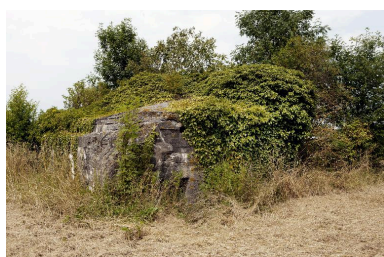
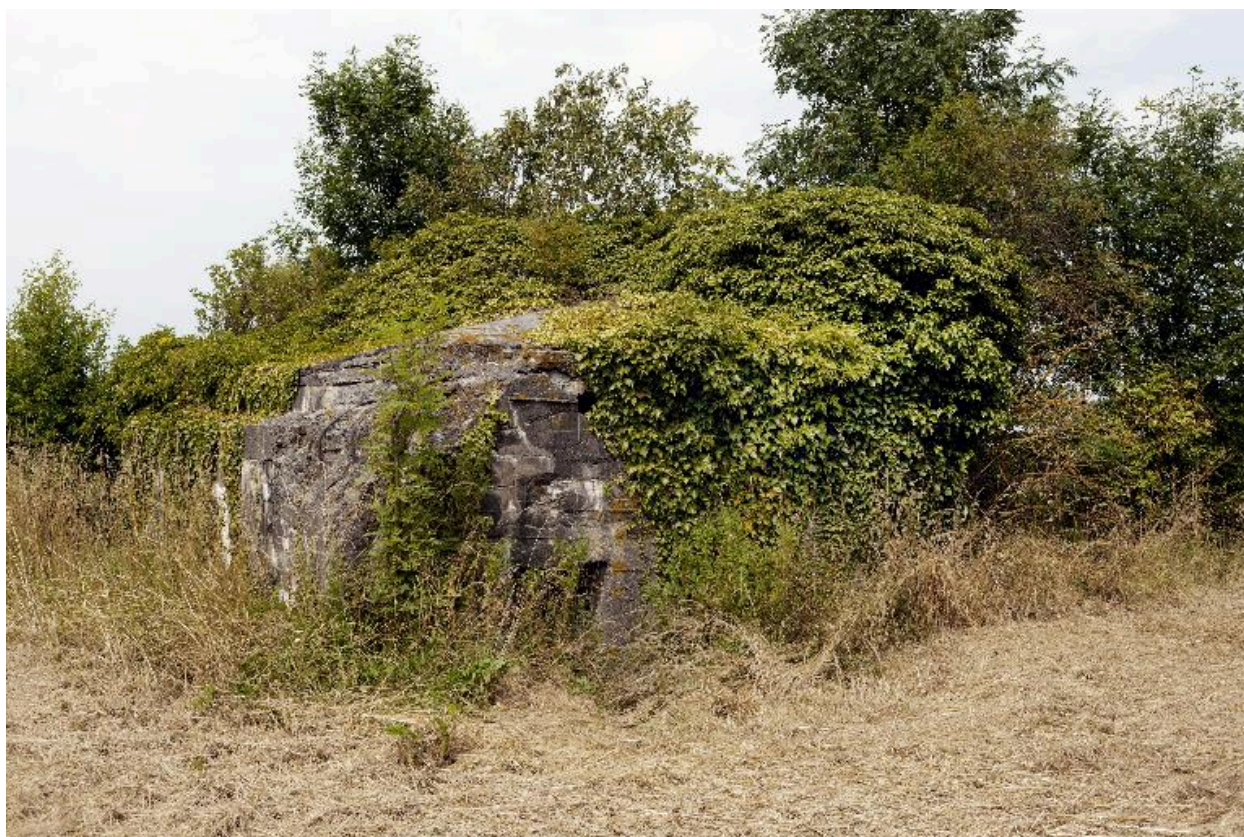
Casemate c), vers l'ouest  
Phot. Jean-Marc Ramette  
IVR31\_20145904905NUCA

Casemate c), vers l'ouest

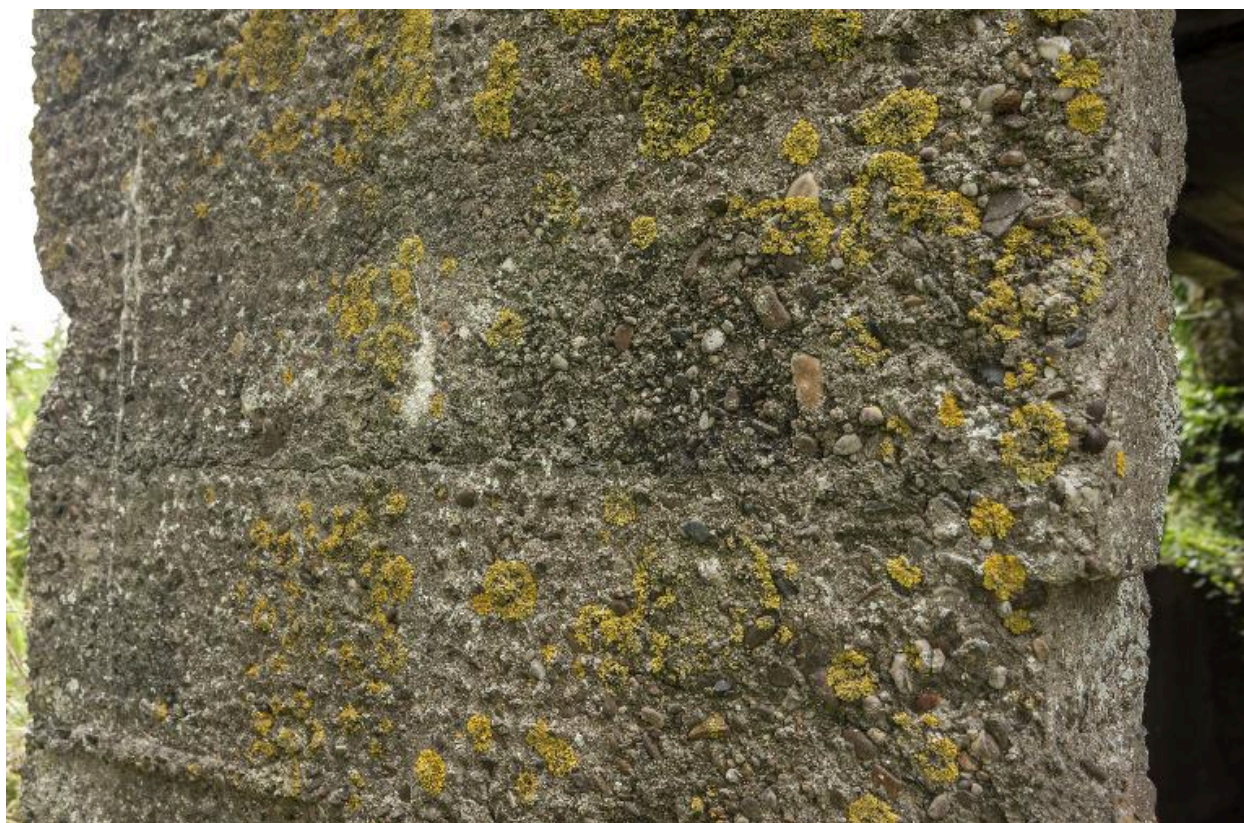
Casemate a), élévation ouest,  
empreinte de grillage sur le béton  
Phot. Jean-Marc Ramette  
IVR31\_20145904912NUCA

Casemate a), élévation ouest, empreinte de grillage sur le béton

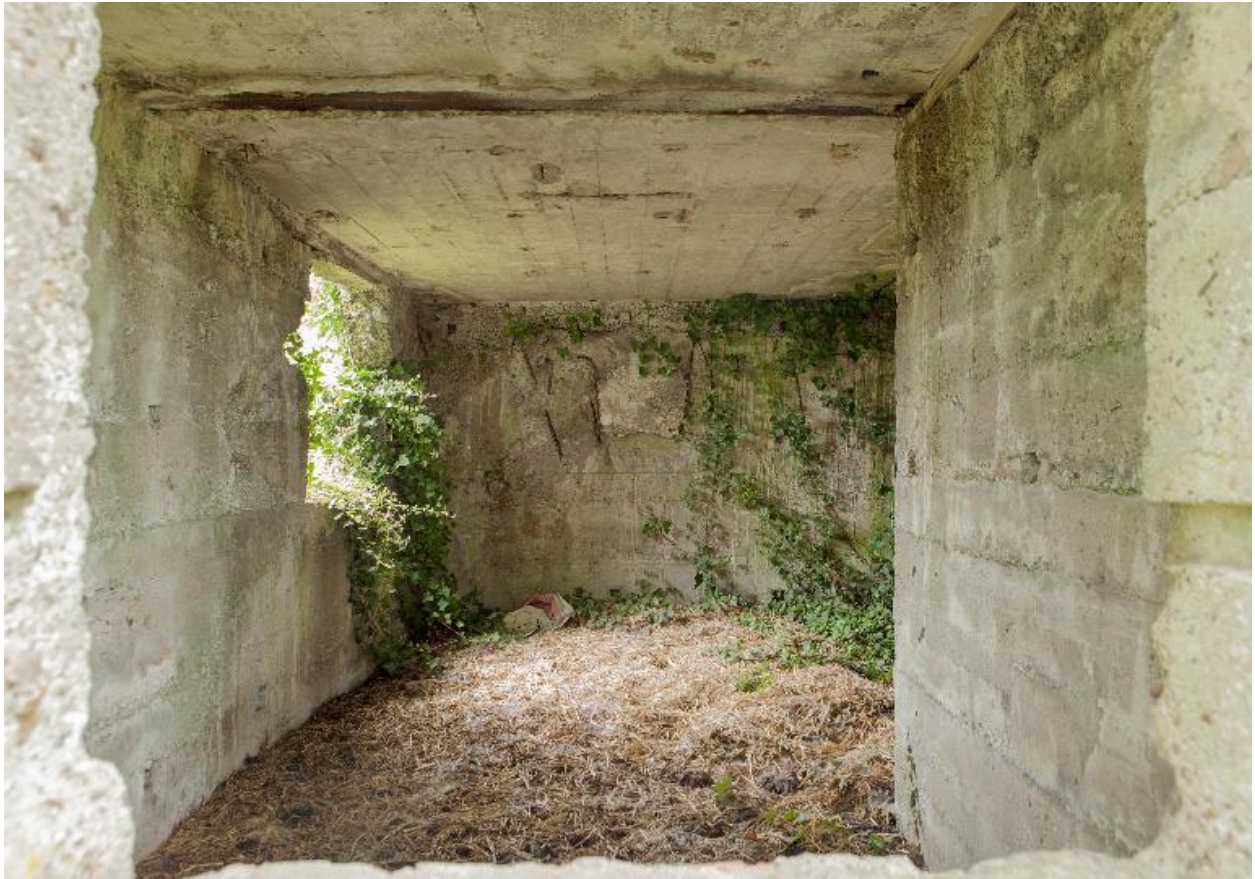
Casemate a), seconde salle en enfilade  
Phot. Jean-Marc Ramette  
IVR31\_20145904911NUCA

Casemate a), seconde salle en enfilade
