Hauts-de-France, Somme  
Estréboeuf  
143 route de Gamaches

## Maison (détruit)

Numéro de dossier : IA80007586  
Date de l'enquête initiale : 2005  
Date(s) de rédaction : 2005  
Cadre de l'étude : inventaire préliminaire arrière-pays maritime picard  
Degré d'étude : étudié

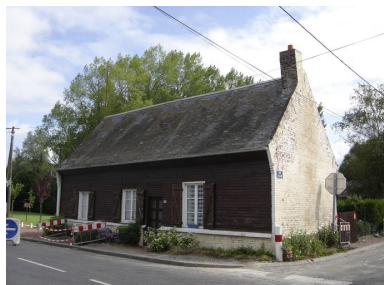
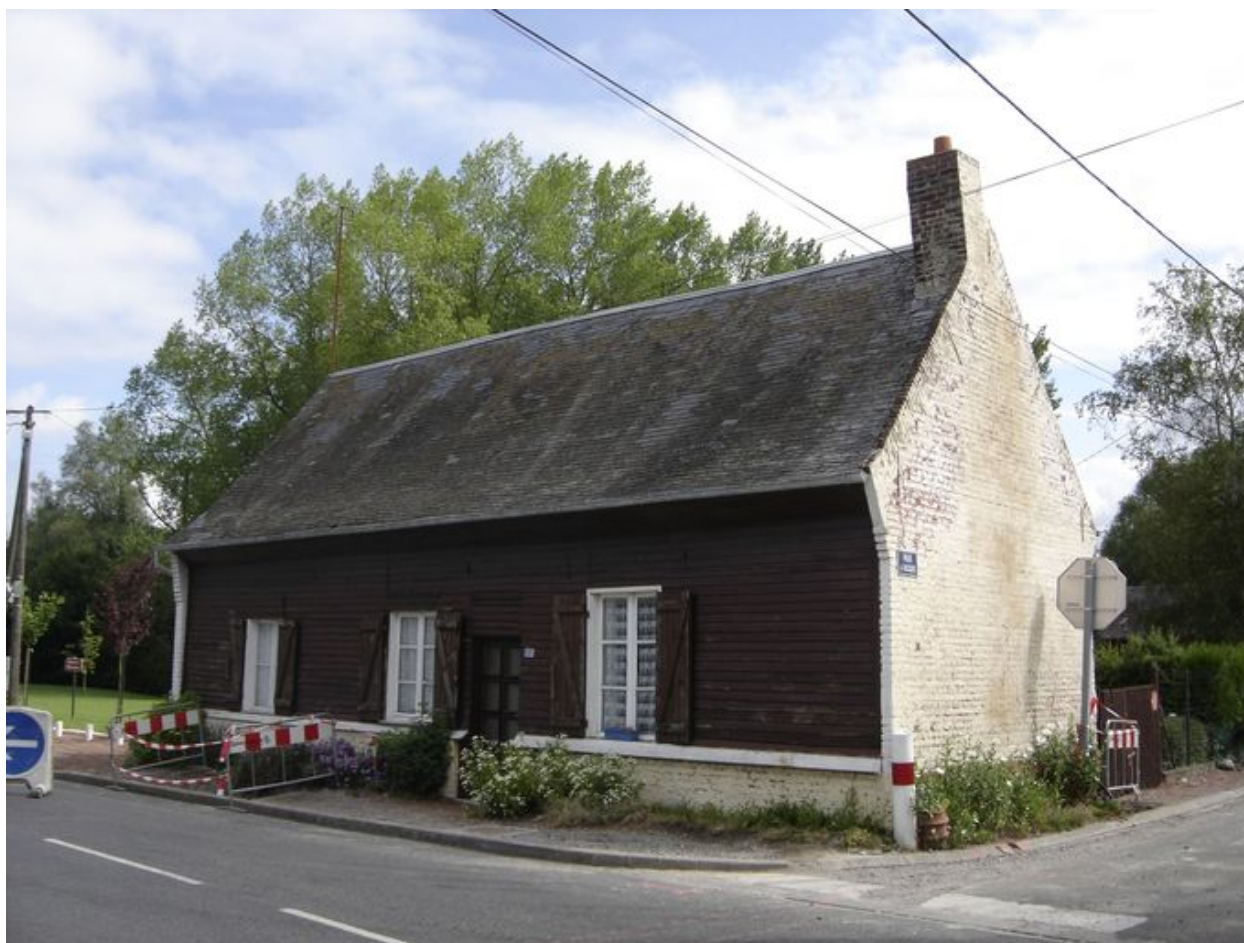
Cette maison de quatre travées de long longe la rue principale d'Estréboeuf. Ses murs pignons ainsi que le solin sont en briques, alors que les murs gouttereaux disposent encore de la structure d'origine en torchis et pans de bois, recouverte en façade d'un essentage de planches. Les pignons découverts à couteaux picards supportent un toit à longs pans en ardoise présentant un léger coyau. La souche de cheminée est adossée au pignon sud. Les ouvertures sont disposées de manière totalement irrégulière. En retour d'équerre, le logis dispose d'une remise moderne.

Vue générale.  
Phot. Inès Guérin  
IVR22\_20058006101NUCA

Vue générale.

La corniche arrondie de la maison est recouverte de torchis, comme au n°160 de la même rue ainsi qu'au n°144 Route de Gamaches. Cet élément ainsi que l'irrégularité de la distribution des baies indiquent bien une maçonnerie en torchis et pans de bois.

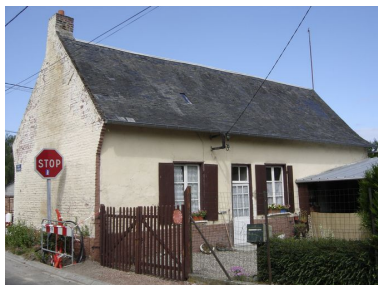
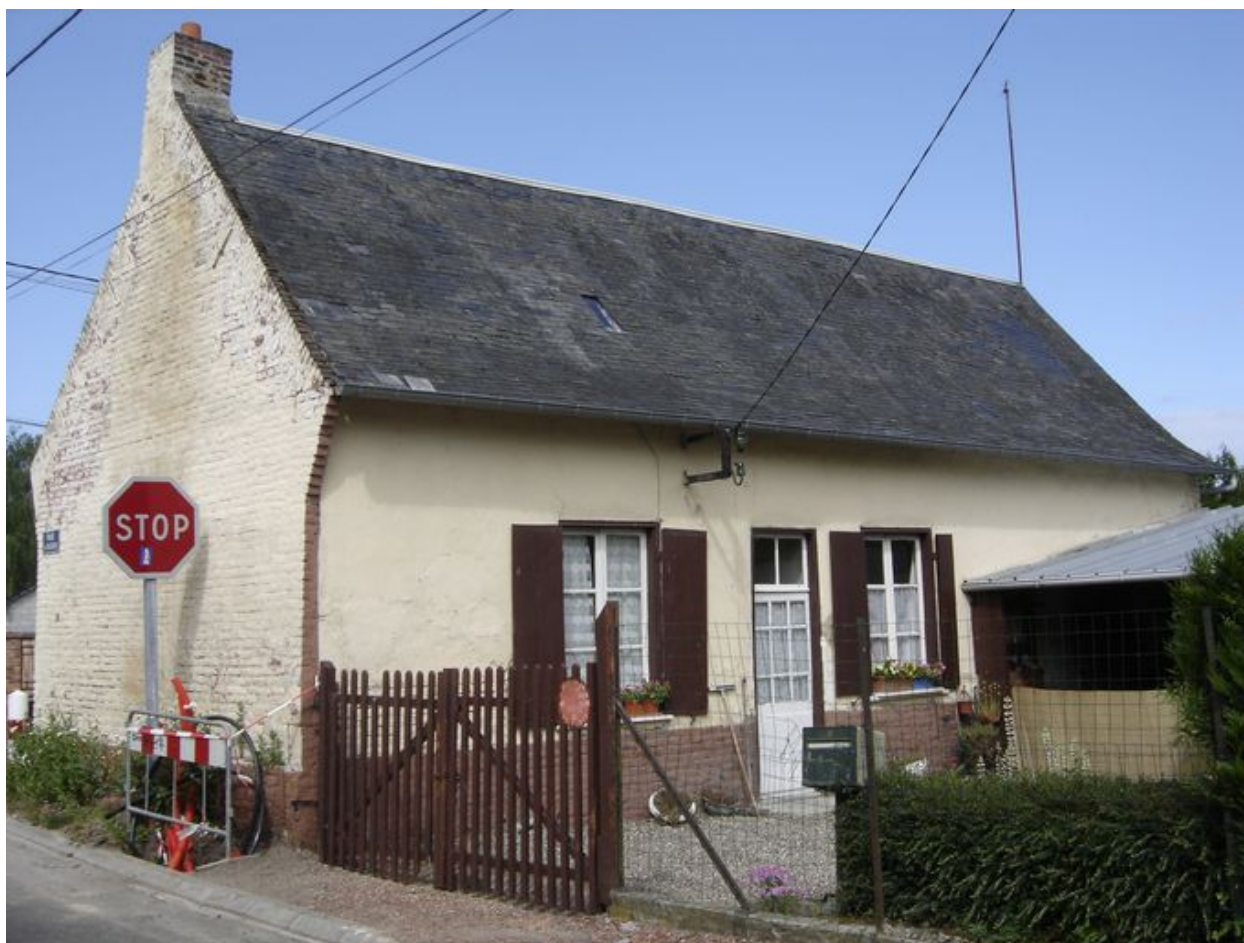
Vue postérieure.  
Phot. Inès Guérin  
IVR22\_20058006102NUCA

Vue postérieure.
