Hauts-de-France, Somme
Saint-Quentin-en-Tourmont
4 rue du Moulin

Ancienne ferme, dite de la Veuve Simon

Numéro de dossier : IA80007789
Date de l'enquête initiale : 2004
Date(s) de rédaction : 2004
Cadre de l'étude : inventaire préliminaire arrière-pays maritime picard
Degré d'étude : étudié

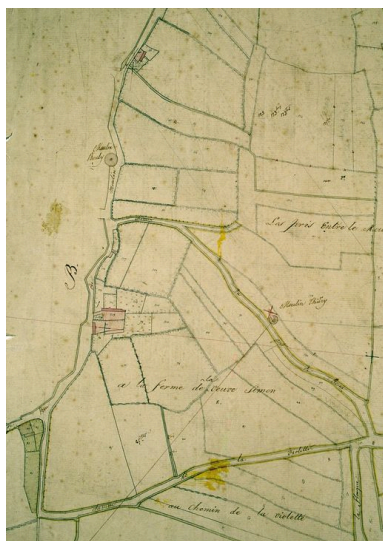
IVR22_20078005080XAB

Extrait du cadastre napoléonien
présentant la ferme en 1826.

Une ferme dite de la "Veuve Simon" figure sur le cadastre napoléonien selon un plan quelque peu différent. En effet, deux logis composent cet ensemble en 1828 : le premier placé le long de la rue et le second, fermant le côté occidental de la cour (le côté oriental étant occupé par un bâtiment rural). Ces trois éléments forment donc un U délimitant un espace central. La partie nord est ouverte sur les différentes parcelles de champ, découpées en carrés réguliers. Une petite parcelle cultivée occupe le sud de la propriété, le long de la rue. Il semble que la propriété prenne la forme d'un triangle dont les deux côtés occidental et oriental seraient délimités par les chemins de la Violette et celui du pont de Reine. Il ne reste rien de cette ferme primitive. D'après la couleur de la brique et la proportion des édifices, la ferme actuelle a été construite à la fin du 19^e siècle.

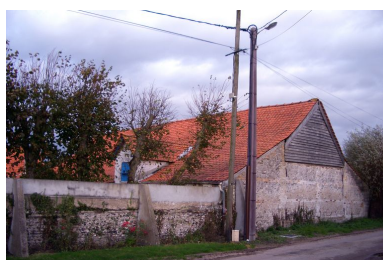
IVR22_20078005035NUCA

Vue du pignon de la grange.

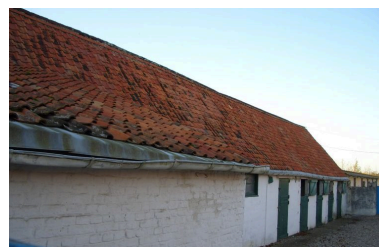
IVR22_20078005034NUCA

Vue des écuries.

Le bâtiment occidental dispose d'une première avancée en brique dont nous ignorons la fonction et de cinq boxes d'écurie. Le toit à longs pans et croupes est en pannes picardes. Le faîtage est pourvu d'une rangée de briques. Dans le prolongement de ce bâtiment semblent se situer les porcheries.

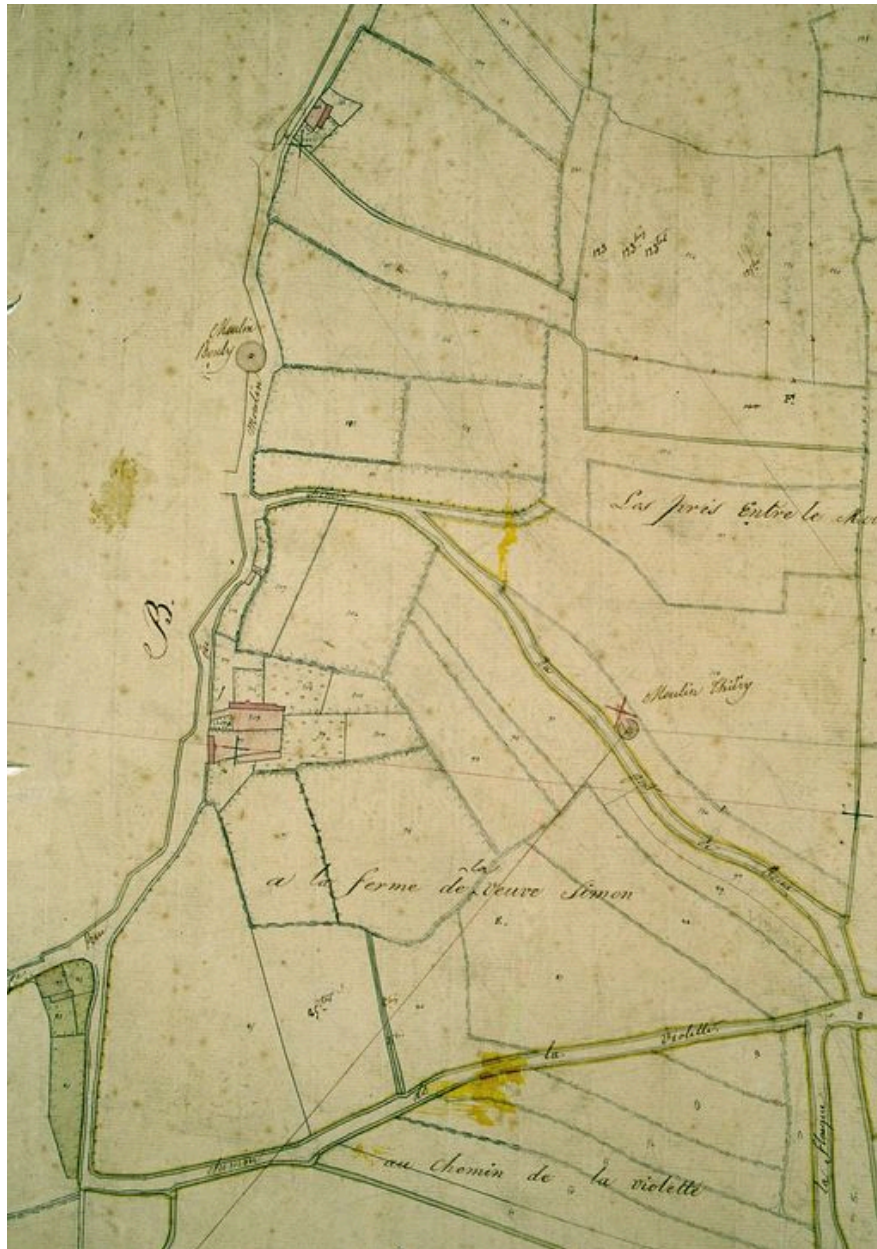
IVR22_20078005080XAB

Extrait du cadastre napoléonien présentant la ferme en 1826.

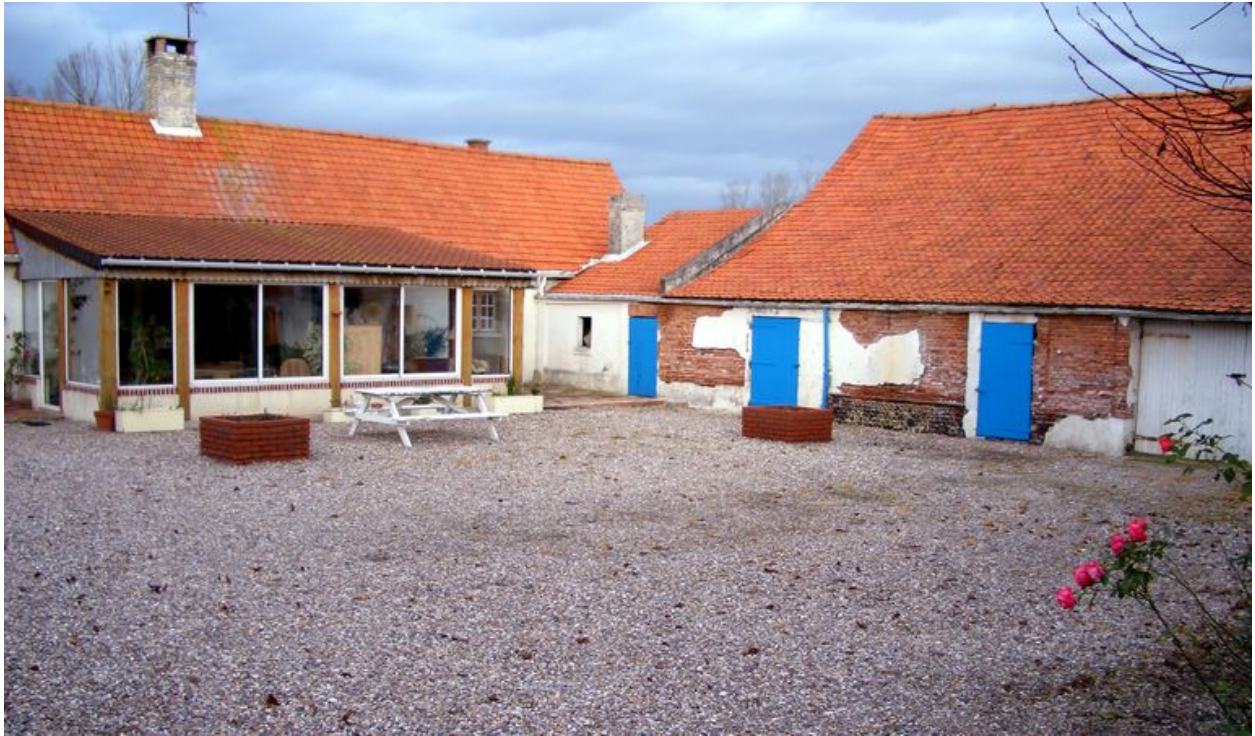
IVR22_20078005033NUCA

Vue du logis et d'une partie de la grange.

Le logis est situé en fond de cour, parallèlement à la rue. Nous ignorons le matériau de construction, puisque l'ensemble de la maçonnerie est aujourd'hui recouvert d'un enduit. La construction ne semble pas avoir été modifiée, mis à part l'ajout d'une véranda sur le mur gouttereau sud. Le pignon occidental est découvert. La couverture est confiée à la panne picarde. A l'est de la cour, se déploient les étables, long bâtiment en brique dont la maçonnerie prend appui sur un soubassement en blocage de galets. Le mur pignon sud (sur rue) dispose d'une structure alliant blocage de galets et chaînes harpées et bandes horizontales en briques. Le pignon est couvert d'un essentage de planches. Le toit prend une ampleur imposante puisque les deux pentes sont relativement longues, celle à l'ouest formant appentis abritant trois boxes à chevaux. Un second élément leur fait pendant au nord (probablement un logement à l'origine) en torchis et pans de bois.

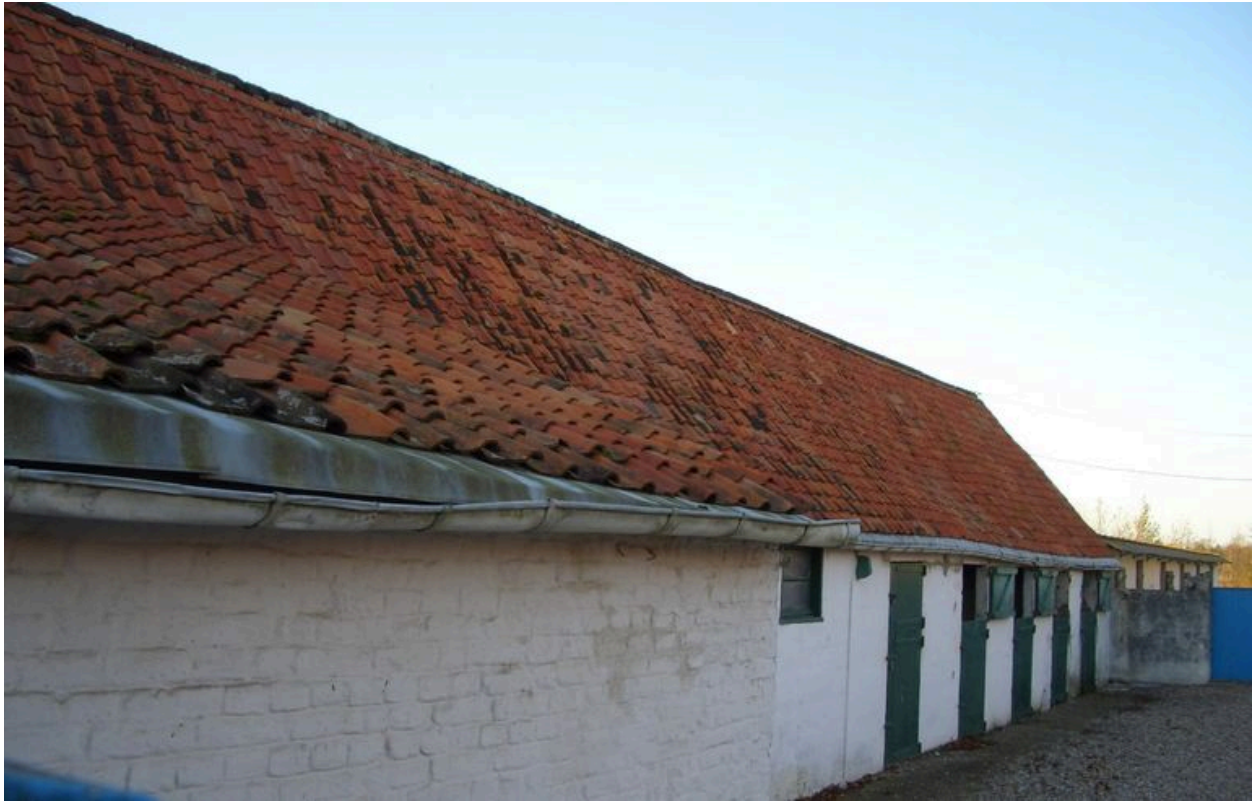
IVR22_20078005034NUCA

Vue des écuries.

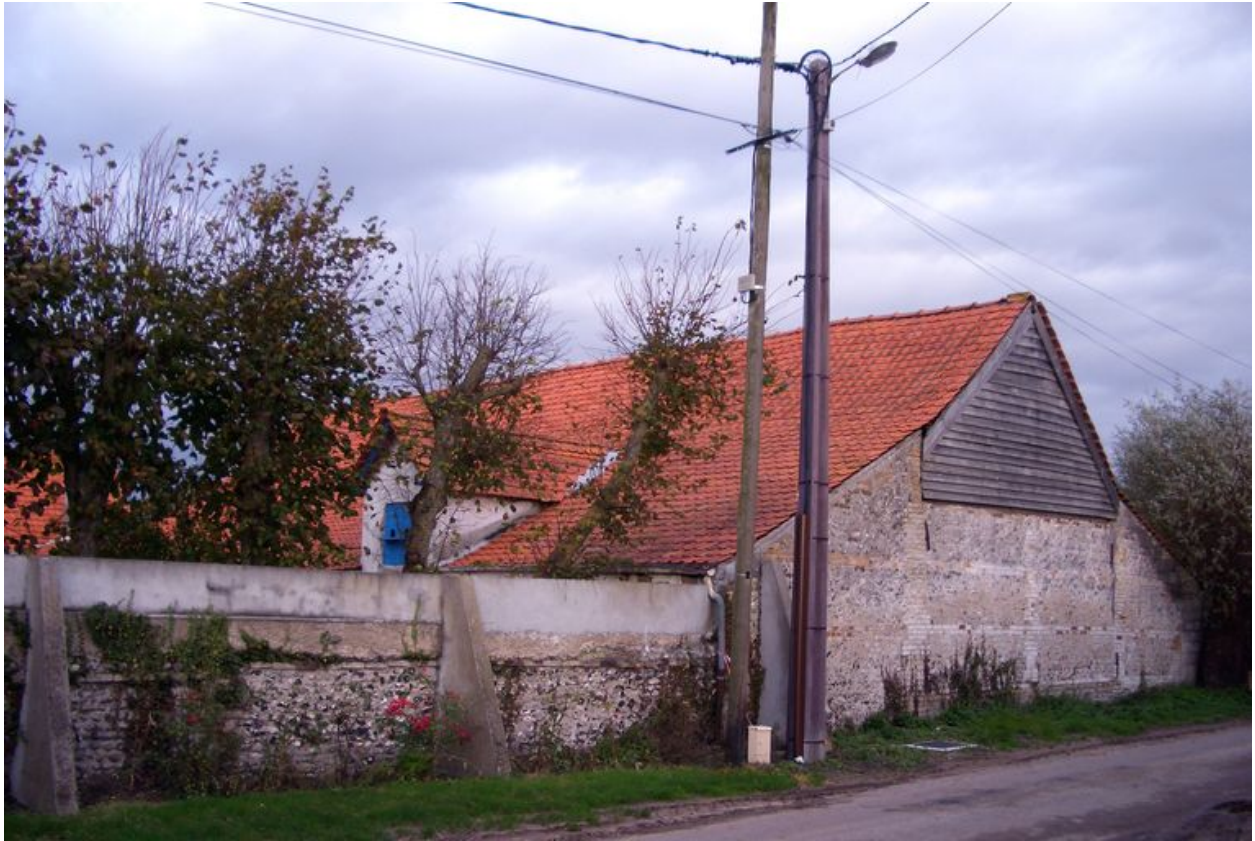
IVR22_20078005035NUCA

Vue du pignon de la grange.

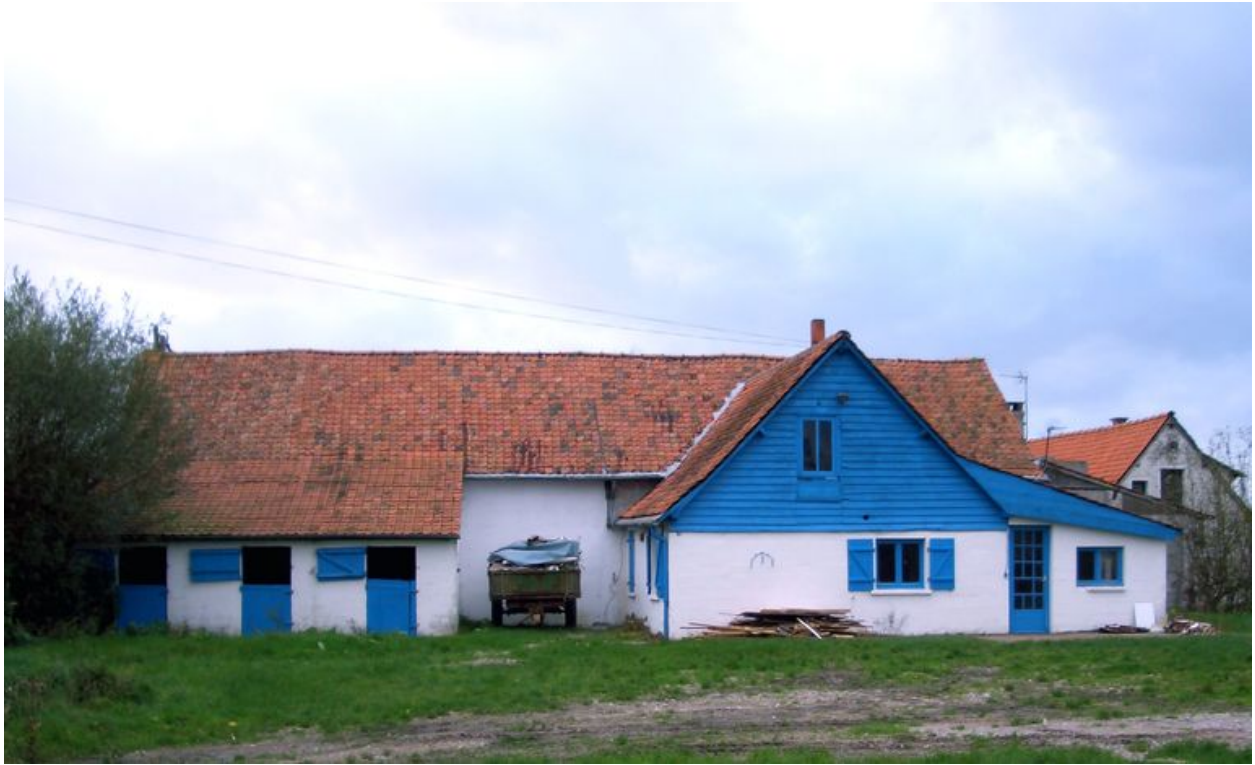
IVR22_20078005036NUCA

Vue postérieure de la grange.
