Hauts-de-France, Pas-de-Calais
Bapaume
65 rue faubourg de Péronne

Ferme de Monsieur Henri Vasseur-Derly

Numéro de dossier : IA62005193

Cadre de l'étude : patrimoine de la Reconstruction , enquête thématique régionale La première Reconstruction

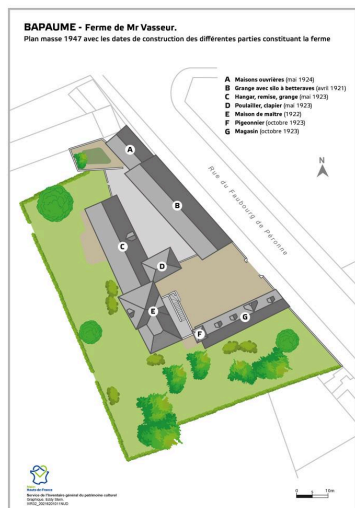
Plan masse de la ferme en 1947 avec les dates de construction des différentes parties constituant.
 IVR32_20216201011NUD

Plan masse de la ferme en 1947 avec les dates de construction des différentes parties constituantes.

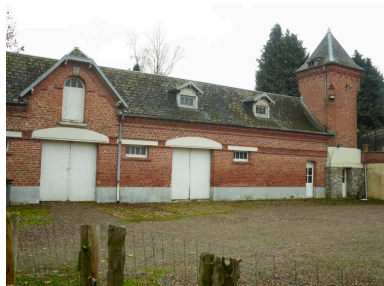
Vue des étables et du pigeonnier depuis la cour.
Phot. Hubert Bouvet
IVR32_20196200863NUCA4A

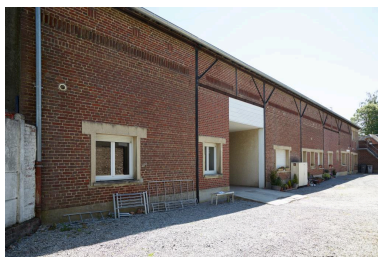
Vue de la façade sur cour de la grange à structure métallique fermant la seconde cour le long de la rue du faubourg de Péronne.
Phot. Delphine Volto-Jourdan
IVR32_20216200614NUCA

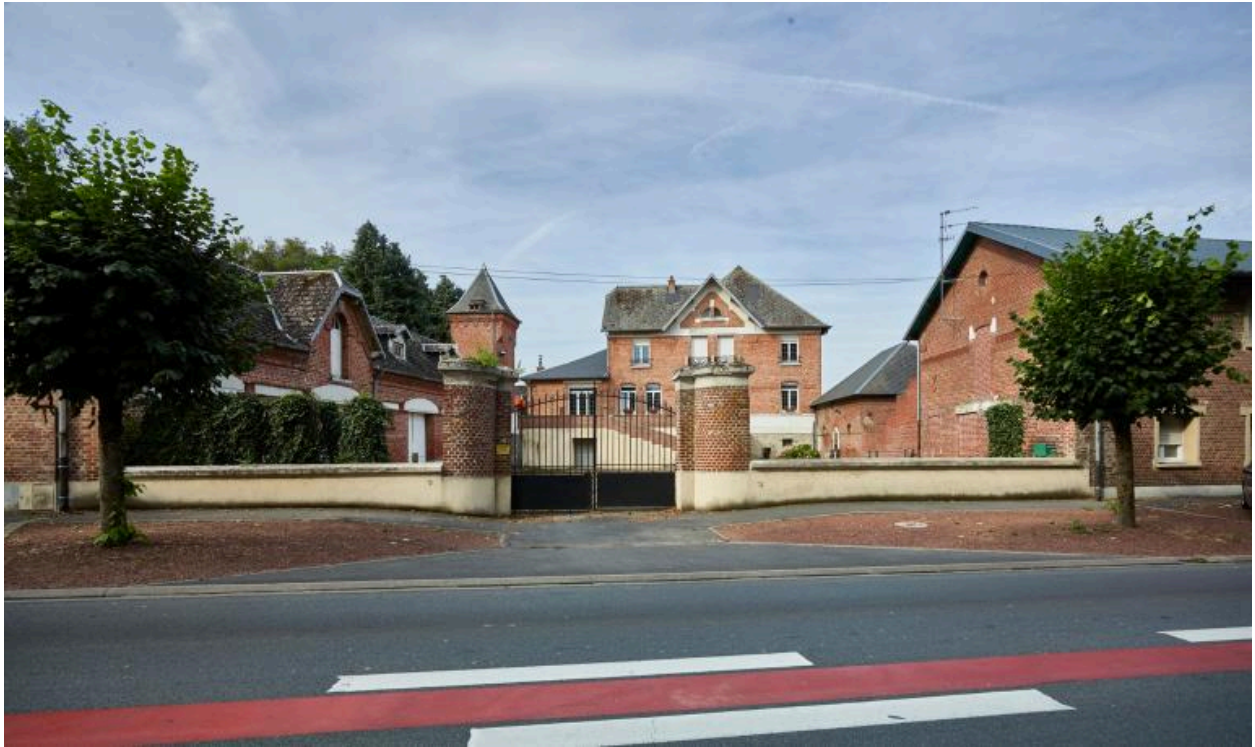
Vue générale de la partie ferme et habitation depuis la rue du Faubourg de Péronne.

Vue générale de la partie ferme et habitation depuis la rue du Faubourg de Péronne.
 Phot. Hubert Bouvet
 IVR32_20196200878NUC4A

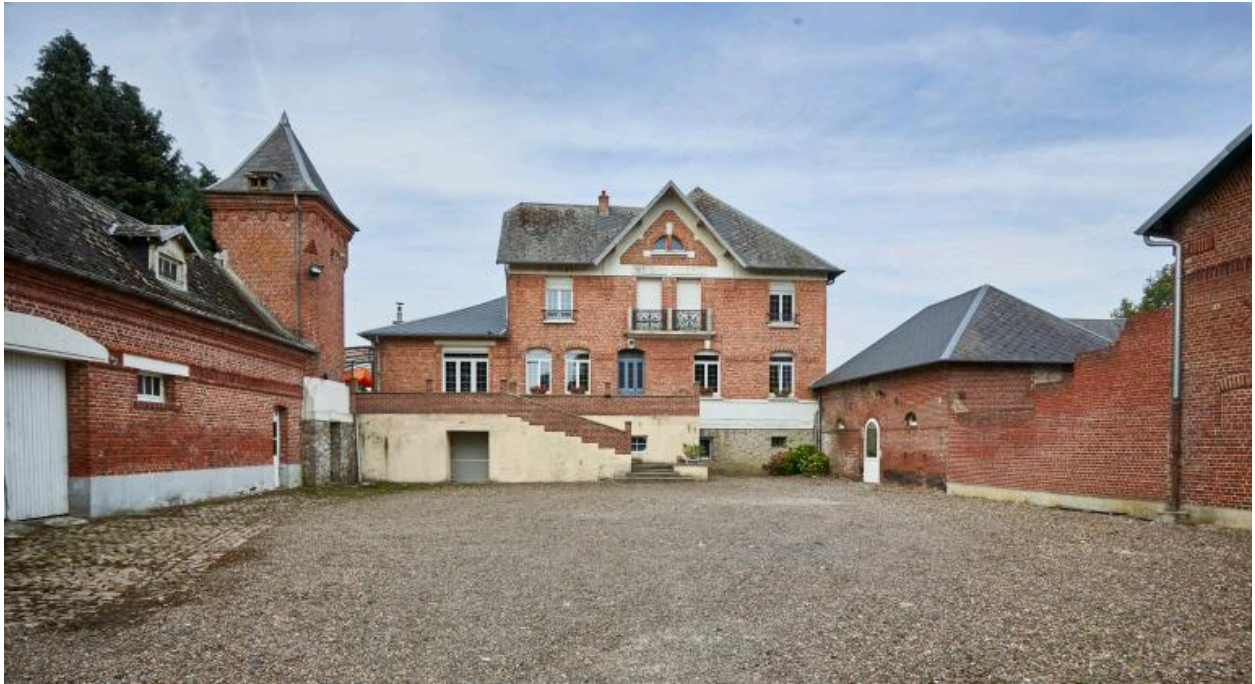
Vue générale de la cour, avec les étables et le pigeonnier à gauche ; le poulailler, le mur pignon de la grange à droite ; l'habitation au fond.

Vue générale de la cour, avec les étables et le pigeonnier à gauche ; le poulailleur, le mur pignon de la grange à droite ; l'habitation au fond.
 Phot. Hubert Bouvet
 IVR32_20196200872NUC4A

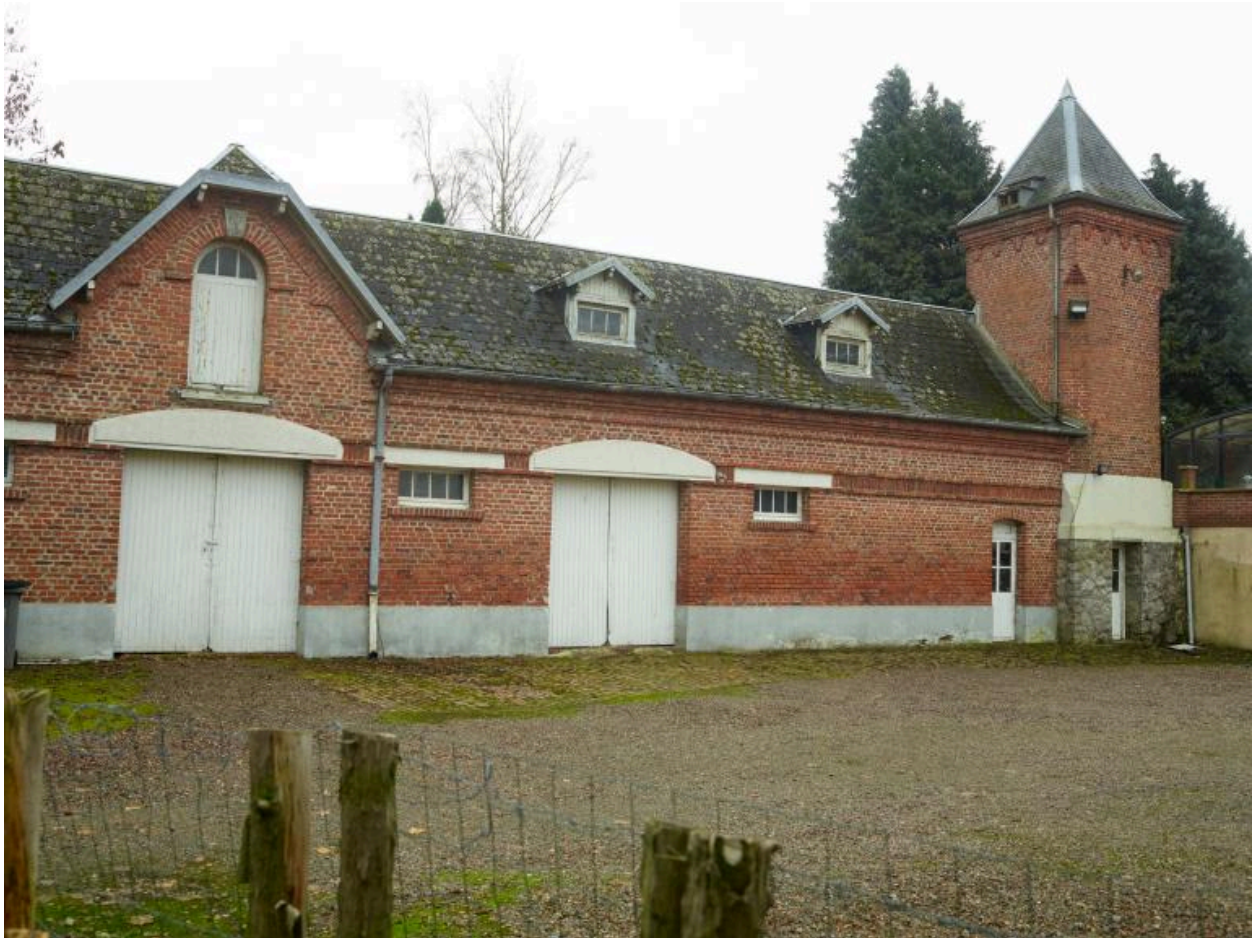
IVR32_20196200863NUC4A

Vue des étables et du pigeonnier depuis la cour.

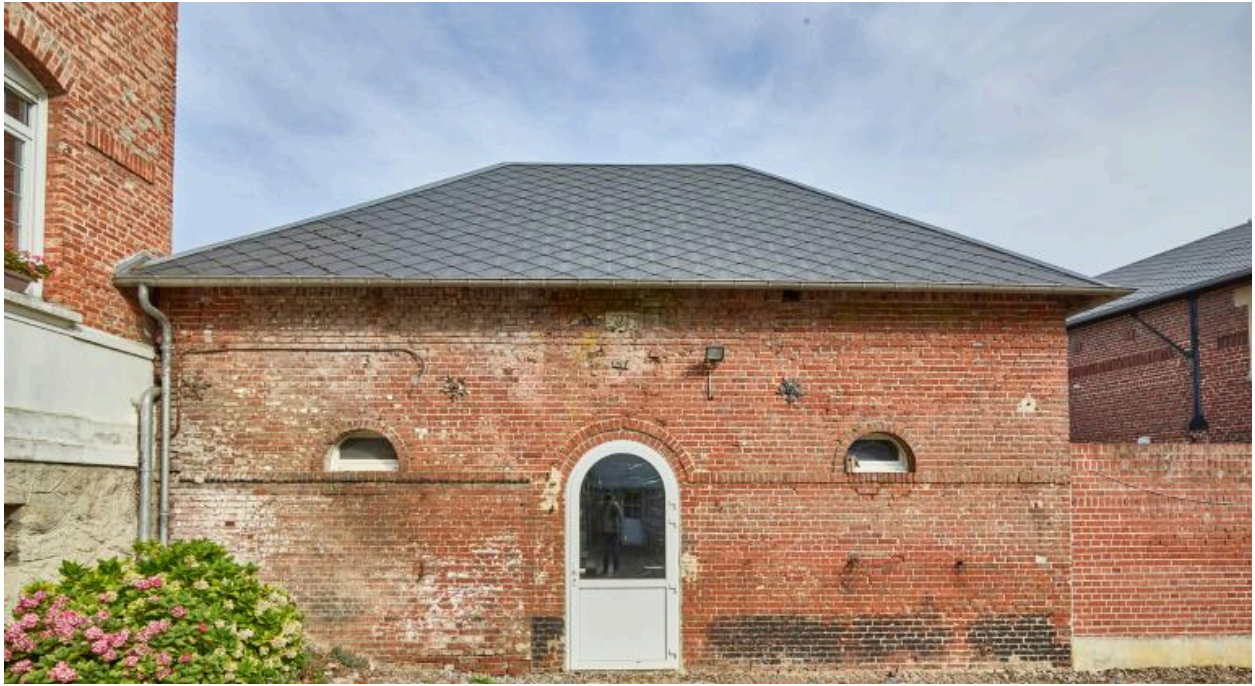
Vue du poulailler depuis la cour.

Vue du poulailler depuis la cour.
Phot. Hubert Bouvet
IVR32_20196200880NUC4A

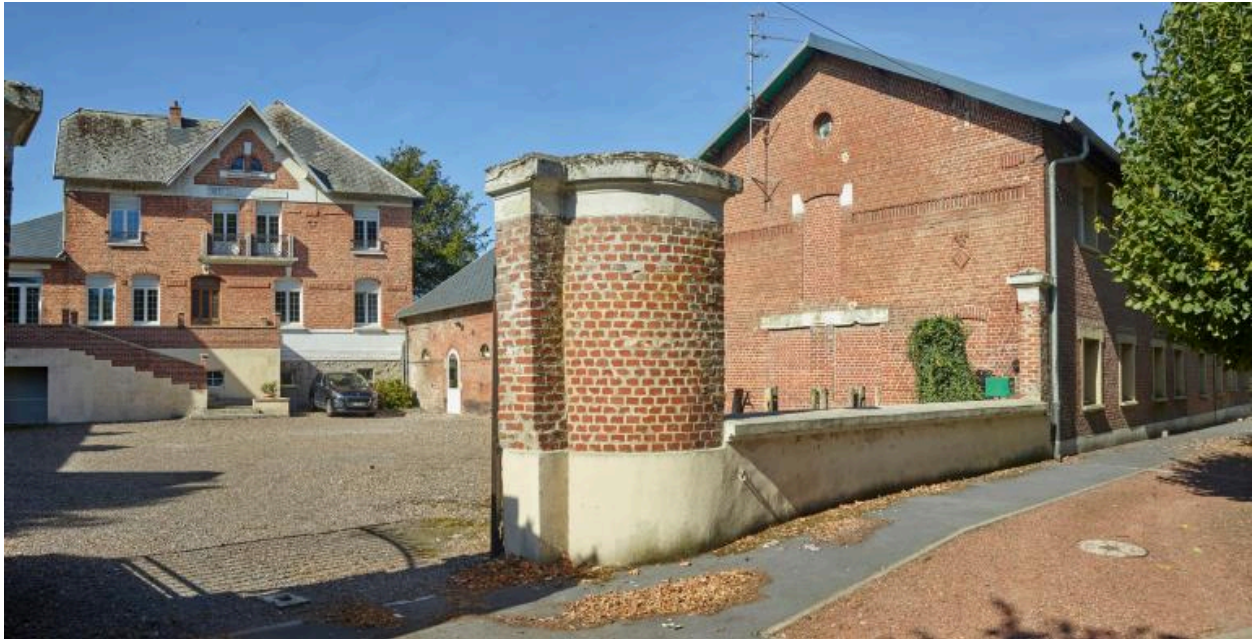
Vue du mur de clôture, du mur pignon du magasin et des maisons ouvrières depuis la cour, avec l'habitation au fond.

Vue du mur de clôture, du mur pignon du magasin et des maisons ouvrières depuis la cour, avec l'habitation au fond.
Phot. Hubert Bouvet
IVR32_20196200628NUC4A

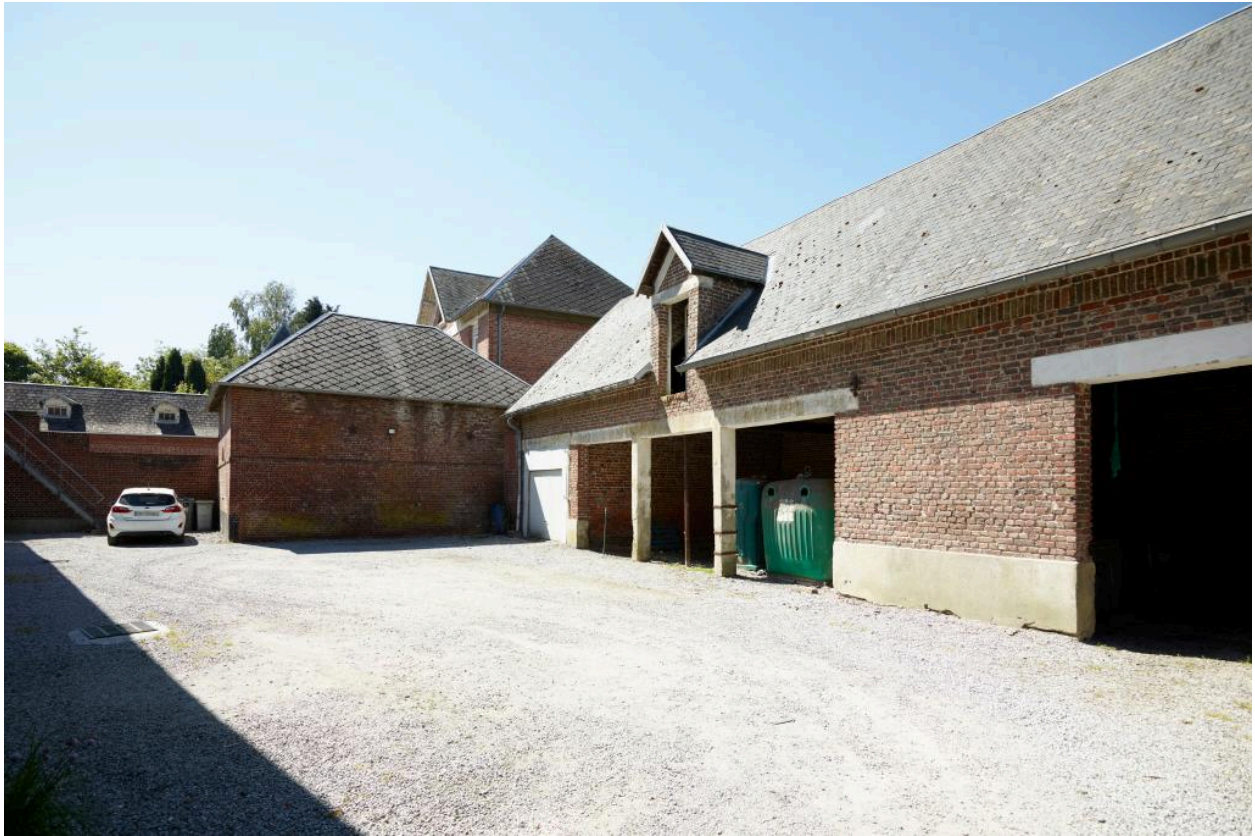
IVR32_20216200613NUCA

Vue générale de la seconde cour avec l'ensemble hangar-remise-grange, et l'arrière du poulailler situé en fond de cour.

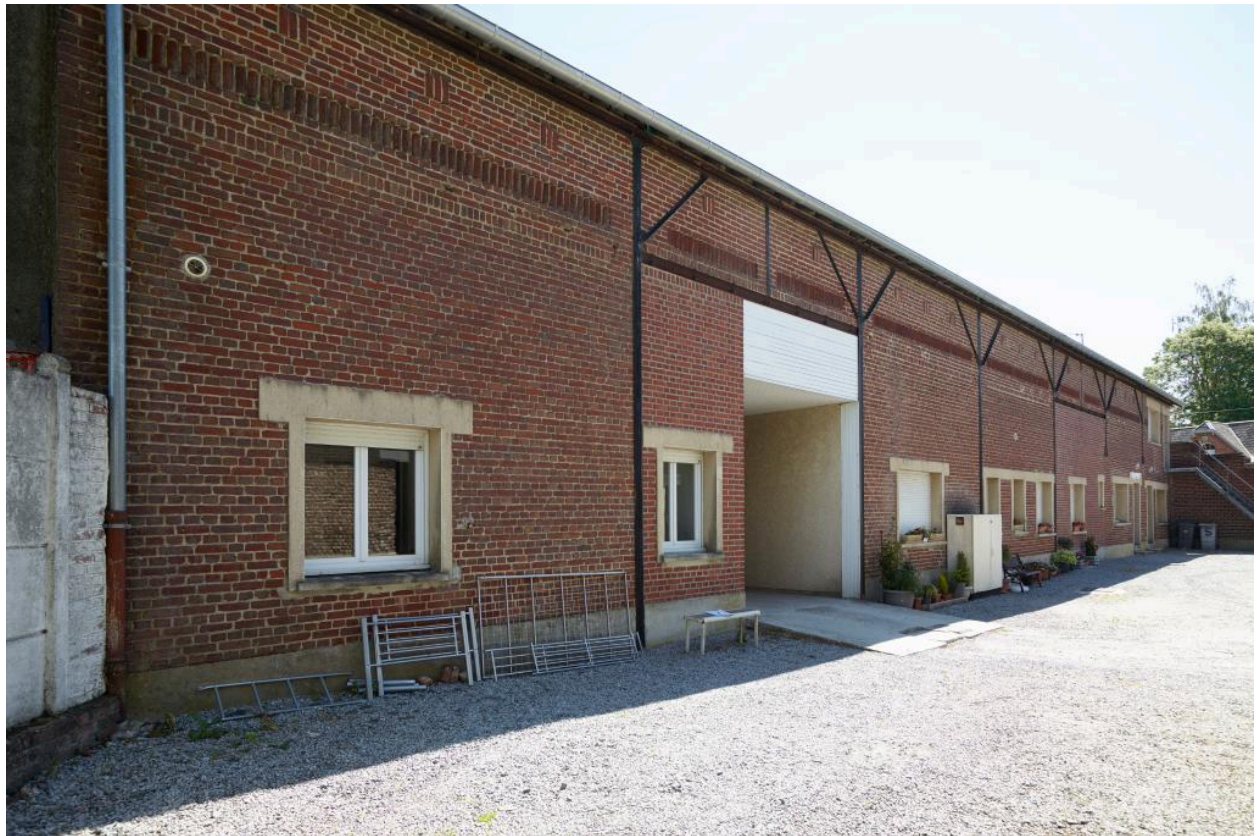
IVR32_20216200614NUCA

Vue de la façade sur cour de la grange à structure métallique fermant la seconde cour le long de la rue du faubourg de Péronne.

Seuls deux bâtiments tranchent sur l'ensemble : le pigeonnier avec son soubassement en moellon d'Hydrequent laissé apparent et la première grange construite avec sa charpente métallique, ses murs associant poteaux métalliques et remplissage en brique, ses linteaux en brique et ses seuils en béton.
