Hauts-de-France, Oise
Noyon
Ancienne cathédrale Notre-Dame, place du Parvis

Fermeture de baie (vestiges)

Numéro de dossier : IM60000106
Date de l'enquête initiale : 1984
Date(s) de rédaction : 2009
Cadre de l'étude : inventaire topographique canton de Noyon, mobilier et objets religieux
Degré d'étude : étudié

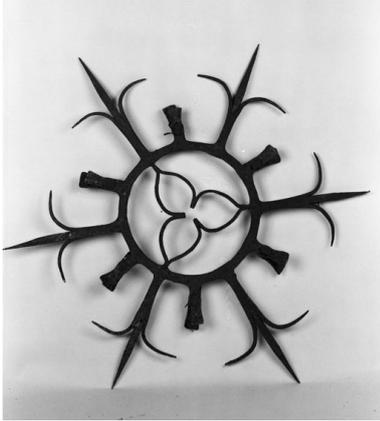
Vue générale.
Phot. Jean-Michel Périn
IVR22_19846000414X

Grille de fenêtre dont l'origine est inconnue, mais destinée à la clôture d'une rose à six lobes.
Période(s) principale(s) : 14e siècle (?)

Fers plats assemblés par soudure à chaud.

oeuvre déposée
Présence de rouille.

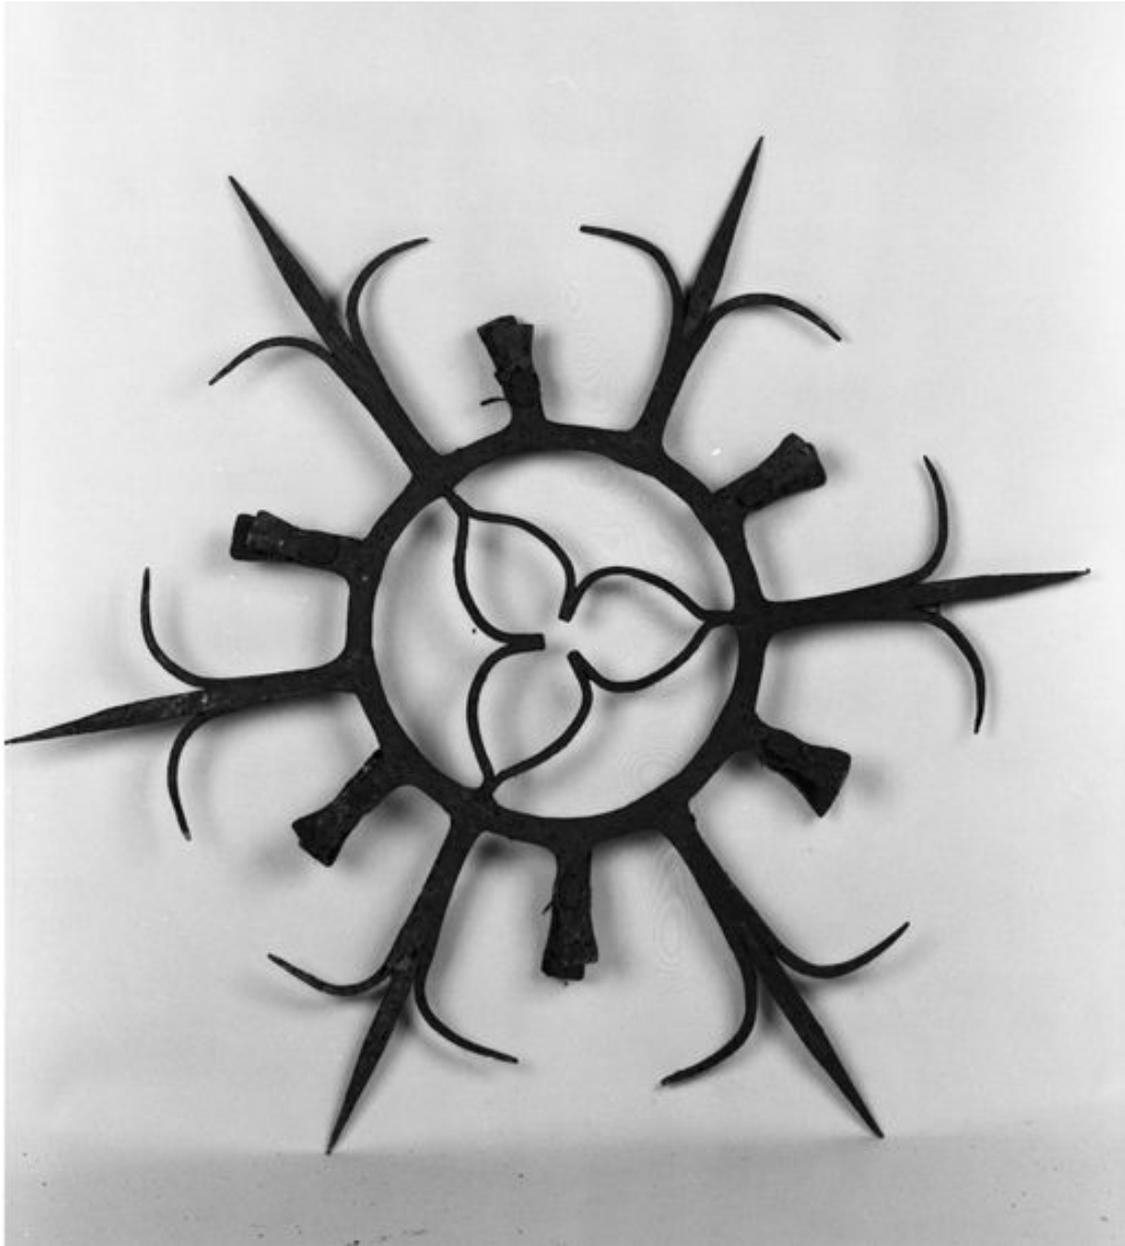
IVR22_19846000414X

Vue générale.
