Hauts-de-France, Pas-de-Calais
Bapaume
62 rue du faubourg de Péronne

Villa, ancienne propriété de Monsieur Prosper Bouchez

Numéro de dossier : IA62005187

Cadre de l'étude : enquête thématique régionale La première Reconstruction, patrimoine de la Reconstruction

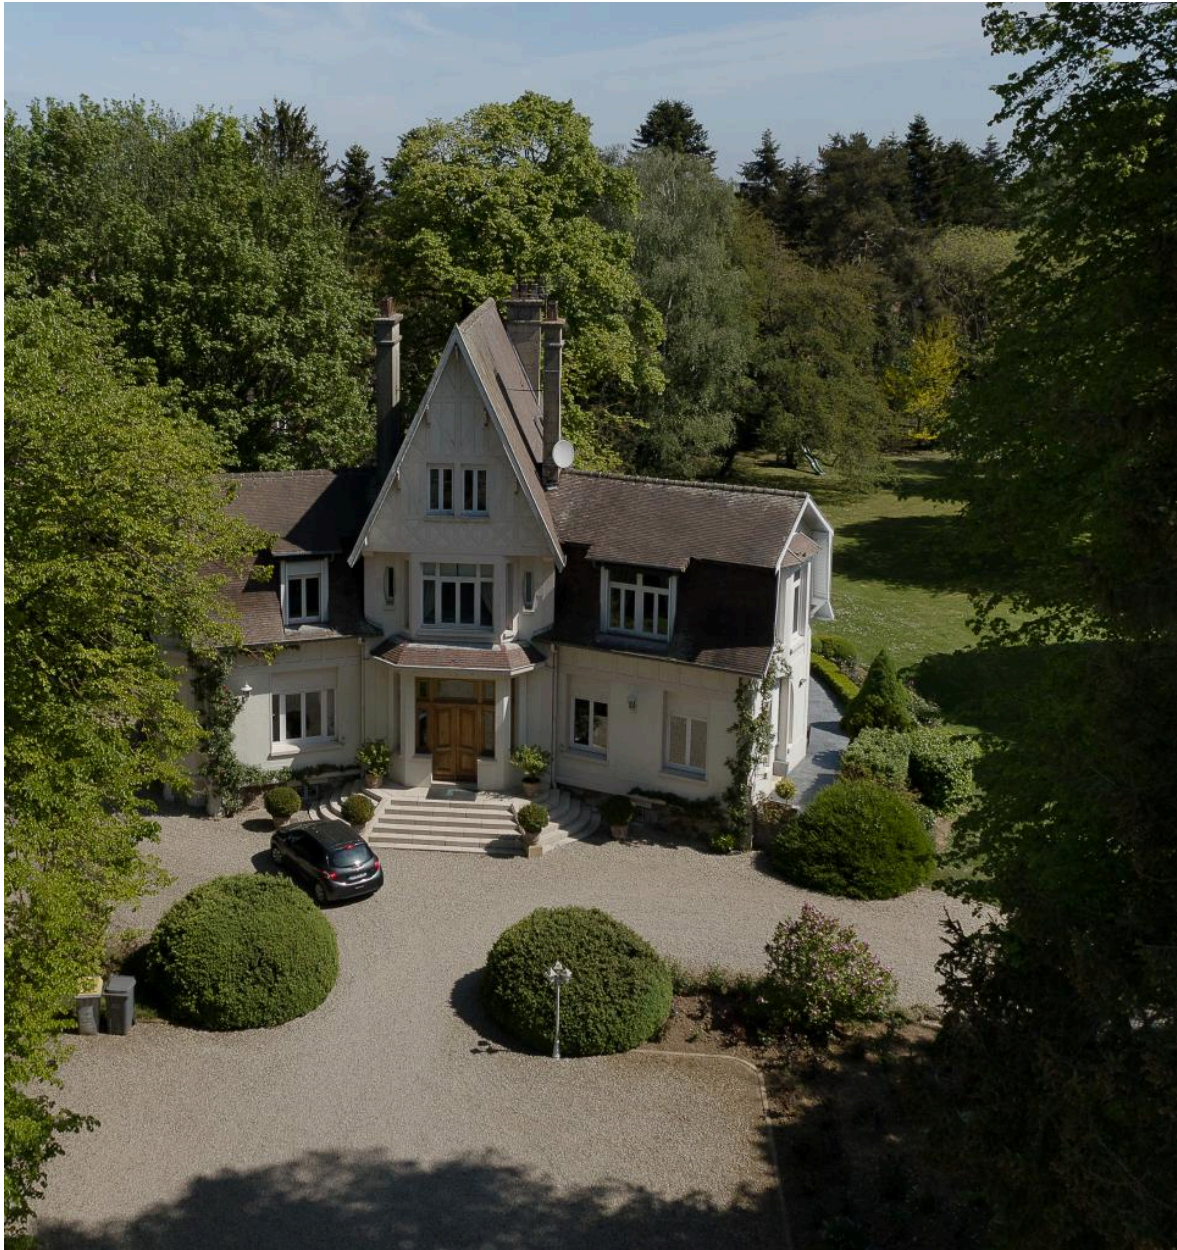
Vue aérienne des façades ouest
deuis la rue du faubourg de Péronne.
Phot. Marc Kérignard
IVR32_20226200047NUCA

Vue aérienne des façades ouest deuis la rue du faubourg de Péronne.

Mur et portail masquent l'essentiel de la maison et du garage-pigeonnier. Le peu qui reste cependant visible depuis la rue ou par satellite (Géoportail) semble cependant être conforme au projet de l'architecte. Ni le plan en Y ni les élévations de la villa n'ont été modifiés. Mais, si la véranda, couverte par un toit terrasse, est présente, la pergola et la terrasse avec ses escaliers n'existent pas. Aucune photographie ancienne n'a été retrouvée, ce qui ne permet pas de savoir si ces deux éléments ont un jour été réalisés. Les huisseries des baies ont été changées (y compris celles de la porte d'entrée), mais la forme de ces dernières n'a pas été modifiée, pas plus que les toitures. Au-dessus du pignon achevant l'avant-corps central, les corbeaux soutenant la toiture débordante sont particulièrement visibles. L'enduit tyrolien a été remplacé par un crépi lisse, mais le haut de la façade a conservé son décor de faux pans de bois.
