Hauts-de-France, Oise
Cuts
place Communale

Église paroissiale et cimetière de l'Assomption-de-la-Vierge de Cuts

Numéro de dossier : IA00049383
Date de l'enquête initiale : 1986
Date(s) de rédaction : 2009
Cadre de l'étude : inventaire topographique canton de Noyon
Degré d'étude : étudié

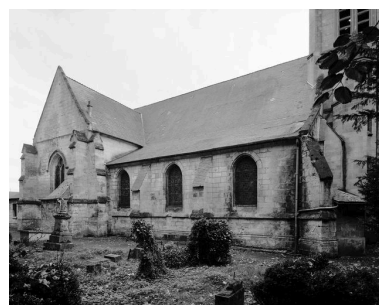
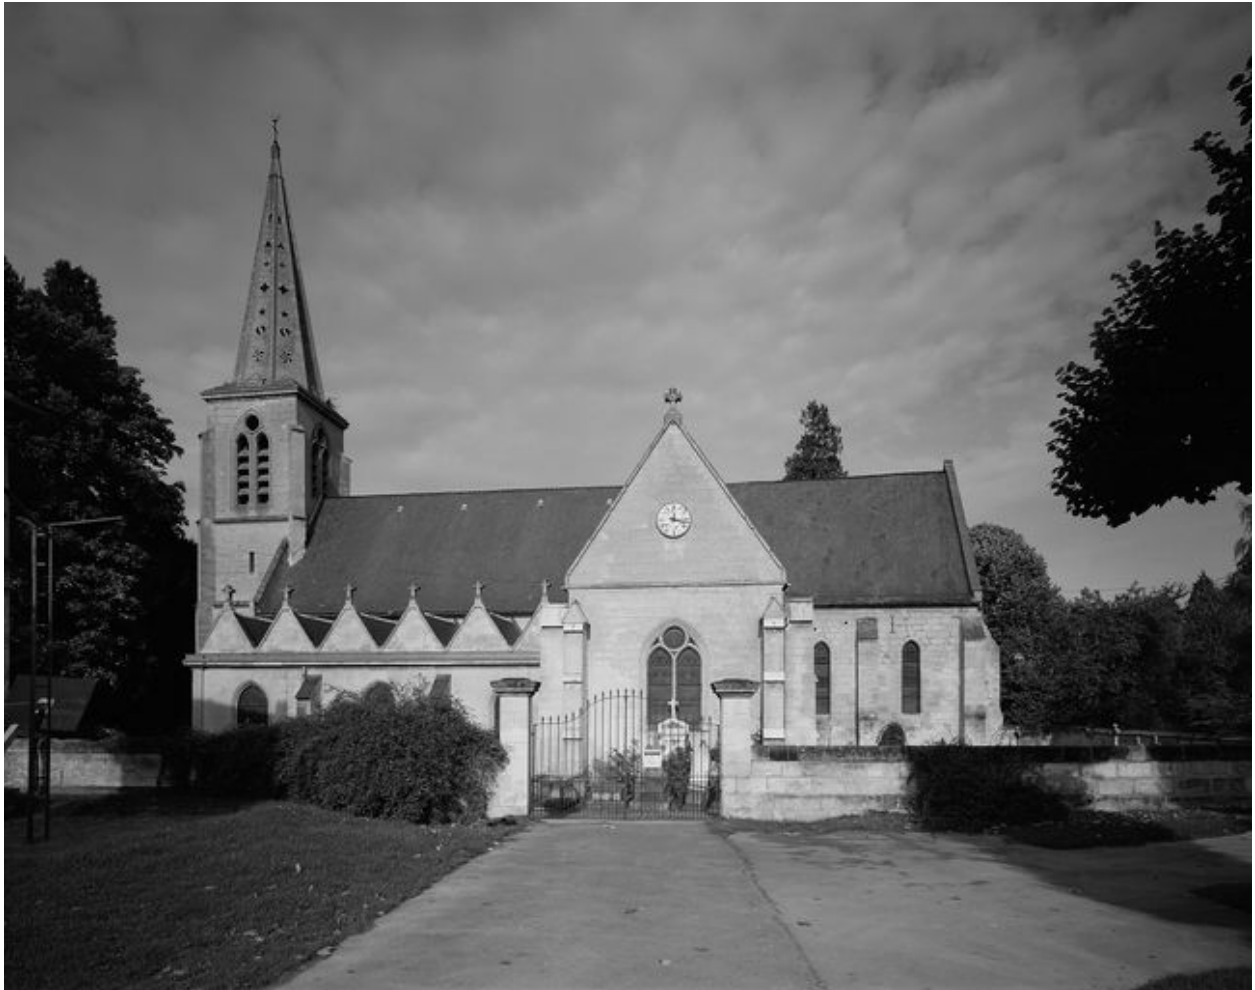
Elévation sud.
Phot. Jean-Michel Perrin
IVR22_19846001306V

Elévation sud.

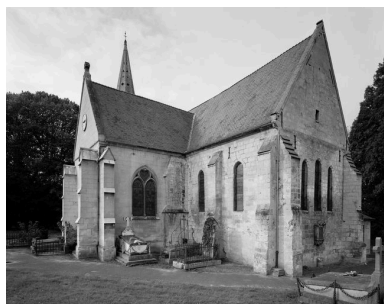
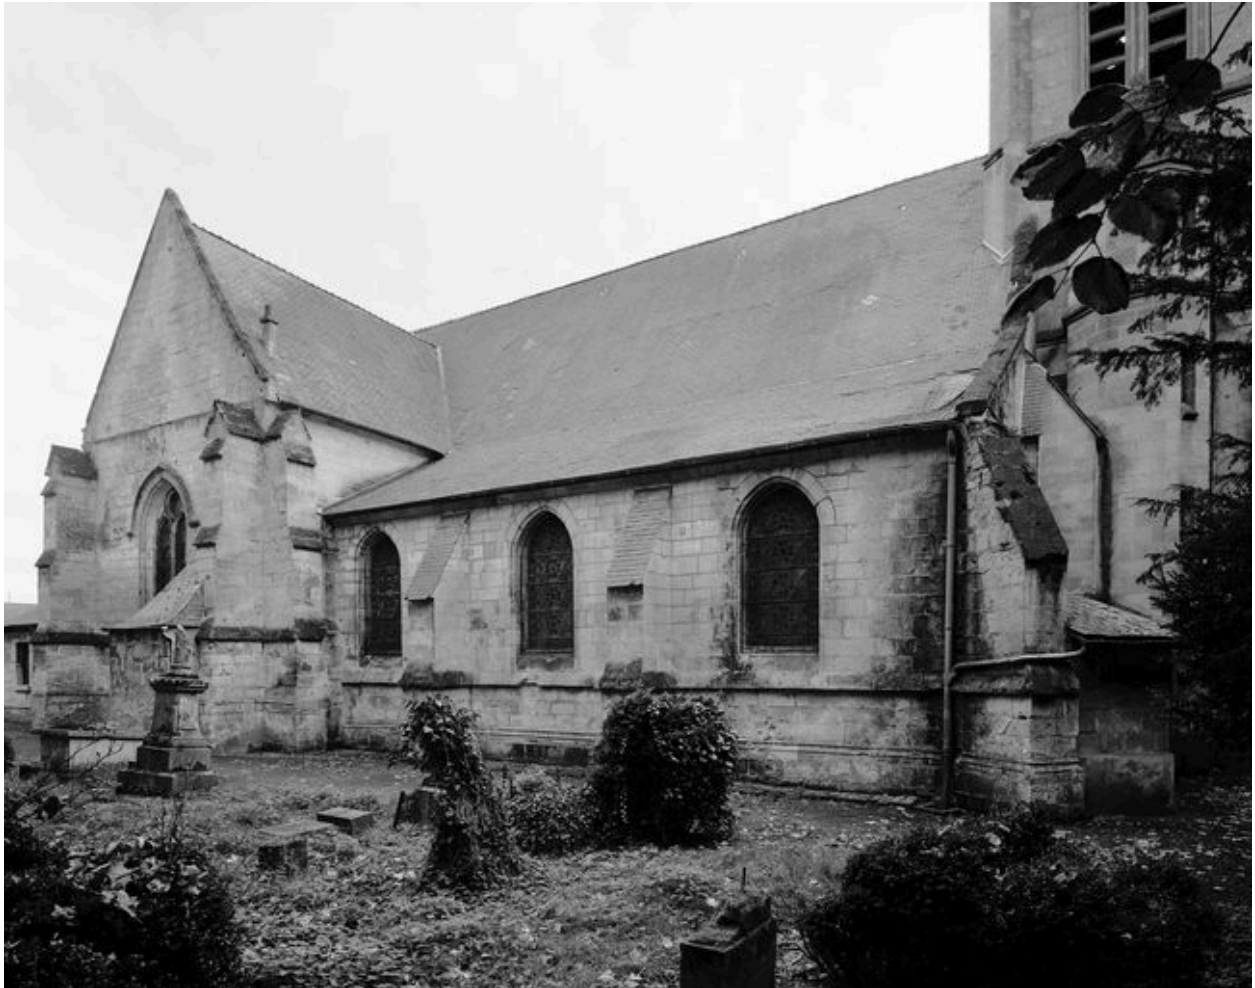
Elévation nord.
Phot. Jean-Michel Perrin
IVR22_19846001307V

Elévation nord.

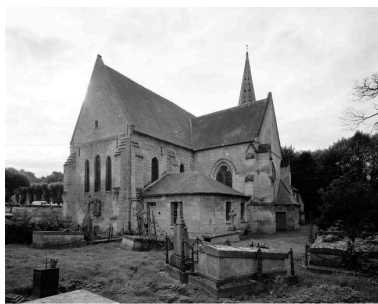
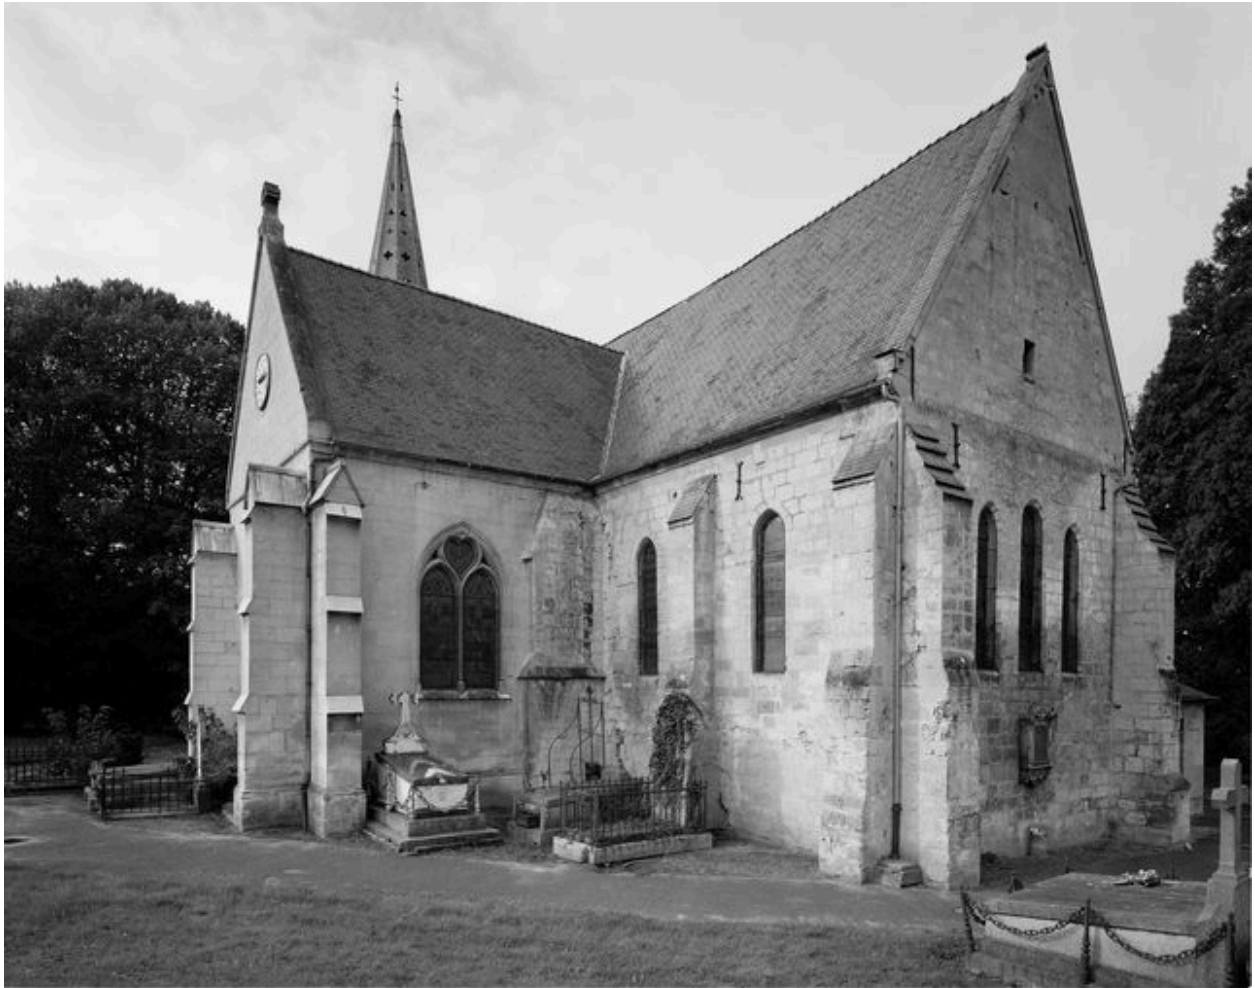
Transept et chœur depuis le sud-est.
Phot. Jean-Michel Perrin
IVR22_19846001308V

Transept et choeur depuis le sud-est.

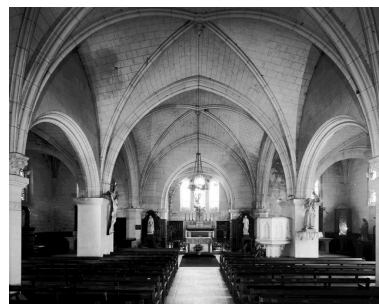
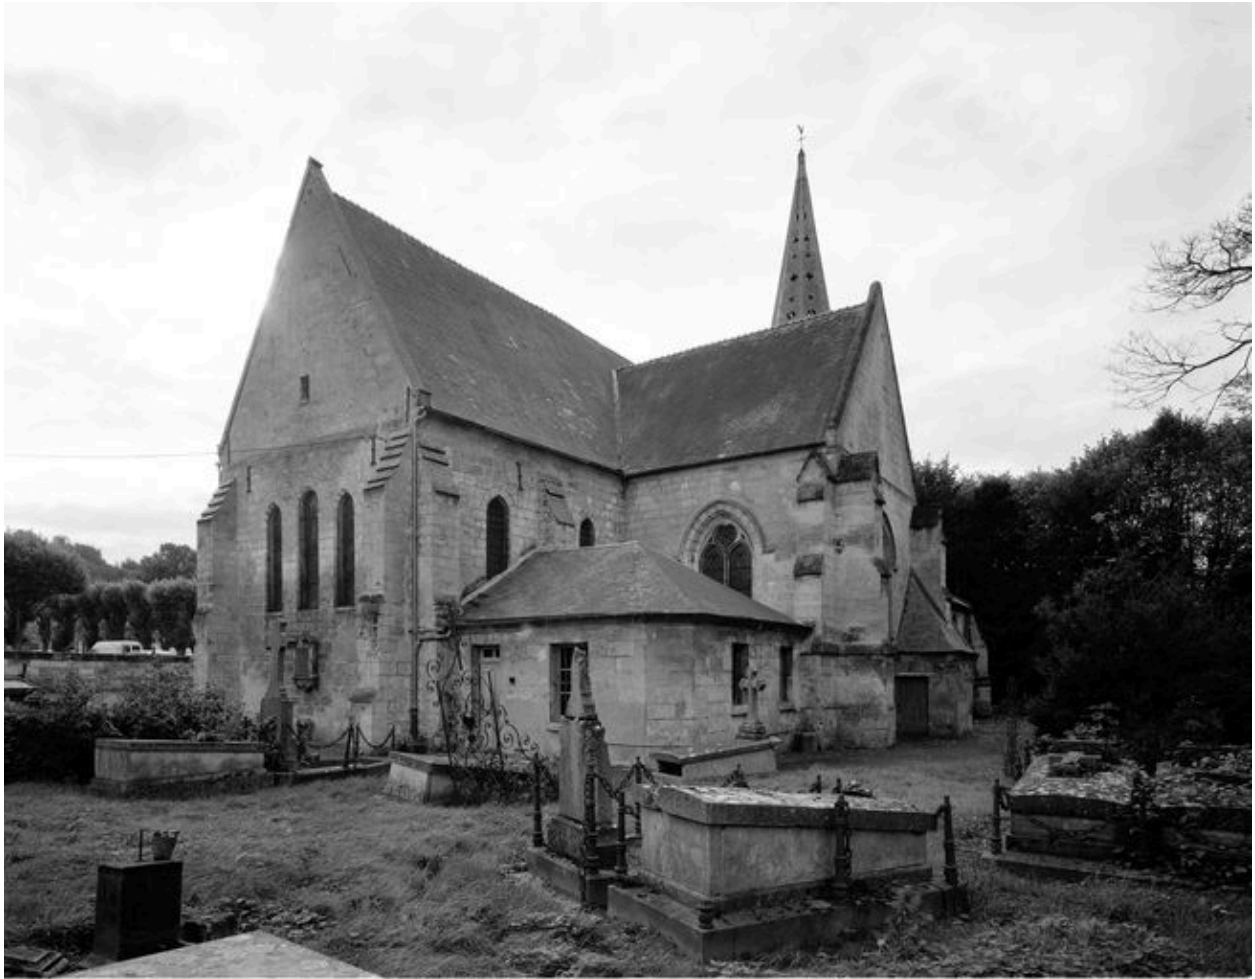
Transept et chœur depuis le nord-est.
Phot. Jean-Michel Perrin
IVR22_19846001309V

Transept et choeur depuis le nord-est.

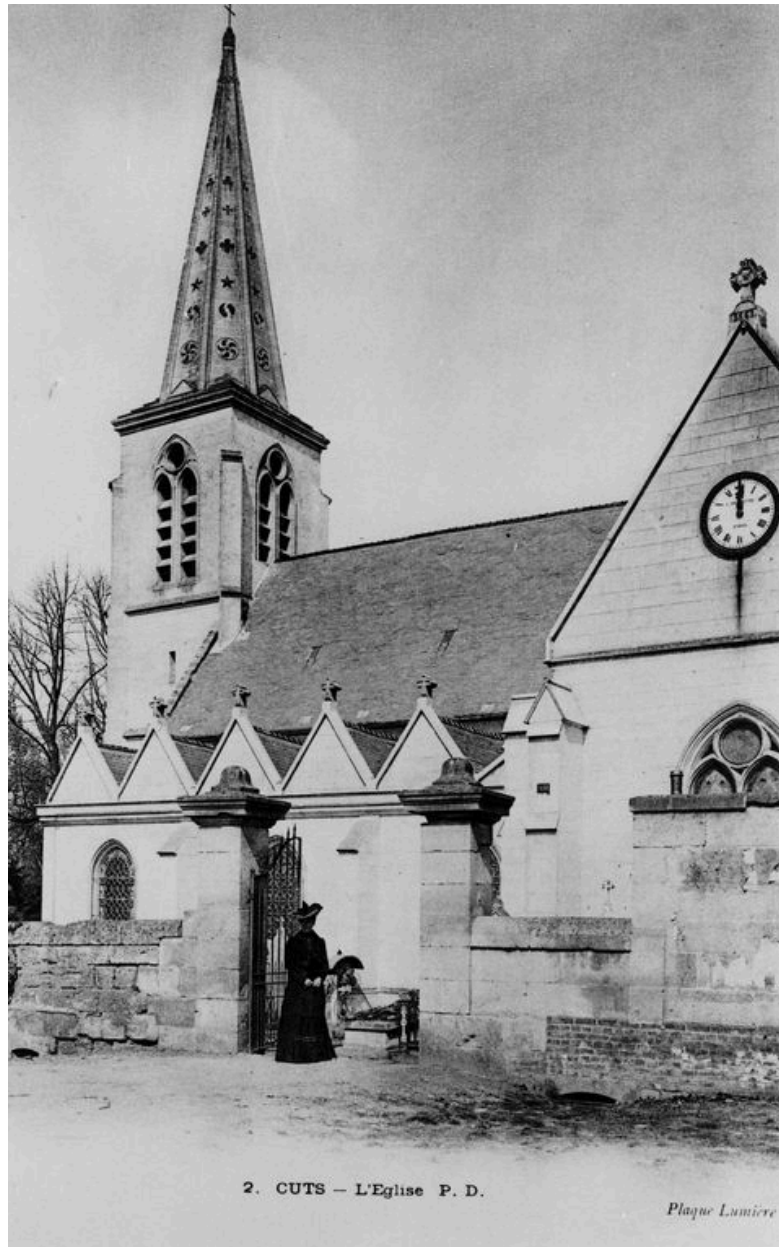
Vue de l'église avant 1914 (AP).
Phot. Jean-Michel Périn
IVR22_19856000394XB

Vue de l'église avant 1914 (AP).

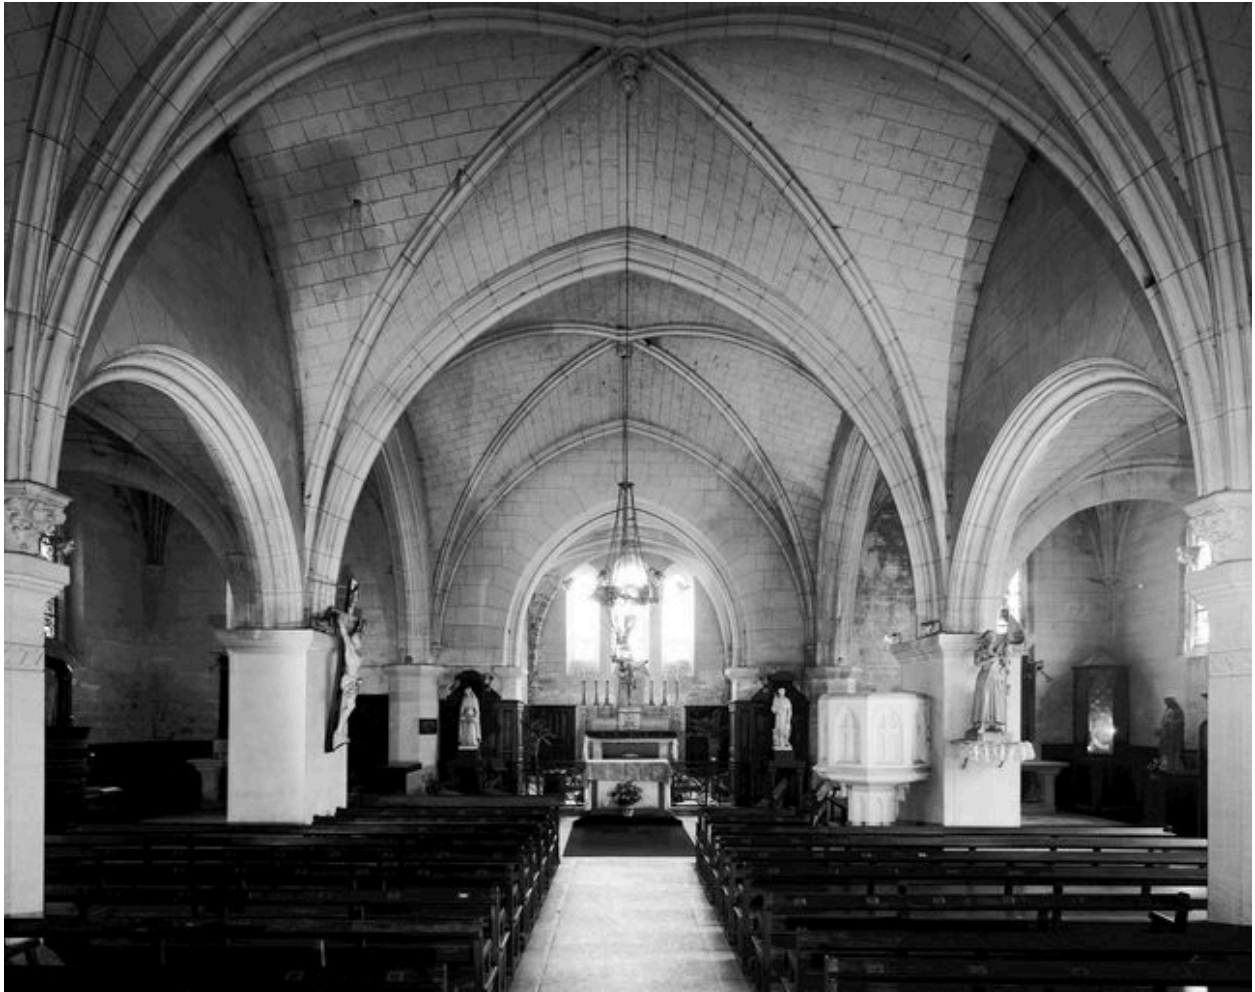
Vue intérieure vers le chœur.
Phot. Jean-Michel Perrin
IVR22_19846001368V

Vue intérieure vers le chœur.

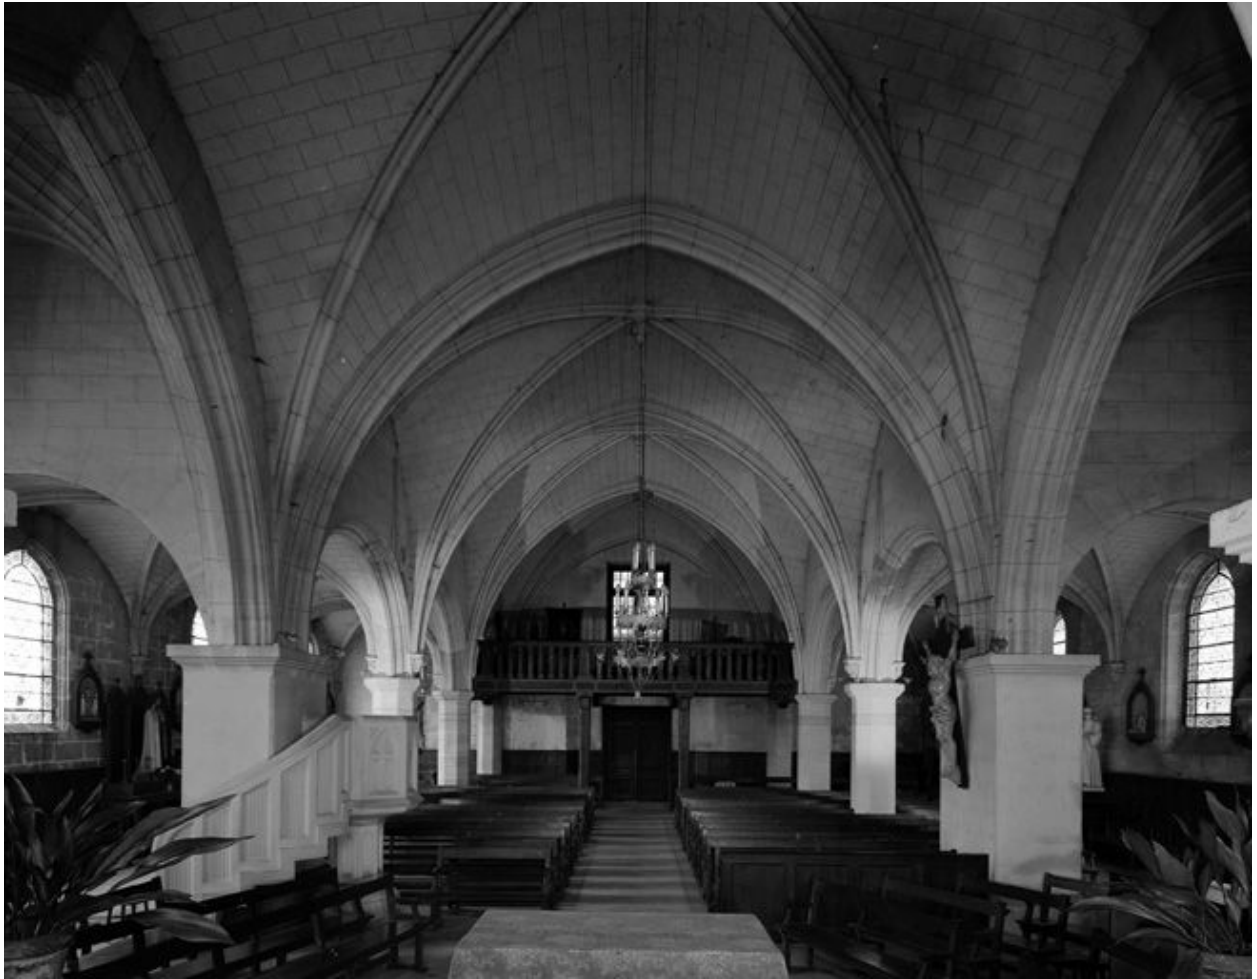
Vue intérieure vers l'entrée.
