Hauts-de-France, Oise
Conteville

L'habitat du village de Conteville

Numéro de dossier : IA60005243

Cadre de l'étude : inventaire topographique Communauté de communes Oise Picarde

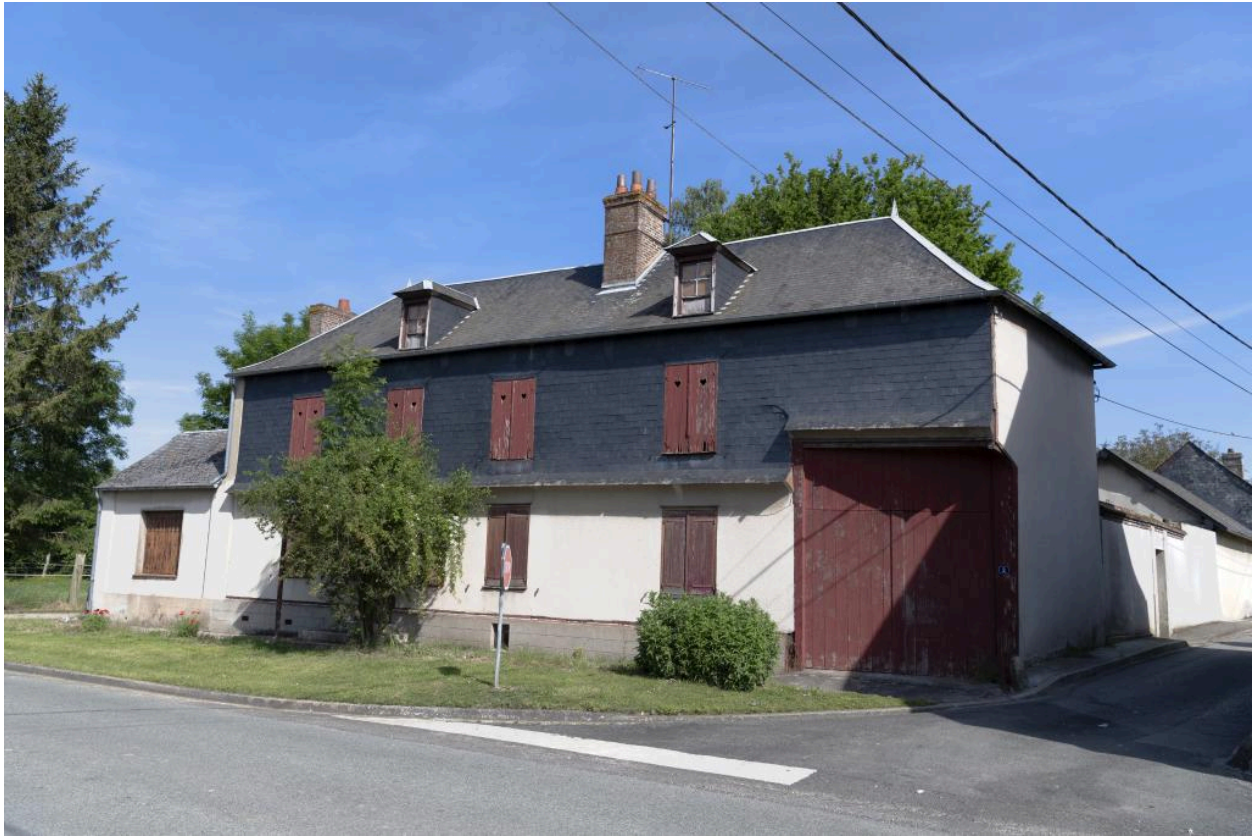
Logis sur rue avec entrée charretière, n°2 rue Gaillard, vue de la façade depuis le sud.

Les recensements de population du 19e siècle indiquent que la grande majorité des habitants de Conteville fabriquait des étoffes de laine. Ces sergers logeaient plus spécifiquement dans un type d'habitation caractérisé par un logis, aligné sur la rue, prolongé par une entrée charretière. En fond de cour se trouvaient souvent des remises, ateliers, abris pour un petit élevage (poulailler, soue à cochon, parfois étables). L'habitation du serger pouvait donc s'apparenter à une petite ferme dont

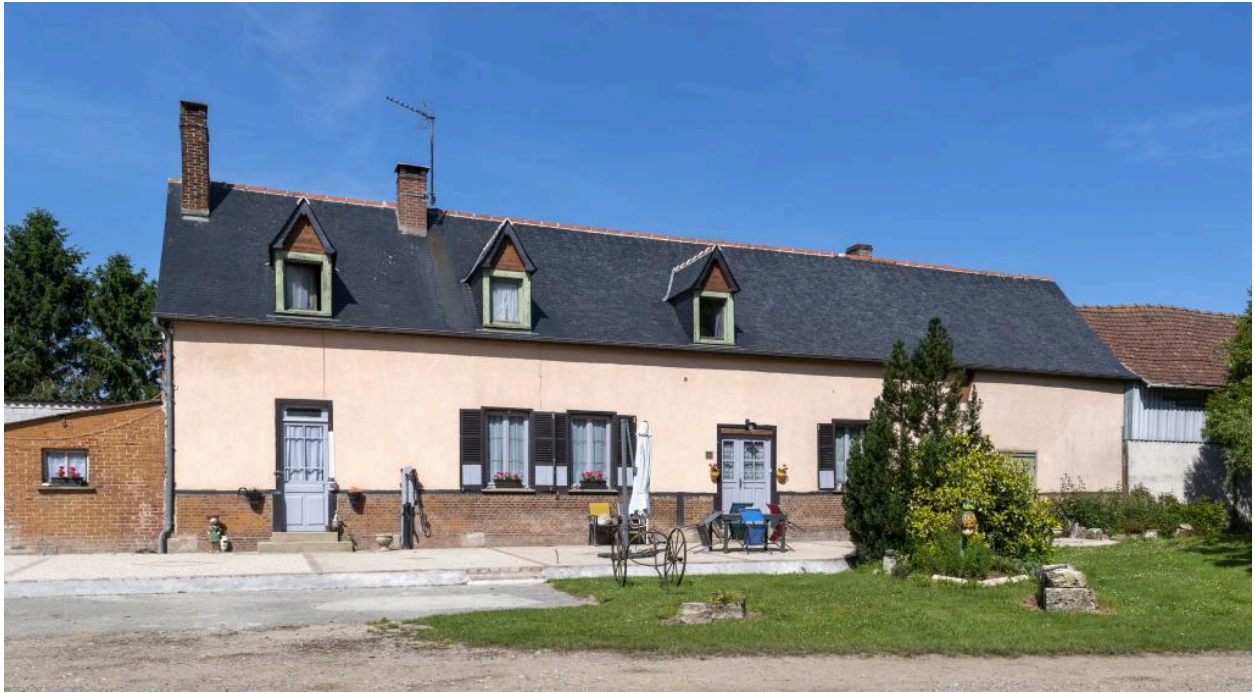
Logis de ferme, n°4 rue Cour Marin, vue de la façade depuis l'est.

Les fermes organisées autour d'une cour fermée regroupent le second type d'habitat de Conteville. Elles sont le plus souvent situées à l'écart du centre du village ou dans des zones moins densément habitées. Les exploitations de la Cour Marin ou celles présentes rue d'En Bas offrent de bons exemples de ces fermes, sièges d'exploitations agricoles plus importantes. Les bâtiments agricoles répartis autour de la cour fermée ont été reconstruits en brique dans la seconde moitié du 19e siècle. Selon cette typologie, le logis est implanté en fond de cour, en face de l'entrée (exemple n°4 Cour Marin).

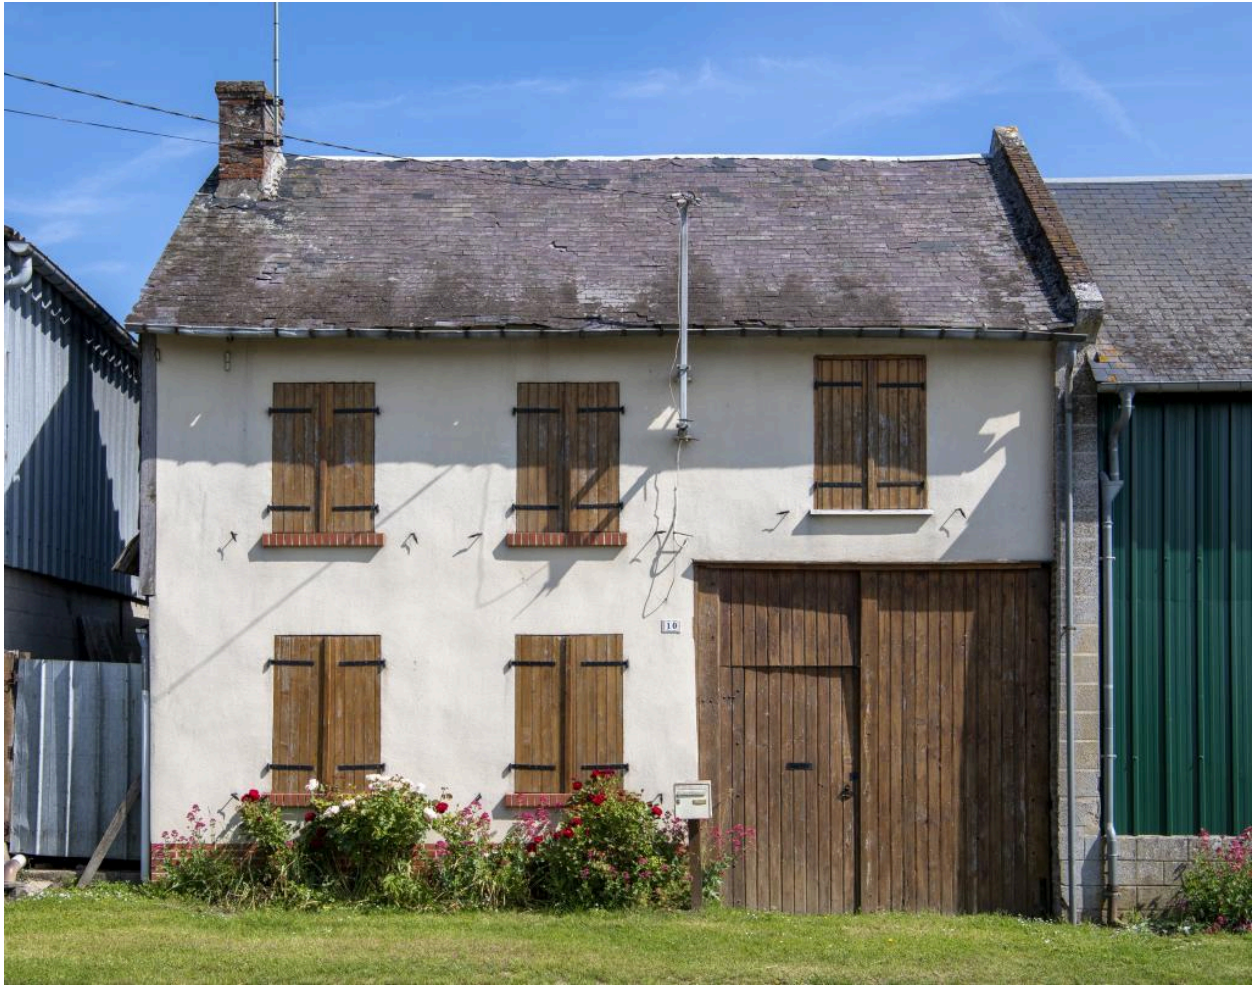
Logis sur rue avec entrée charretière, n°10 rue de la Ville, vue de la façade depuis le sud.

l'exploitation complétait les revenus de l'artisan (n°10 et 12 rue de la Ville). L'habitation du n°8, rue Léger, se distingue par son importance. C'était une véritable fabrique, avec un atelier spécifique qui pouvait employer plusieurs personnes.

Afin de protéger les pignons du vent et de la pluie, un essentage d'ardoise a été placé sur cette surface (n°10 rue de la Ville, n°2 rue Léger). Ce type de matériau est moins fréquent que le bois, utilisé habituellement en lattes horizontales pour protéger façades et pignons des villages picards, et plus particulièrement du plateau picard.

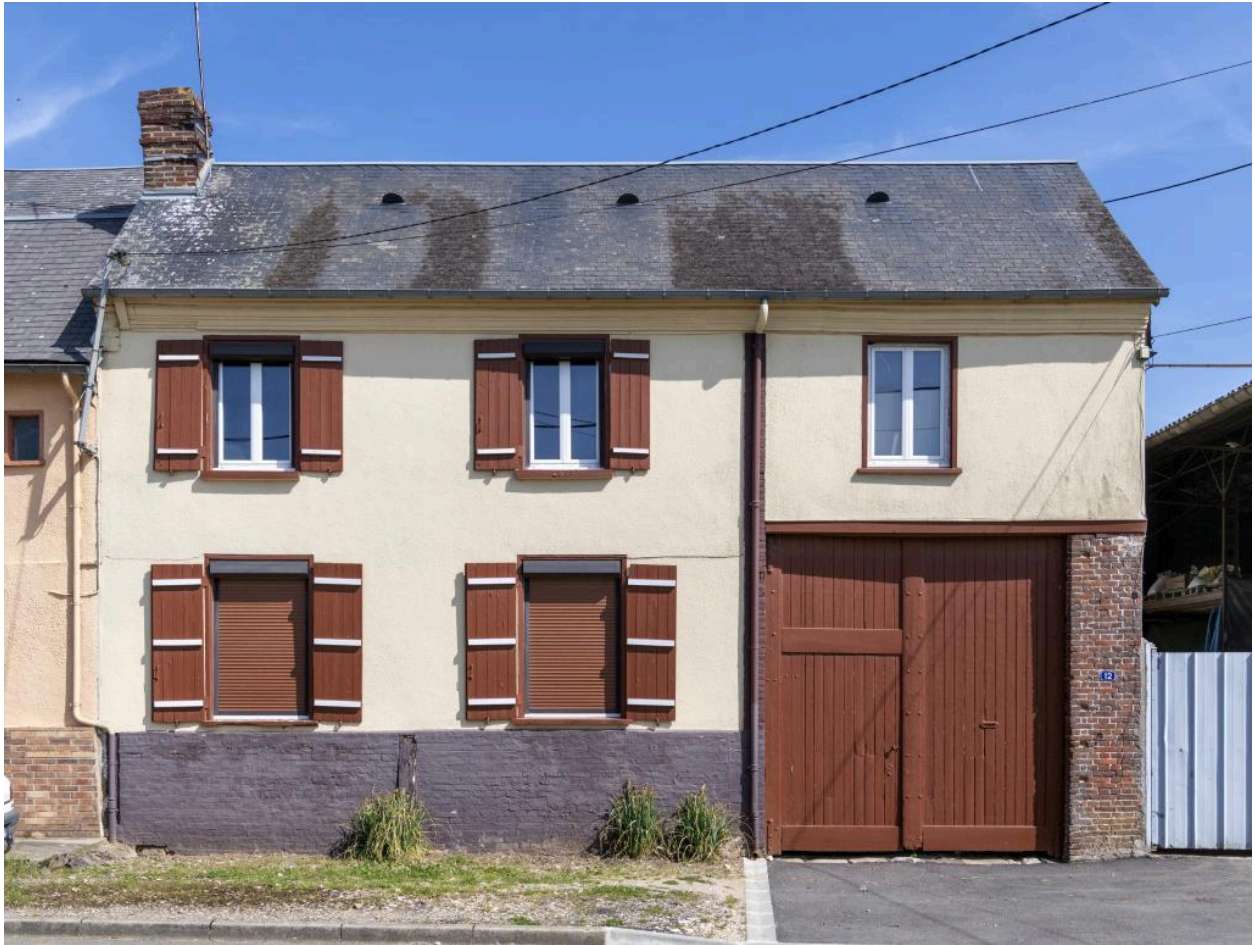
Logis sur rue avec entrée charretière, n°12 rue de la Ville, vue de la façade depuis le sud.

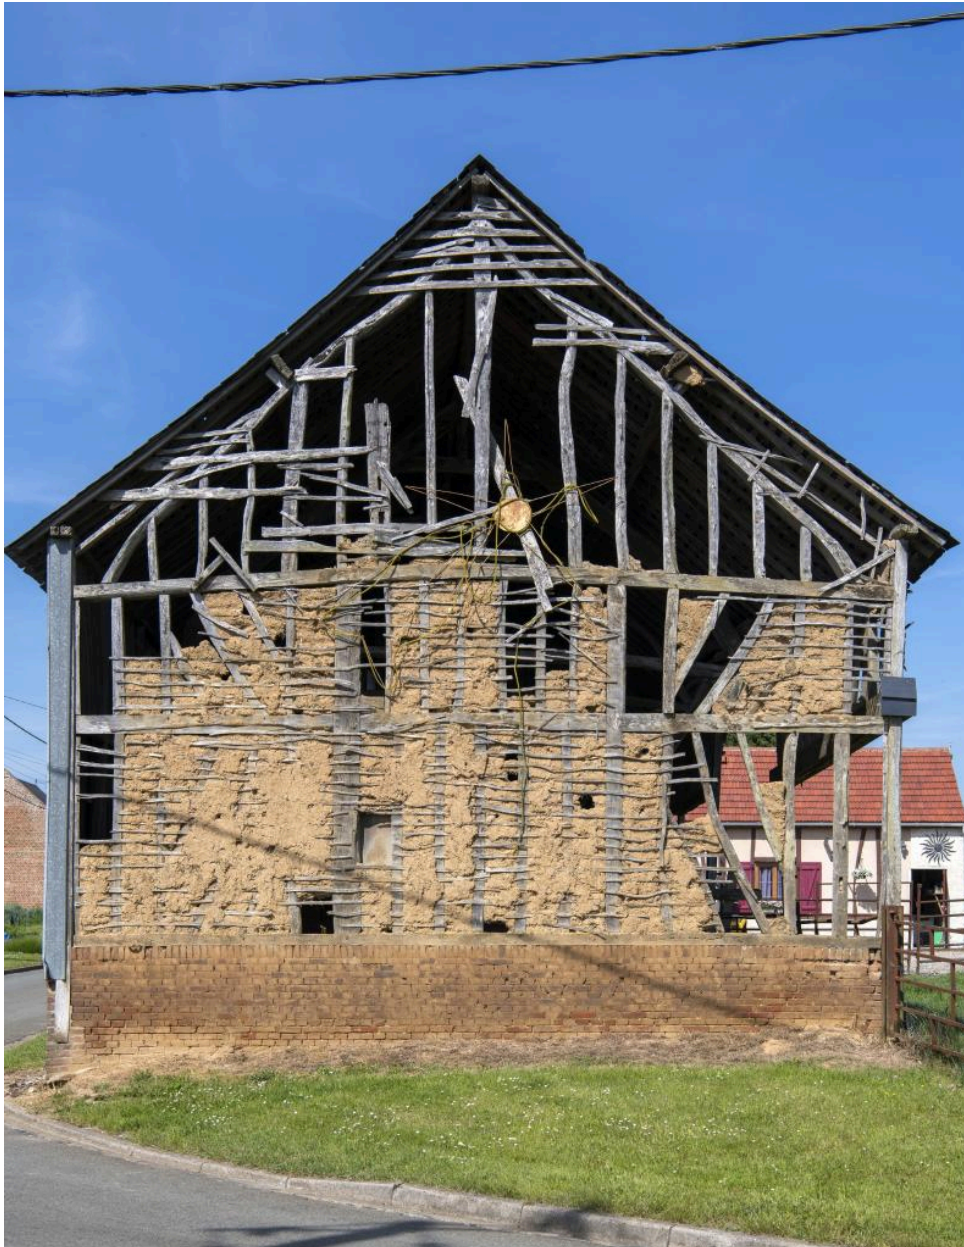
Grange, n°4 rue de la Ville, vue du pignon depuis l'ouest.

Le pan de bois torchis est la mise en œuvre la plus pratiquée pour les édifices les plus anciens. Elle est associée à des solins en brique. À partir de la seconde moitié du 19e siècle, la brique se répand dans les constructions. D'imposants édifices de fermes comme les granges ou des étables sont construits en brique (n°7 rue d'en Bas). La brique se diffuse également dans la construction de type "logis avec porte charretière sur rue", forme d'habitation la plus ancienne à Conteville. Le n°7 rue Léger offre un bel exemple (il formait certainement deux habitations à l'origine).

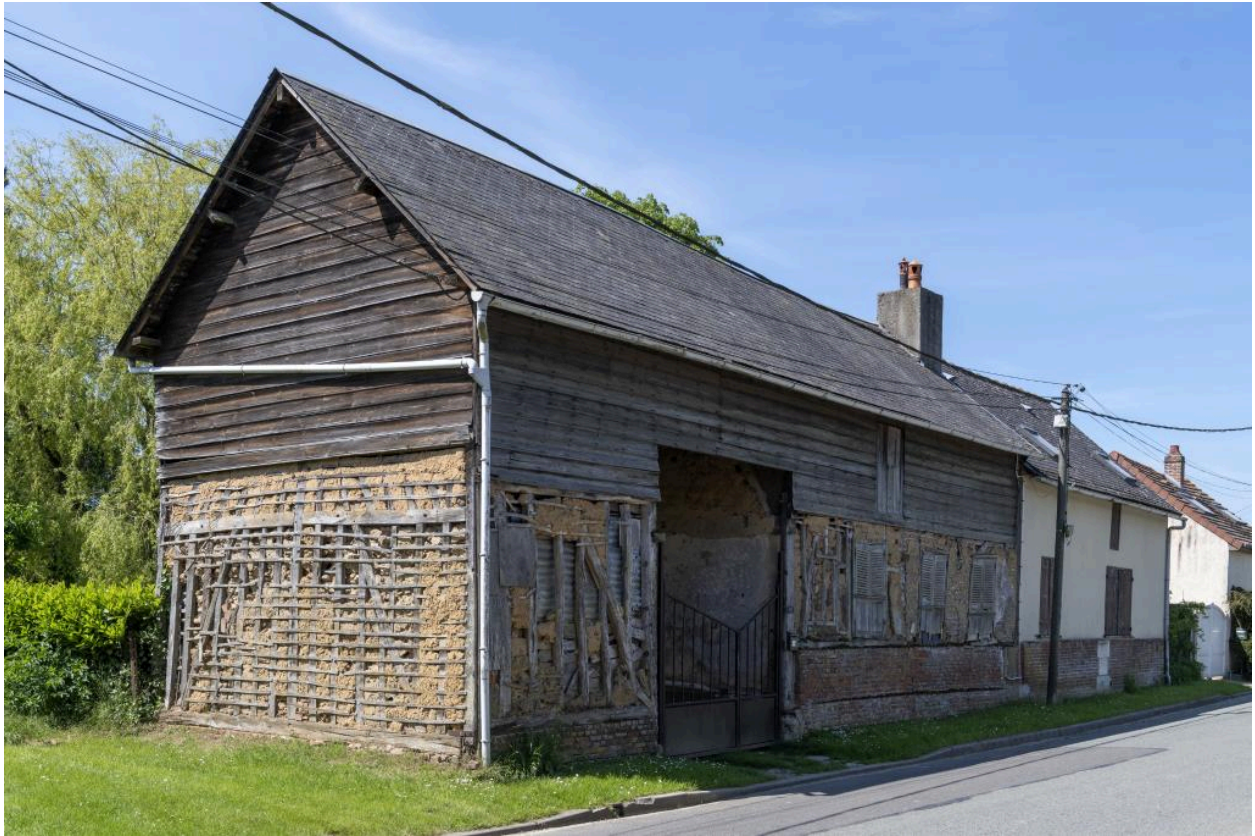
Logis prolongé d'une entrée charretière sur rue, n°15 rue Gaillard, vue depuis le nord-est.

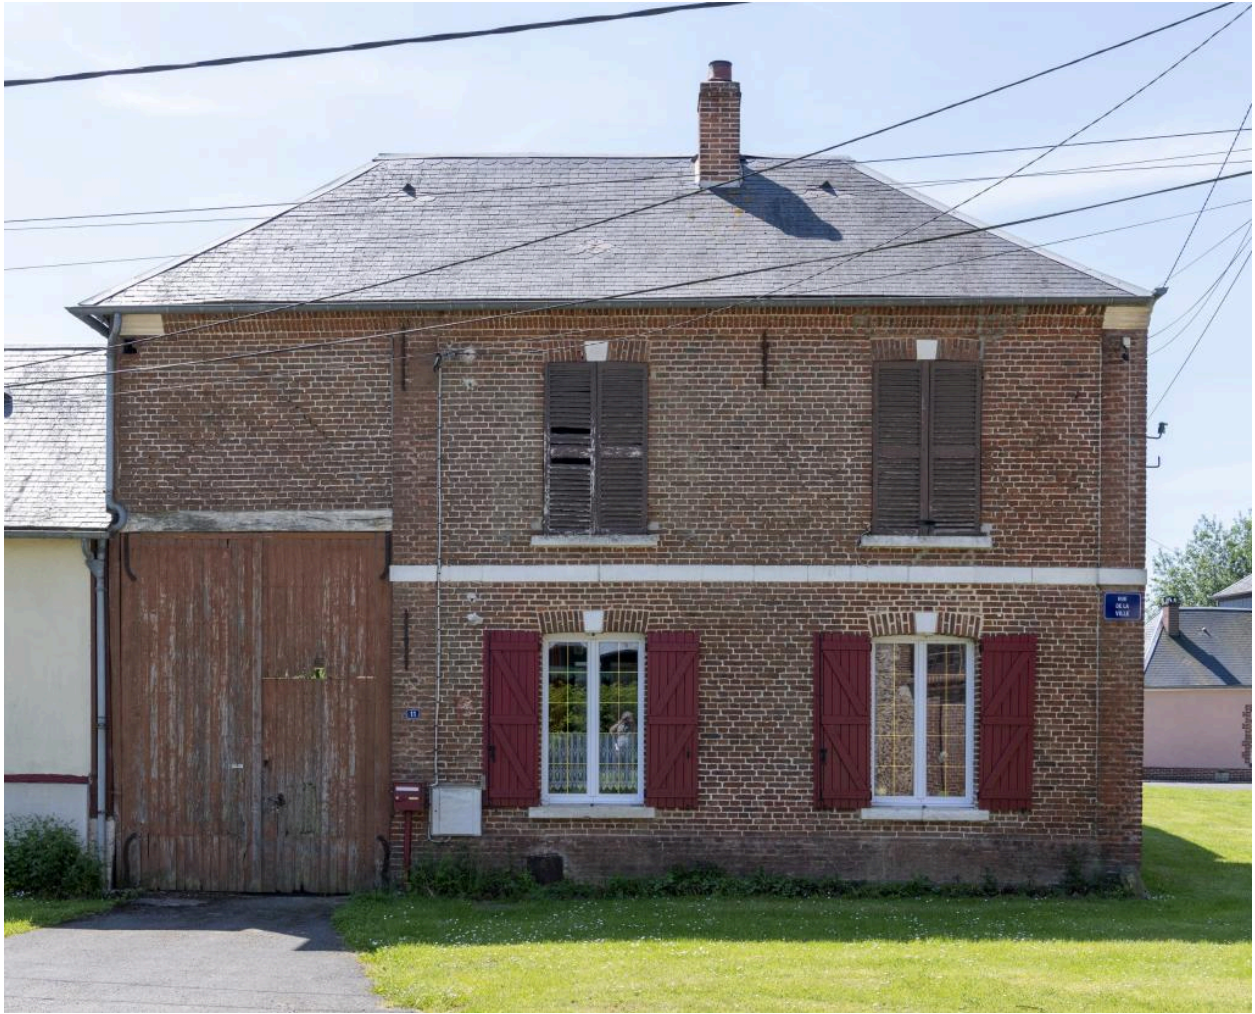
Logis sur rue avec entrée charretière, n°11 rue de la Ville, vue depuis le nord.
