Hauts-de-France, Oise
Conteville

L'habitat du village de Conteville

Numéro de dossier : IA60005243

Cadre de l'étude : inventaire topographique Communauté de communes Oise Picarde

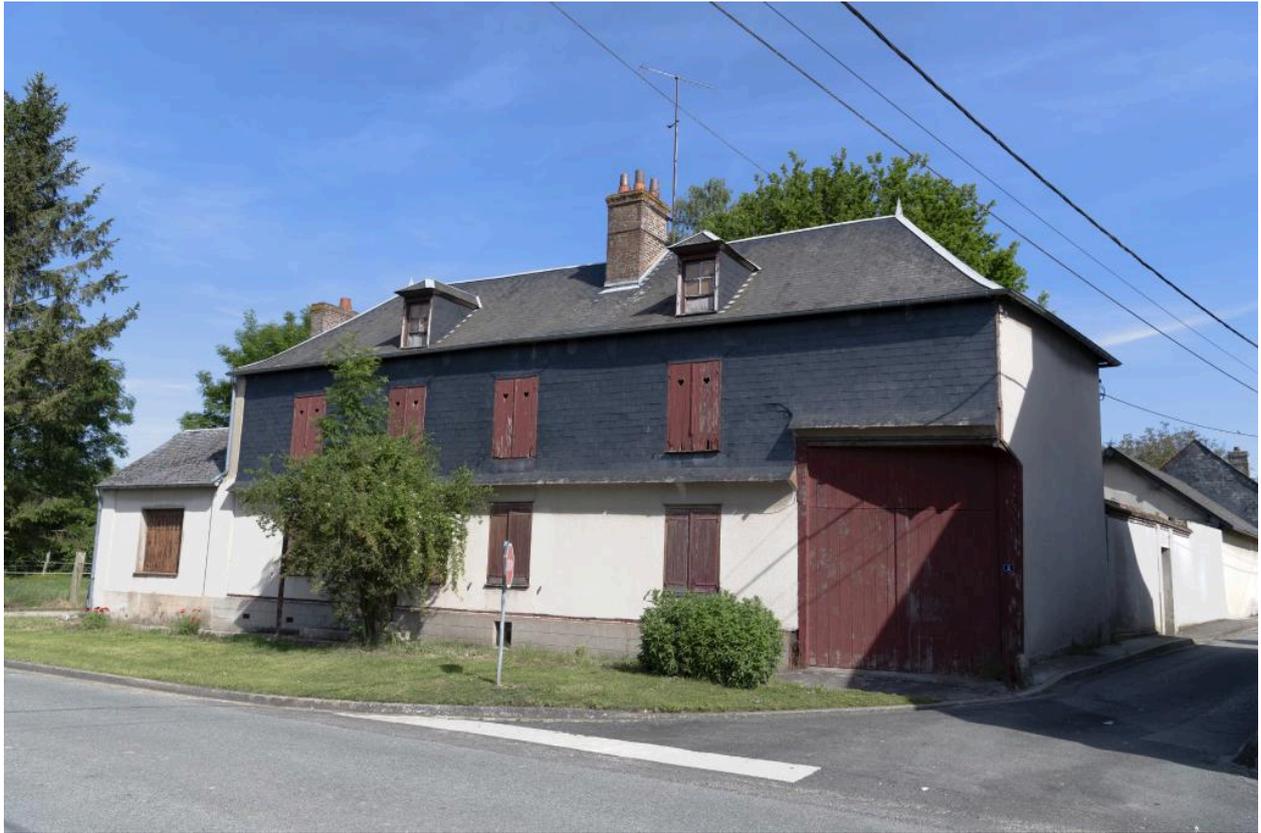
Logis sur rue avec entrée charretière, n°2 rue Gaillard, vue de la façade depuis le sud.

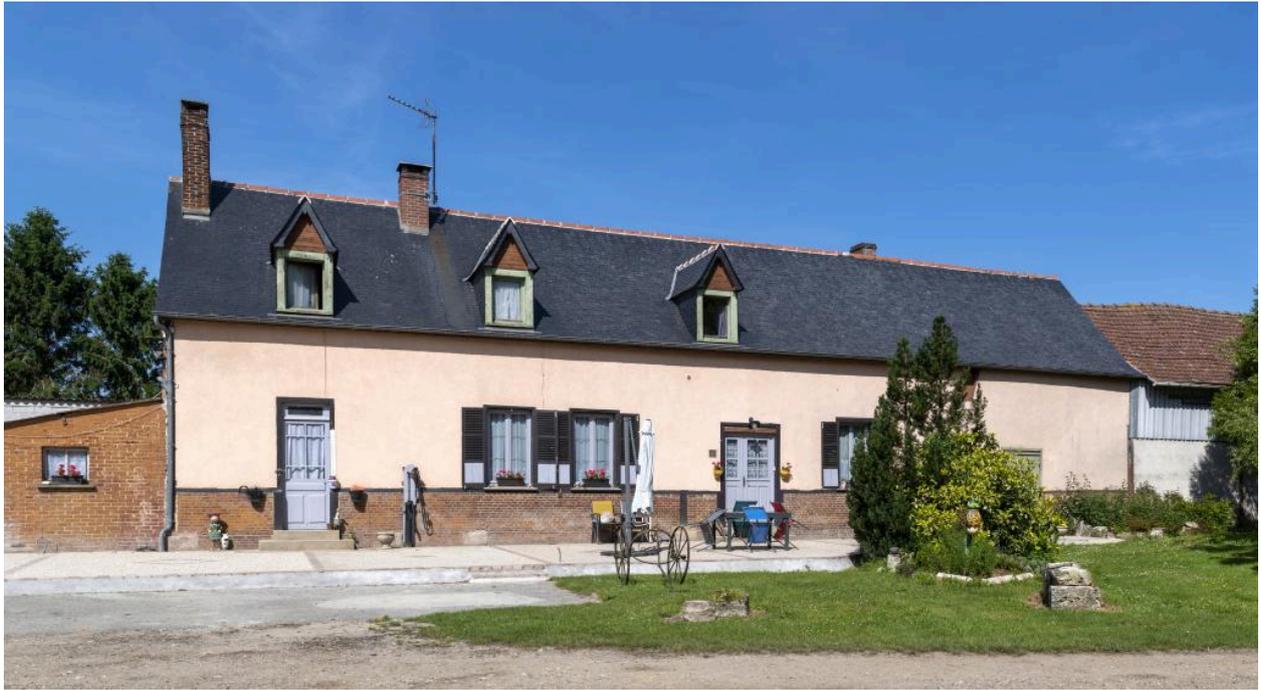
Logis de ferme, n°4 rue Cour Marin, vue de la façade depuis l'est.

Les fermes organisées autour d'une cour fermée regroupent le second type d'habitat de Conteville. Elles sont le plus souvent situées à l'écart du centre du village ou dans des zones moins densément habitées. Les exploitations de la Cour Marin ou celles présentes rue d'En Bas offrent de bons exemples de ces fermes, sièges d'exploitations agricoles plus importantes. Les bâtiments agricoles répartis autour de la cour fermée ont été reconstruits en brique dans la seconde moitié du 19e siècle. Selon cette typologie, le logis est implanté en fond de cour, en face de l'entrée (exemple n°4 Cour Marin).

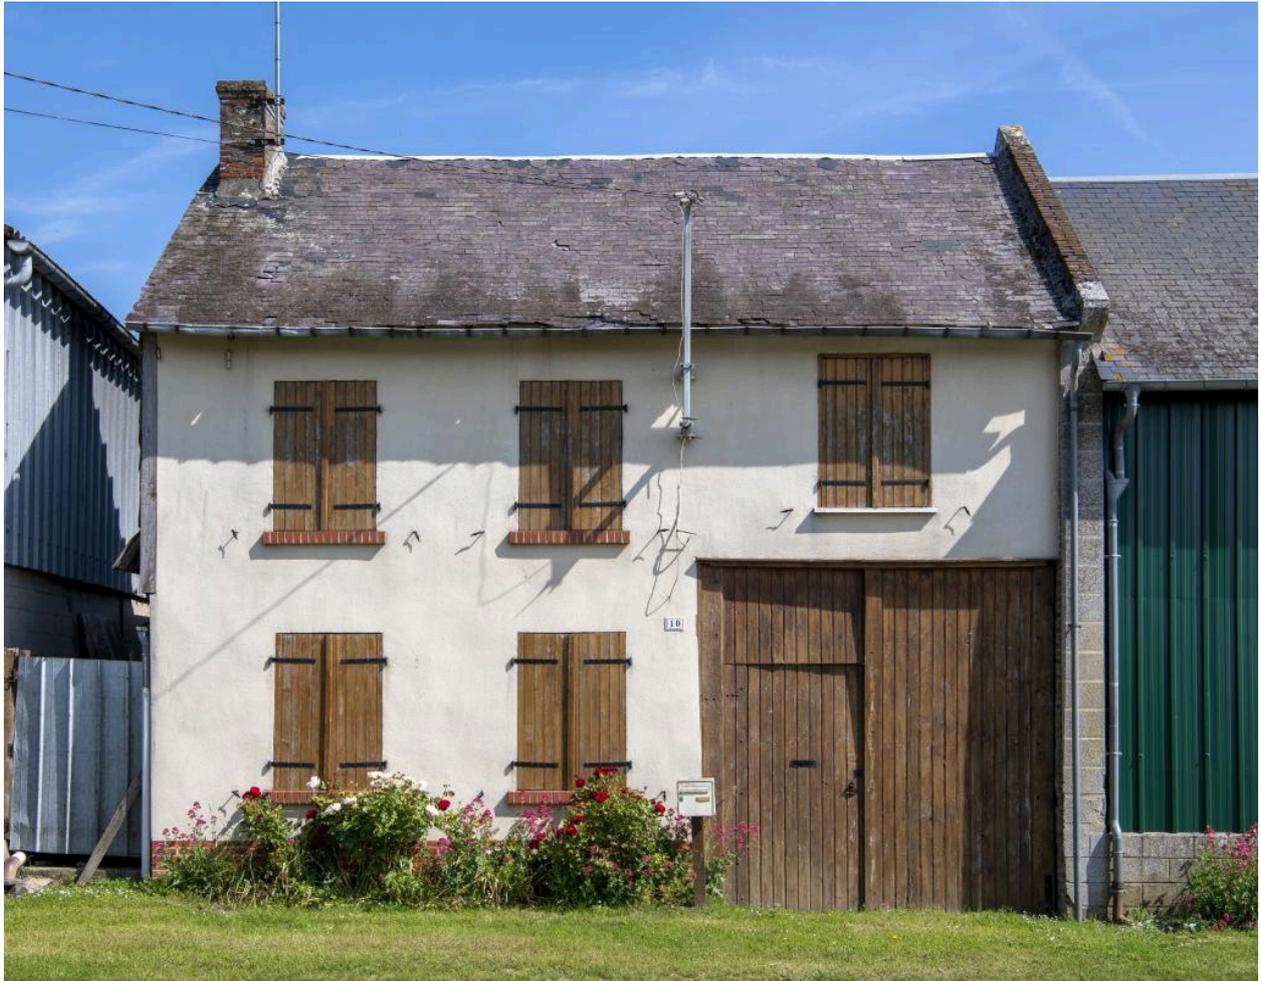
Logis sur rue avec entrée charretière, n°10 rue de la Ville, vue de la façade depuis le sud.

l'exploitation complétait les revenus de l'artisan (n°10 et 12 rue de la Ville). L'habitation du n°8, rue Léger, se distingue par son importance. C'était une véritable fabrique, avec un atelier spécifique qui pouvait employer plusieurs personnes.

Afin de protéger les pignons du vent et de la pluie, un essentage d'ardoise a été placé sur cette surface (n°10 rue de la Ville, n°2 rue Léger). Ce type de matériau est moins fréquent que le bois, utilisé habituellement en lattes horizontales pour protéger façades et pignons des villages picards, et plus particulièrement du plateau picard.

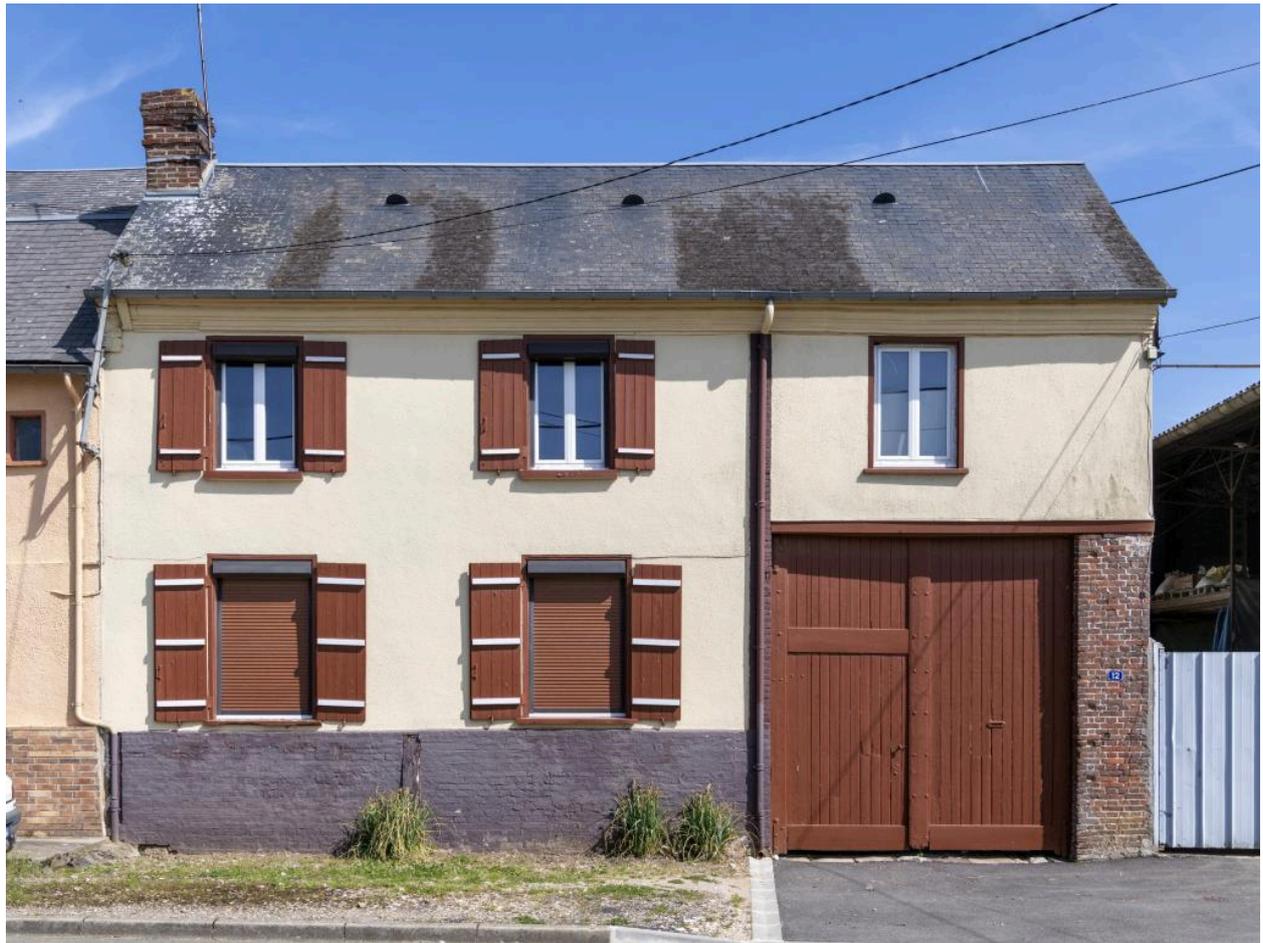
Logis sur rue avec entrée charretière, n°12 rue de la Ville, vue de la façade depuis le sud.

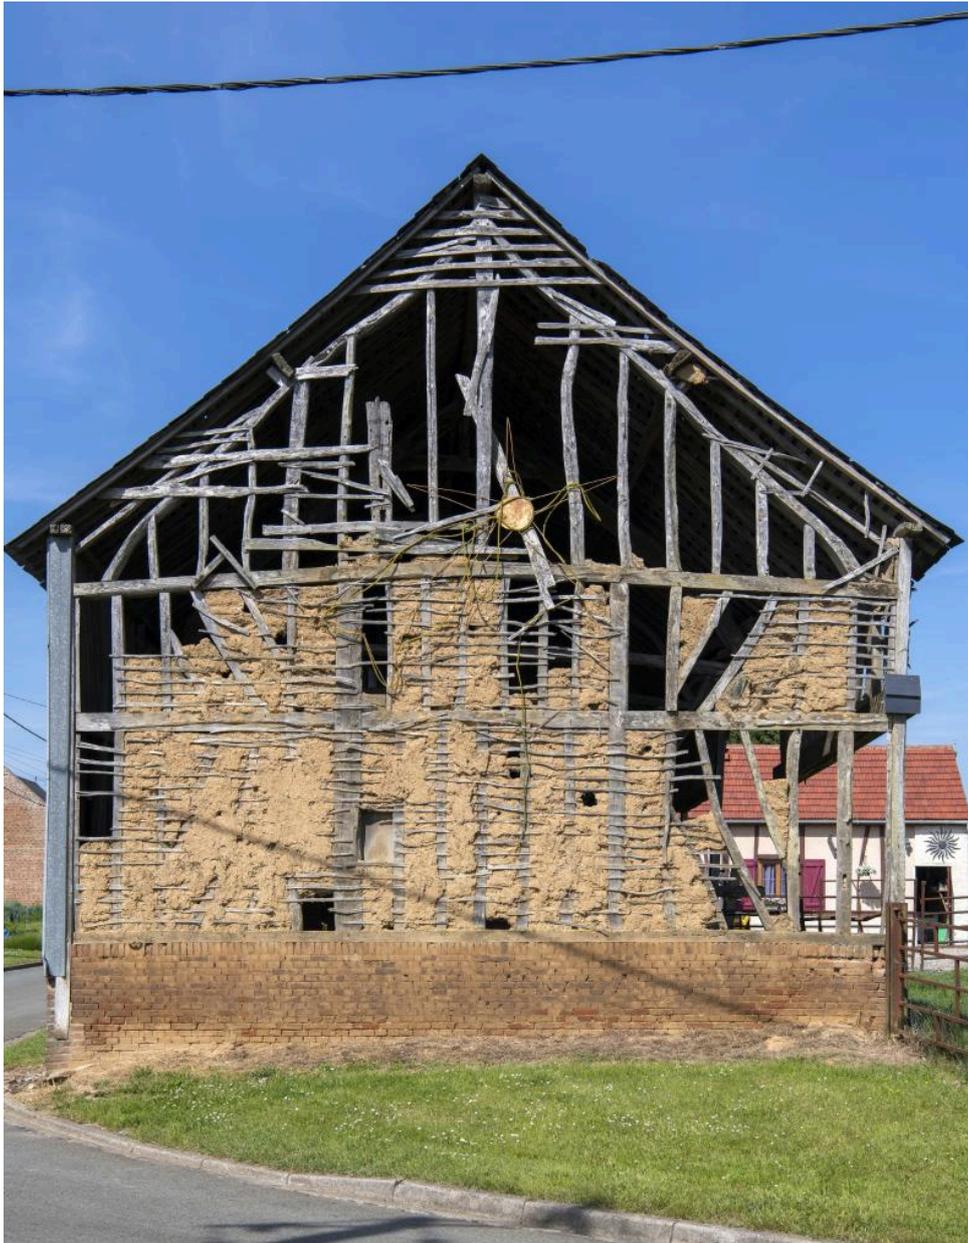
Grange, n°4 rue de la Ville, vue du pignon depuis l'ouest.

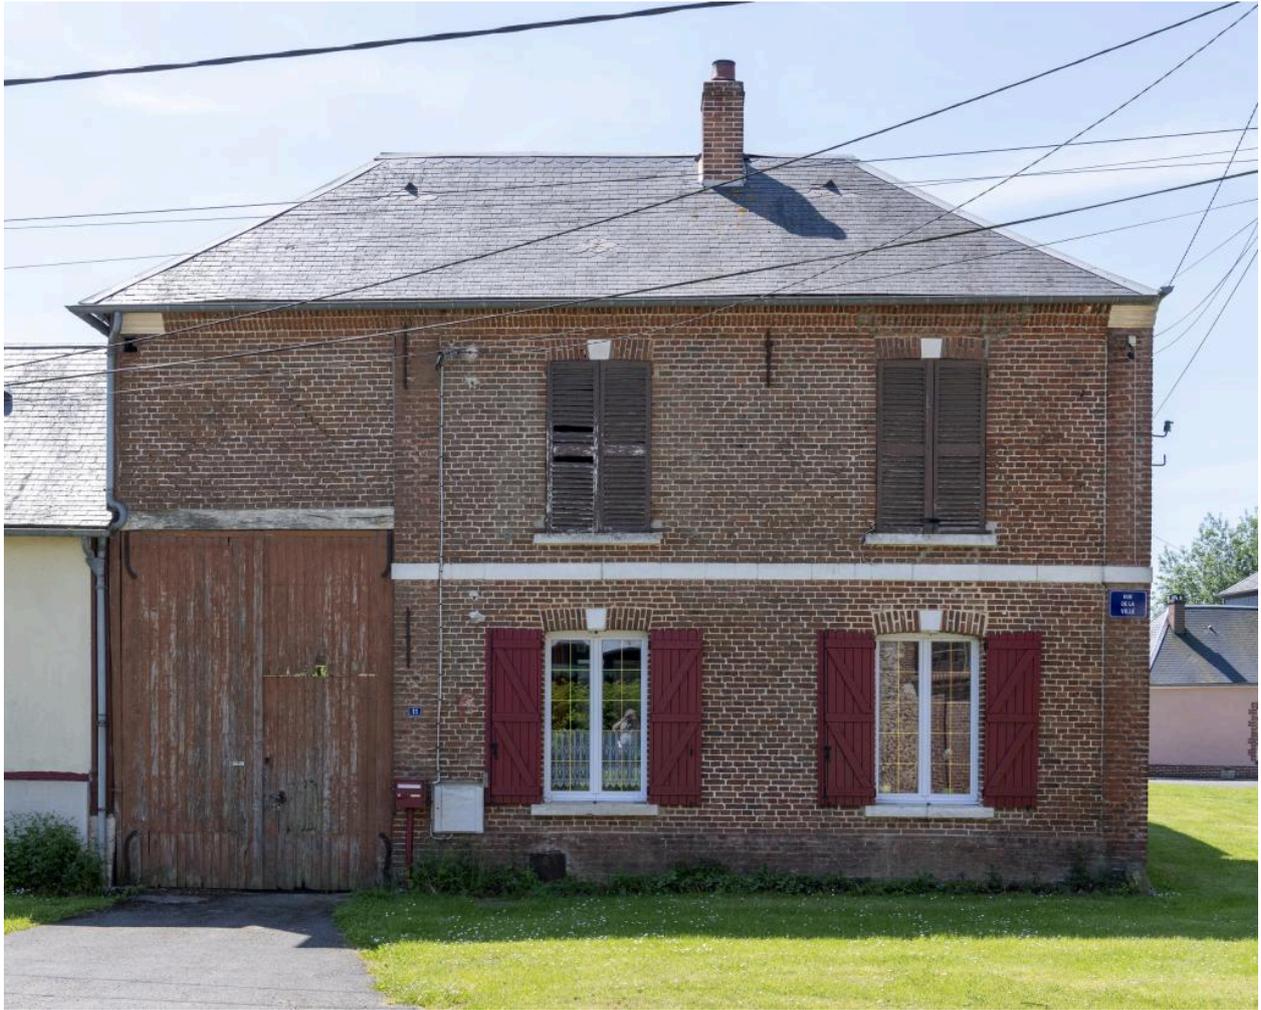
Logis sur rue avec entrée charretière, n°11 rue de la Ville, vue depuis le nord.

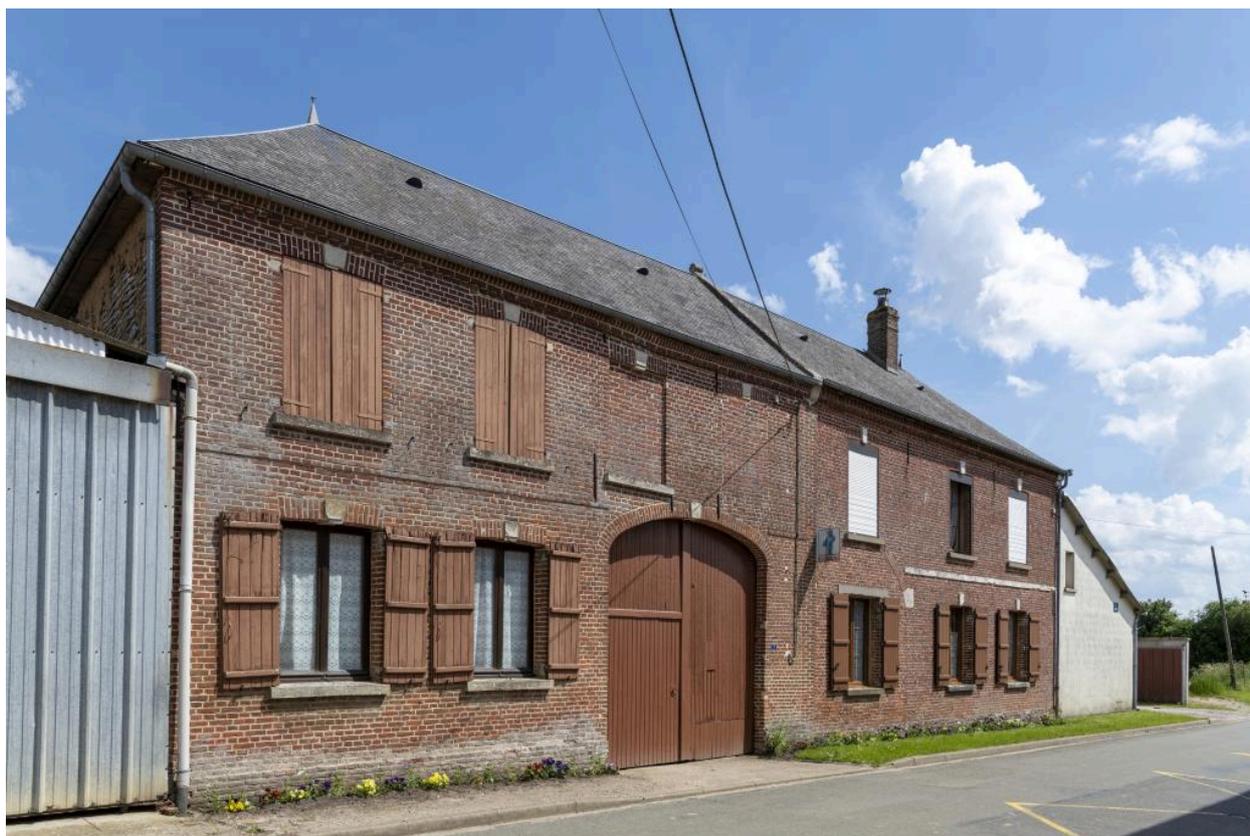
Logis de ferme sur rue (anciennement 2 fermes), n°7 rue Léger, vue de la façade depuis le nord-ouest.

Le pan de bois torchis est la mise en œuvre la plus pratiquée pour les édifices les plus anciens. Elle est associée à des solins en brique. À partir de la seconde moitié du 19e siècle, la brique se répand dans les constructions. D'imposants édifices de fermes comme les granges ou des étables sont construits en brique (n°7 rue d'en Bas). La brique se diffuse également dans la construction de type "logis avec porte charretière sur rue", forme d'habitation la plus ancienne à Conteville. Le n°7 rue Léger offre un bel exemple (il formait certainement deux habitations à l'origine).

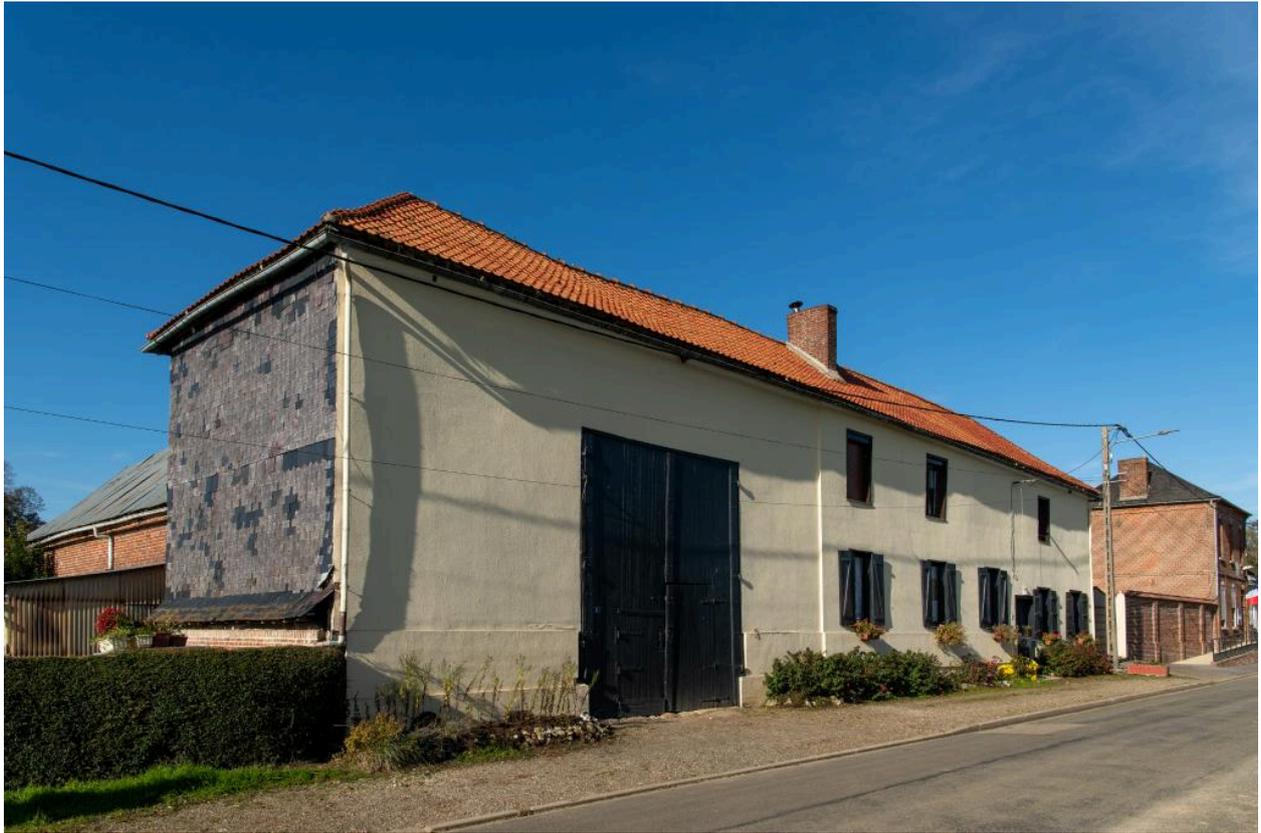
Ancienne fabrique de serges, n°8 rue Léger, vue depuis le sud-est.
