# Ancienne poste de Colligis-Crandelain, actuellement maison

Numéro de dossier : IA02001830 Date de l'enquête initiale : 2003 Date(s) de rédaction : 2003

Cadre de l'étude : patrimoine de la Reconstruction Chemin des Dames

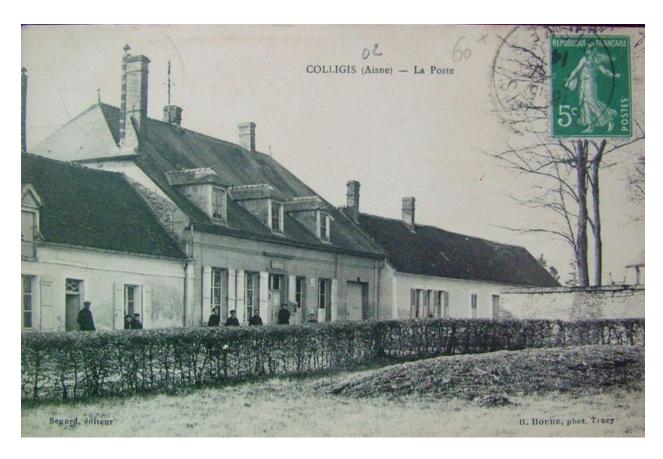
### IVR22\_20050200433NUCAB Auteur de l'illustration : Inès Guérin

Vue ancienne de l'édifice (coll. part).

D'après les cartes postales anciennes, le bureau de poste semble avoir été reconstruit au même emplacement. Il a aujourd'hui été converti en maison d'habitation.

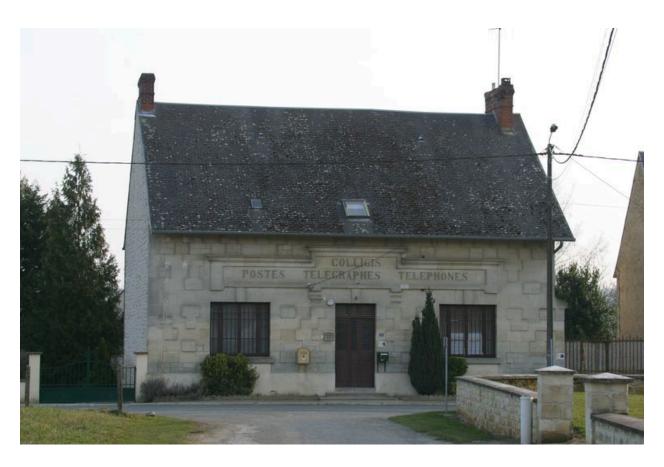
## IVR22\_20050200731NUCA

Vue générale.

Placée juste derrière la mairie, la poste est entièrement construite en blocage de moellons, la façade ayant bénéficié de l'utilisation de la pierre de taille. Longue de trois travées, l'élévation principale est animée d'un appareil en relief et ajourée de deux baies larges flanquant la porte d'entrée. Cette dernière est surmontée d'un bandeau désignant la fonction de l'édifice : "Colligis postes télégraphes téléphones".

La simplicité de la construction est compensée par l'utilisation du relief en façade, de la mise en valeur de celle-ci par l'emploi d'un appareillage soigné et de la présence de moulures soulignant l'enseigne. L'utilisation de la pierre de taille en façade et du panneau à moulures droites évoque la construction d'avant-guerre.
